FICHE DE SYNTHÈSE
du rapport annuel
2014/2015

DE L'EMBOUCHURE DU BOURDIGOU A
L'EMBOUCHURE DE L'AGLY
CELLULE HYDRO-SEDIMENTAIRE N°8

COMMUNES sur la CELLULE : Sainte-Marie-la-mer
Torreilles

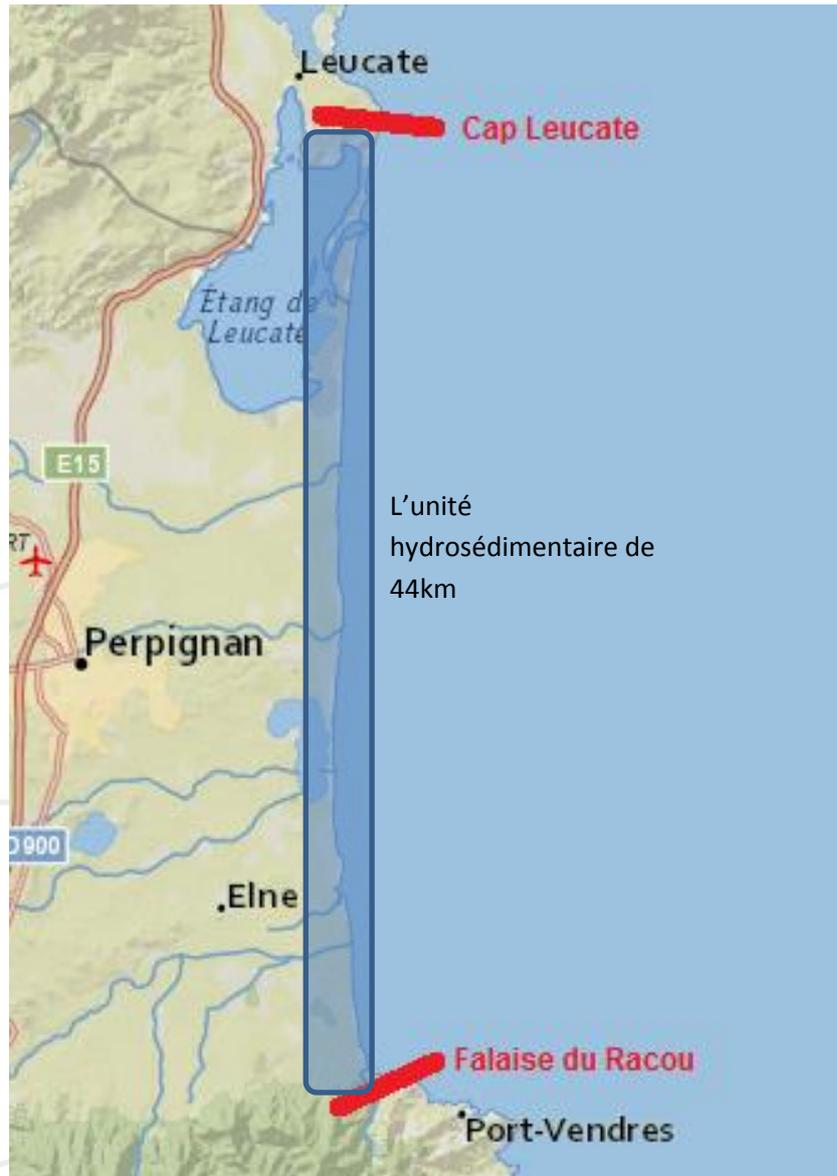
Cette unité est constituée d'une côte sableuse de 44km de long qui s'étend du Cap Leucate jusqu'aux falaises du Racou, à Argelès sur mer (cf. illustration ci-contre). Des déplacements sableux ont lieu entre les deux « barrières » naturelles que forment ces caps rocheux.

Au sein de cette unité, on distingue 11 cellules plus petites et interdépendantes délimitées par des « barrières semi-étanches » comme les ouvrages portuaires ou les estuaires des fleuves.

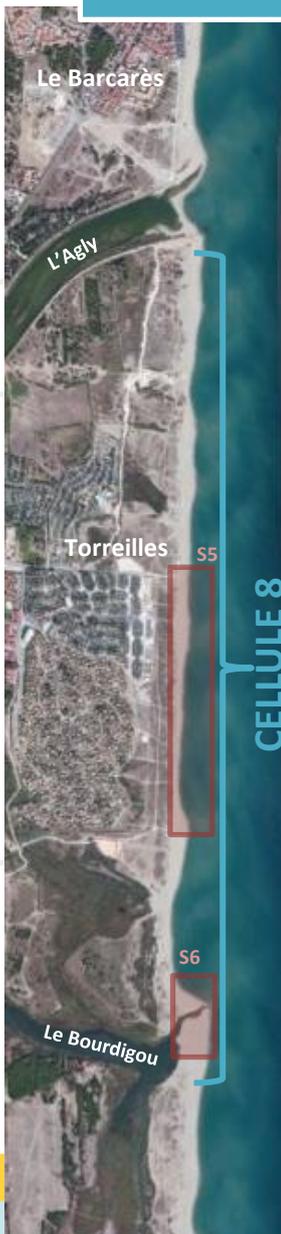
2.1 Etendue de la cellule hydro-sédimentaire n°8 au sein de l'unité

La cellule s'étend sur environ 3 km, de l'embouchure du Bourdigou au Sud, jusqu'à l'embouchure de l'Agly au nord. (Cf. illustration ci-contre).

Deux secteurs ont été étudiés sur cette cellule (S5, S6 cf. illustration ci-contre) :

- Secteur 5. Zone d'érosion « naturelle » sans ouvrage dur à proximité.
- Secteur 6. Zone d'accumulation potentielle (accrétion) à l'embouchure du Bourdigou (gisement sableux).

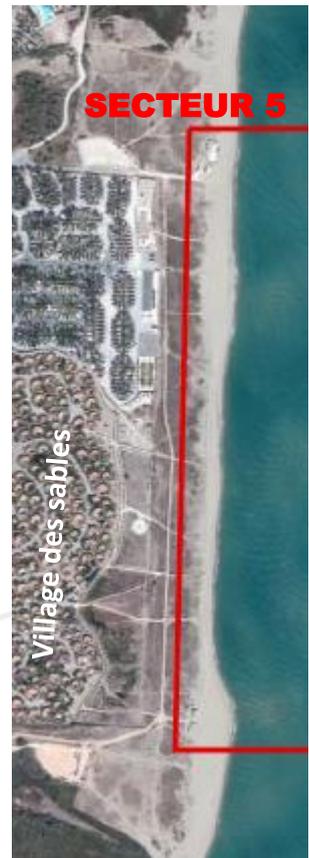
- Le trait de côte présente des zones de retraits allant jusqu'à -10m par endroit et alternant avec des zones d'avancées jusqu'à +7m. L'analyse montre que les barres d'avant cotes (bancs de sable immergés) protègent la plage de l'érosion due aux fortes houles en atténuant celles-ci. Ces barres étant discontinues, la plage subit une érosion plus marquée en face des zones non protégées (Cf. Annexe 1).

De plus comme ces barres migrent petit à petit vers le nord (+ de 100m/an mesuré lors des premières campagnes OBSCAT) les points d'érosion sur la plage se déplacent en conséquences.

- Après un été 2014 qui a vu la zone s'appauvrir en sable (- 50 000m³), l'hiver a de nouveau été marqué par une augmentation du stock sableux (+125 000m³) en lien avec les crues de Novembre et Mars.

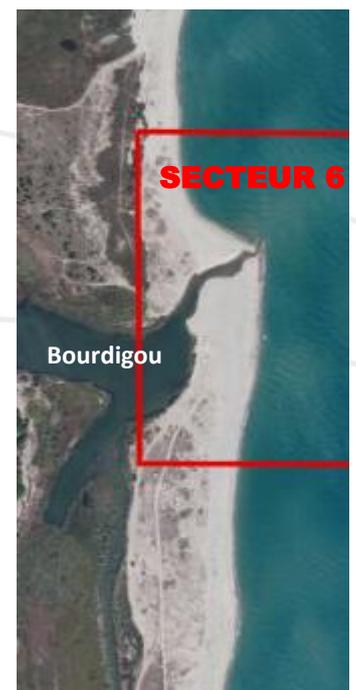
trait de côte (- 7m) et une diminution du stock sableux. Cette zone a donc clairement subi l'effet bloquant des digues de calibrage sur le transit naturel du sable vers le Nord.

Au Sud de l'embouchure, les zones d'accrétion et d'érosion alternent. On retrouve une explication quasi-identique à celle évoquée pour le secteur 5 (Cf. Annexe 1). La zone en accrétion correspondant à la position de l'extrémité de la barre d'avants côte (qui vient s'ancrer sur la plage et la protéger des fortes houles). La zone en érosion correspond à une zone moins protégée (fosse entre 2 barres successives).

- Le bilan sédimentaire montre que le secteur est globalement stable avec une légère perte en sédiment durant l'hiver (environ $9\,000\text{ m}^3 \pm 8000$).
