**FICHE DE SYNTHÈSE**  
**CELLULE HYDRO-SEDIMENTAIRE 10**  
**(du port du Barcarès à Port Leucate)**  
**ANNEE 5 : 2017 / 2018**

**Communes concernées :**

| <b>2.</b> | <b>PRESENTATION DE LA CELLULE 10 : DU PORT DU BARCARES A PORT LEUCATE</b> | <b>7</b> |

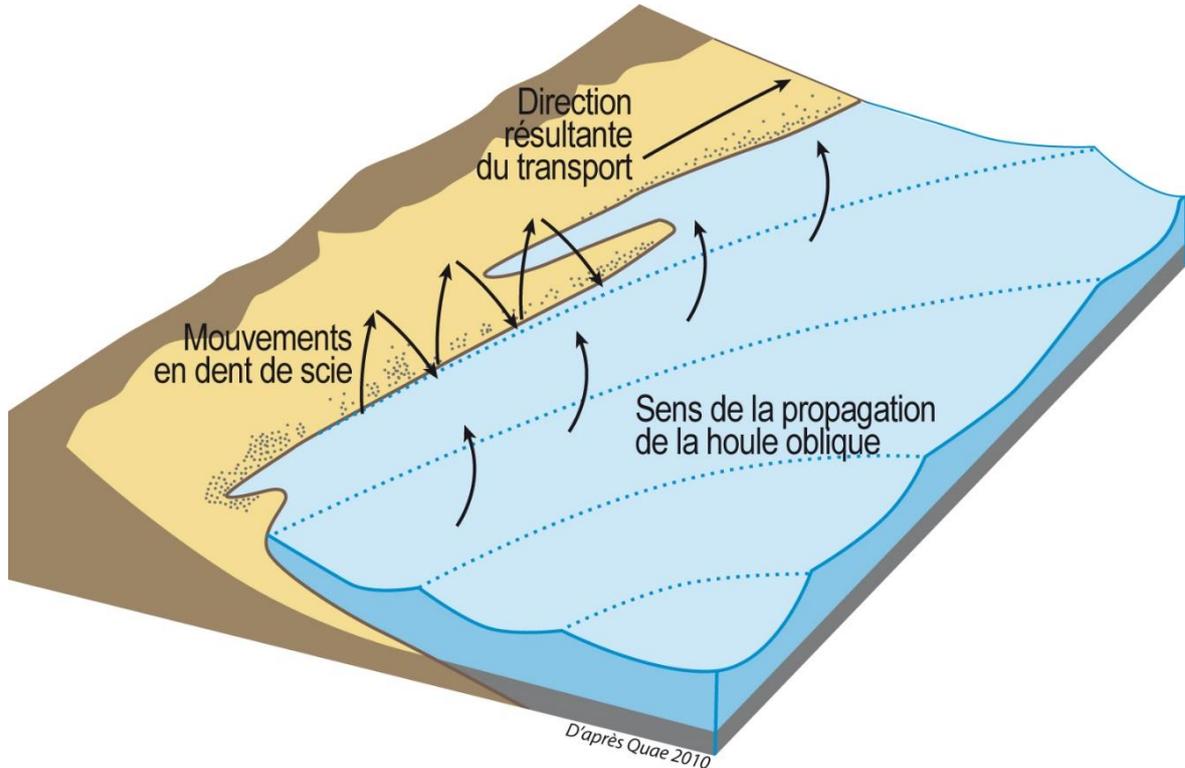
Ce courant de dérive est en fait la résultante d'une action de houle oblique sur une côte rectiligne. Le sable arrive de façon oblique sur la plage mais retombe dans les petits fonds de façon perpendiculaire.

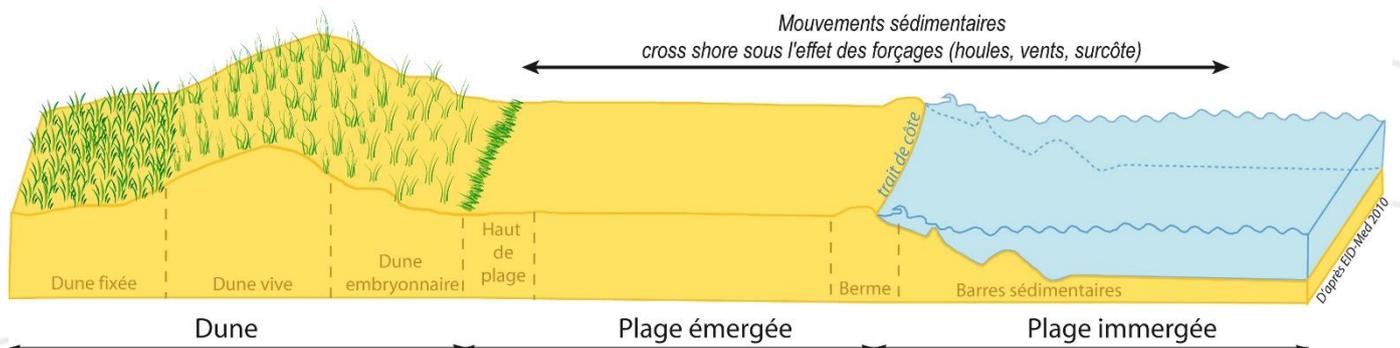
Les fortes houles, lors des tempêtes, ont tendance à emporter le sable de la plage émergée vers les petits fonds sous-marins. A l'inverse lors des faibles houles, les stocks de sable immergés (barres d'avant côte) sont ramenés petit à petit à la côte. Le mouvement longitudinal est donc doublé d'un mouvement transversal au sein du système dune/plage.

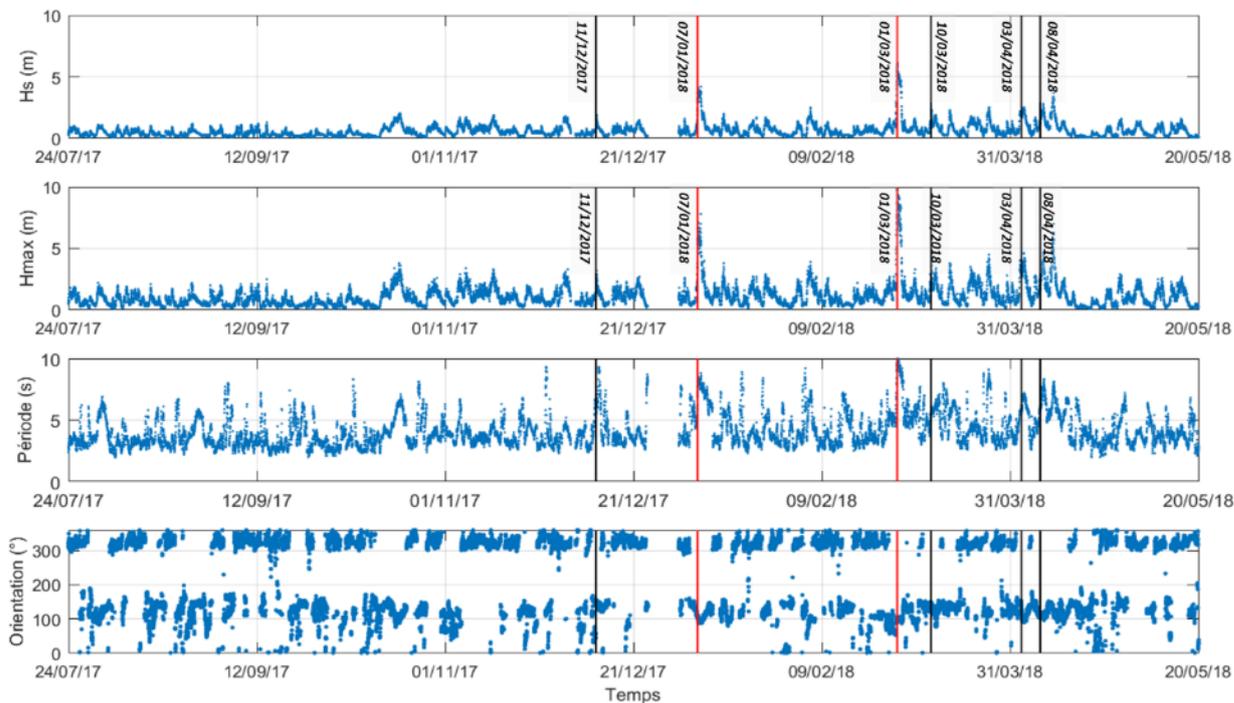
La veille météo-marine a fait ressortir 2 évènements tempétueux (hauteur significative supérieure à 3 m) pendant l'hiver 2017/2018.

- Du 06 au 08 Janvier 2018, hauteur significative (HS) de 3,70 m avec une hauteur maximale (Hmax) supérieure à 7 m.
- Du 28 Février au 2 Mars 2018, le plus important : HS supérieure de 5,15 m et Hmax supérieure à 10 m.

- Du 10 au 12 décembre 2017, HS de 2,20 m et Hmax supérieure à 4 m.
- Du 09 au 10 Mars 2018, HS de 2,30m et Hmax de 4,30m.
- Du 02 au 04 avril 2018, HS de 2,50 m et Hmax supérieure à 4,20 m
- Du 07 au 11 avril 2018, HS de 2,80 à 3,20 m et Hmax de 4,70 m à 7m.

Les conditions de houle enregistrées lors du dernier hiver à la bouée de Leucate sont en moyenne plus calmes que durant la totalité des observations de l'ObsCat, l'hiver 2017-2018 a été un hiver globalement moins énergétique que ceux enregistrés les années passées. Néanmoins cet hiver a été marqué par une tempête majeure importante le 1<sup>er</sup> Mars 2018.

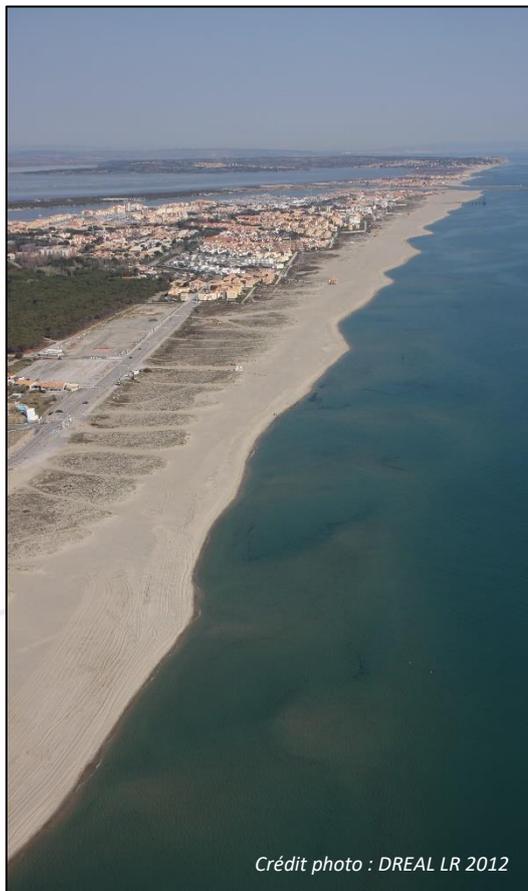
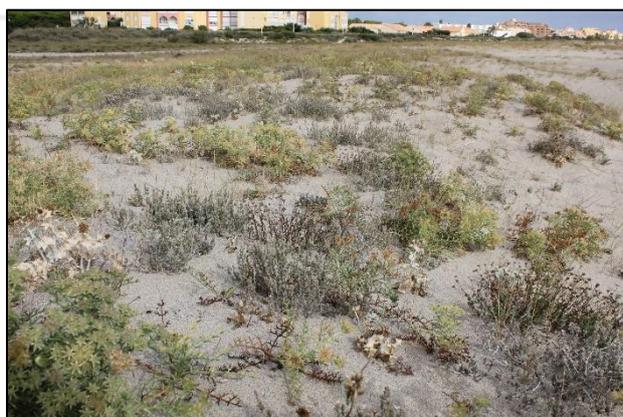
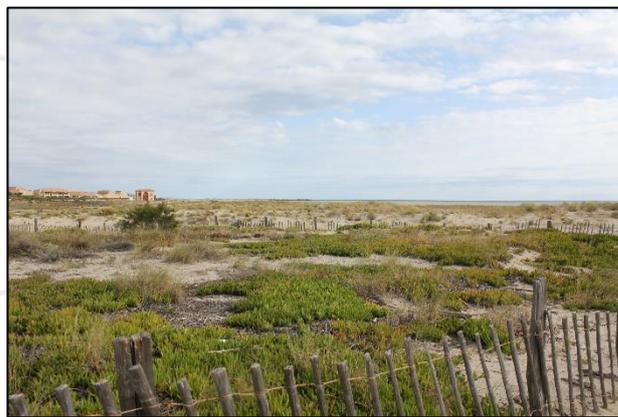
La largeur de plage est variable en raison des sinuosités du trait de côte et un cordon dunaire est constitué. Cependant il n'est pas ou peu mis en défens alors qu'il présente un fort potentiel : largeur jusqu'à 100 mètres (sud du secteur) et présence d'espèces dunaires (photo ci-dessous). Cet écosystème est aujourd'hui colonisé par des espèces invasives comme la griffe de sorcière (photo ci-dessous) et sujet aux cheminements sauvages.

A Port-Leucate le suivi qualitatif fait ressortir un fort potentiel de plusieurs portions de cordon dunaire qui pourraient permettre le développement de la biodiversité tout en fixant le sable pour amortir les submersions marines.

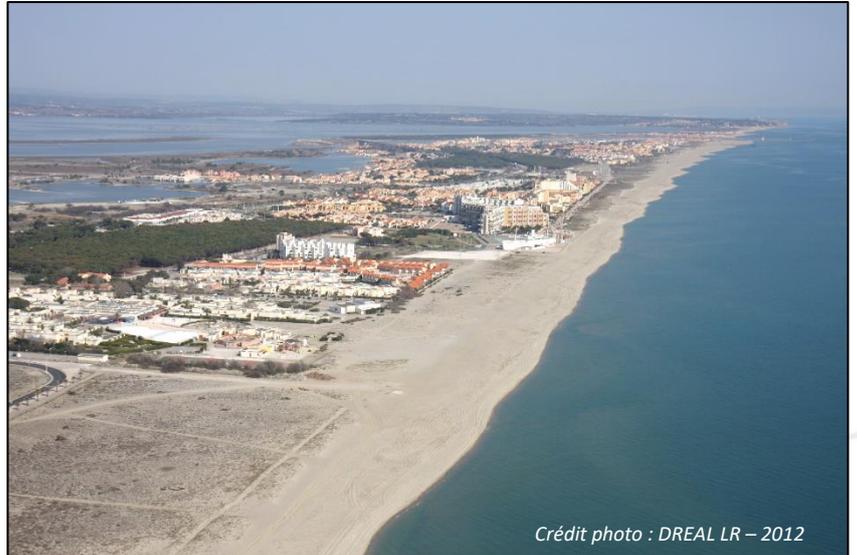
Depuis 2013, le trait de côte alterne entre avancées et reculs autour d'une position d'équilibre. Il forme des festons qui se succèdent le long du littoral. Cette géométrie est liée à la présence et à la morphologie des barres sableuses sous-marines. Elles sont discontinues et migrent vers le nord constituant des protections naturelles pour la plage aérienne face aux houles.

Jusqu'en 2016 le bilan sédimentaire est positif et la morphologie festonnée du trait de côte se maintient mais en 2017 le bilan total est déficitaire en raison de l'érosion des petits fonds alors que la plage émergée s'est engraisée

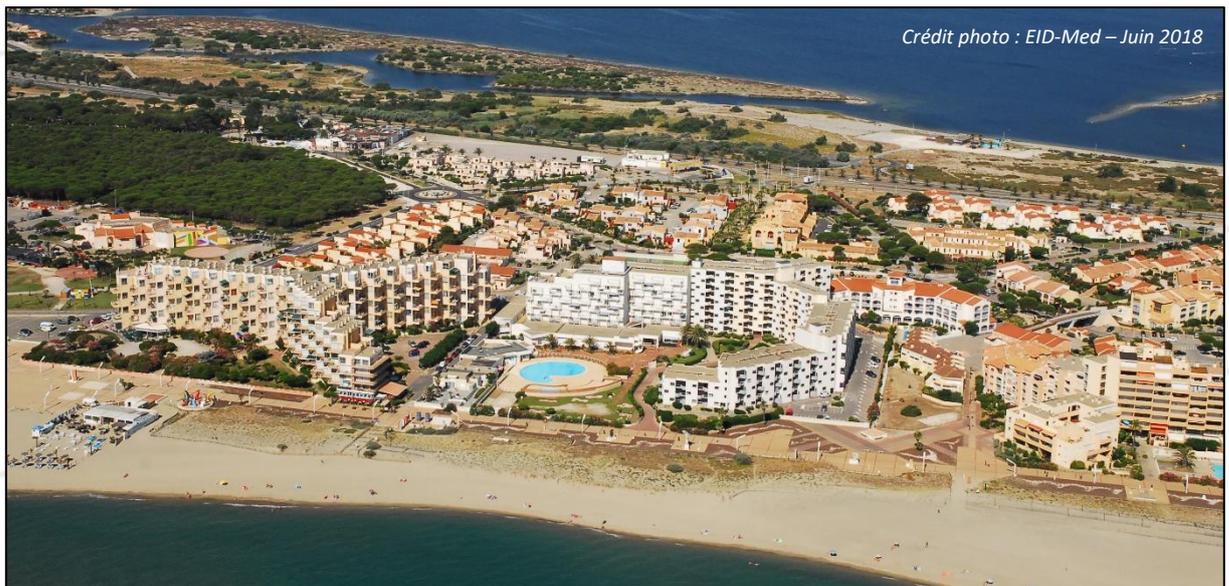
Lors de l'hiver 2017-2018 l'évolution du trait de côte a entraîné une majorité de surface de plage « perdues ». On note un recul maximal de -21 m (illustration du secteur concerné ci-dessous).

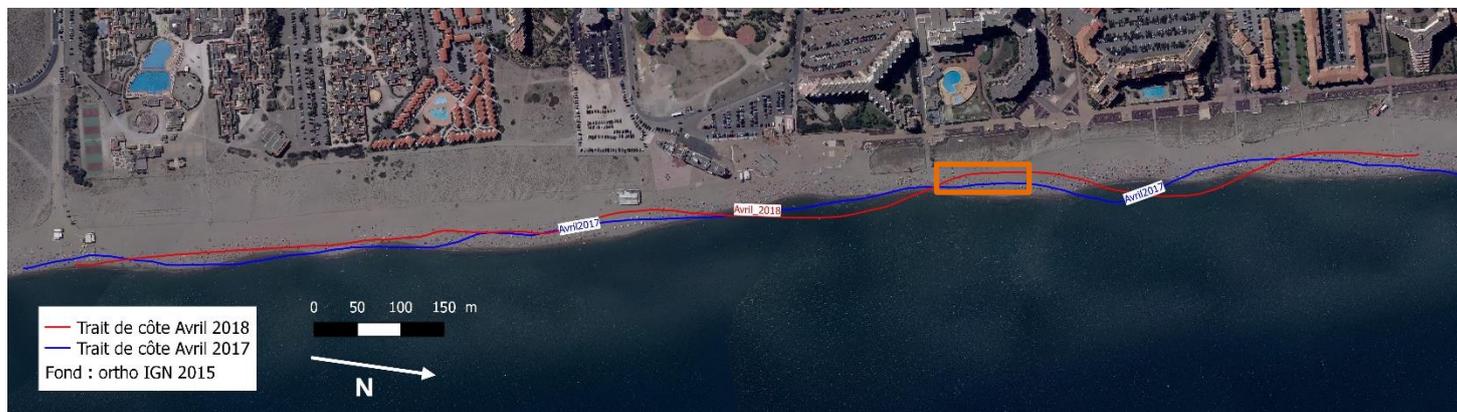
Il s'agit de la position observée du trait de côte la plus reculée depuis le début des suivis de l'ObsCat (2013). Entre le printemps 2017 et le printemps 2018 ce point de recul (en orange ci-dessous) se maintient et la situation est similaire au sud également.

Que ce soit sur le secteur du Lydia ou Barcarès Nord les bilans sédimentaires sont positifs entre 2017 et 2018. Toutefois un point de surveillance est à concentrer sur le Lydia lors des prochains suivis en raison d'une récente tendance au recul du trait de côte et une légère diminution du stock sédimentaire.

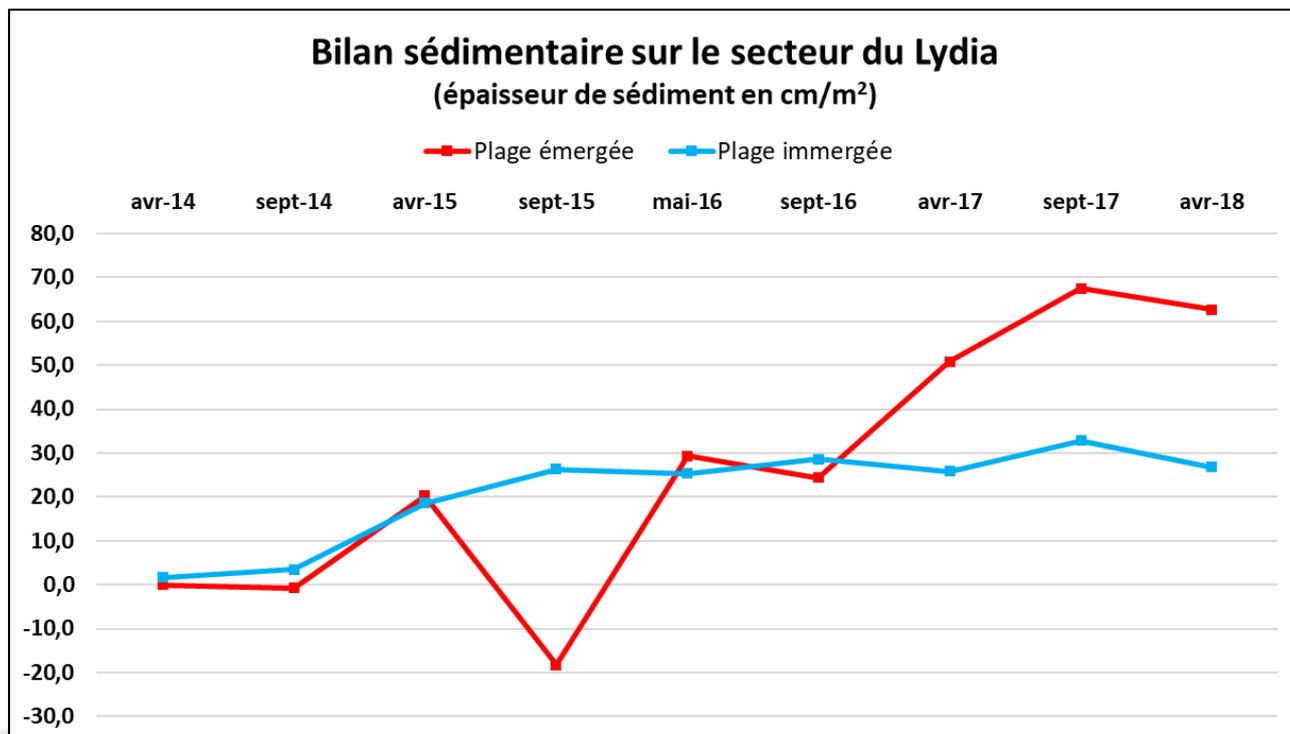
La dynamique naturelle opérant sur le secteur du Lydia entraîne de fortes variations dans la position du trait de côte entre octobre 2013 et avril 2018. Globalement ce bilan est positif même si lors de la dernière année de suivi une diminution généralisée du stock sédimentaire est observée.

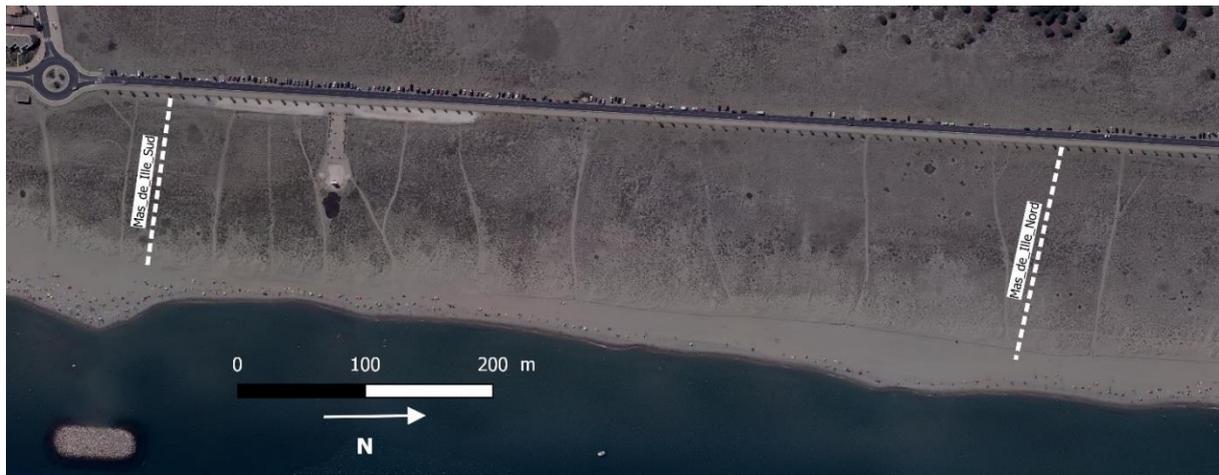
Ce secteur a été étudié grâce au suivi de la végétation in-situ par le biais des deux transects localisés ci-dessous.

Le recouvrement végétal du transect Mas de l'Isle nord a tendance à se stabiliser autour de 40% tandis que le transect Mas de l'Isle sud voit son recouvrement végétal diminuer (62,8% en 2016 et 41,9% en 2018) notamment sur les casiers les plus proches du haut de plage en lien avec les intrusions marines de la tempête de Mars 2018.

Pour le nombre d'espèces c'est le transect nord qui s'améliore avec une moyenne de 7,7 espèces en 2018 avec plusieurs casiers contenant 10 espèces. Le nombre d'espèces reste sable en arrière dune ; il est plus variable et majoritairement en augmentation en dune semi-fixée. Le transect sud par contre est moins fourni.

Les espèces patrimoniales sont relativement peu présentes sur ces transects avec 52% des casiers concernés au nord et 33% au sud. Les griffes de sorcière, espèces invasives, sont présentes sur ces transects mais de façon très minoritaire (2 casiers par transect).

Dans la zone naturelle du Mas de l'Isle l'entretien de la mise en défens est indispensable dans ce contexte de forte fréquentation estivale mais ce cordon dunaire large joue son rôle lors des tempêtes en absorbant les intrusions marines.

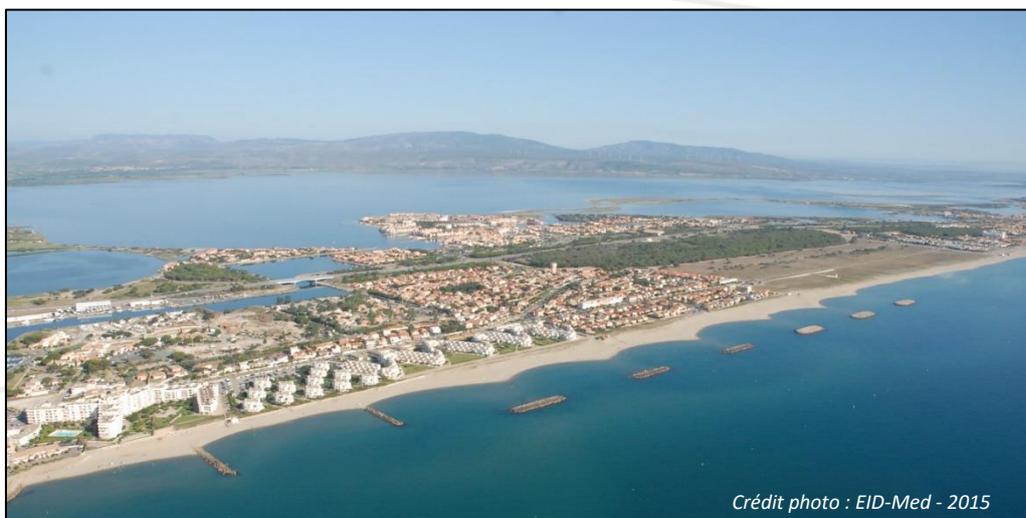
Le secteur est fortement impacté par les ouvrages de défense (2 épis, 6 brise-lames, et une infrastructure portuaire) présents sur ce littoral. Les brise-lames dont trois sont présents depuis 1994 et trois autres ont été ajoutés en 2014 (sur la partie nord du secteur) induisent un partitionnement de la cellule sédimentaire. De plus un baladoir de fond de plage constitue un point dur dans le profil transversal de la plage. Ces méthodes de défense lourdes sont complétées par des rechargements sédimentaires réguliers et des ouvrages de restauration dunaire (PMM).

Le bilan sédimentaire présente une tendance positive dans ce secteur depuis 2013.

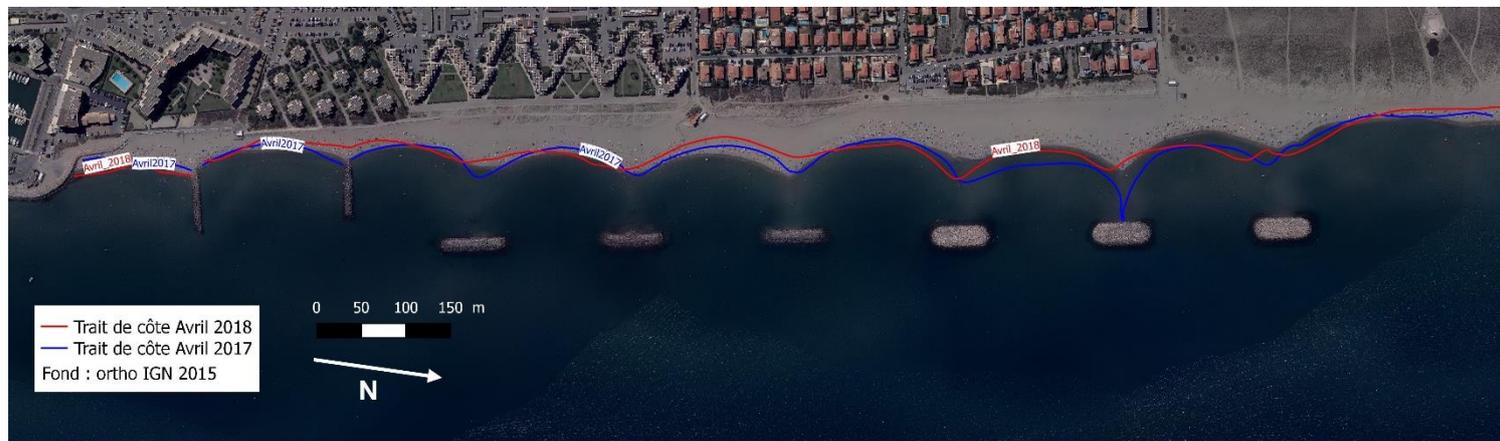
Durant la période hivernale 2017/2018, le trait de côte a enregistré un recul sur la quasi-totalité du secteur. Entre le printemps 2017 et le printemps 2018 la situation annuelle est semblable.

On note que les tombolos ne se forment pas complètement et parfois disparaissent comme au droit du brise-lames 5 malgré les rechargements en sable (50 000 m<sup>3</sup> en tout sur les années 2014, 2015, 2016, 2017, PMM).

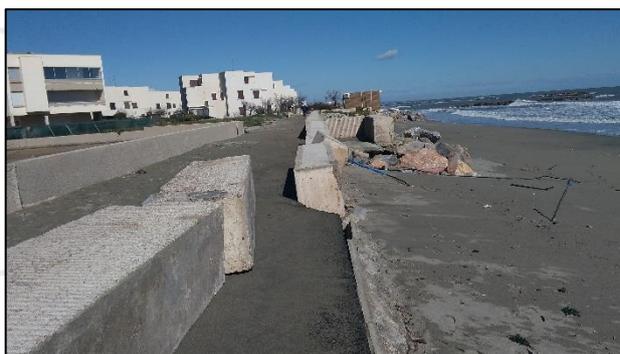
En effet, les dégâts les plus importants sur ce secteur se retrouvent aux endroits où le cordon dunaire est moins développé voire inexistant, c'est-à-dire dans la partie sud (photo ci-contre).

Dans ces zones urbaines, le cordon dunaire est à préserver et entretenir y compris au droit des concessions de plage. Les ouvrages lourds du Barcarès nord sont à surveiller en raison de leur vulnérabilité face aux houles (épis déracinés au Nord du port), a fortiori dans un contexte d'affouillement lié au baladoir de front de mer constituant un point dur dans ce secteur.

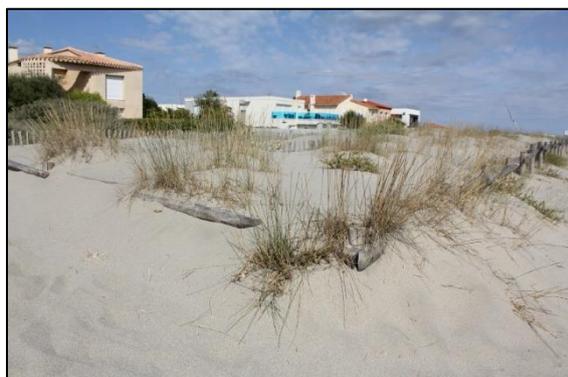
A l'inverse, dans la partie nord où le cordon dunaire est le plus développé (photo ci-contre), les dégâts sont moins nombreux et focalisés sur les chemins d'accès aux plages.

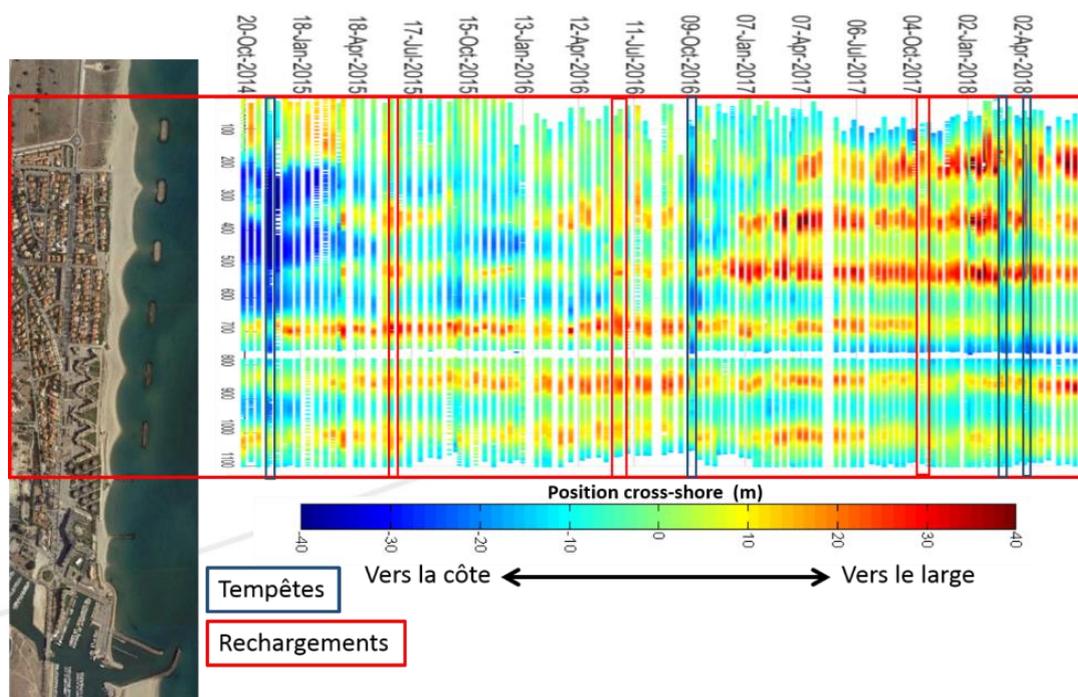
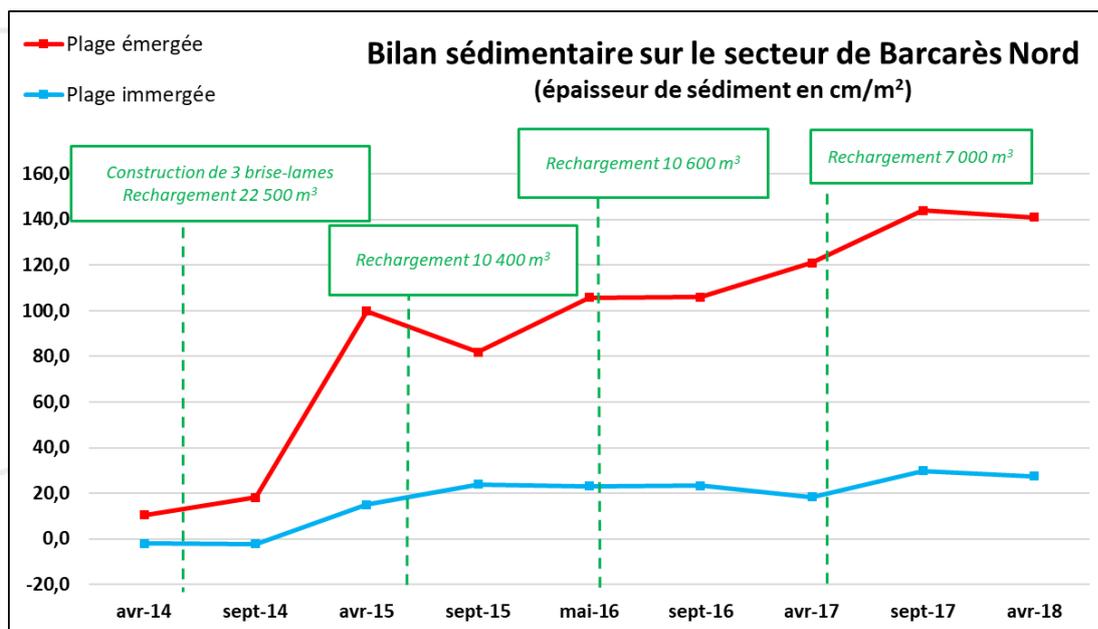
L'exploitation des images issues de la caméra permet d'affiner l'évolution de la position du trait de côte sur plusieurs années en lien avec celle des tombolos. Ces tombolos peinent à se former, notamment lors des fortes tempêtes qui linéarisent l'ensemble du trait de côte de la moitié nord du secteur même si sa position progresse rapidement après chaque évènement. Au Sud, historiquement plus stable, la tempête d'octobre 2016 a eu pour effet un recul et une variation plus importante du trait de côte, en particulier entre les brises lames 2 et 3.

A l'échelle pluri-annuelle les levés au DGPS montrent un épaissement de la plage émergée, notamment sous l'effet des rechargements, mais une situation plus stable de la plage immergée.

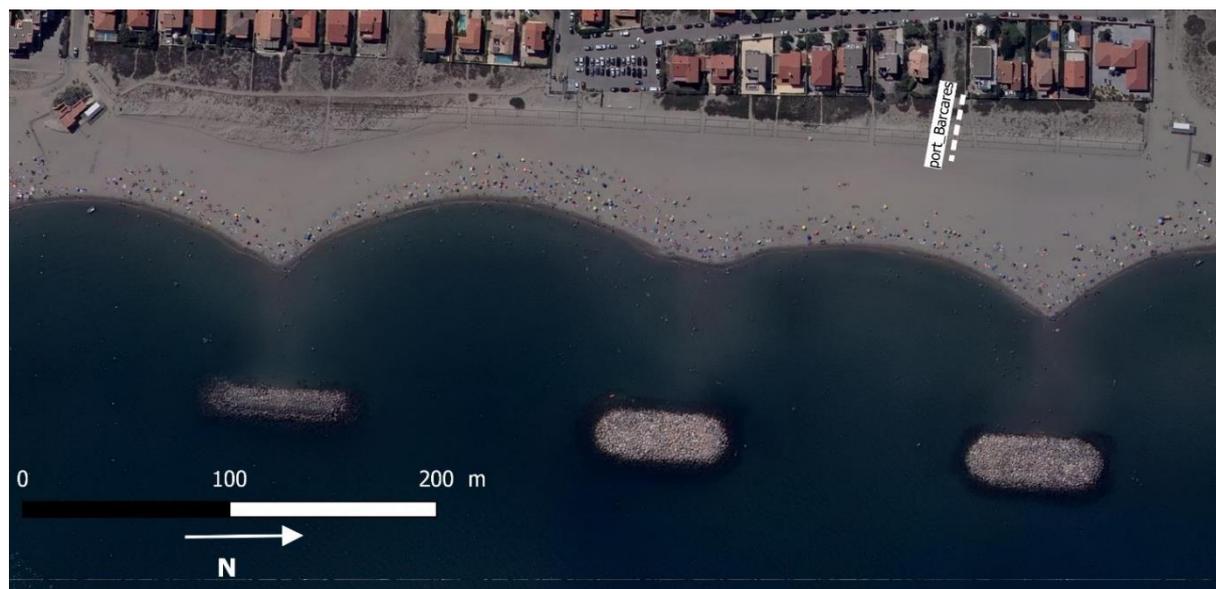
Ce secteur a été également étudié d'un point de vue biologique grâce au suivi de la végétation in-situ par le biais d'un transect localisé ci-dessous.

Le recouvrement végétal du transect Port-Barcarès est en nette diminution avec une moyenne de 47% en 2017 contre 15,2% en 2018. Il s'agit de la plus forte diminution enregistrée. Elle concerne essentiellement les casiers les plus proches des habitations.

Le nombre d'espèces comptées dans les casiers du transect de Port-Barcarès est en régression (de 4,6 en 2016 à 2,8 en 2018). Les espèces sont patrimoniales pour la plupart (5 casiers sur 6 concernés) mais également invasives avec de la griffe de sorcière repérée sur les 3 casiers les plus proches des habitations en raison de sa culture volontaire dans les jardins mitoyens.
