FICHE DE SYNTHÈSE

CELLULE HYDRO-SEDIMENTAIRE 10

(du port du Barcarès à Port Leucate)

ANNEE 8 : 2020 / 2021

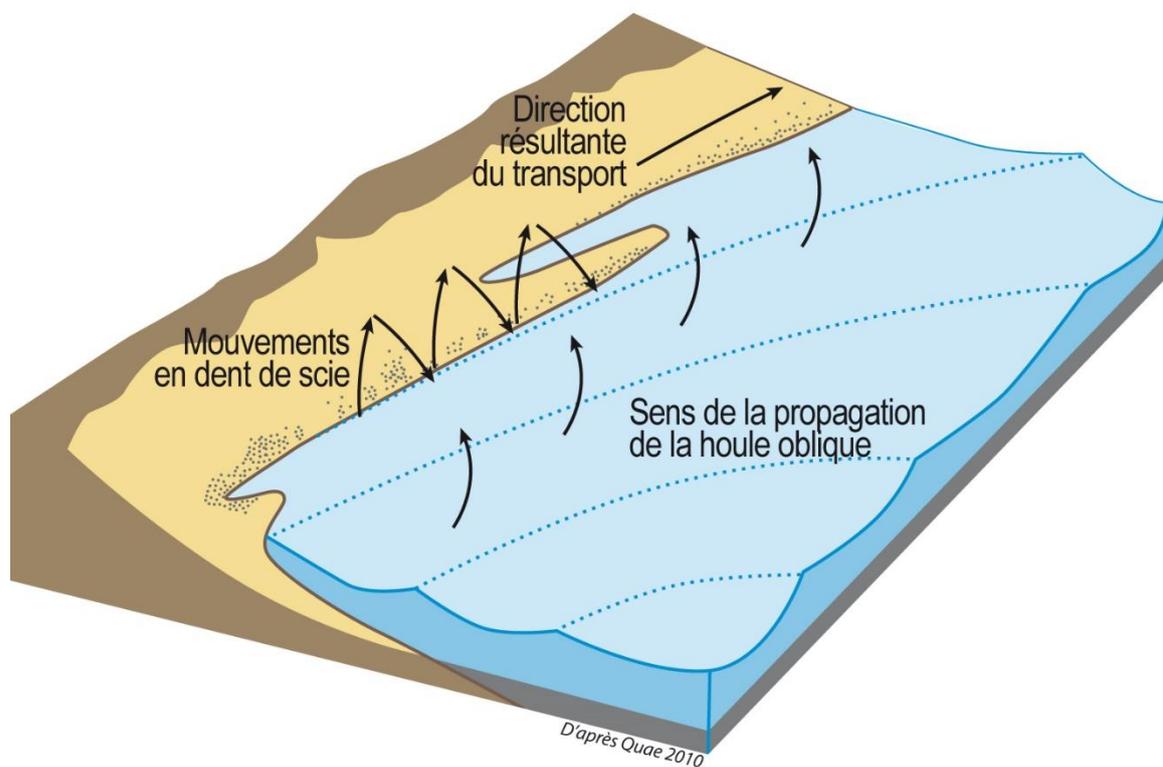
Ce courant de dérive est en fait la résultante d'une action de houle oblique sur une côte rectiligne. Le sable arrive de façon oblique sur la plage mais retombe dans les petits fonds de façon perpendiculaire. Les fortes houles, lors des tempêtes, ont tendance à emporter le sable de la plage émergée vers les petits fonds sous-marins. A l'inverse lors des faibles houles, les stocks de sable immergés (barres d'avant côte) sont ramenés petit à petit à la côte.

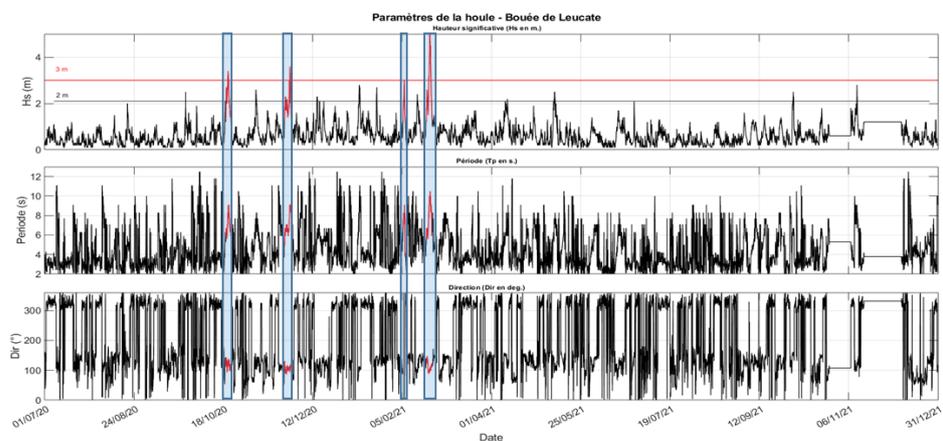
La veille météo-marine a fait ressortir une période agitée (cf figure page suivante), avec plusieurs évènements tempétueux (hauteur significative supérieure à 3 m) entre octobre 2020 et octobre 2021.

- Du 19 au 22 octobre 2020 (BARBARA), Hs 3,4 m et Hmax 5,4 m ;
- Du 27 au 29 novembre 2020, Hs 3,6 m et Hmax 6,1 m ;
- Du 5 au 6 février 2021, Hs 3 m et Hmax de 5,2 m ;
- Du 20 au 23 février 2021 (HORTENSE), Hs 5,3 m et Hmax 7,9 m.

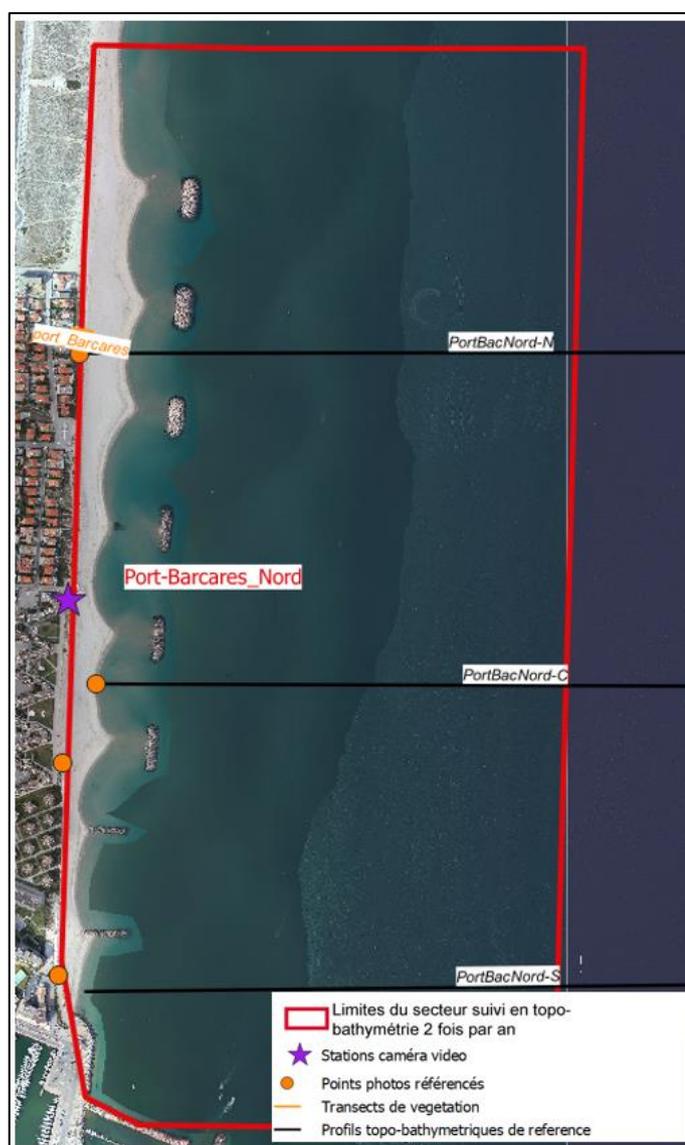
L'évolution du secteur est fortement contrainte par les ouvrages de défense (2 épis, 6 brise-lames, et une infrastructure portuaire) présents sur ce littoral. 3 brise-lames sont installés depuis 1994 et trois autres ont été ajoutés en 2014 (sur la partie nord du secteur).

On observe toutefois des différences morpho-dynamiques sur ce linéaire d'1,5 km étroitement liées à la gestion qui y est mise en œuvre.

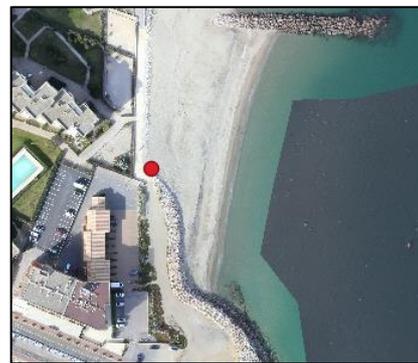
24/01/2020	31/05/2021	21/09/2022

Les Miramars, au nord immédiat du Port, équipé d'épis et brise-lames anciens (1994), la plage est étroite et la dune est relique voire inexistante. Les enrochements de la jetée ou du baladoir sont régulièrement remaniés après les coups de mer et les tempêtes.

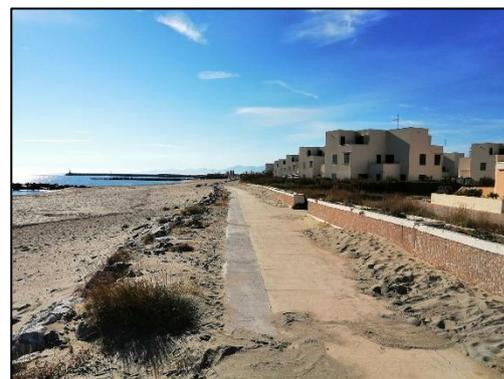
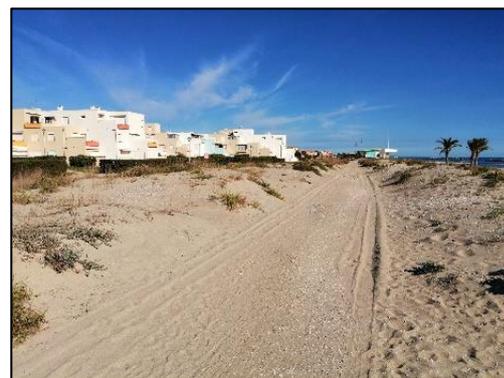
Au Sud, le baladoir constitue un point dur dans le profil transversal de la plage car il est situé en lieu et place du cordon dunaire.

Il se prolonge par un cheminement directement en crête de dune fragilisant l'ensemble du cordon.

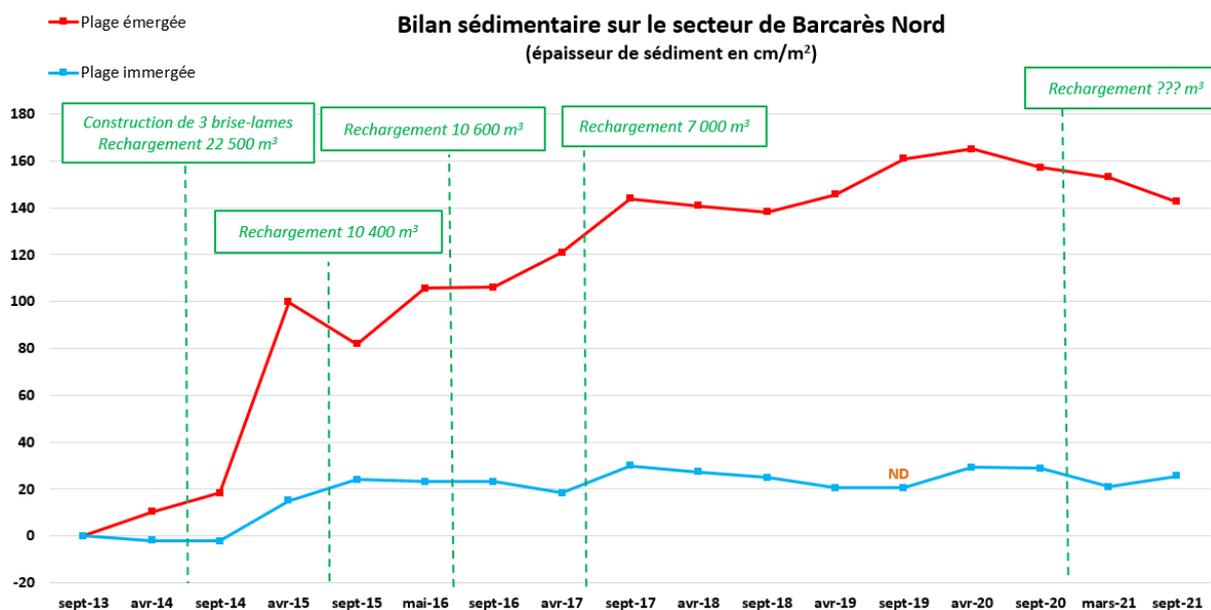
Aujourd’hui, le bilan global (reflet du bilan immergé) semble osciller de manière pluriannuelle, autour d’une valeur moyenne depuis l’automne 2017. Le bilan de la zone émergée, après une forte augmentation depuis 2013, a entamé une diminution modérée depuis le printemps 2020. Des volumes sableux non négligeables restent stockés l’été au droit des brise-lames. Ceci est un point positif globalement pour l’efficacité du système de défense, mais négatif pour la mobilité des sédiments entre plage immergée et plage émergée et entre secteurs (en particulier celui du Mas de l’Isle au nord).

Les déplacements sédimentaires de l’hiver 2020-2021 ont principalement concerné le système de barres internes dans la zone des ouvrages mais également plus au large, dans une bande d’environ 400 m depuis la ligne de rivage. Au cours de l’été 2021 (mars à septembre 2021) les déplacements sédimentaires les plus importants sont cantonnés principalement dans la bande littorale comprise entre le trait de côte et 50-100 mètres au large des brise-lames.

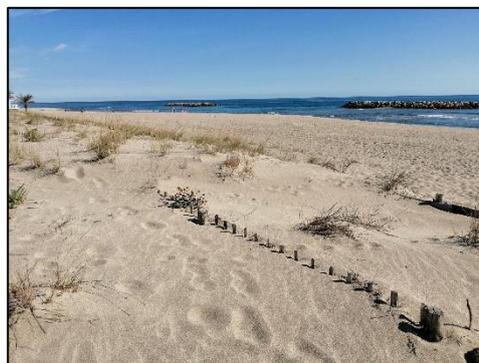
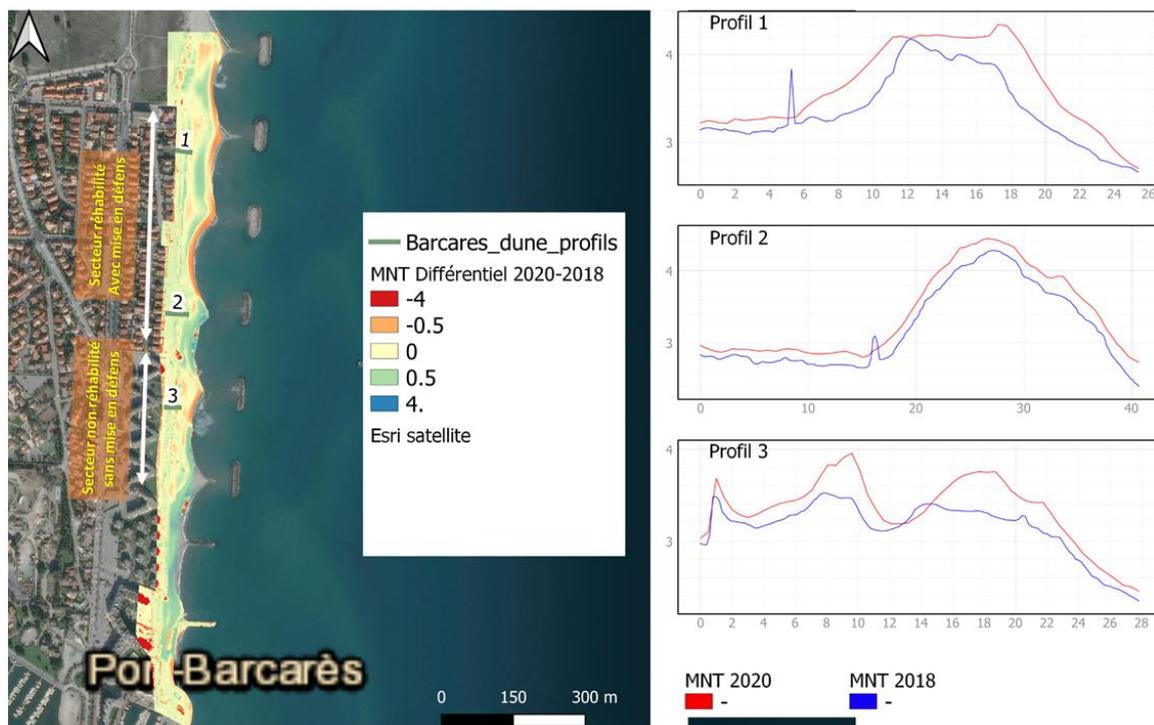
La dune a tendance à se développer notamment au nord. Comme la tempête de février-mars 2018, la tempête Gloria qui a touché le secteur en janvier 2020, a joué un rôle important dans cette accréation dunaire. De nombreux recouvrements sédimentaires occasionnés par des franchissements de la dune en mars 2018 et par le sable poussé par le vent lors de la tempête Gloria en sont à l'origine. Sur le terrain, cela se traduit par une saturation des ouvrages en ganivelles. Installées en 2015 ces lignes de 1,20 mètres de hauteur sont par endroit invisibles aujourd'hui (cf photo ci-contre).

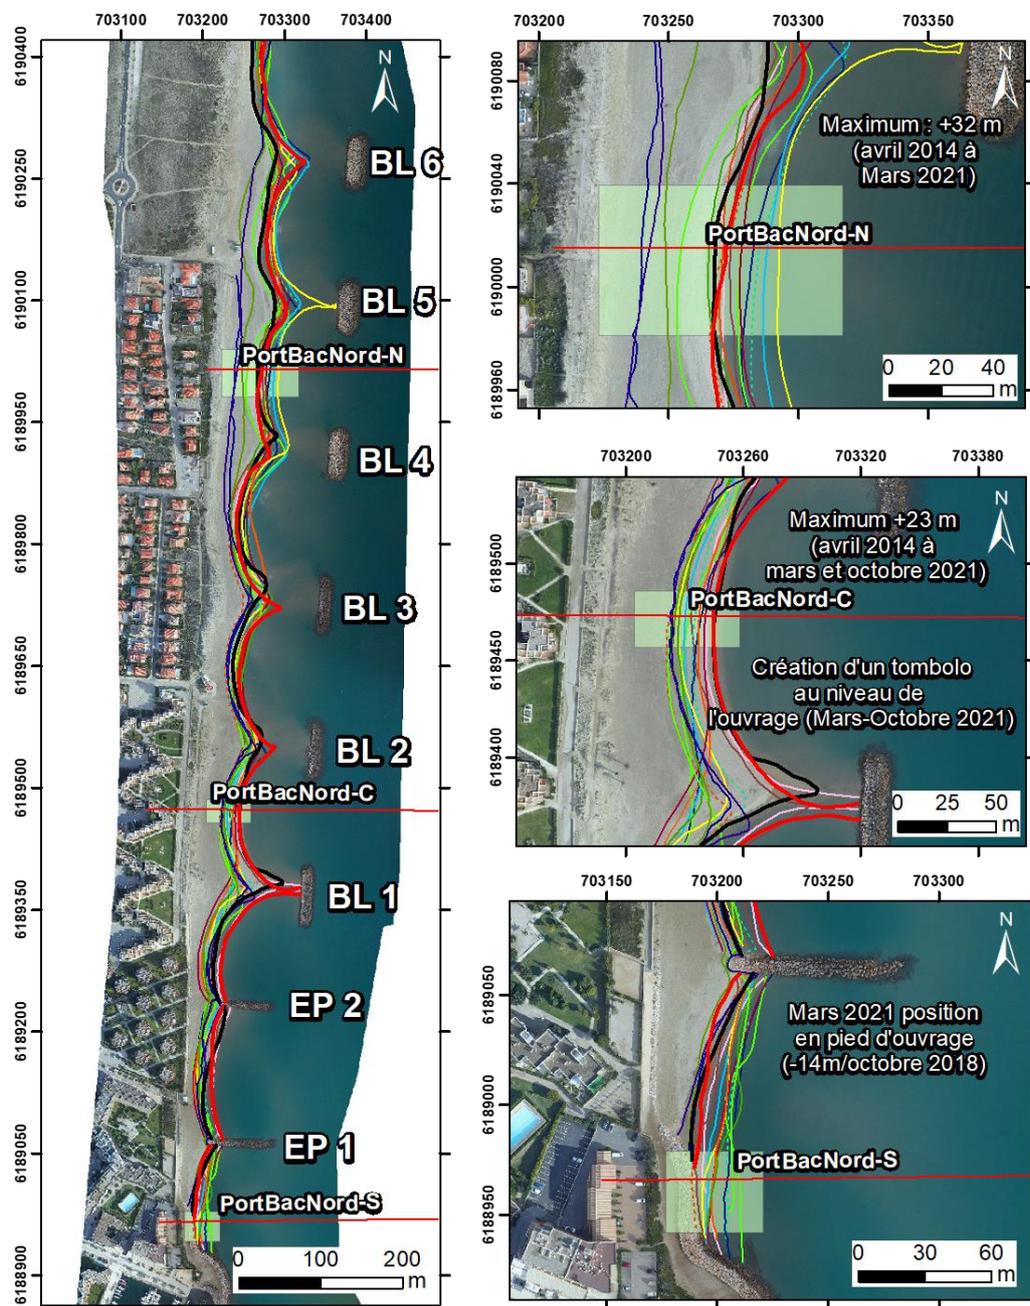
Elle présente une grande variabilité saisonnière qui est fortement dépendante de la présence des ouvrages de défense et des rechargements réalisés sur le secteur. Les évolutions du trait de côte au cours de l'hiver 2020/2021 ont été peu importantes.

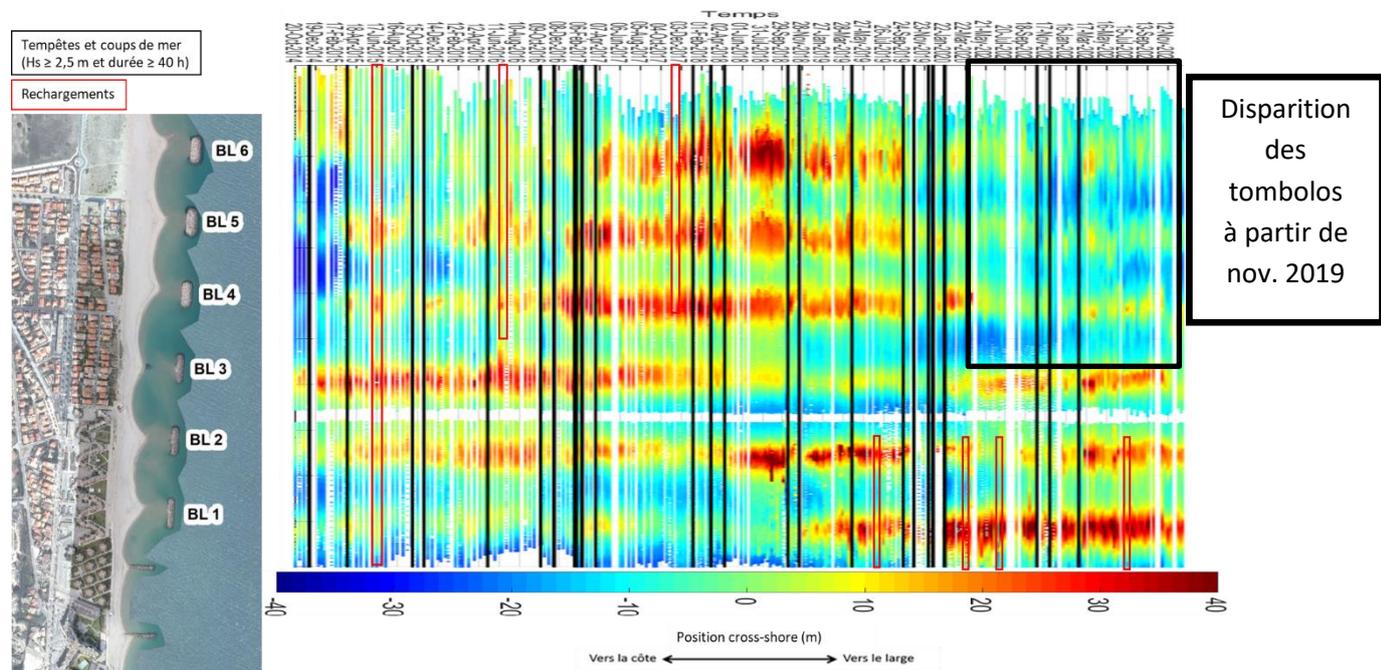
L'analyse des images de la webcam montre l'impact des tempêtes : les tombolos s'effacent, cela signifie qu'une partie du stock sédimentaire émergé se déplace sous l'influence des houles.

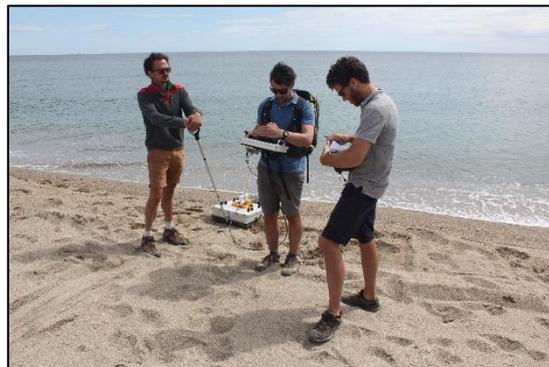
Pour mieux comprendre la nature des stocks sédimentaires à terre, ce secteur, comme d'autres, a fait l'objet d'une expertise du laboratoire Cefrem (UPVD) basée sur des profils géoradar (photo de l'acquisition ci-dessous) et sismiques servant à déterminer les caractéristiques des stocks mesurés.

Sur plusieurs profils, cette expertise a permis de révéler la nature et l'épaisseur des sédiments réellement présents sous la surface levée au DGPS et au Lidar (à terre) ou au sondeur (en mer). Les résultats ont mis en évidence un fort stock sableux à terre. On estime que les sédiments sableux concernent environ 4 mètres d'épaisseur à terre (y compris en milieu artificialisé). Ce stock est faible en mer. Son volume ne dépasse pas 1000 m³ par mètre linéaire au niveau des brise-lames et 1250 m³ par mètre linéaire au niveau des épis. Ce volume correspond aux sables mobilisables naturellement par les houles et la dérive littorale à l'échelle d'un événement de tempête jusqu'à l'échelle séculaire (c'est l'Upper Sediment Unit – USU).

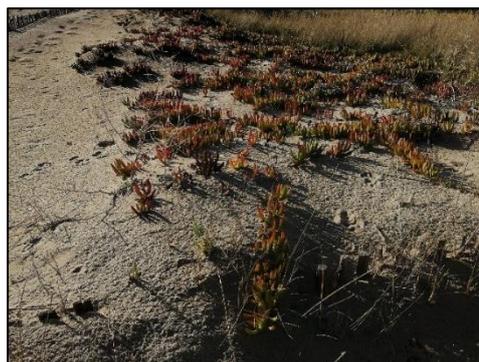
Les deux casiers concernés par l'habitat dune fixée sont très recouverts de végétation mais il s'agit principalement de Griffes de Sorcière. Les autres casiers, pour la dune vive, la dune embryonnaire et le haut de plage atteignent au maximum 15% de couvert végétal, c'est très peu. Cela s'explique par la forte dynamique sédimentaire sur ce secteur. Le nombre moyen d'espèces par casier est également faible (5 au maximum en dune fixée contre 17 au Mas de l'Isle, le transect voisin).

L'état de conservation biologique de ce transect est ainsi qualifié de dégradé. Toutefois on note la présence de Chiendent des sables dans tous les casiers suivis. Ce cordon dunaire a un bon potentiel d'amélioration de son état écologique.

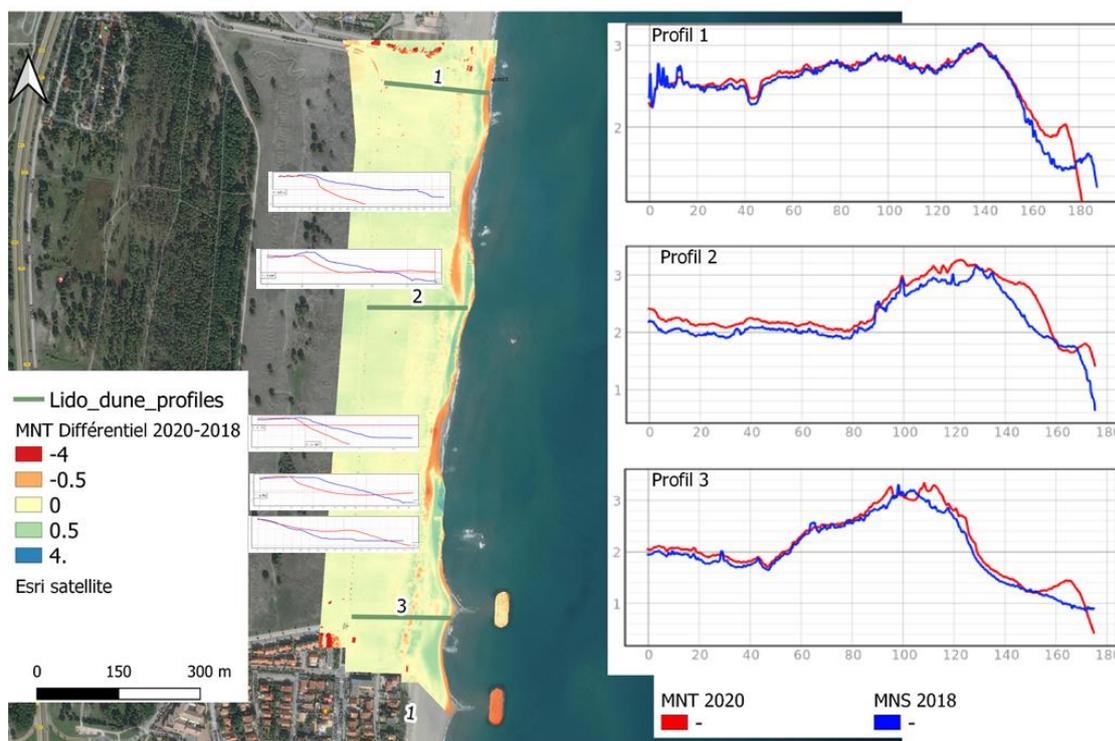
Le comparatif altimétrique du cordon dunaire du Mas de l'Isle entre le 2016 et le 2018 montre un cordon stable sur son ensemble. La modification la plus marquante concerne la partie Sud : le pied de dune dans ce secteur a en effet reculé de plus de 15 mètres en 2 ans. La plage a enregistré un abaissement d'environ 1 m. On note également des alternances de zones où se forment une berme et d'autres où le front dunaire recule. Cela s'explique par la dynamique des sinuosités de plage telle qu'on la connaît notamment plus au nord au niveau du secteur du Lydia. Le comparatif 28/09/2018-29/09/2020, confirme la stabilité de la dune fixée. L'érosion active depuis 2016 en aval dérive du dernier brise-lames, s'est atténuée dans sa partie sud, avec la formation d'une berme. Elle s'est accentuée en allant vers le nord, le front dunaire ayant encore reculé par rapport à 2018.

Cette érosion récente du cordon dunaire dans ce secteur est très vraisemblablement consécutive à un déficit sédimentaire. En effet, ce tronçon est localisé en aval dérive du système de défense de la plage nord de Port Barcarès. Il a pu pendant un certain temps, après les travaux de construction en 2014 des brise-lames nord, bénéficier des rechargements en sable réalisés durant cette opération et de ceux réalisés régulièrement depuis, en 2015, 2016 et 2017. Aujourd'hui, les apports ne sont plus suffisants pour combler le blocage du transit par les aménagements de protection. Cette érosion en soi n'est pas problématique à court terme compte tenu de la largeur du cordon dunaire et de l'absence d'enjeux, hormis la route située 200 m en arrière. Elle est toutefois à surveiller à long terme car une progression de l'érosion pourrait créer un point de faiblesse par lequel des submersions pourraient se propager lors des fortes tempêtes.

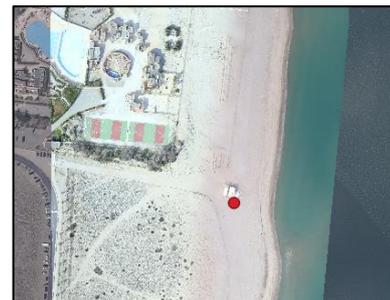
Le point photo situé au nord du secteur du Mas de l'Isle, plus stable, nous montre une plage qui reste large mais on observe des sinuosités du trait de côte un peu plus au Sud. Le trait de côte a tendance à reculer.

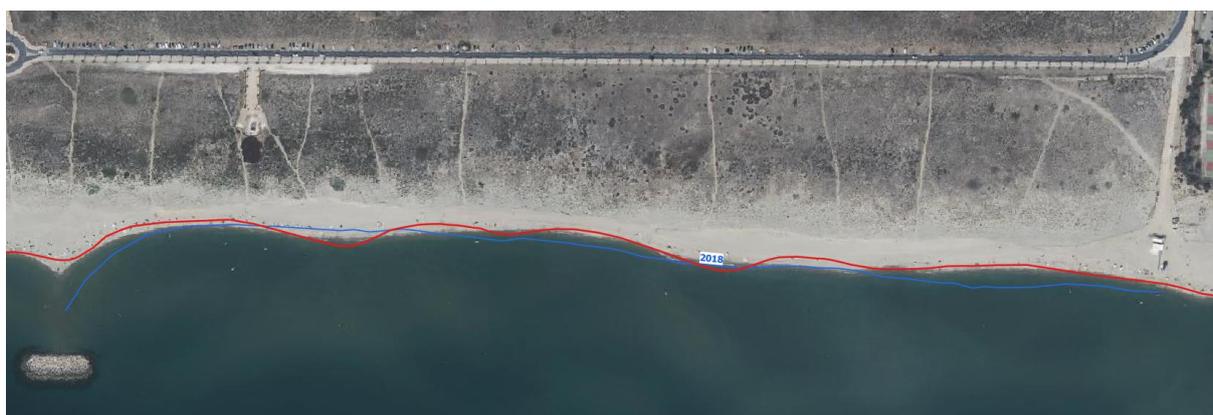
Effectivement, en comparant les positions de trait de côte entre 2018 (en bleu, photographies aériennes) et 2021 (en rouge, levé LIDAR) on observe une certaine mobilité avec une tendance au recul jusqu'à -20 mètres.

On peut supposer que ce recul récent fait suite à l'installation des derniers brise-lames en 2014 un peu plus au sud. La dynamique progressive du sable au sein des brise-lames est due à un blocage des sédiments dans cette zone et pas à un apport nouveau de sable. Ainsi le sable naturellement déplacé du sud au nord par la dérive littorale est bloqué et n'atteint plus la plage du Mas de l'Isle.

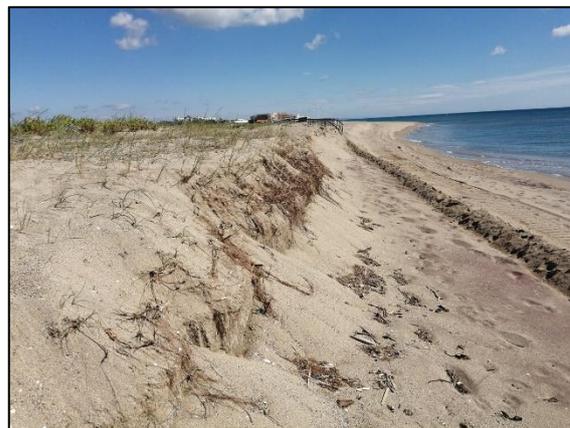
En effet, les recouvrements sableux liés aux tempêtes sur les casiers les plus proches de la plage ont contribué à réduire ce taux (cf photo ci-contre). Au regard de la largeur globale du cordon (150 mètres environ) ce phénomène ne remet pas en cause son équilibre morphologique et biologique mais cela reste à surveiller car l'état de conservation général commence à se dégrader (cf graphiques d'évolution ci-dessous entre 2019 et 2022).

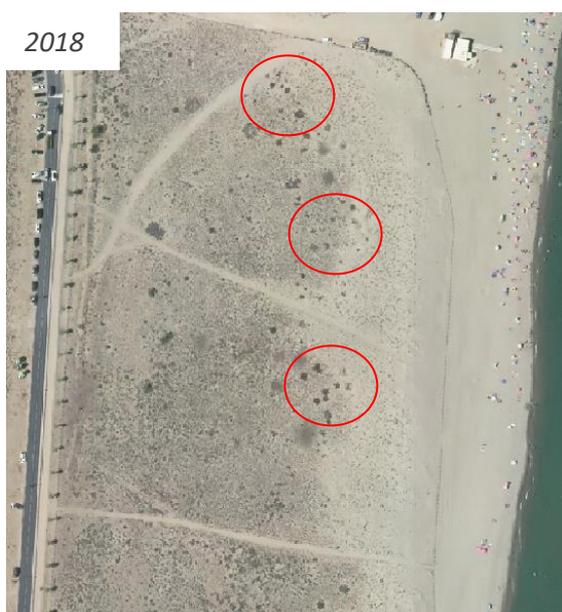
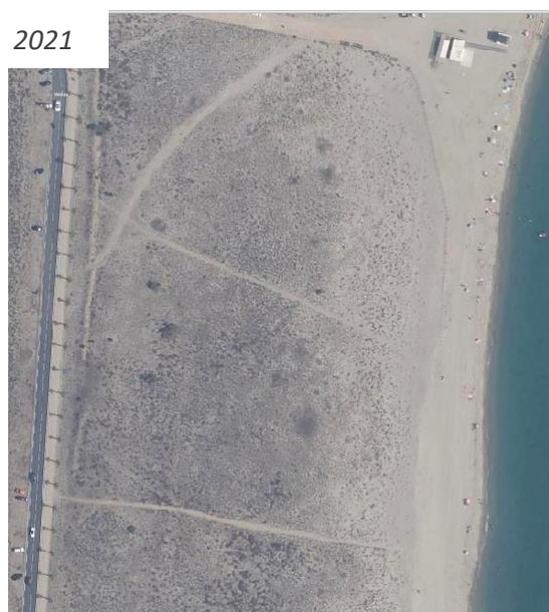
Le nombre d'espèces présentes est important sur ces transects. Toutefois, ces espèces ne sont pas endémiques et ont le plus souvent une faible valeur patrimoniale. On note aussi la présence de quelques espèces invasives, elles sont d'ailleurs apparues sur le transect Sud à partir de 2018 (Griffes de sorcière). Elles font l'objet de campagnes d'arrachage fastidieuses mais efficaces (cf. comparaisons ci-dessous).

Les campagnes d'arrachage de plants de Griffes de Sorcières réalisés par PMM sont bénéfiques pour l'état de conservation du cordon dunaire.

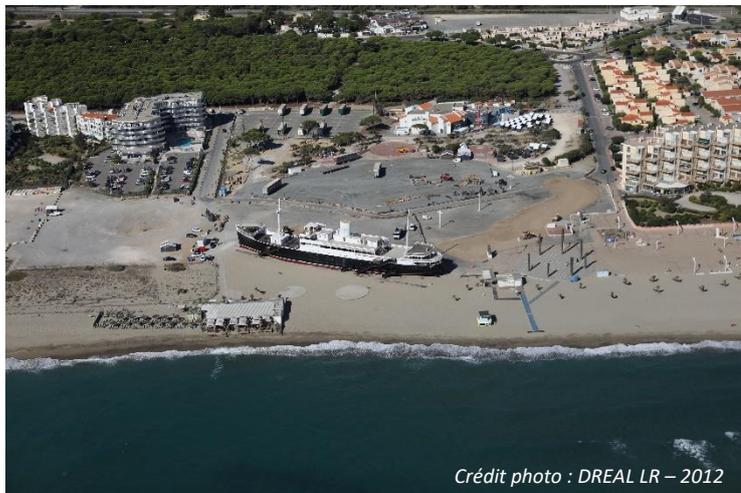
Depuis 2013, le trait de côte alterne entre avancées et reculs autour d'une position d'équilibre. Il forme des festons qui se succèdent le long du littoral. Cette géométrie est liée à la présence et à la morphologie des barres sableuses sous-marines. Elles sont discontinues et migrent vers le nord constituant des protections naturelles pour la plage aérienne face aux houles.

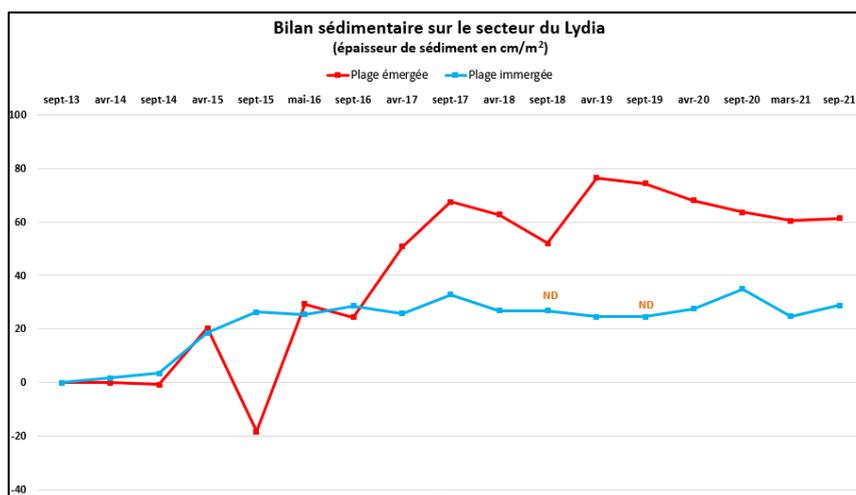
Le bilan sédimentaire de l'ensemble de la zone s'était stabilisé depuis l'automne 2016, avec cependant un pic d'accumulation à l'automne 2017, rapidement repris à la baisse depuis. Le bilan global, enregistre une hausse entre novembre 2019 et le dernier suivi de septembre 2020, contrairement à la partie émergée qui subit une baisse modérée. Toutefois depuis 2014 le bilan sédimentaire du Lydia, que ce soit pour la plage émergée ou pour la plage immergée est positif. C'est d'ailleurs le site de la côte sableuse catalane qui a connu le plus grand volume d'accumulation depuis le début des mesures de l'ObsCat.

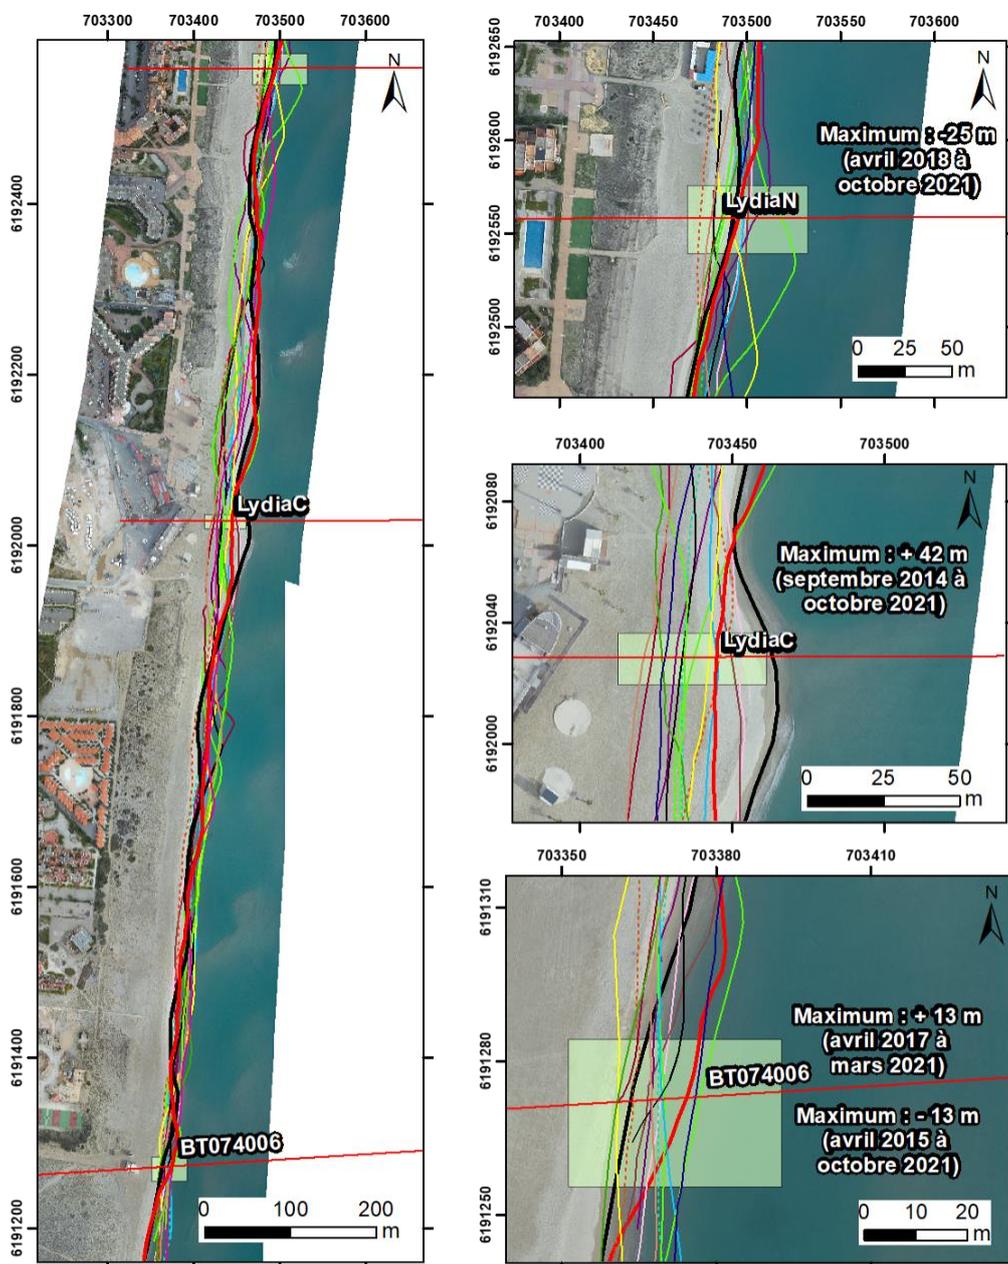
A l'échelle pluri-annuelle on détecte des variations de position de trait de côte jusqu'à 42 mètres.

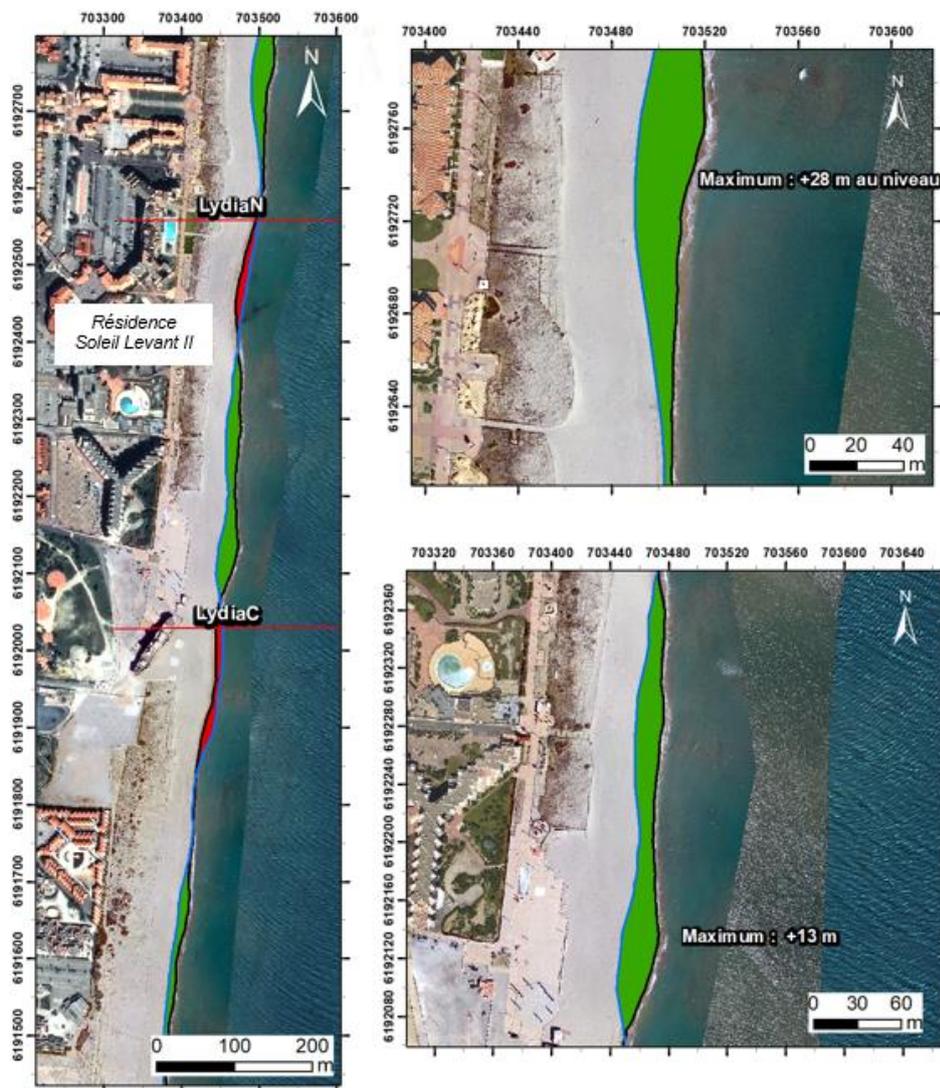
L'analyse de l'évolution du trait de côte lors de l'hiver 2020/2021 confirme à nouveau ce comportement. Comme à l'issue de l'hiver précédent, les surfaces en avancée sont globalement supérieures à celle en recul et elles concernent aussi un linéaire plus étendu. Ces alternances forment des sinuosités qui varient entre -12 m et +28 m. La portion au niveau de la résidence Soleil Levant II est le secteur où la plage était la plus étroite à la sortie de l'hiver 2019/2020 et constituait le secteur le plus sensible en termes d'exposition à ces fortes oscillations saisonnières. Après ce dernier hiver, le trait de côte a progressé entre +15 et +20 m vers la mer, redonnant une largeur plus appréciable à ce tronçon.

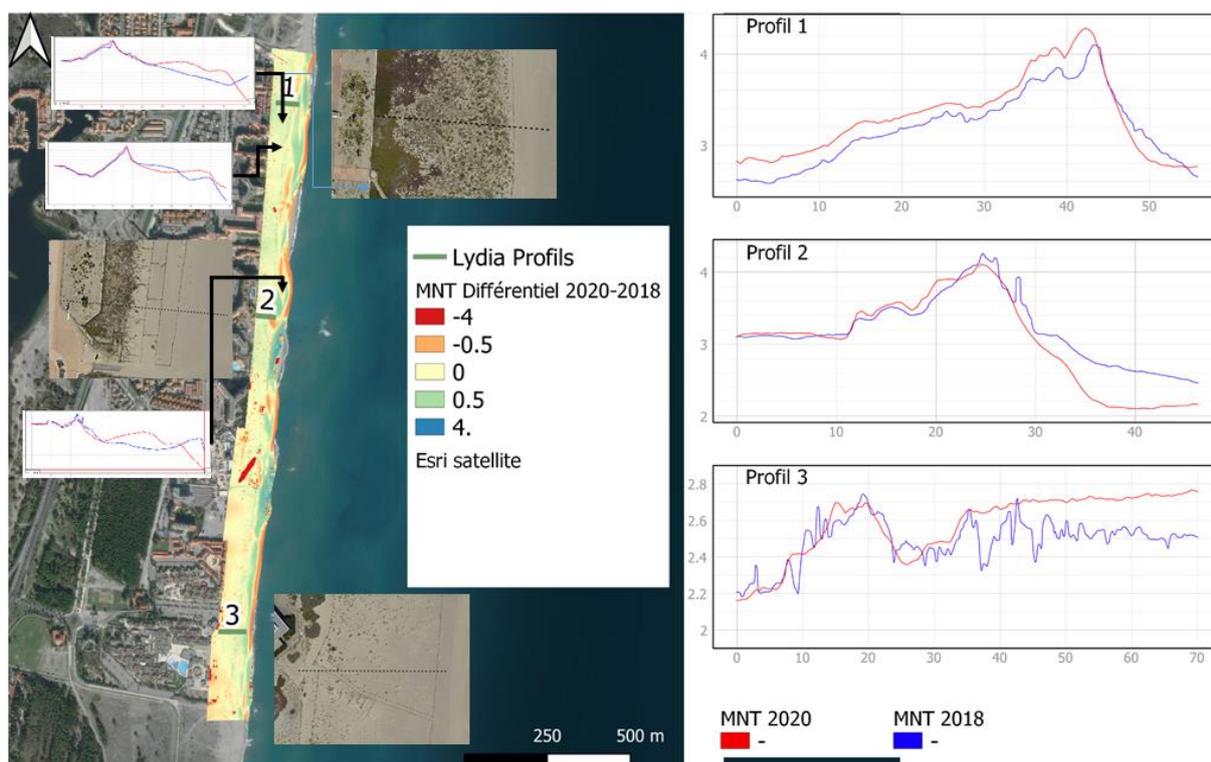
Si l'on étudie plus particulièrement le cordon dunaire, on constate que la dune grise et la crête dunaire de ce cordon sont plutôt stables. La partie centrale, étroite et pentue, est nettement vulnérable aux oscillations du trait de côte et aux assauts des vagues de tempête, pouvant entraîner des reculs du pied de dune et du front dunaire. Les travaux de mise en défens du cordon notamment sur la partie nord et au sud du paquebot le Lydia semblent bien fonctionner. Les conditions morphologiques y sont plus favorables, avec une largeur de plage plus importante et une pente plus douce que dans la partie centrale du cordon.

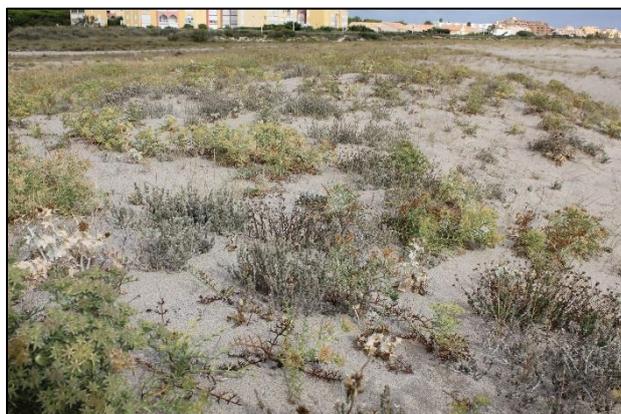
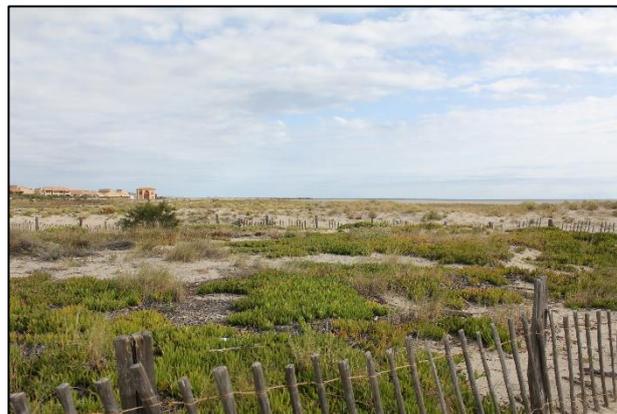
Ce cordon dunaire est large notamment dans sa partie Sud (jusqu'à 100 mètres) et abrite une diversité d'espèces dunaires (photo ci-dessous). Cet écosystème est aujourd'hui colonisé par des espèces invasives comme la Griffes de Sorcière (photo ci-dessous à droite). Il est aussi sujet aux cheminements sauvages qui ont favorisé l'apparition anarchique de nombreux accès trans-dunaires. Ils constituent autant de points de pénétration de la mer lors des tempêtes (points bas) qui favorisent des submersions marines.

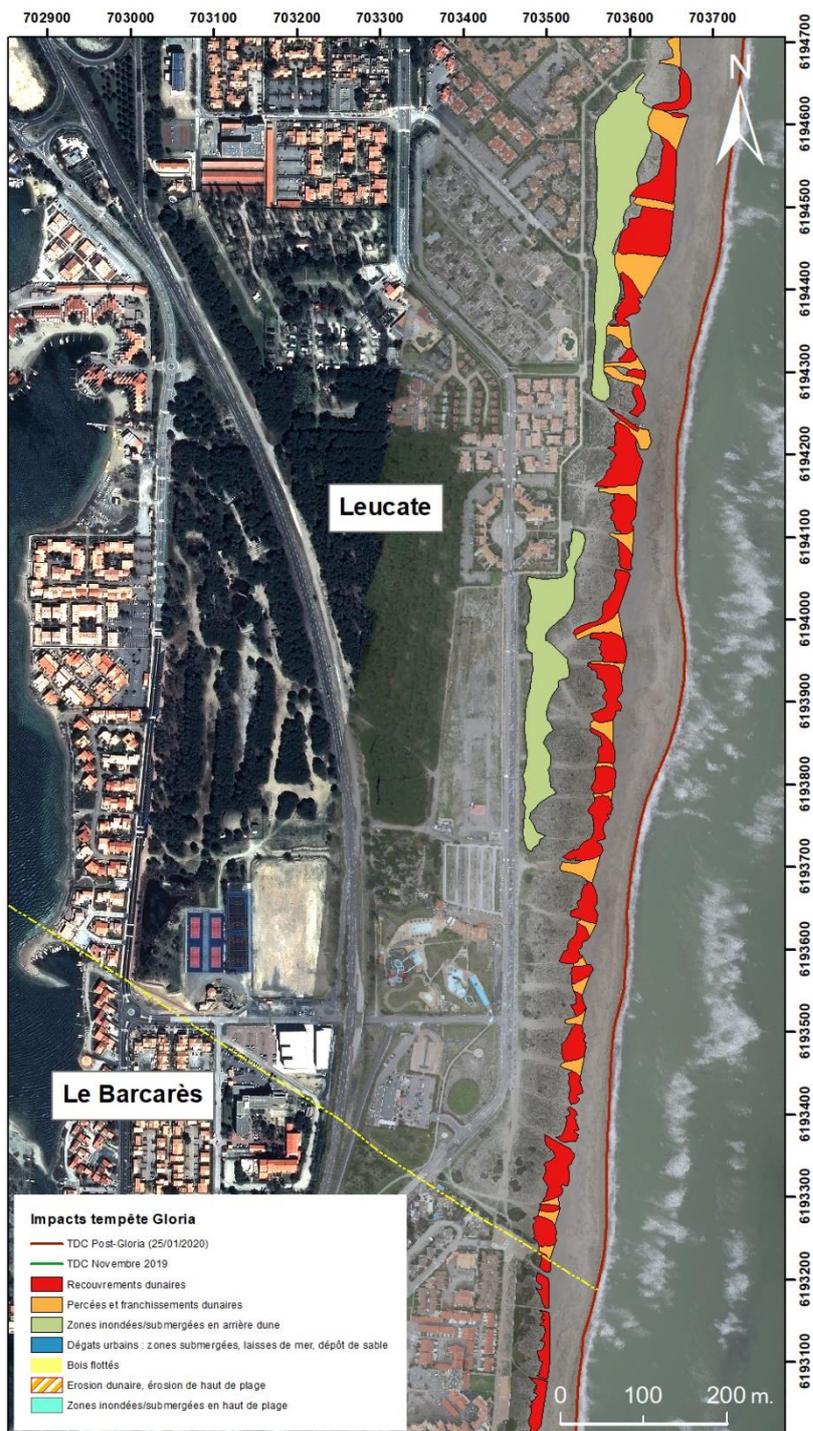
En effet, la cartographie réalisée à partir du vol LIDAR post Gloria du 25/01/2020 met en évidence les points de passage sur le cordon dunaire et les submersions qui en découlent. Sur une zone de 1 500 m vers le nord depuis la limite avec la commune de Le Barcarès, le cordon dunaire présente de nombreux franchissements avec submersion associée de l'arrière-dune. Ces franchissements se sont faits par pénétration de la mer via les accès piétons ici très nombreux. Ceci contraste de manière très nette avec la commune du Barcarès, où le cordon dunaire, mis en défens avec gestion des accès, n'a pas ou peu été franchi.

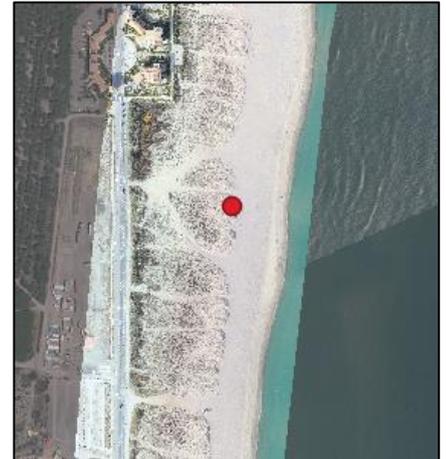
09/04/2020	12/11/2020	05/10/2021
Vers le Sud			
Vers le Nord

D'après les photos prises sur le terrain, le pied de dune tend à rester stable malgré la forte fréquentation du secteur. On observe même une reprise de la végétation en haut de plage. Cela est probablement dû à une pratique de nettoyage de plage plus raisonnée : la cribleuse passe plus loin du pied de dune depuis 2019.

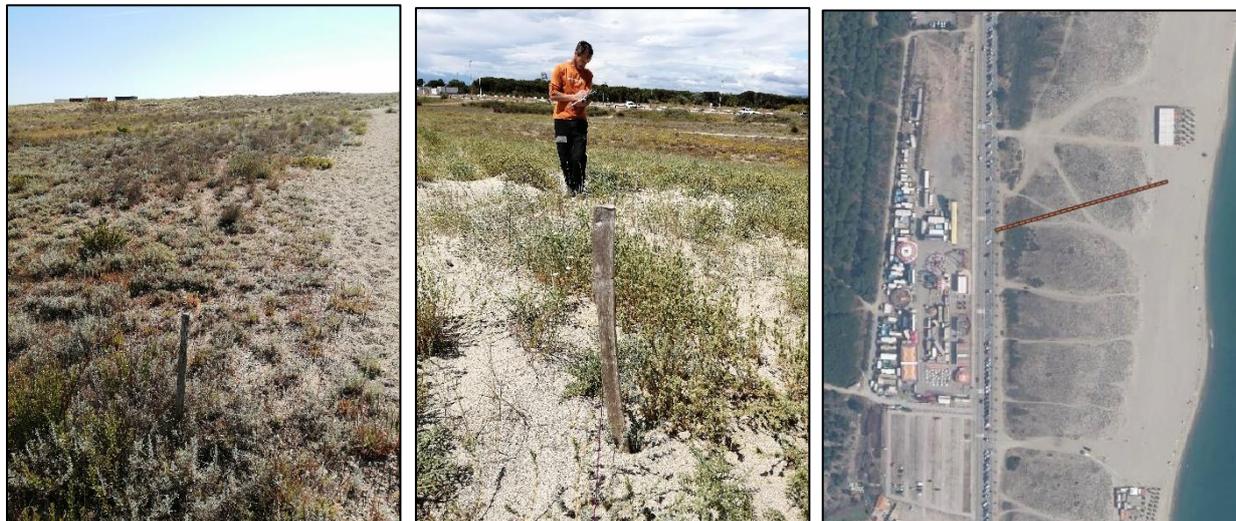
Pour suivre l'évolution biologique de ce cordon dunaire, le long de l'avenue du Roussillon, un transect de végétation est suivi depuis le printemps 2020. Cet axe comprend 29 casiers d'étude, soit un linéaire transversal de 145 mètres depuis la route jusqu'à la plage.

Depuis 2020 le taux de recouvrement a tendance à diminuer.

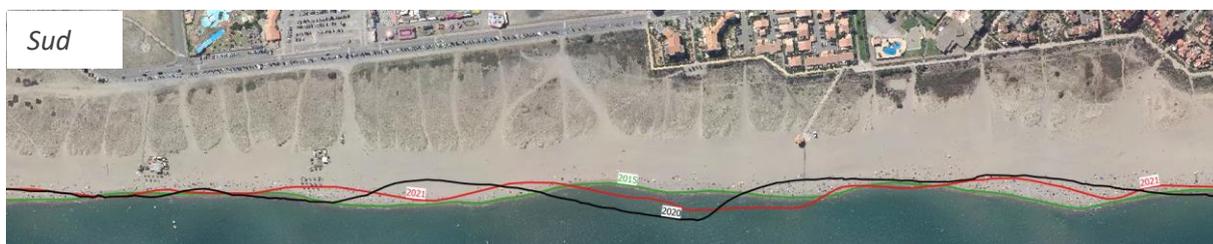
Les sinuosités du trait de côte entre 2015 et 2021 induisent un mouvement de + ou – 20 mètres. Ce battement est aussi important en 6 ans qu'en un an, il est lié au fonctionnement saisonnier des barres d'avant-côte faisant fluctuer fortement la largeur de plage émergée.

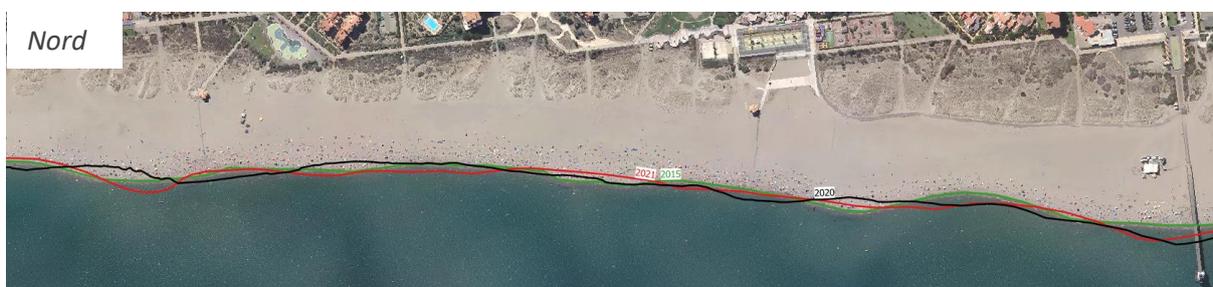
Près du ponton les sinuosités sont moins importantes et il n'y a pas de tendance à l'avancée ou au recul véritablement marquée.

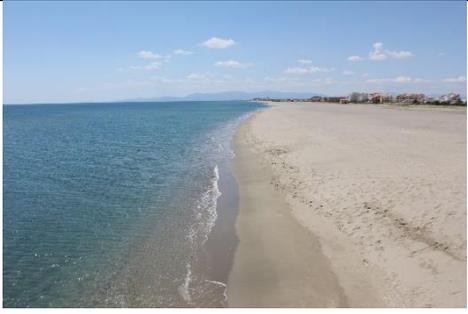
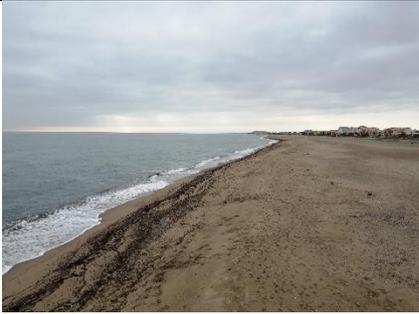
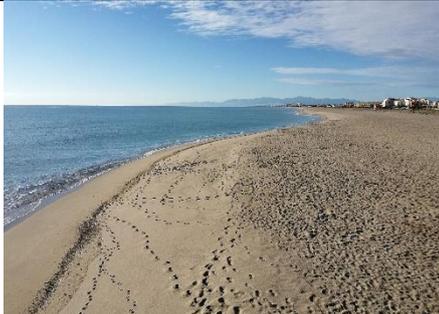
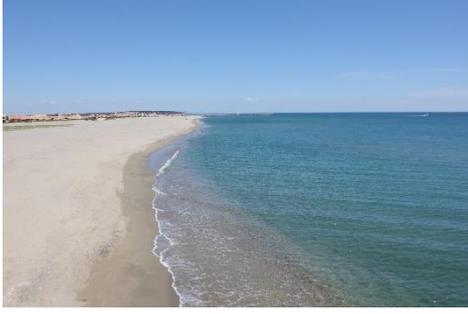
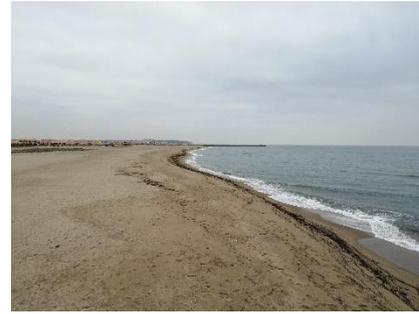
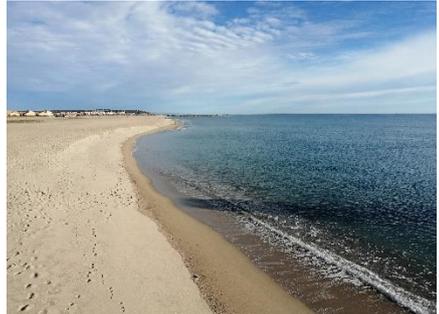
22/05/2019	12/11/2020	05/10/2021
Vers le Sud

Le ponton offre un point de vue intéressant sur cette dynamique du trait de côte, il a d'ailleurs fait l'objet d'un point photo dédié sur l'application CoastSnap.

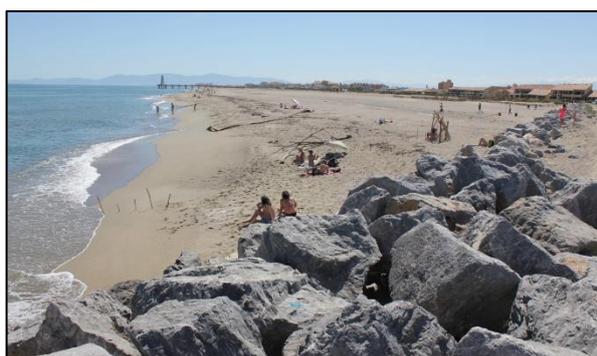
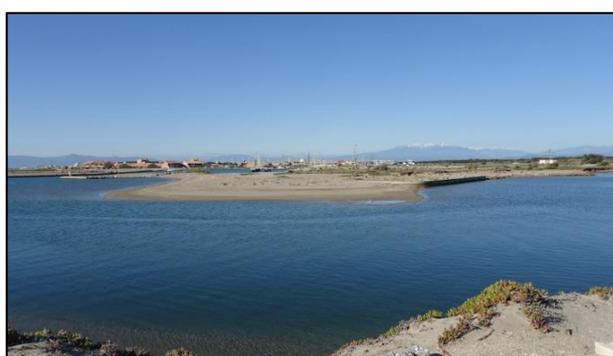
L'avant-port a également tendance à s'ensabler et les sédiments peuvent potentiellement servir à recharger les plages situées au nord (village naturistes).
