FICHE DE SYNTHÈSE

CELLULE HYDRO-SEDIMENTAIRE 10

(du port du Barcarès à Port Leucate)

ANNEE 8 : 2020 / 2021

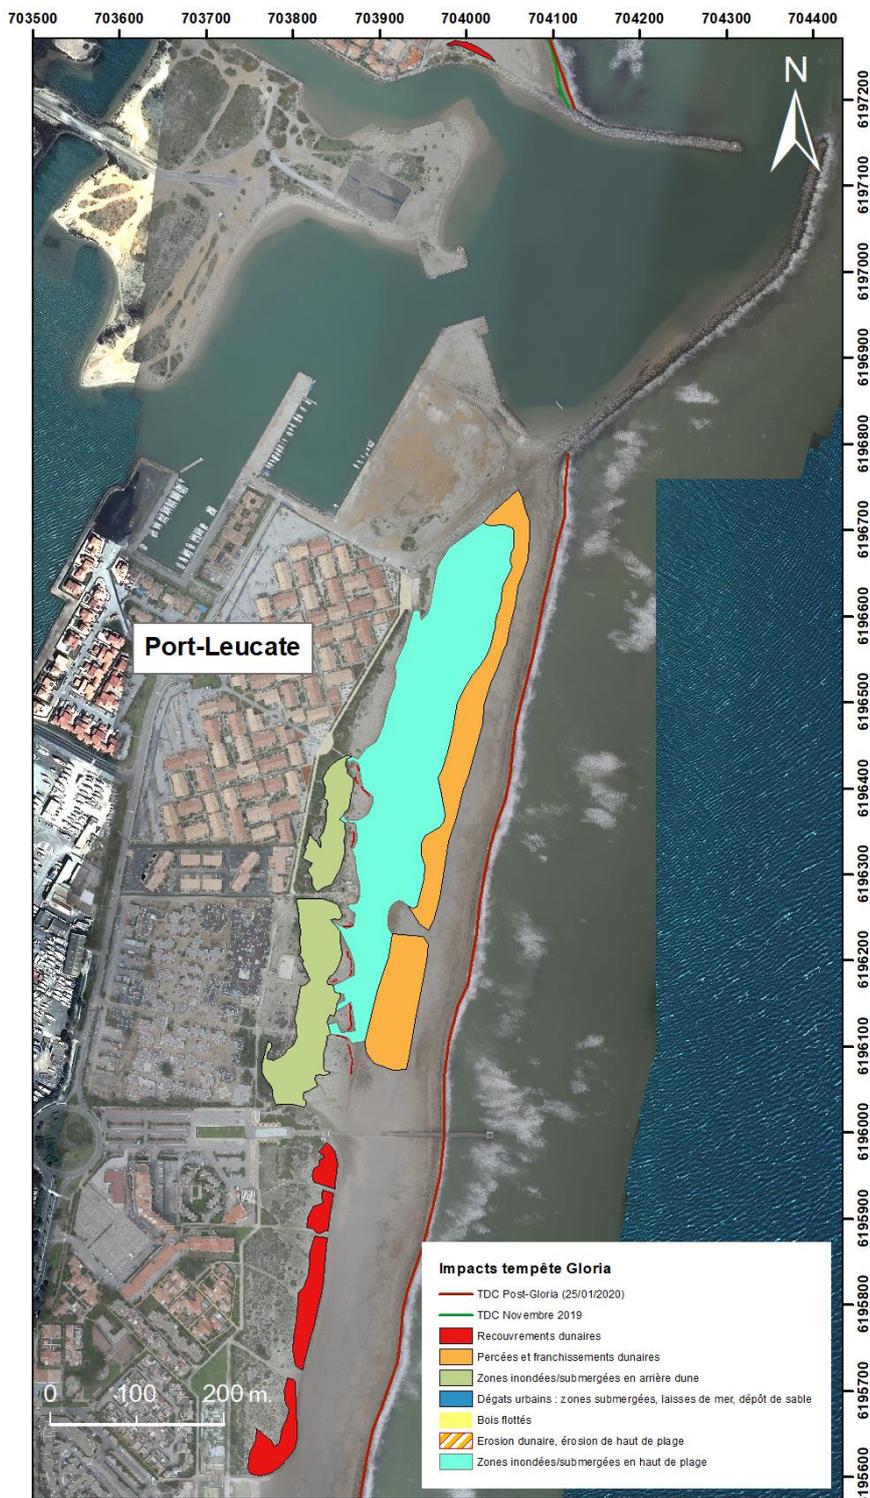
La plage émergée est large et *a priori* stable mais elle est également basse avec un profil inversé qui favorise la submersion. On le constate notamment grâce à la cartographie des impacts post-tempête réalisée à partir du levé LIDAR du 25/01/2020. Une accumulation d'eau marine importante se produit également en haut de plage. Quelques érosions du front dunaire, très limitées, sont également relevées. Elles sont probablement liées à l'agitation de ce plan d'eau temporaire par les vents marins.

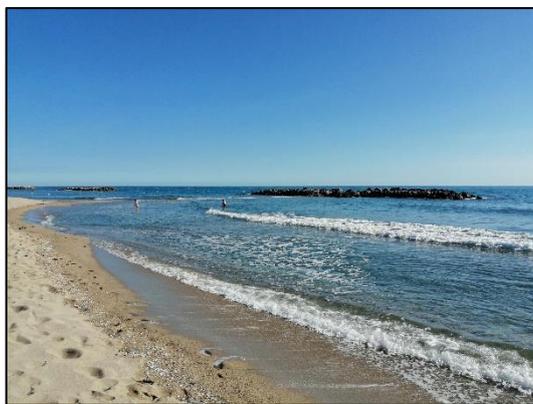
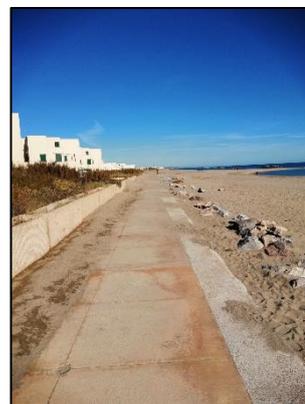
Les ouvrages lourds sont à surveiller en raison de leur vulnérabilité face aux houles (épis déracinés et brise-lames affaiblis), *a fortiori* dans un contexte d'affouillement lié au baladoir de front de mer qui constitue un point dur dans ce secteur et qui prend la place d'un cordon dunaire inexistant aujourd'hui.

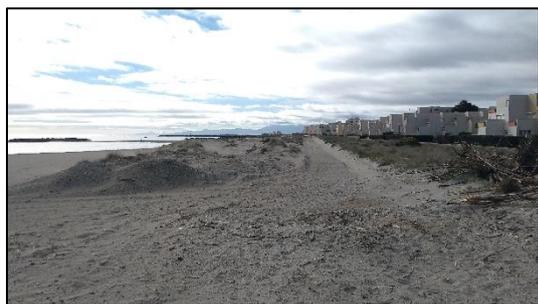
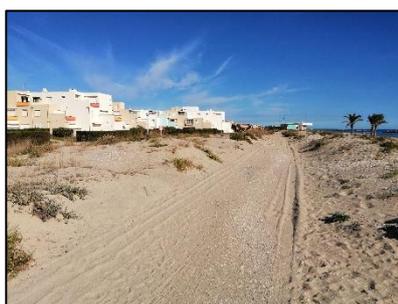
Entre le port et le poste de secours 4 la dune est présente mais très dégradée ; elle souffre d'une mauvaise gestion avec un accès taillé sur sa ligne de crête. Dans ces conditions, le cordon dunaire constitue une protection naturelle fragilisée et peu efficace, réduisant fortement la résilience du système littoral face aux tempêtes.

Pour y remédier, il s'agirait ici de refermer les brèches, canaliser la fréquentation par l'aménagement d'accès trans-dunaires en nombre raisonnable, et de mettre en défens le contour du cordon dunaire sans forcément investir dans un système de piégeage.

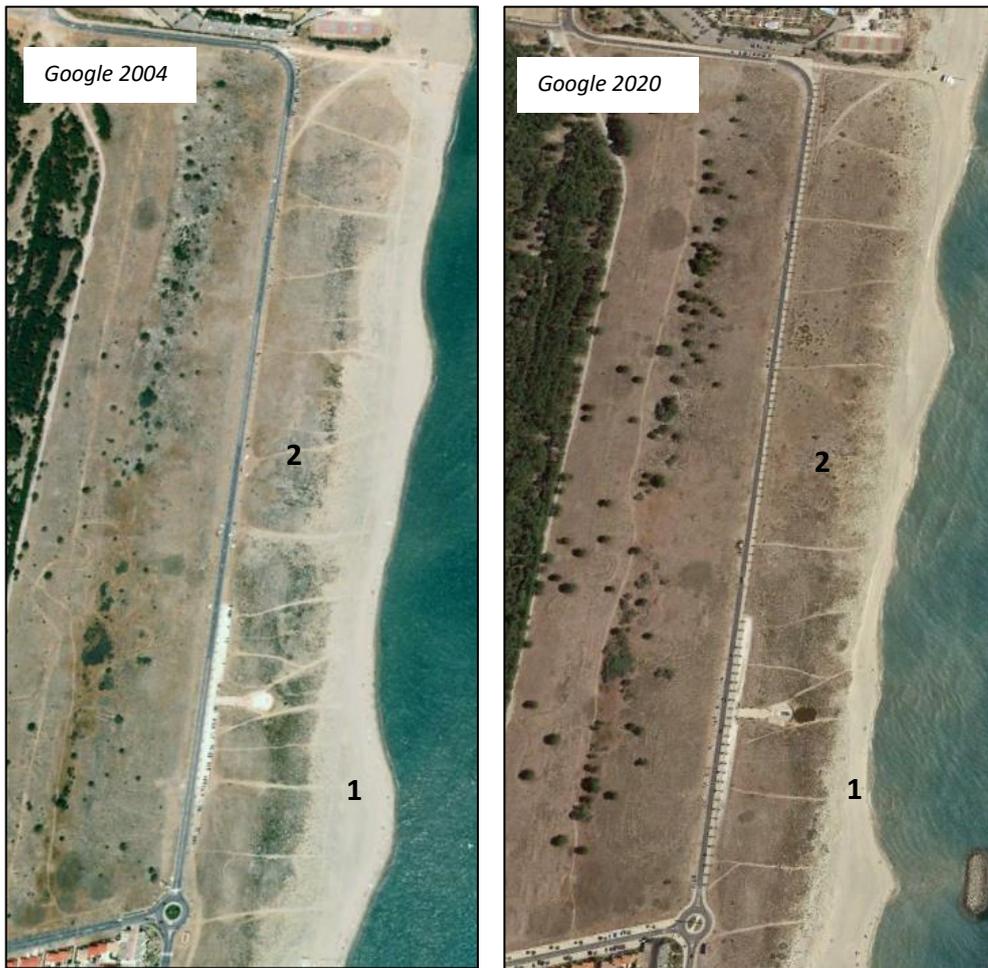
Une attention particulière est toutefois à garder sur l'impact des ouvrages lourds de la zone urbaine vers ce secteur (front dunaire abîmé ci-contre), qui n'a pas forcément permis un élargissement de la plage émergée au Sud du Mas de l'Isle (cf ci-dessous - 1).

Les photographies aériennes montrent en revanche la cicatrisation du cordon dunaire suite à la suppression d'accès en sur-nombre et la mise en défens associée (2).

Dans la zone naturelle du Mas de l'Isle l'entretien de la mise en défens est indispensable dans ce contexte de forte fréquentation estivale. Ce cordon dunaire large joue son rôle lors des tempêtes en limitant et en absorbant les intrusions marines.

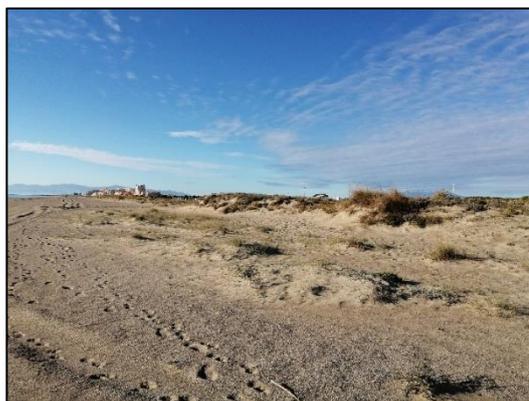
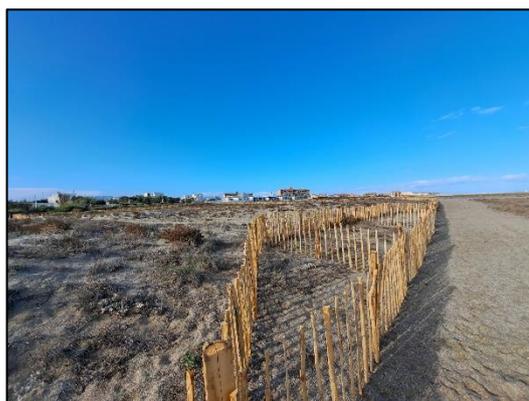
La commune est passée à la phase opérationnelle fin 2022 (cf photo du chantier ci-contre).

A Port-Leucate le suivi qualitatif fait ressortir un fort potentiel de plusieurs portions de cordon dunaire, qui pourraient permettre le développement de la biodiversité tout en fixant le sable pour amortir les submersions marines. Ce constat a fait émerger un projet de travaux de restauration dunaire par la commune et les financements ont été accordés par l'Etat et la Région Occitanie (appel à projet national « solutions fondées sur la nature »).
