FICHE DE SYNTHÈSE

CELLULE HYDRO-SEDIMENTAIRE 4

(de l'embouchure du Tech au port de St-Cyprien)

ANNEE 7 : 2019 / 2020

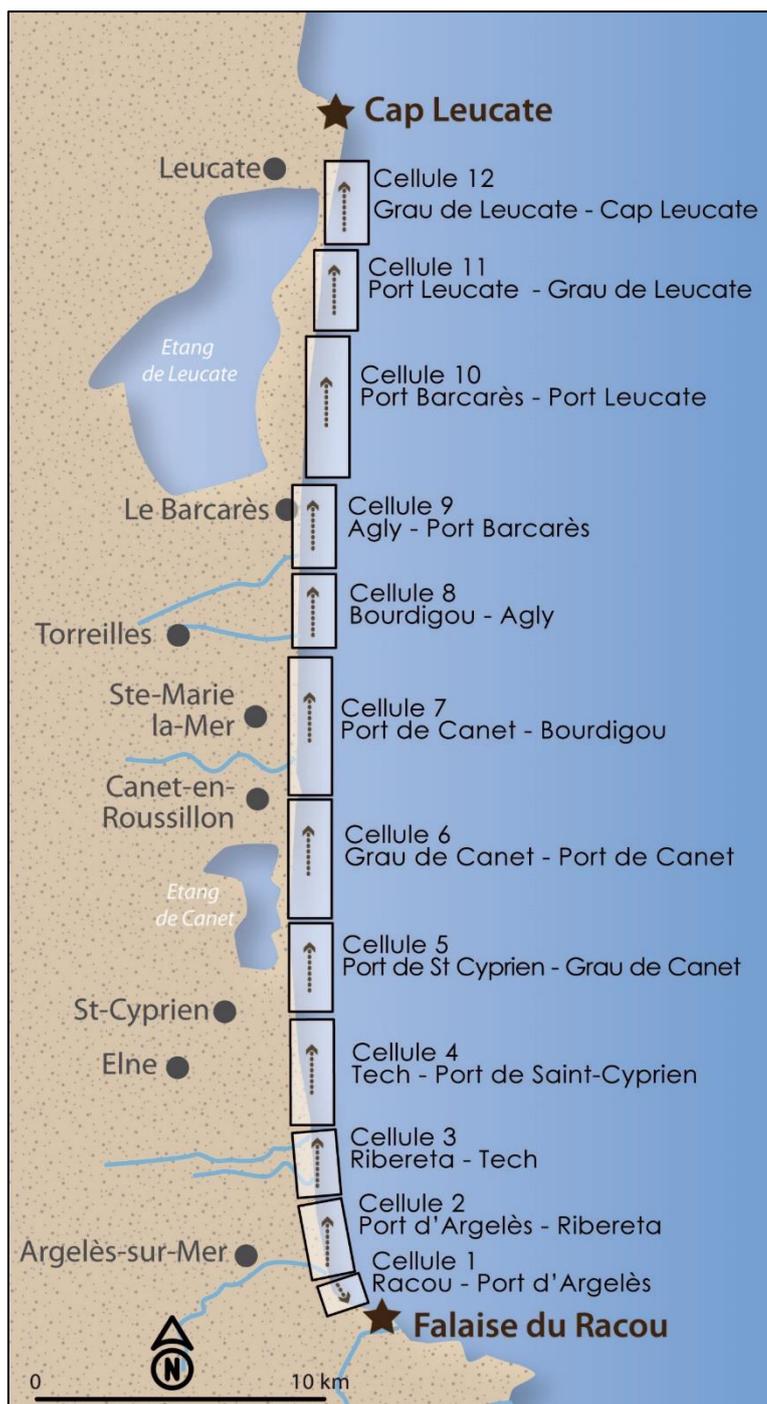
Le courant induit par la houle au sein de cette unité provoque une « dérive littorale » (courant transportant le sable parallèlement à la côte, cf. schéma explicatif page suivante) du sud vers le nord. Les mouvements de sable dans chaque cellule sont donc influencés par ceux des cellules voisines. Chaque modification du transit (naturelle ou artificielle) influe donc sur les cellules avoisinantes.

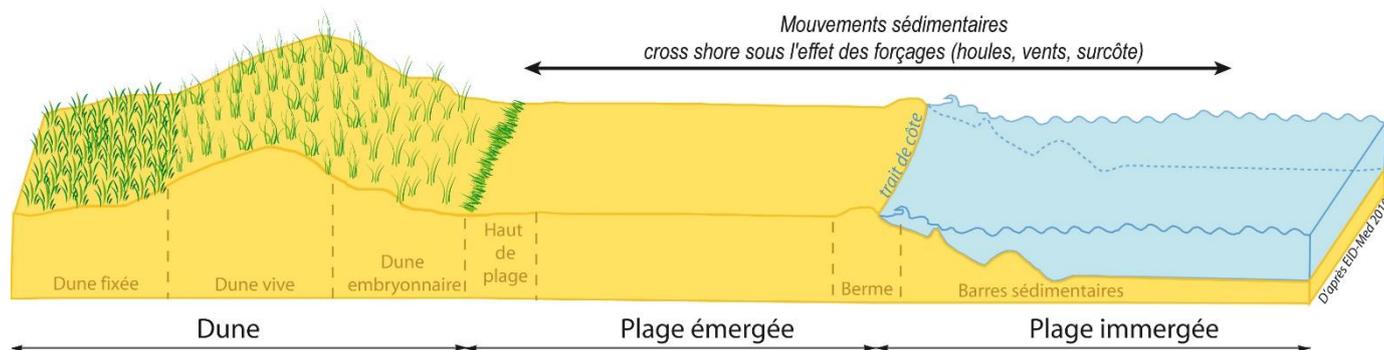
Les fortes houles, lors des tempêtes, ont tendance à emporter le sable de la plage émergée vers les petits fonds sous-marins. A l'inverse lors des faibles houles, les stocks de sable immergés (barres d'avant côte) sont ramenés petit à petit à la côte.

Le mouvement longitudinal sud-nord est donc doublé d'un mouvement transversal au sein du système dune/plage.

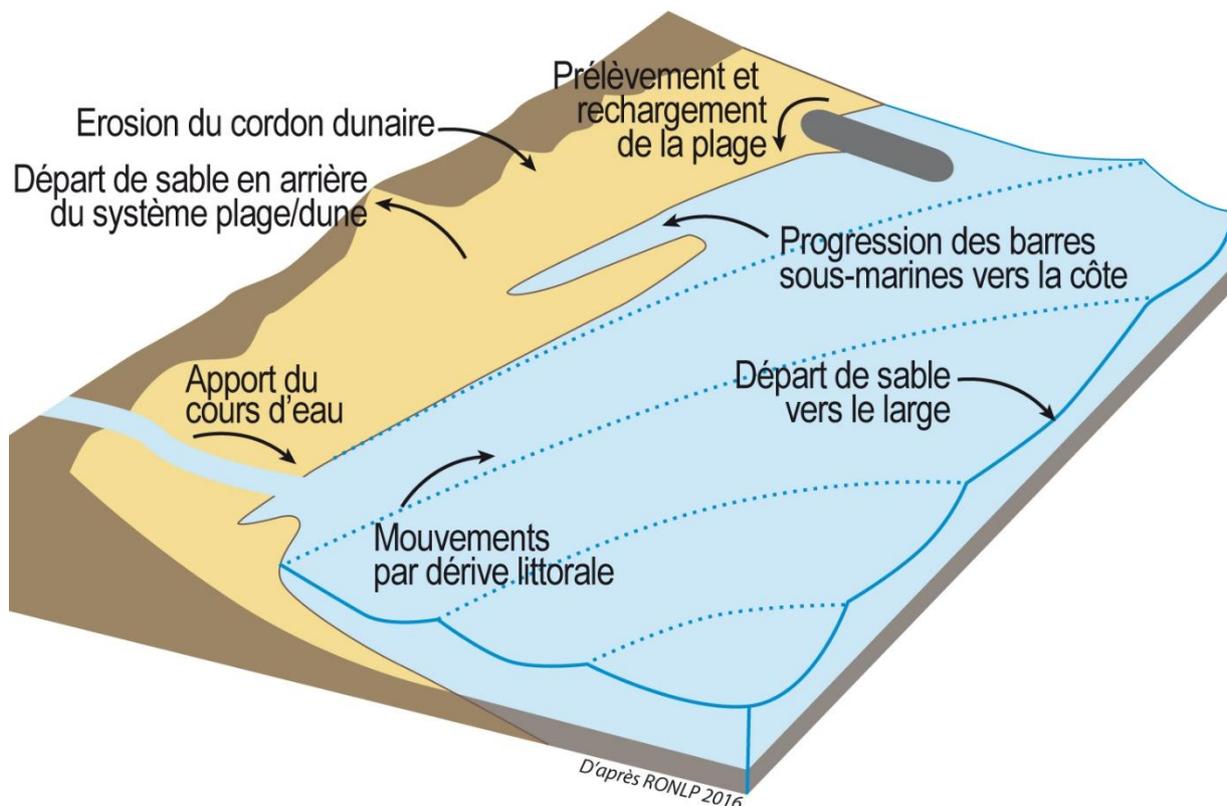
Il est néanmoins possible de calculer un « **budget sédimentaire** » à l'échelle d'une cellule, il dépend des mouvements naturels ou artificiels des sédiments. Il se calcule au sein des compartiments littoraux : dunes, plages émergées et plages immergées.

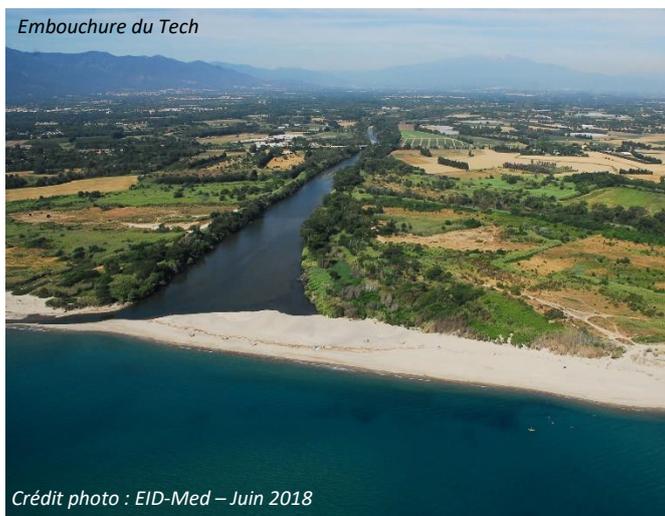
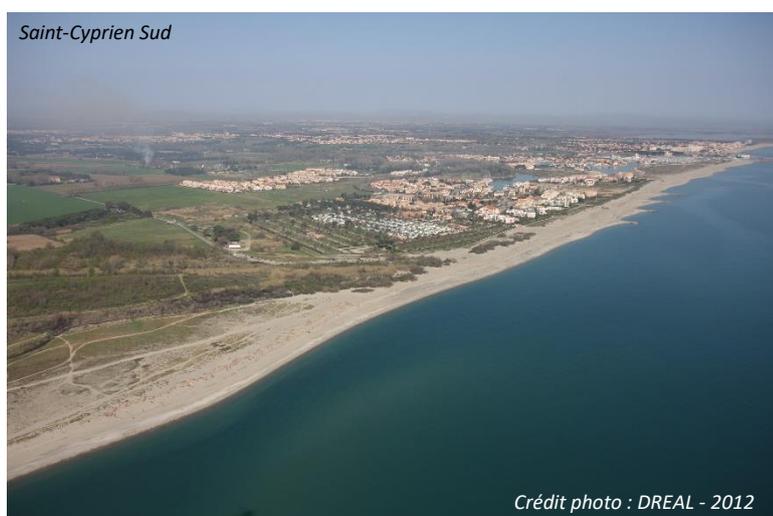
2.2 Caractéristiques de la cellule

Sur cette cellule, les principaux apports sédimentaires sont issus du Tech et un vaste espace naturel protégé caractérise le sud. Plus au nord, une batterie de 4 épis fixe le trait de côte devant une zone urbaine. Juste au sud du port la jetée bloque le transit sédimentaire Sud-Nord.

Cette cellule est étudiée en topographie grâce au survol LIDAR ou photogrammétrique depuis 2019 et le cordon dunaire du pont tournant fait l'objet d'un transect de végétation depuis 2020.

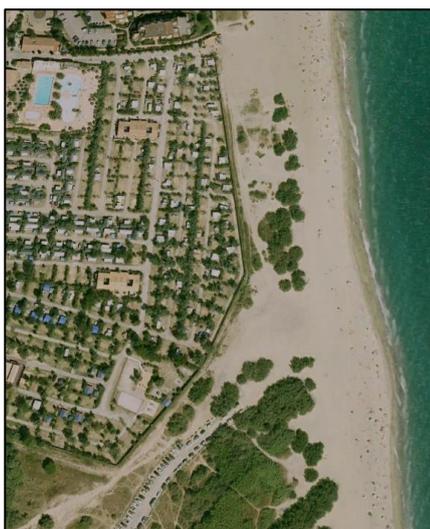
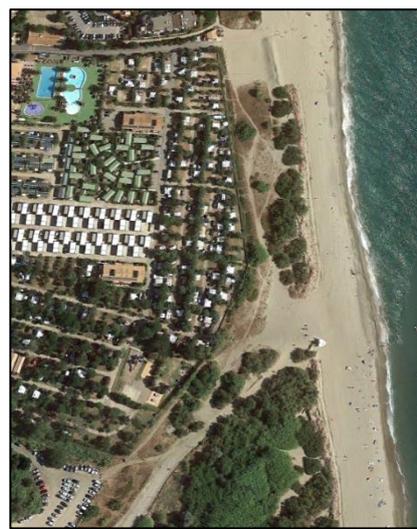
En arrière dune la zone est majoritairement naturelle excepté au droit du camping où le milieu naturel est morcelé (cf photo Google en 2006 et 2020 ci-contre).

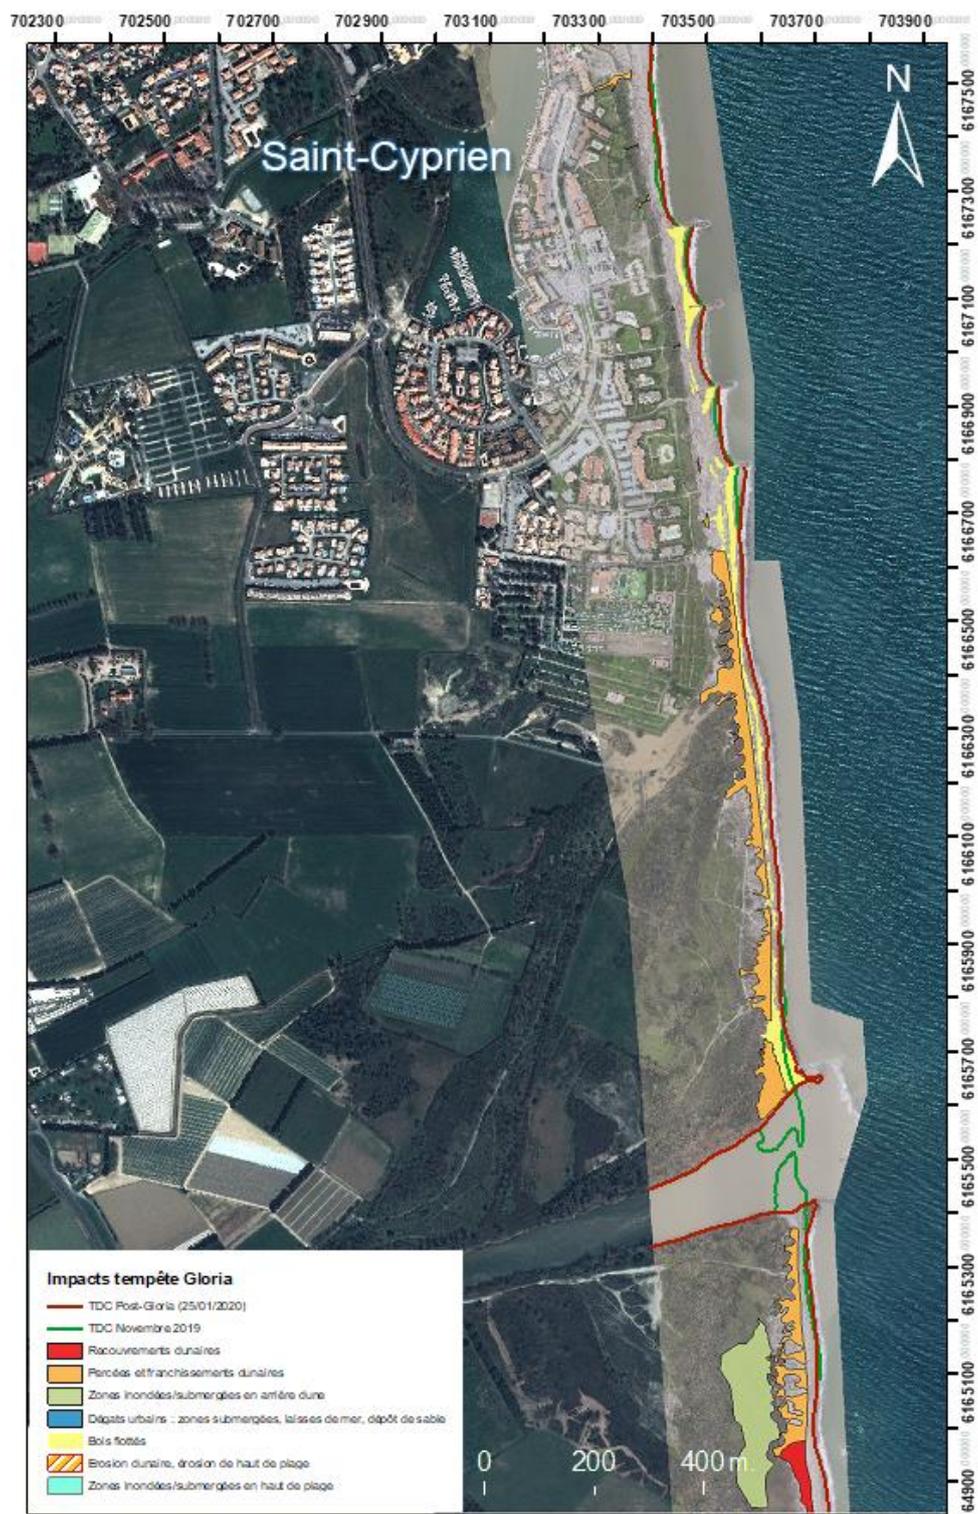
Sur ce secteur, les cheminements sauvages sont particulièrement visibles sur la cartographie des impacts suite à la tempête Gloria (basée sur une acquisition LIDAR le 25/01/2020). En effet, le franchissement dunaire et/ou de la berme a eu pour conséquence une pénétration de la mer dans l'arrière-dune mais très limitée. La submersion de l'arrière-dune a été plus importante au sud de l'embouchure où l'on remarque encore sur l'image une accumulation d'eau.

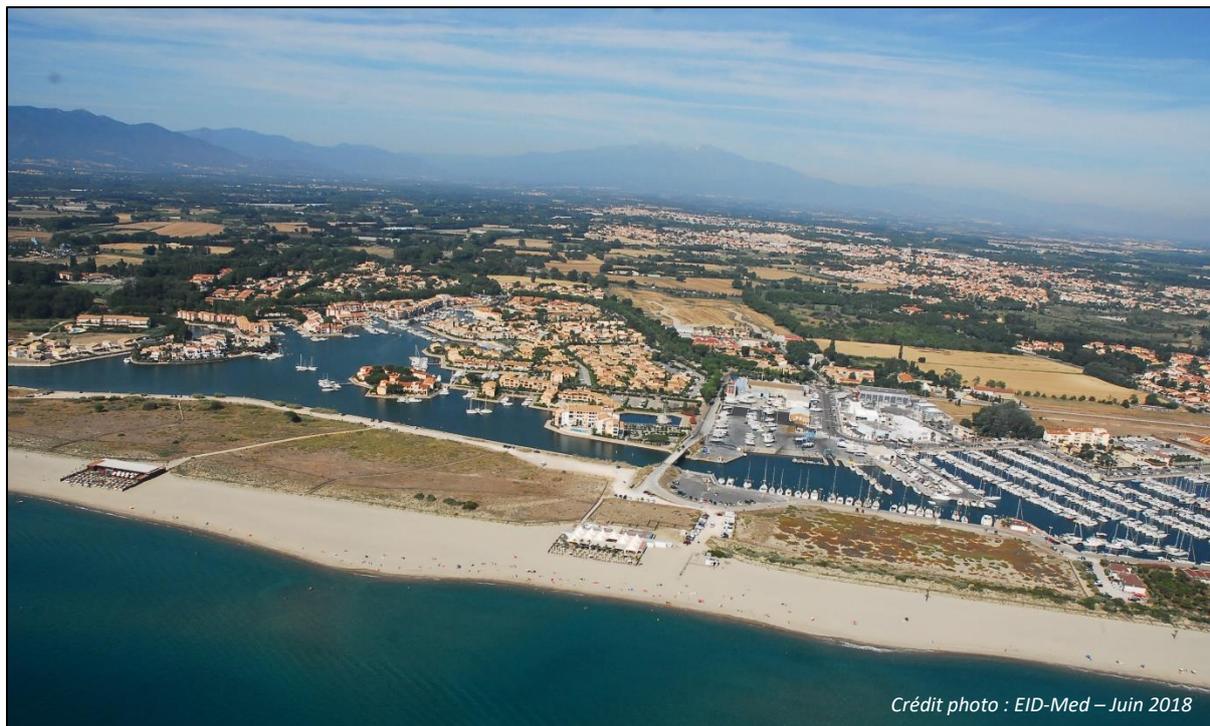
4. SAINT-CYPRIEN SUD, LES CAPELLANS

On trouve sur ce secteur une diversité de morphologie. Le trait de côte est artificiellement fixé par une batterie de 4 épis, face aux résidences de tourisme. Globalement sur tout ce secteur, jusqu'au port, le cordon dunaire a largement été remanié. Le bourrelet ainsi formé est constitué de remblais (comme si dessous, à gauche, au pont tournant) et parfois de blocs volumineux (comme si dessous, à droite, au droit de la résidence séniors).

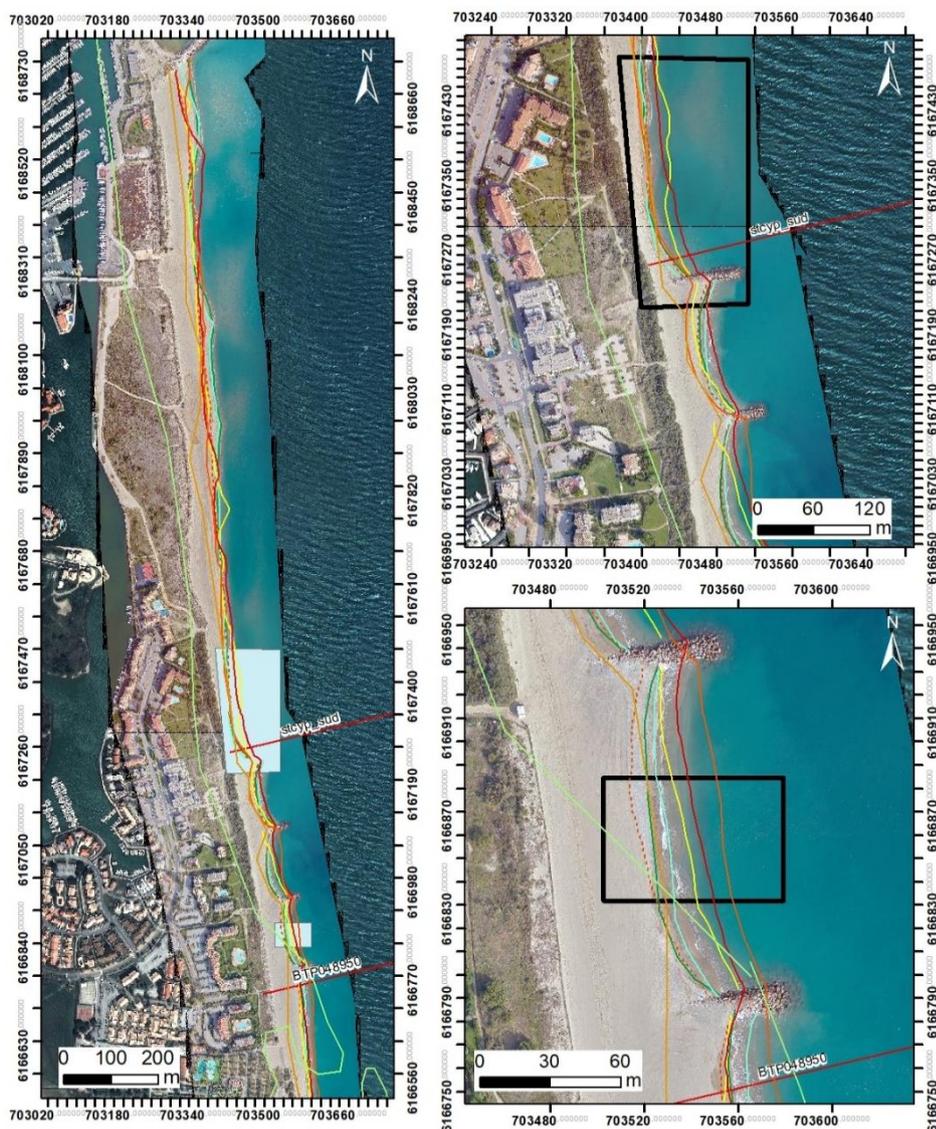
La batterie d'épis a été installée à la fin des années 1990 en 2 phases, les trois plus au sud d'abord et ensuite le dernier épi au nord. L'analyse de l'évolution du trait de côte dans cette cellule, montre plutôt une stabilité globale entre 1850 et septembre 2020. On note des alternances pluriannuelles d'avancée et de recul, typique d'une dynamique en festons comme on l'observe sur l'ensemble du littoral sableux catalan, en lien avec la mobilité des barres sableuses d'avant côte.

Les épis ont une efficacité relative car la position du trait de côte a fortement fluctué depuis leur installation.

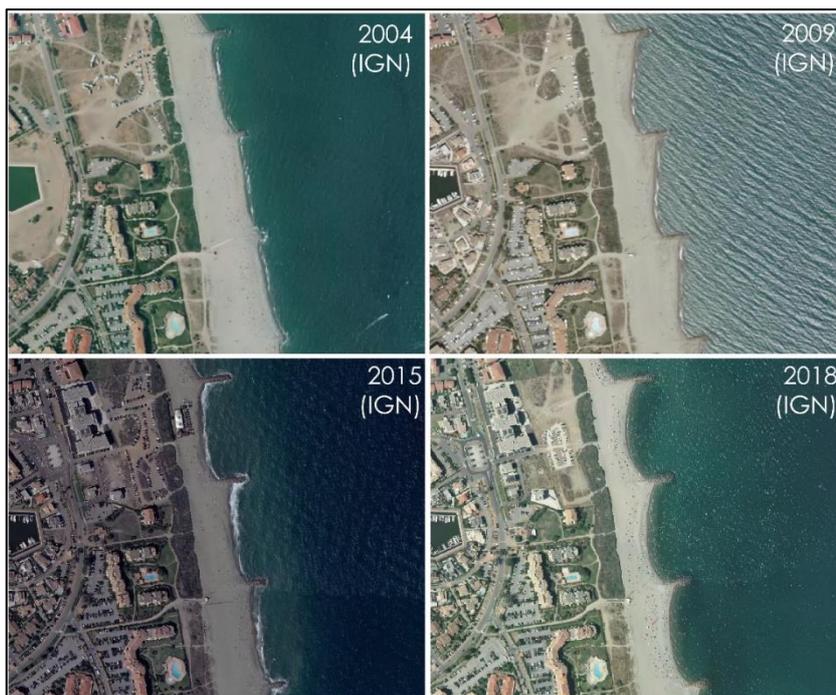
Dans les années 2000, probablement sous l'influence d'un rechargement, la plage est large, les ouvrages sont saturés, on mesure jusqu'à 92 mètres de largeur de plage émergée au droit de l'épi Sud. A partir des photos de 2009 on remarque un rétrécissement de la plage émergée en aval dérive. Le phénomène est particulièrement marqué au nord de la série d'ouvrage. En 14 ans, le trait de côte a reculé de 20 à 25 mètres selon les secteurs.

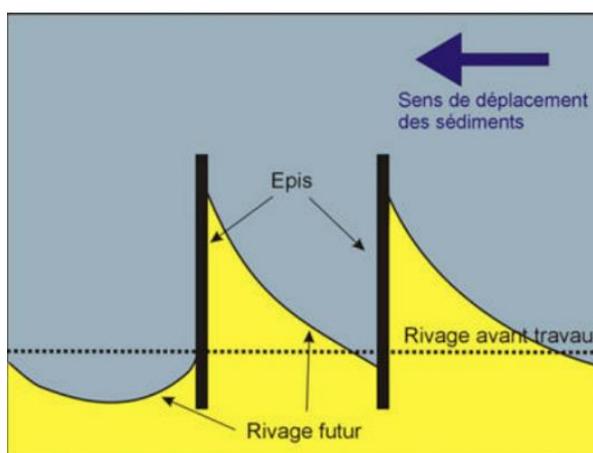
Le phénomène, illustré sur le schéma ci-contre (BRGM 2012), est répandu sur les littoraux sableux y compris en Roussillon.

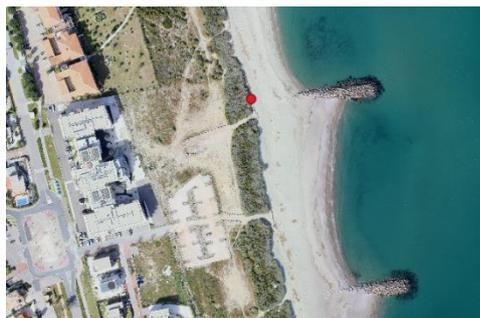
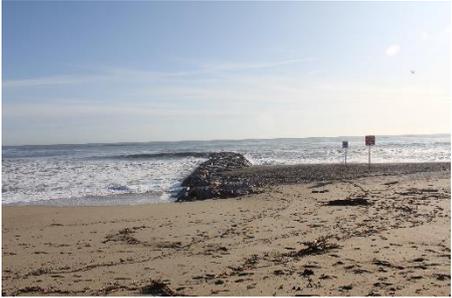
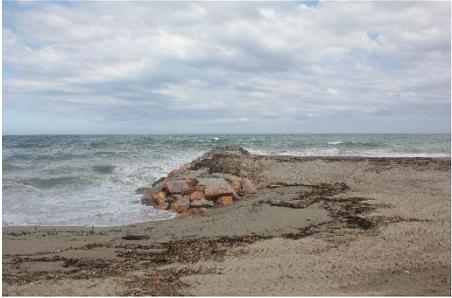
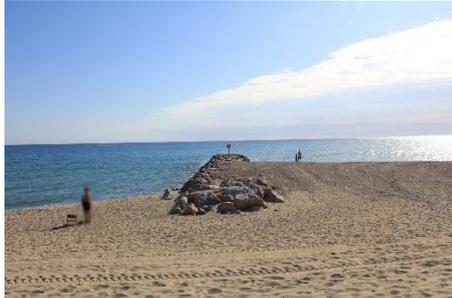
Localisation du point photo et résultat des prises de vue en 2019 et 2020.

Sur la dernière année de suivi, entre novembre 2019 et mai 2020 on constate une alternance de zones en avancée et en recul. Il faut noter le recul de 8 mètres juste en aval dérive de la batterie d'épis, en lien avec le phénomène illustré ci-dessus (cf photos de suivi ci-dessous).

On note le contournement de la racine de l'épis lors des coups de mer.

Le point le plus problématique de cette cellule est la zone équipée d'épis, et notamment le secteur situé en aval dérive littorale de ceux-ci comme décrit précédemment. Ce secteur fonctionne classiquement comme d'autres sites de la côte sableuse catalane avec une tendance au recul du trait de côte (Sainte-Marie centre par exemple, au nord du dernier épi du système de « défense contre la mer »). Ce secteur est d'autant plus sensible que, lors de la tempête Gloria en janvier 2020, il a été soumis à des submersions très locales et très limitées de l'arrière dune, par franchissement au niveau des accès piétons (« percées dunaires ») ; mais sans pour autant de modification du profil de plage. Ce type de zone peut être gérée annuellement par des rechargements en sable avant l'été, cela permet d'atténuer le phénomène. Le sable rechargé peut cependant être emporté rapidement dans les petits fonds marins, mais ce stock contribue néanmoins à restaurer une partie du système littoral. La pratique veut que le sable soit prélevé là où il est bloqué par un ouvrage, c'est-à-dire en amont par rapport à la zone à recharger. Ici le stock potentiellement mobilisable le plus proche serait tout de même celui de l'avant-port, déjà utilisé pour recharger le nord de la commune. Sous couvert des analyses physico-chimiques et de granulométrie, il pourrait être déposé sur ce secteur sensible.

Néanmoins, même avec un apport sédimentaire, la faible largeur de plage émergée dans ce secteur précis pourrait causer des problèmes plus importants à moyen terme comme le déracinement de l'épi et le déchaussement de l'ouvrage de fond de plage par l'action directe des vagues lors des tempêtes.

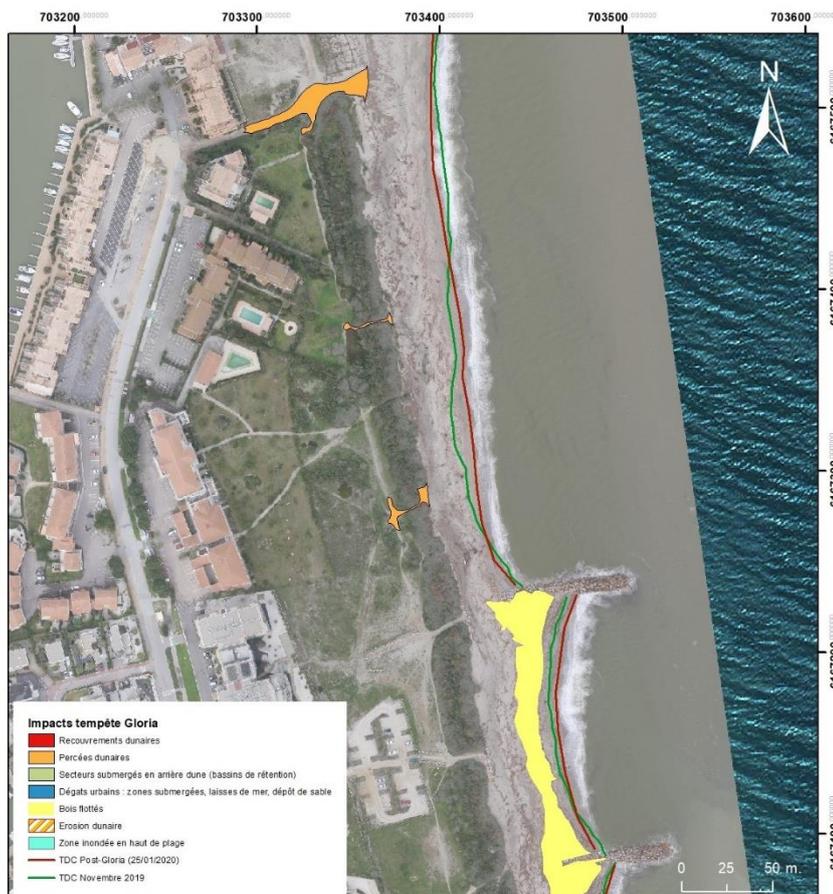
Sur la carte ci-contre, les impacts de Gloria sont également bien visibles avec notamment deux passages de la mer par percées dunaires. On note des franchissements très limités (mais bien présents) du cordon reconstitué, au niveau des accès à la plage. Sur toute la zone on constate d'importantes accumulations de bois flottés notamment entre les épis.

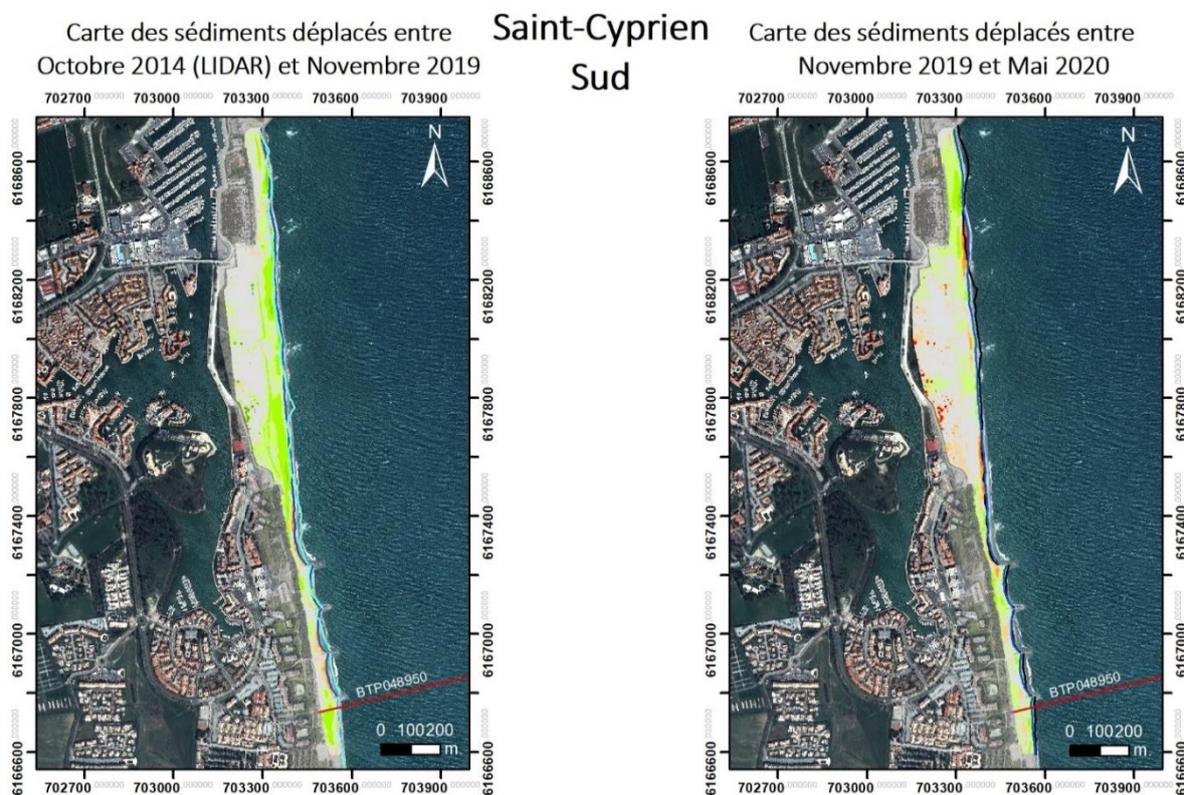
Saint-Cyprien Sud

Le bilan sédimentaire global est stable pour le cordon dunaire entre 2014 et 2019 mais également sur la dernière année de suivi entre 2019 et 2020. L’expérience des analyses menées par l’ObsCat depuis 2013 sur les différents cordons dunaires suivis, montre que l’altimétrie des cordons varie très peu de manière saisonnière, à part des évolutions du pied de dune, ou au niveau du front dunaire, sous l’effet du jet rive des vagues de tempêtes.

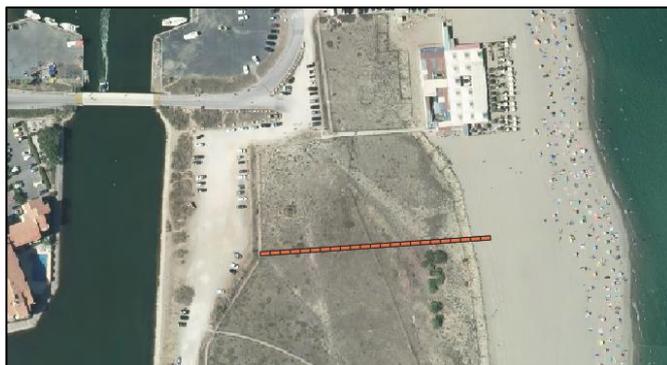
Ce transect « Saint-Cyprien Sud » comporte 23 casiers, soit 115 mètres d'inventaire. On y note la présence de nombreux pieds de Figuier de Barbarie (photo ci-contre) qui occupent la dune fixée.

En complément, pour évaluer l'état biologique du secteur, un transect de végétation a été créé. On l'a déjà évoqué, il s'agit d'un secteur large et très fixé en raison notamment des remblais qui ont été déposés par le passé.

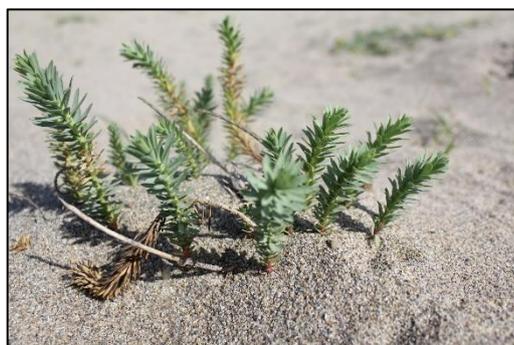
Toutefois on y observe une diversité relativement importante d'espèces, notamment sur la dune semie-fixée ; jusqu'à 9 espèces, la plupart patrimoniales du littoral sableux telles que le Chiendent des sables, l'Euphorbe des dunes (photo ci-contre), le Panais épineux ou la Luzerne maritime.

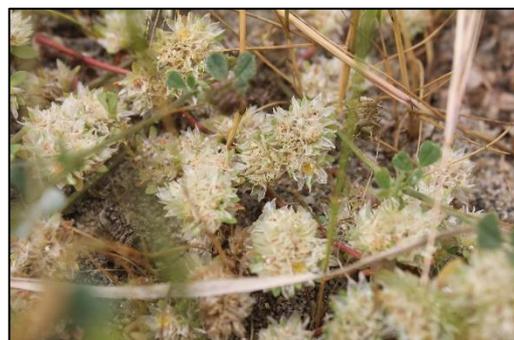
L'état général de ce cordon en 2020 et en 2021 est qualifié de moyen à bon selon les casiers, c'est notamment dû à un bon taux de recouvrement, notamment en raison de la forte présence de la Paronyque argentée qui tapisse la dune (photo ci-contre).

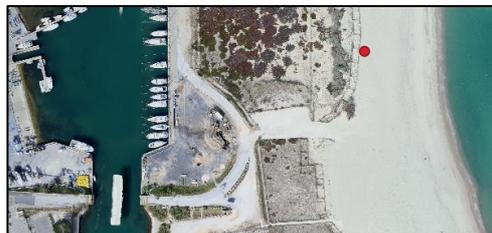
Localisation du point photo et résultat des prises de vue en 2019 et 2020.

Encore plus au nord, le cordon dunaire est lui aussi en état de stabilité voire de gain sédimentaire d'après les derniers résultats. La série de photos prises sur le terrain montre effectivement une stabilité du milieu protégé par des ganivelles.

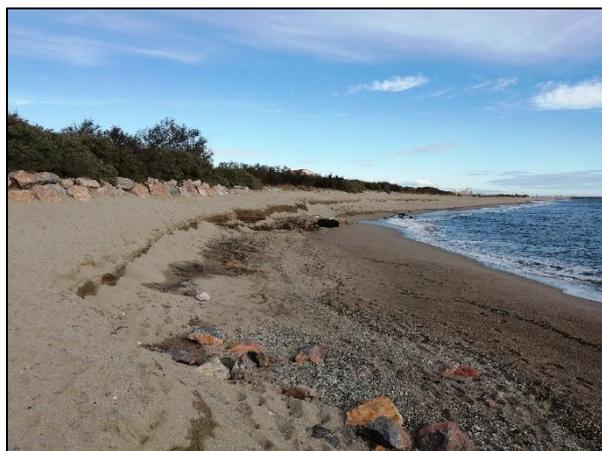
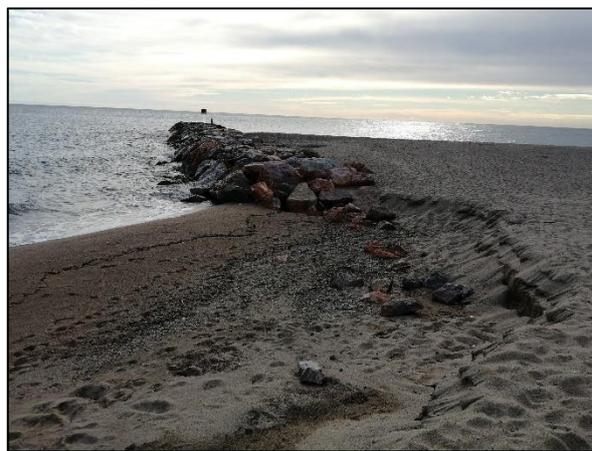
Cf ci-dessous l'état de la plage en septembre 2021.

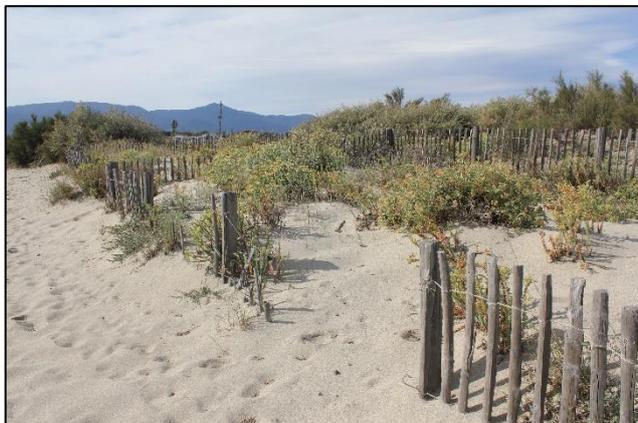
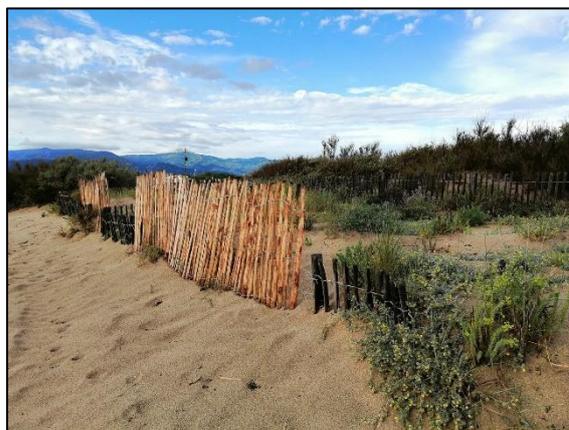
Cette unité sédimentaire est également gérée par la pose et l'entretien d'ouvrages de restauration dunaire (ganivelles). Cet entretien doit être soigné pour être durable, la pose des tronçons réparés doit être réalisée avec une tension suffisante pour assurer leur ancrage dans le sable.

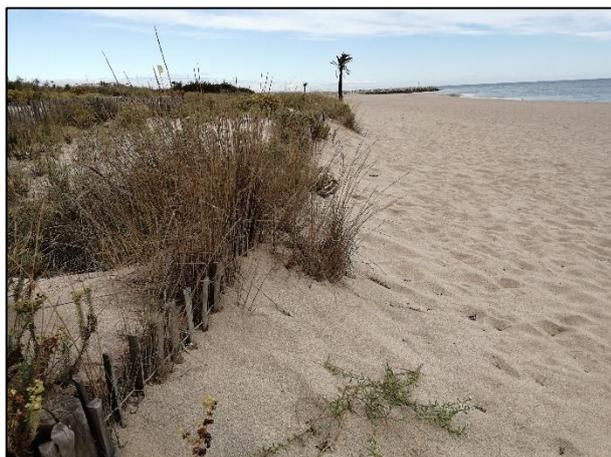
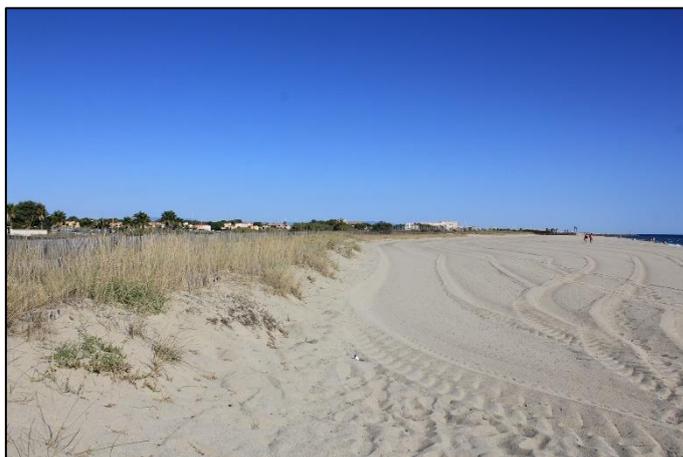
En parallèle, sur plusieurs portions de cordons dunaires déjà restaurés, des lignes supplémentaires de ganivelles peuvent être ajoutées en haut de plage. Cela permet d'éviter la réparation fastidieuse de petits tronçons et de donner plus de largeur au cordon dunaire dans ces zones qui le permettent. Exemples ci-dessous, deux secteurs où la première ligne de ganivelles est saturée et où la végétation dunaire se développe spontanément vers l'avant.
