FICHE DE SYNTHÈSE

CELLULE HYDRO-SEDIMENTAIRE 4

(de l'embouchure du Tech au port de St-Cyprien)

ANNEE 8 : 2020 / 2021

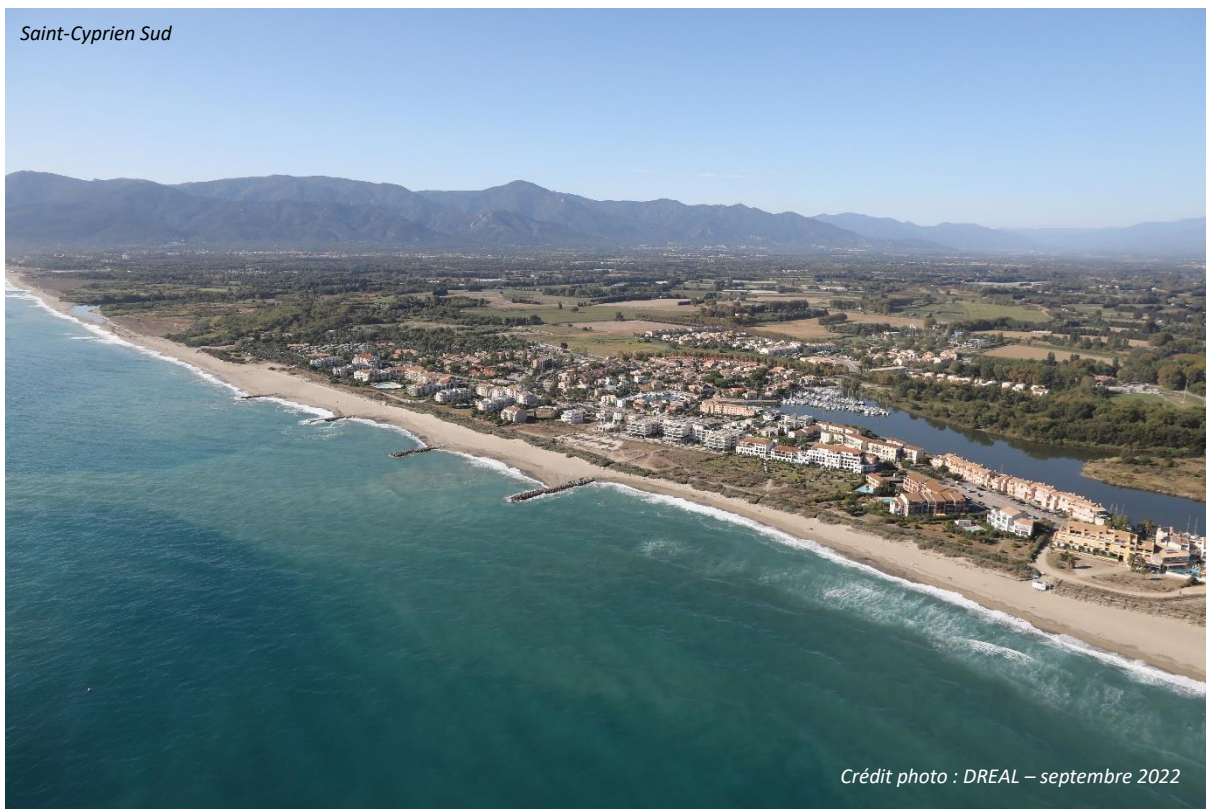
Sur cette cellule, les principaux apports sédimentaires sont issus du Tech et un vaste espace naturel protégé caractérise le sud. Plus au nord, une batterie de 4 épis fixe le trait de côte devant une zone urbaine. Juste au sud du port la jetée bloque le transit sédimentaire Sud-Nord.

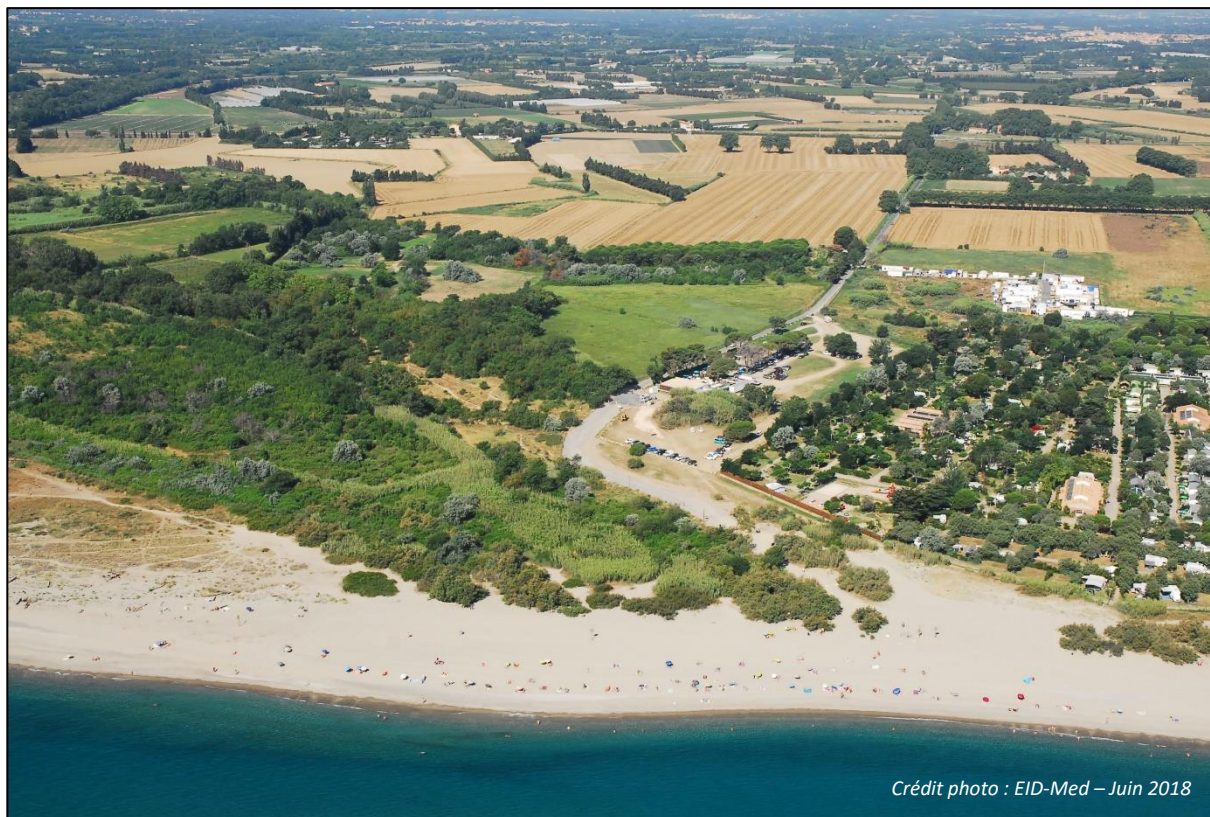
3. ELNE

Ce secteur fait la transition entre la réserve naturelle du Mas Larrieu et la station de Saint-Cyprien. La zone naturelle est fortement fréquentée et les cheminements sauvages sont nombreux malgré les restrictions.

En arrière dune la zone est majoritairement naturelle excepté au droit du camping où le milieu naturel reste morcelé (cf photo Google en 2006 et 2020 ci-contre).

Les cheminements sauvages favorisent la submersion en cas de tempête.

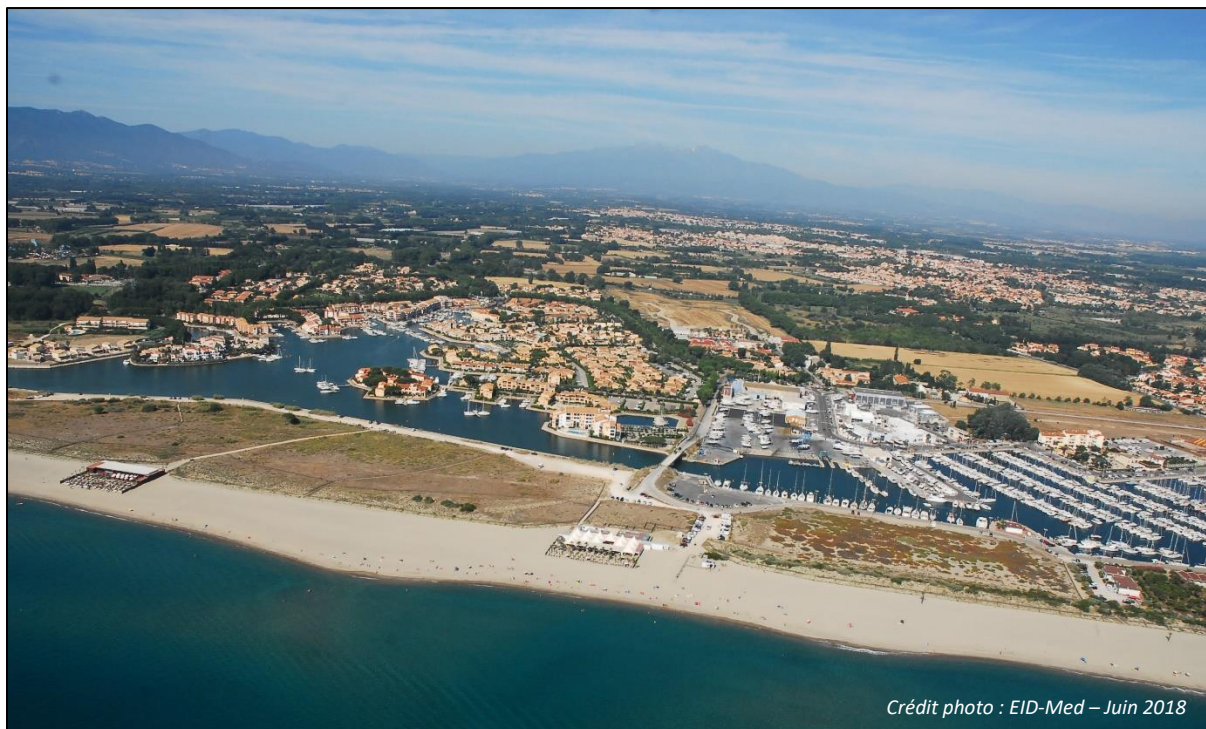
4. SAINT-CYPRIEN SUD, LES CAPELLANS

On trouve sur ce secteur une diversité de morphologie. Le trait de côte est artificiellement fixé par une batterie de 4 épis, face aux résidences de tourisme. Globalement sur tout ce secteur, jusqu'au port, le cordon dunaire a largement été remanié. Le bourrelet ainsi formé est constitué de remblais (comme si dessous, à gauche, au pont tournant) et parfois de blocs volumineux (comme ci-dessous, à droite, au droit de la résidence séniors).

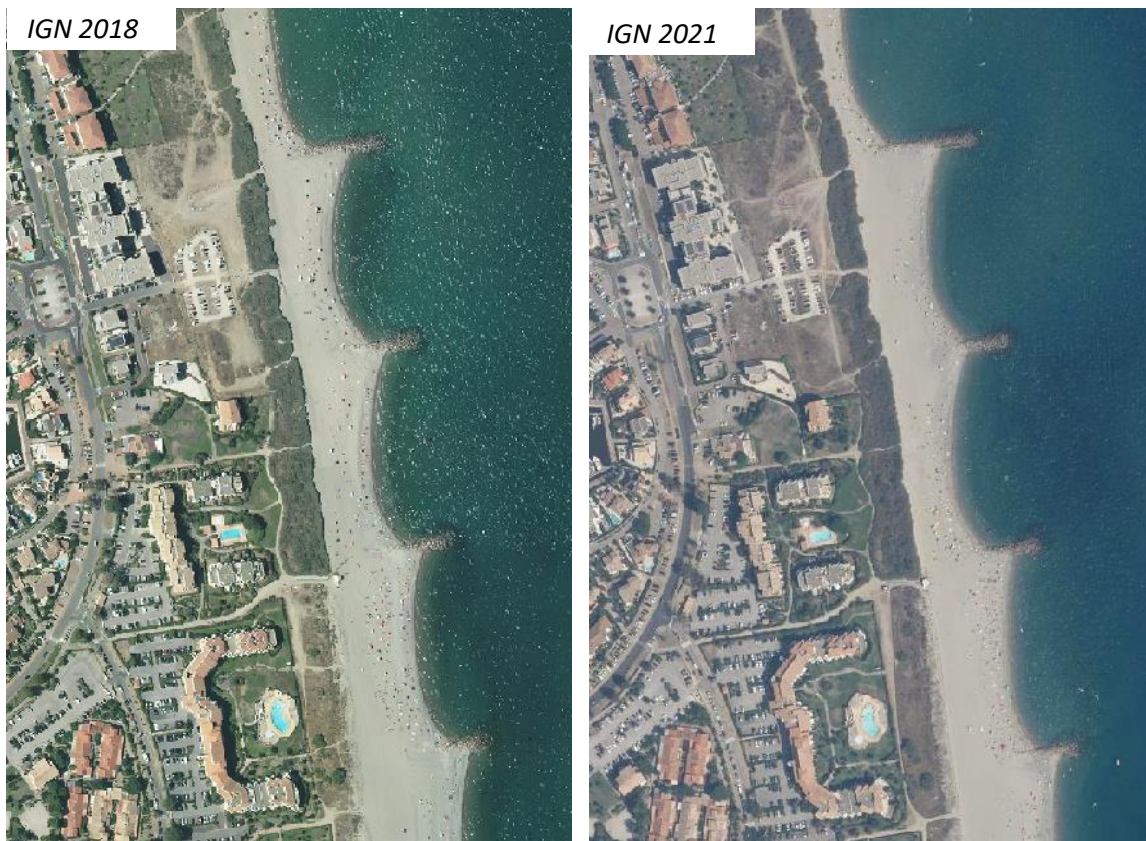
Les épis ont une efficacité relative car la position du trait de côte a fortement fluctué depuis leur installation. Ce dégraissement de la zone d'aval dérive est bien visible sur l'image aérienne de 2021 par rapport à celle de 2018. La différence de largeur de plage entre le sud et le nord du dernier épi était de 28 mètres en 2018 et de 40 mètres en 2021.

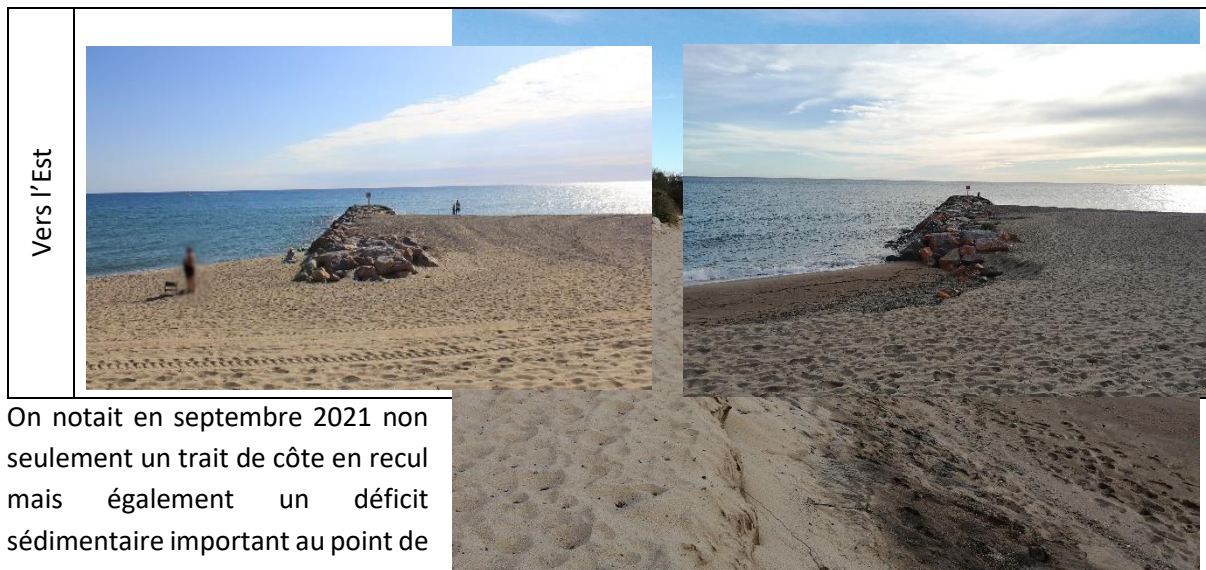
Localisation du point photo et résultat des prises de vue en 2020 et 2021.

La différence de largeur de plage entre le sud et le nord du dernier épi est également bien visible sur le terrain (cf photos ci-dessous).

On notait en septembre 2021 non seulement un trait de côte en recul mais également un déficit sédimentaire important au point de mettre à nu des matériaux servant de base à l'ouvrage de fond de plage (photo ci-contre).

Ce dernier épi est également déraciné lors des coups de mer, c'était le cas notamment lors de la tempête Gloria en janvier 2020.

Le point le plus problématique de cette cellule est la zone équipée d'épis, et notamment le secteur situé en aval dérive littorale de ceux-ci comme décrit précédemment. Ce secteur fonctionne classiquement comme d'autres sites de la côte sableuse catalane avec une tendance au recul du trait de côte (Sainte-Marie centre par exemple, au nord du dernier épi du système de « défense contre la mer »). Ce secteur est d'autant plus sensible que, lors de la tempête Gloria en janvier 2020, il a été soumis à des submersions très locales et très limitées de l'arrière dune, par franchissement au niveau des accès piétons (« percées dunaires ») ; mais sans pour autant de modification du profil de plage. Mais le profil de plage restant très redressé dans ce secteur il favorise les phénomènes de franchissement du cordon dunaire par les vagues lors des tempêtes marines. Ce type de zone peut être gérée annuellement par des rechargements en sable avant l'été, cela permet d'atténuer le phénomène. Le sable rechargé peut cependant être emporté rapidement dans les petits fonds marins, mais ce stock contribue néanmoins à restaurer une partie du système littoral. La pratique veut que le sable soit prélevé là où il est bloqué par un ouvrage, c'est-à-dire en amont par rapport à la zone à recharger. Ici le stock potentiellement mobilisable le plus proche serait tout de même celui de l'avant-port, déjà utilisé pour recharger le nord de la commune. Sous couvert des analyses physico-chimiques et de granulométrie, une partie pourrait être déposée sur ce secteur sensible.

Néanmoins, même avec un apport sédimentaire, la faible largeur de plage émergée dans ce secteur précis pourrait causer des problèmes plus importants à moyen terme comme le déracinement de l'épi et le déchaussement de l'ouvrage de fond de plage par l'action directe des vagues lors des tempêtes.

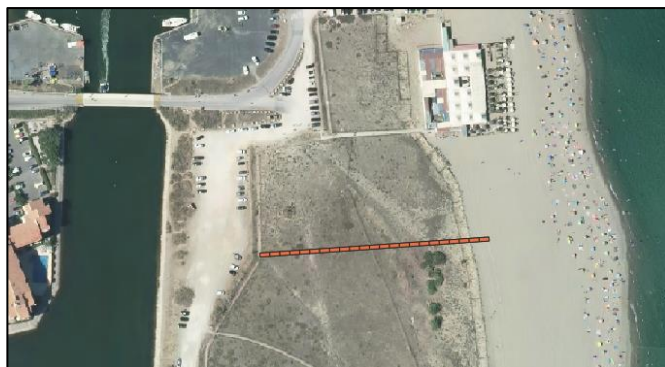
En complément, pour évaluer l'état biologique du secteur, un transect de végétation a été créé en 2020. Il s'agit d'un secteur de dune fixée large et constituée de remblais qui ont été déposés par le passé.

Ce transect « Saint-Cyprien Sud » comporte 23 casiers, soit 115 mètres d'inventaire. On y note la présence de nombreux pieds de Figuier de Barbarie (photo ci-contre) qui occupent la dune fixée.

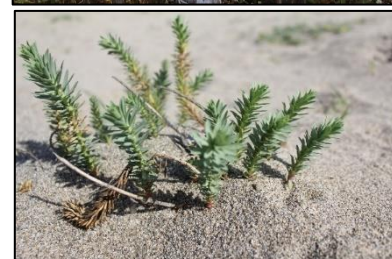
Toutefois on y observe une diversité relativement importante d'espèces, notamment sur la dune semi-fixée ; jusqu'à 9 espèces, la plupart patrimoniales du littoral sableux telles que le Chiendent des sables, l'Euphorbe des dunes (photo ci-contre), le Panais épineux ou la Luzerne maritime.

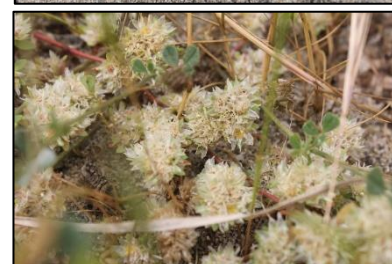
En 3 ans l'état général de ce cordon est stable que ce soit pour le recouvrement végétal toujours supérieur à 70% en moyenne sur l'ensemble des casiers (graphique ci-dessous) ou le nombre d'espèces patrimoniales et invasives. On note toujours l'omniprésence de la Paronyque argentée (photo ci-contre) en dune fixée et semi-fixée.

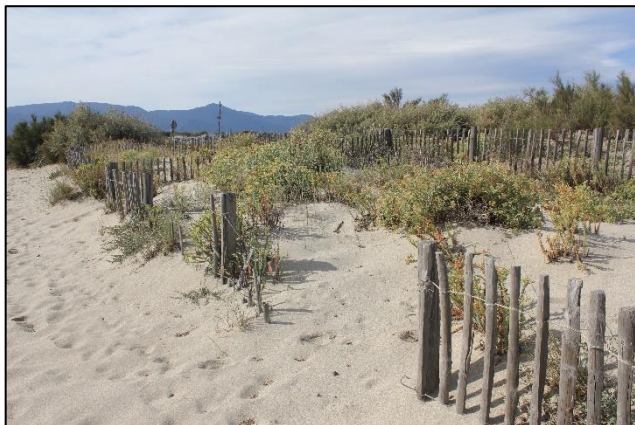
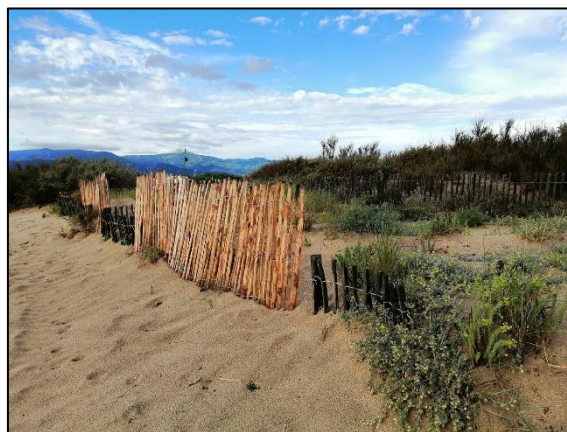
Cette unité sédimentaire est également gérée par la pose et l'entretien d'ouvrages de restauration dunaire (ganivelles). Cet entretien doit être soigné pour être durable, la pose des tronçons réparés doit être réalisée avec une tension suffisante pour assurer leur ancrage dans le sable.

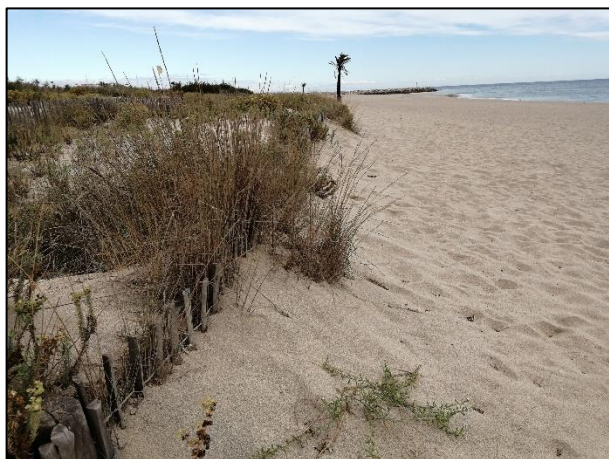
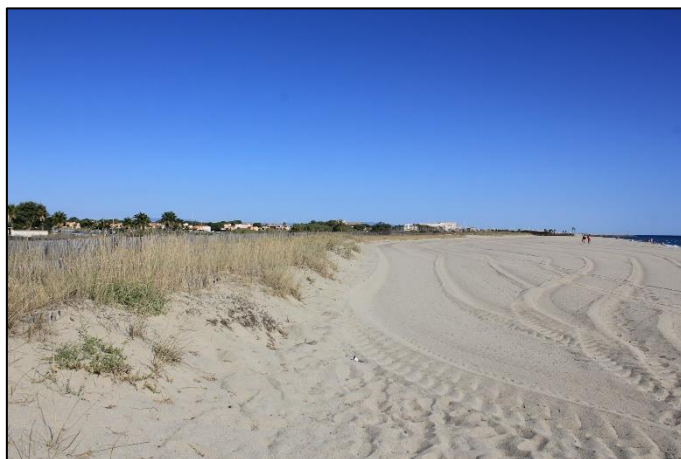
En parallèle, sur plusieurs portions de cordons dunaires déjà restaurés, des lignes supplémentaires de ganivelles peuvent être ajoutées en haut de plage. Cela permet d'éviter la réparation fastidieuse de petits tronçons et de donner plus de largeur au cordon dunaire dans ces zones qui le permettent. Exemples ci-dessous, deux secteurs où la première ligne de ganivelles est saturée et où la végétation dunaire se développe spontanément vers l'avant.
