# FICHE DE SYNTHÈSE

## CELLULE HYDRO-SEDIMENTAIRE 6

(du grau de l'étang de Canet au port de Canet)

### ANNEE 6 : 2018 / 2019

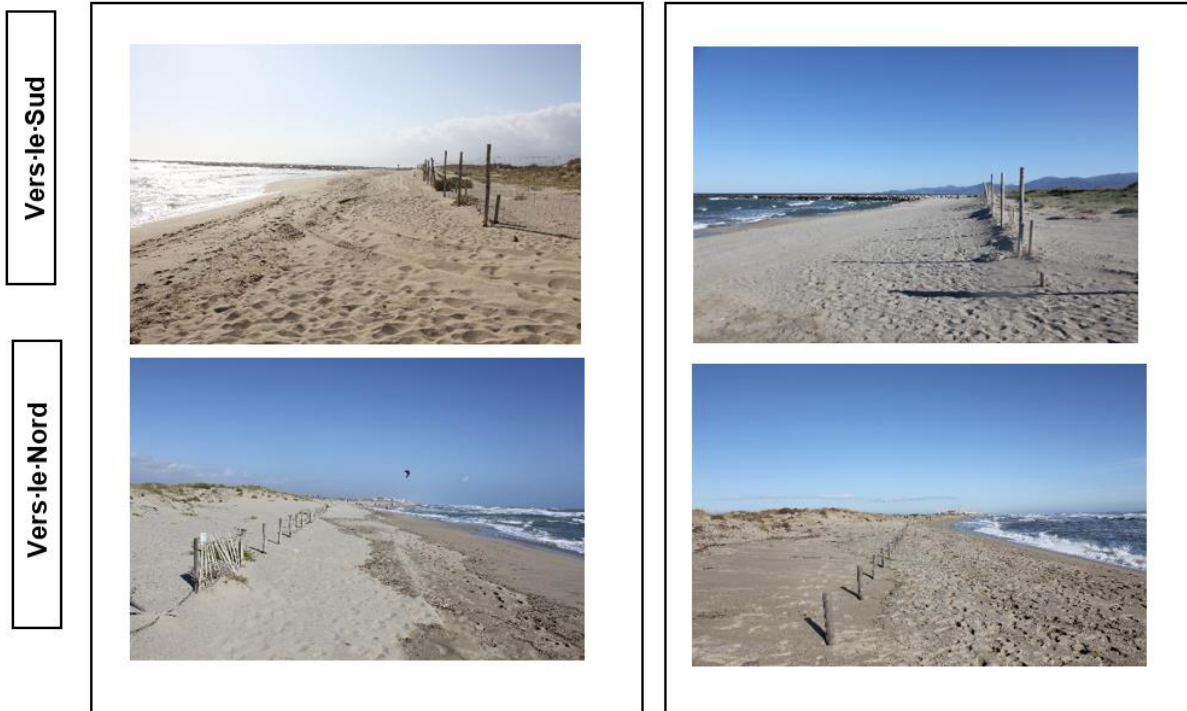
Cet exutoire est stabilisé par les jetées et un passage à gué, il est également régulièrement désensablé par les gestionnaires. Néanmoins les bancs de sables internes restent mobiles. L'effet des ouvrages est moins accentué qu'en zones portuaires mais ils présentent tout de même une incidence sur la largeur de plage marquée par un élargissement en amont dérive (au Sud) et un amincissement en aval dérive (au Nord).

26/09/2018

14/05/2019

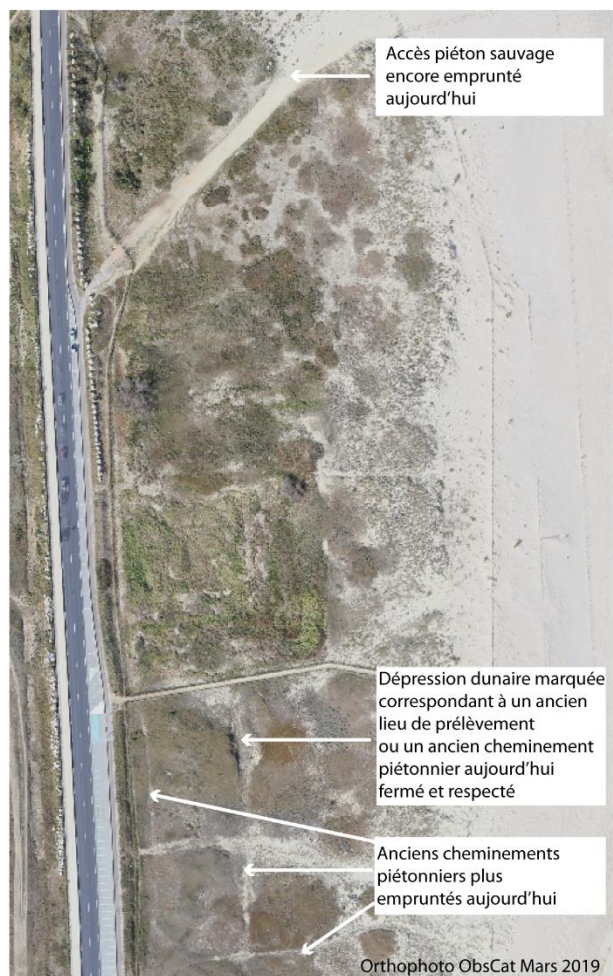
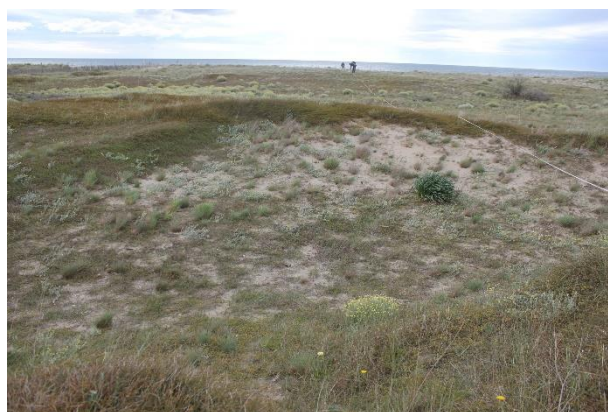
Il faut toutefois noter que le cordon dunaire du lido de Canet comporte encore ponctuellement des stigmates des dégradations passées comme les cheminements anarchiques qui se manifestent encore par des zones d'instabilité sur la dune fixée. On note aussi la présence de dépressions dunaires venant perturber la continuité de l'habitat. De plus l'ancien accès piéton spontanément créé par les usagers est encore quotidiennement emprunté malgré les travaux de mise en défens et l'entretien régulier depuis 2007. Ces points de faiblesses ont un impact sur la végétation et l'état de conservation des habitats dans ce secteur.

Le lido de Canet paraît en bon état morphologique malgré un front dunaire souvent mis à mal par la fréquentation estivale et qui mériterait une mise en défens plus régulièrement entretenue. D'un point de vue biologique ce secteur du lido de Canet est particulièrement riche par rapport aux autres secteurs étudiés.

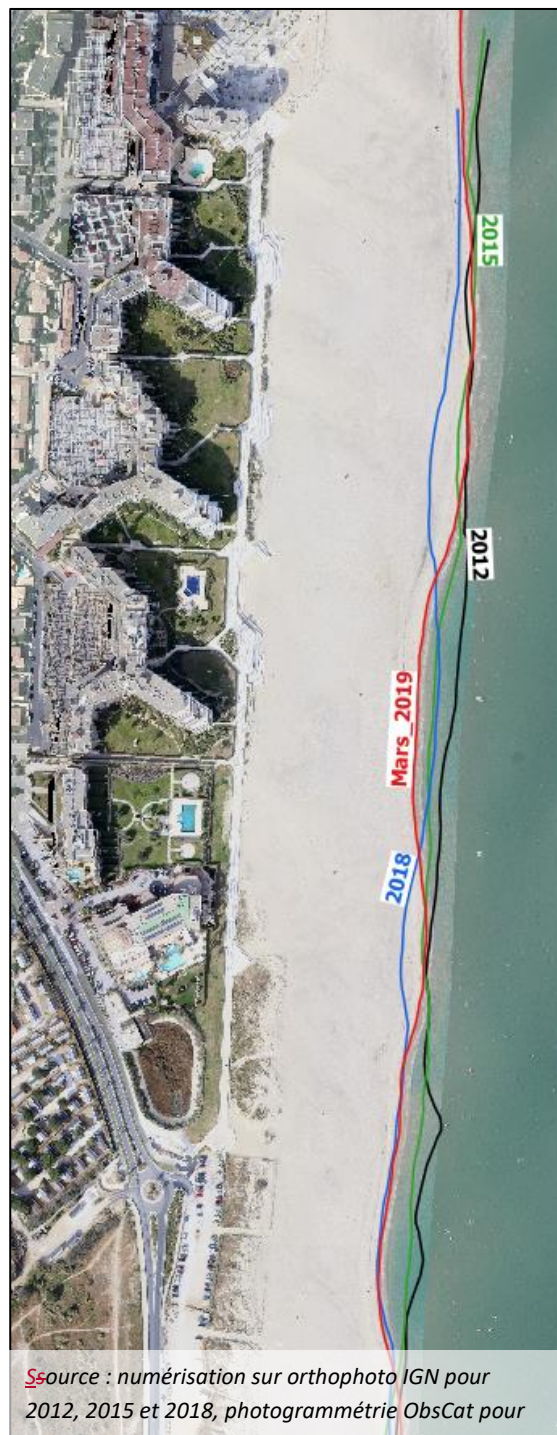
Effectivement la comparaison de photos aériennes entre 2012 et 2019 fait ressortir des variations de la position du trait de côte : de - 27 mètres à +5 mètres. Le trait de côte présente une forme « festonnée » c'est-à-dire une alternance de zones d'avancées et de zones de retrait comme c'est observable ailleurs sur la côte catalane (Torreilles centre et Barcarès Lydia notamment). Ce mouvement est lié à celui des barres sédimentaires d'avant côte. Cette situation fluctuante est naturelle sur les zones dépourvues d'ouvrages lourds de fixation du trait de côte comme à Canet. Toutefois elle reste à surveiller, si les zones en retrait venaient à se focaliser et s'accroître au cours du temps sur un secteur particulier.

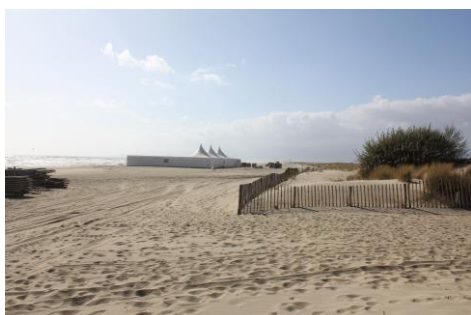
26/09/2018

En limite de zone urbaine, au niveau de la brèche, un suivi photographique est réalisé depuis 2018 pour observer les changements paysagers sur la plage et la dune.

A nord ou au sud du point de référence le site bénéficie d'une forte dynamique éolienne venant constituer la dune qui paraît être assez en retrait et assez bien constituée au Sud pour absorber l'énergie des houles. La brèche constitue cependant un point de rupture, une zone plus basse par laquelle une submersion pourrait potentiellement survenir.

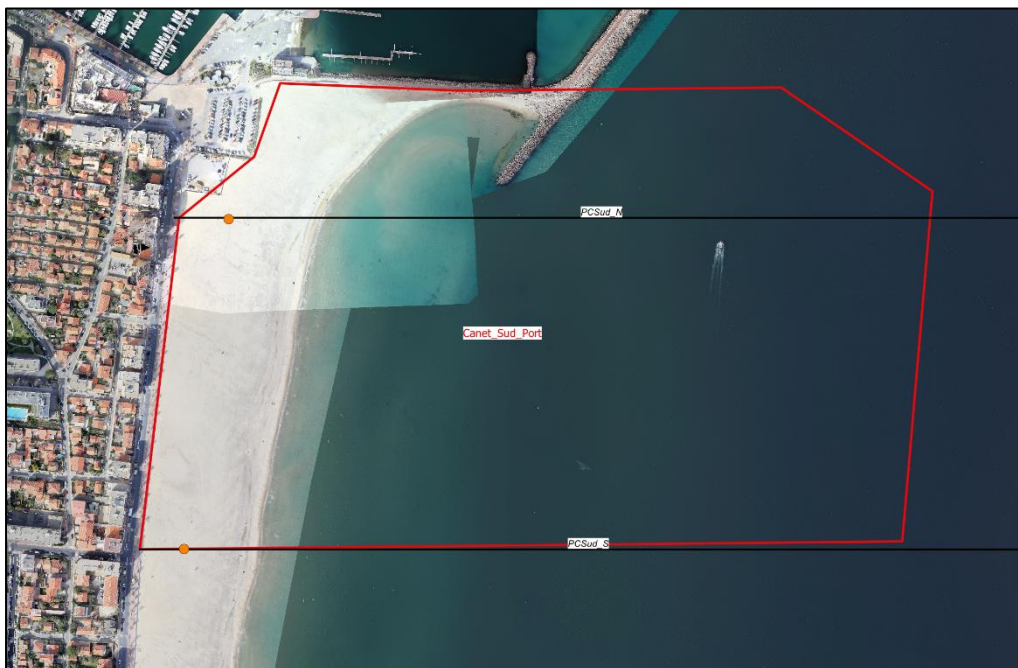
- Limites du secteur suivi en topo-bathymétrie 2 fois par an
- Axes de profils topo-bathymétriques historiques
- Localisation des prises de vue

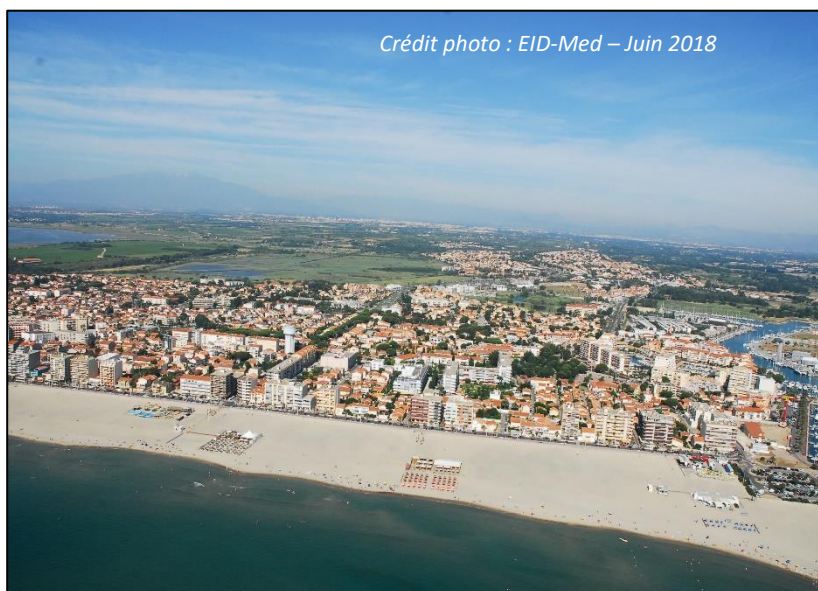
Le suivi photographique de ce secteur montre une certaine stabilité.

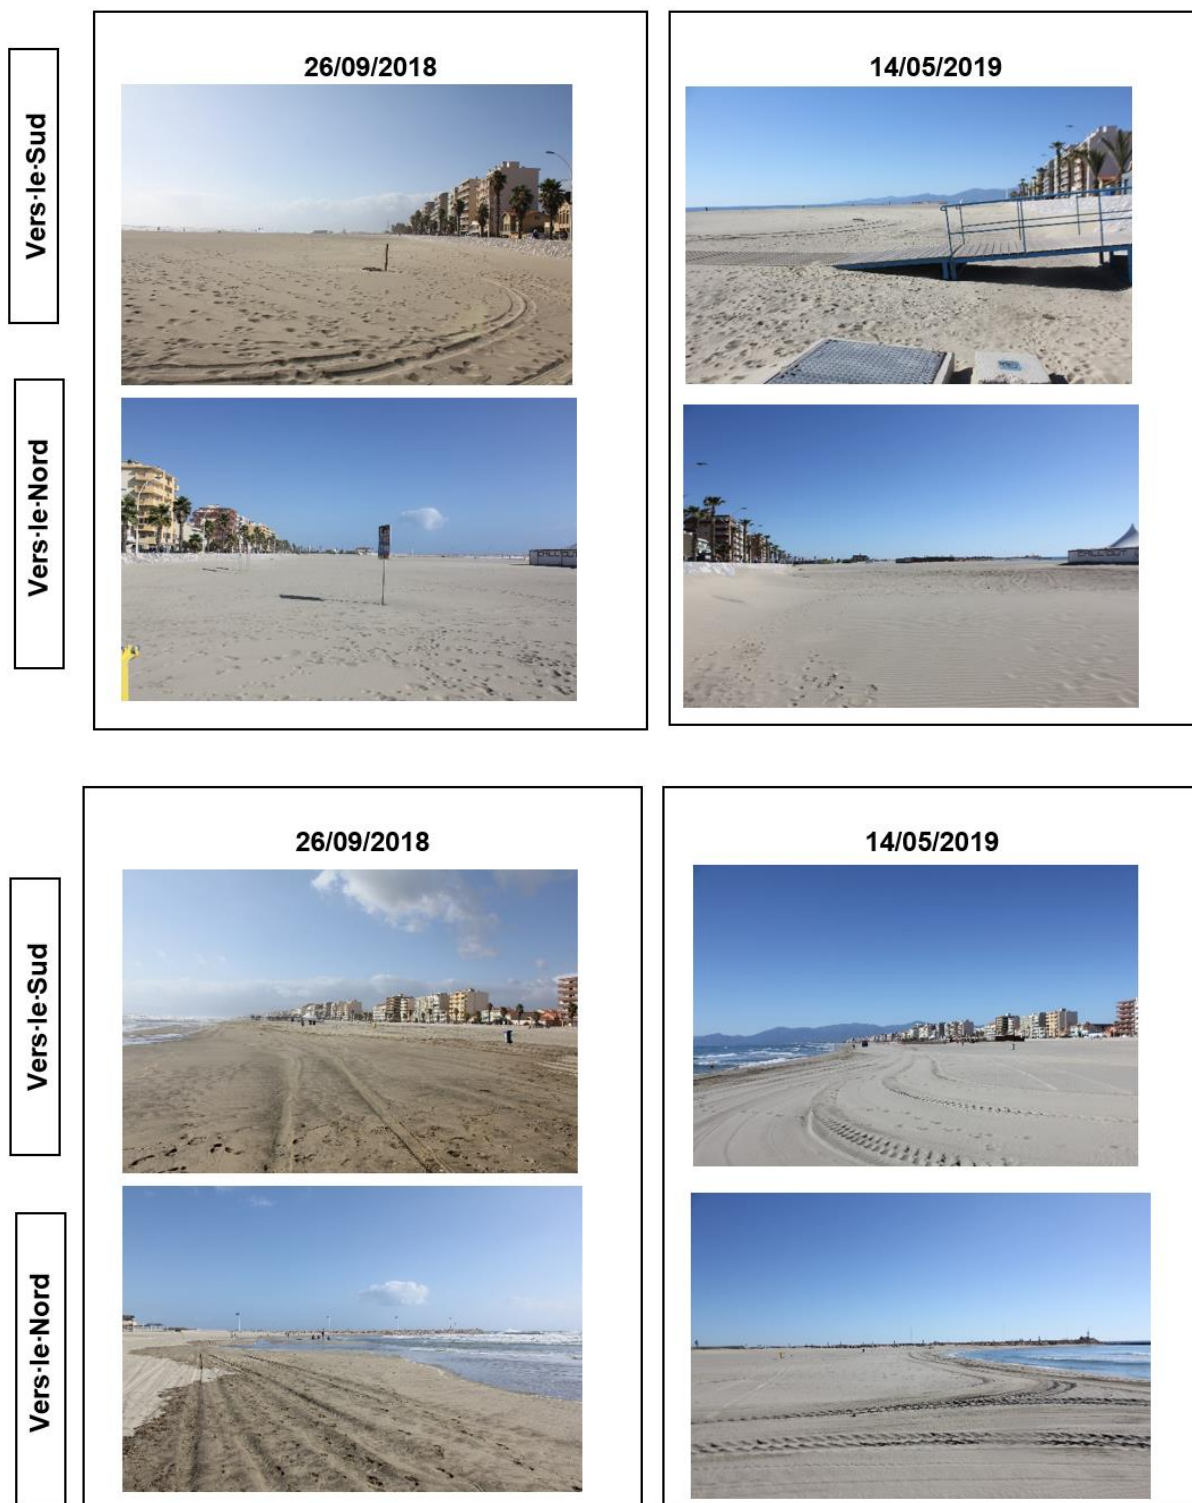
Le premier suivi réalisé par l'ObsCat en 2014-2015 a confirmé l'avancée du trait de côte et l'augmentation du stock de sable. Entre 2016 et 2018 on observait un recul du trait de côte très localisé même si la tendance sédimentaire globale est positive.

Le trait de côte est relativement stable entre 2013 et 2019 malgré un recul marqué en 2017-2018. L'avancée relevée en avril 2019 replace celui-ci dans une position médiane. Le long de la digue portuaire le trait de côte reste toujours très proche des enrochements.
