FICHE DE SYNTHÈSE

CELLULE HYDRO-SEDIMENTAIRE 6

(du grau de l'étang de Canet au port de Canet)

ANNEE 8 : 2020 / 2021

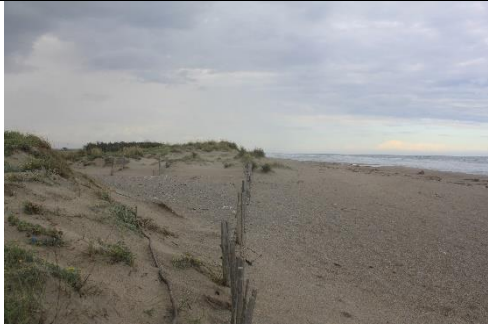
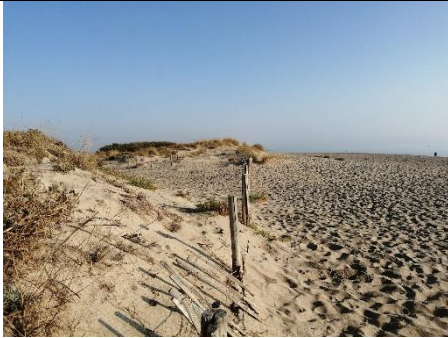
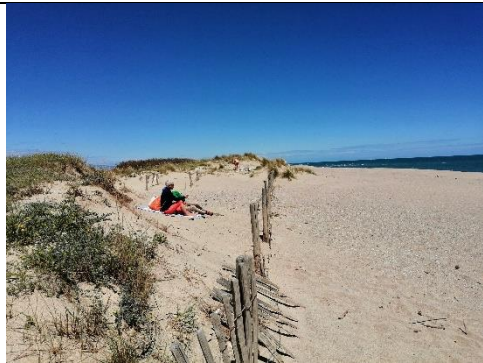
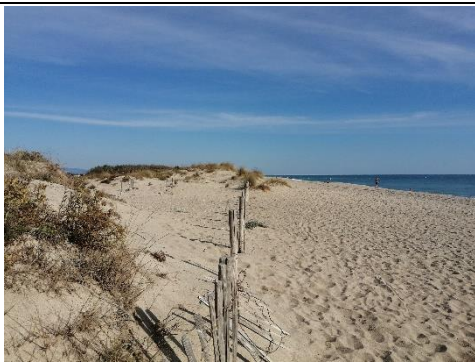
Localisation du point photo et résultat des prises de vue en 2020 et 2021

A l'extrémité Sud du secteur, en limite de commune avec Saint-Cyprien on observe à chaque campagne photo des divagations dans la dune qui mettent à mal les habitats naturels à l'endroit même où une faiblesse morphologique laisse pénétrer la mer pendant les épisodes de forte houle.

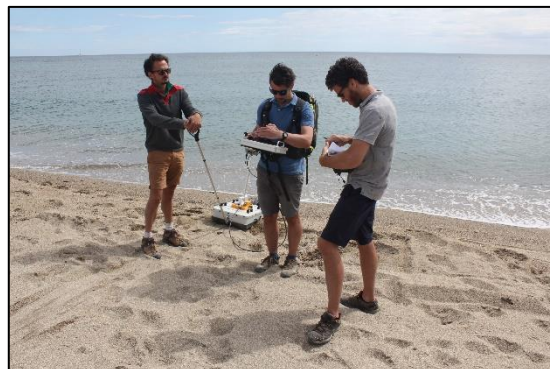
Pour mieux comprendre la nature des stocks sédimentaires à terre, ce secteur, comme d'autres, a fait l'objet [d'une expertise du laboratoire Cefrem \(UPVD\)](#) basée sur des profils géoradar (photo de l'acquisition ci-dessous) et sismiques servant à déterminer les caractéristiques des stocks mesurés.

Sur plusieurs profils, cette expertise a permis de révéler la nature et l'épaisseur des sédiments réellement présents sous la surface levée au DGPS et au Lidar (à terre) ou au sondeur (en mer). Les résultats ont mis en évidence un fort stock sableux en mer et à terre. On estime que les sédiments sableux concernent environ 4 mètres d'épaisseur à terre (y compris en milieu artificialisé) et 3 à 5 mètres en mer (carte ci-dessous).

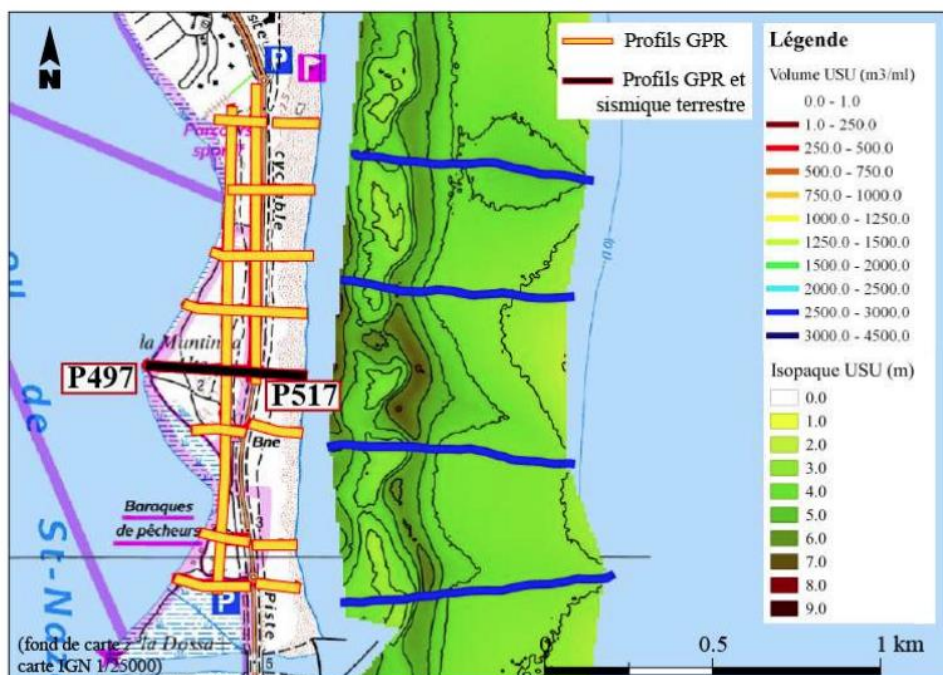
Carte de localisation des données et volume du stock en mer

Cette épaisseur, évaluée à plus de 2000 m³ par mètre linéaire de côte, correspond aux sables mobilisables naturellement par les houles et la dérive littorale à l'échelle d'un événement de tempête jusqu'à l'échelle séculaire (c'est l'Upper Sediment Unit – USU).

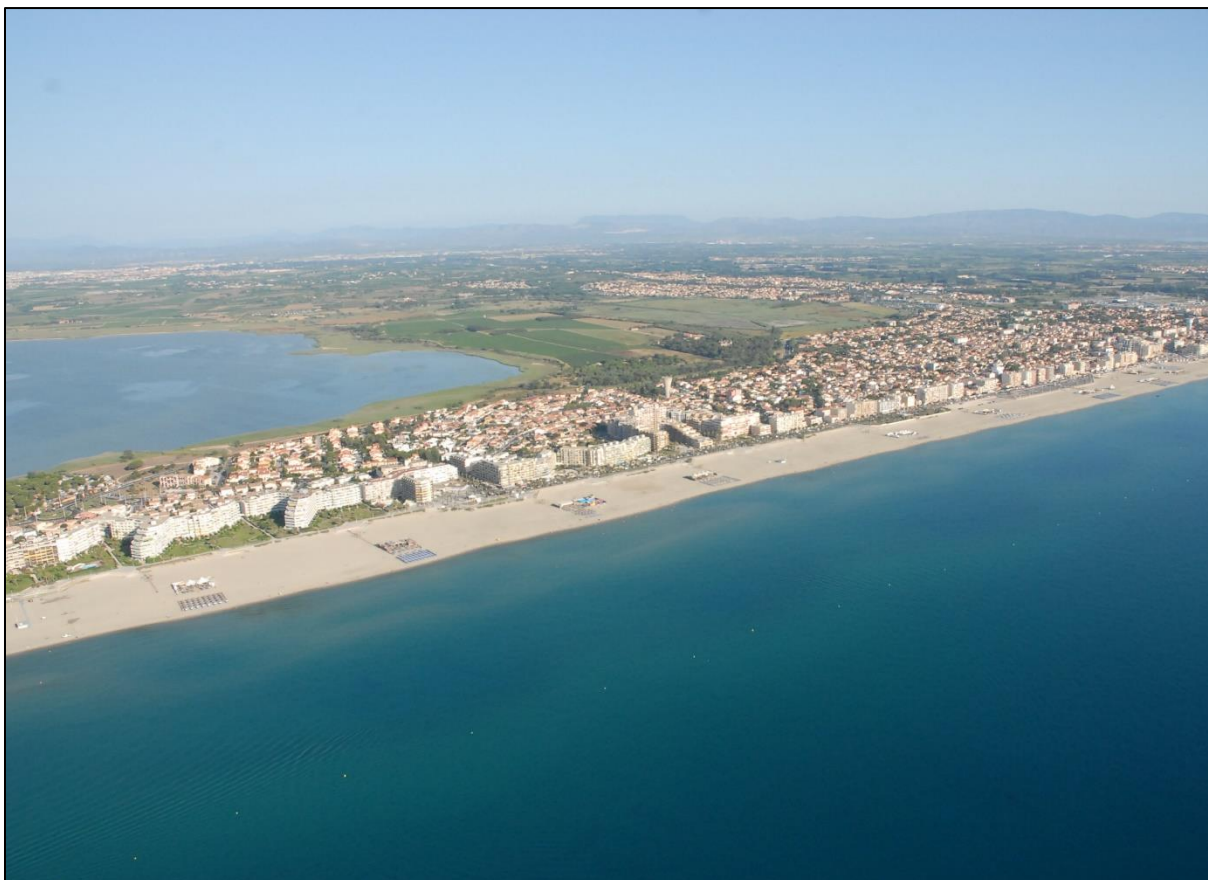
4. LE SECTEUR « CANET SUD »

Situé entre le lido et le Sud du port, ce secteur ne fait pas l'objet de campagnes de mesures topobathymétriques *in situ* dans le cadre de l'ObsCat mais il attire l'attention des gestionnaires en raison d'une largeur de plage fluctuante. De plus il bénéficie des deux vols LIDAR annuels pour les levés topographiques.

Les variations de la position du trait de côte en 2000 et 2021 révèle des zones en recul et avancée en fonction des oscillations des barres d'avant-côte. Elles ont tendance à s'équilibrer et le trait de côte de 2021 est plus avancé que celui de 2010. Cette situation fluctuante est naturelle sur les zones dépourvues d'ouvrages lourds de fixation du trait de côte comme à Canet. Toutefois elle reste à surveiller, si les zones en retrait venaient à se focaliser et s'accroître au cours du temps sur un secteur particulier.

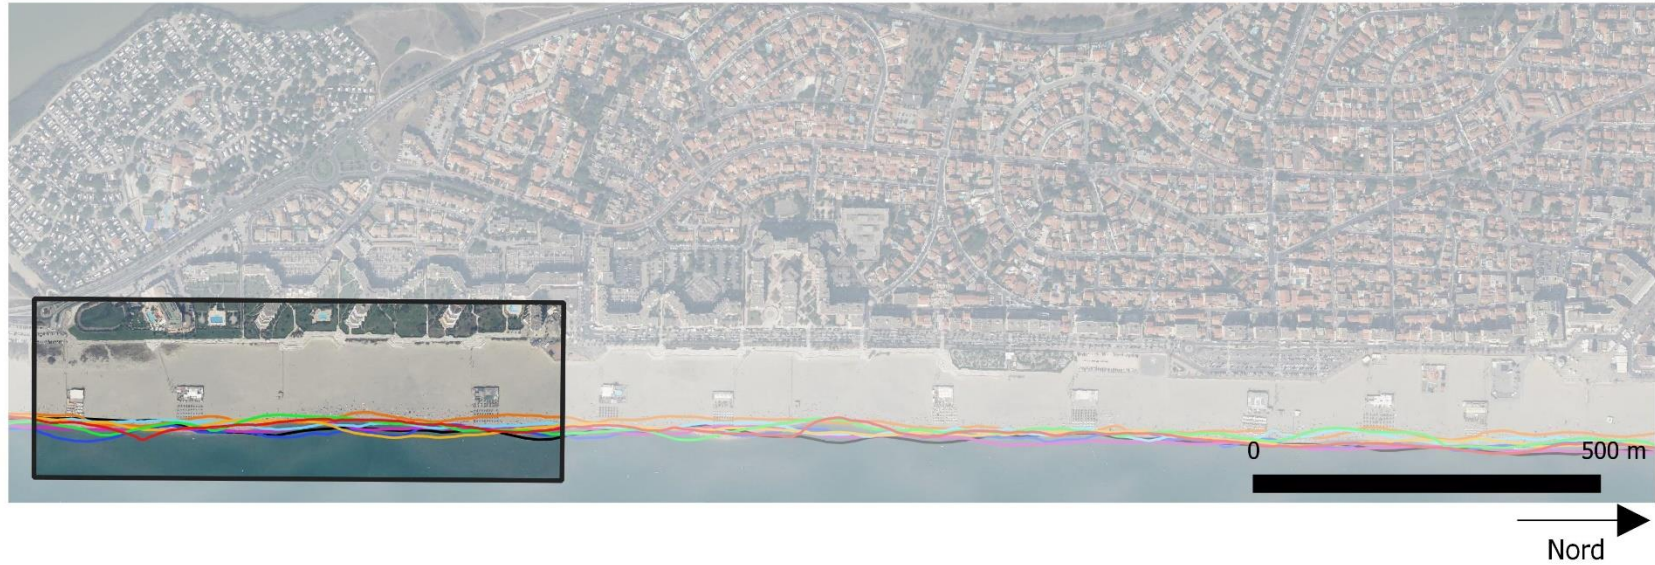
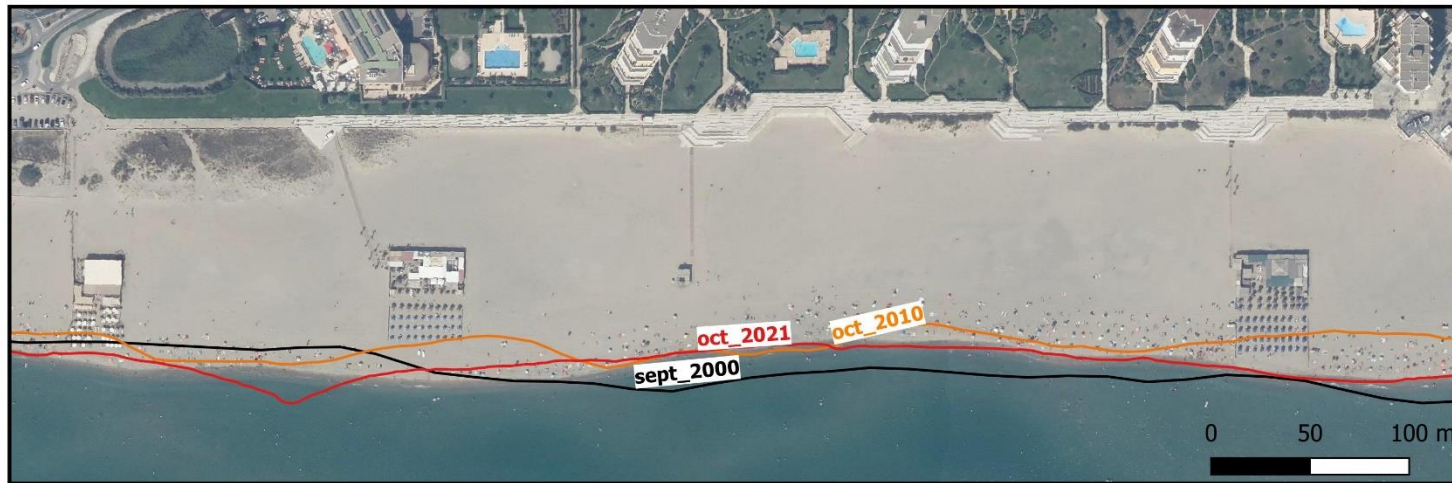
La position du trait de côte est un indicateur mesuré à l'instant 't' qui ne révèle pas à lui seul la situation sédimentaire du système littoral. Sur ce secteur, elle oscille en suivant les mouvements des bancs de sable immergés. Les zones en avancées et les zones en recul bougent et ont plutôt tendance à s'équilibrer dans le temps. La position de 2010 est la plus reculée, elle a été levée après une tempête. Entre 2000 et 2021 on note des variations comprises entre -15 mètres et + 27 mètres.

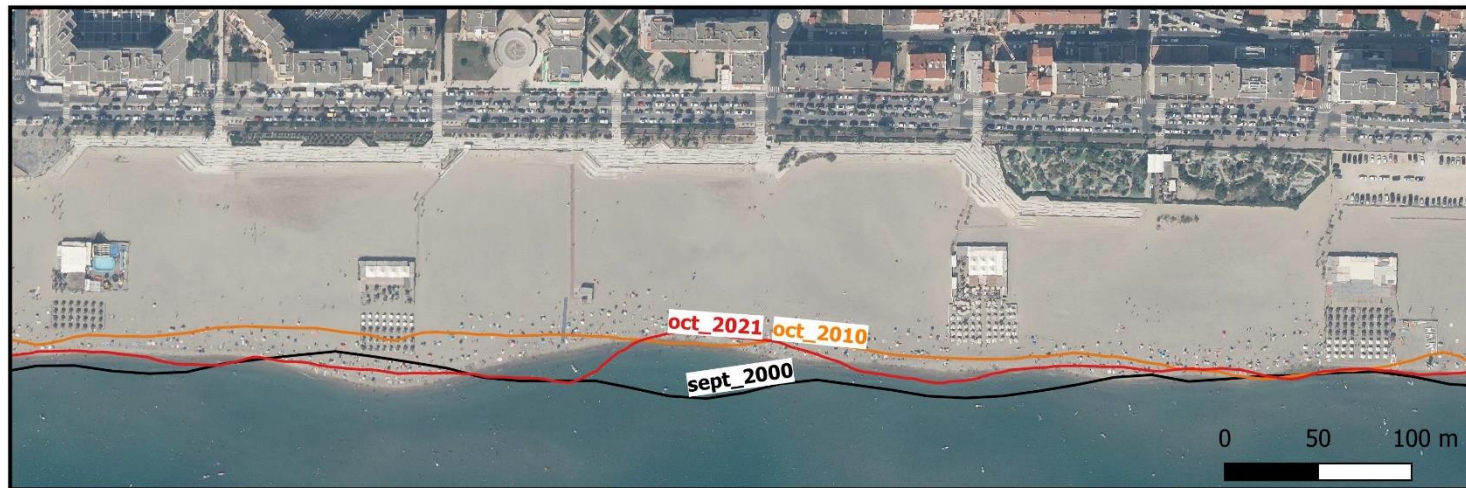
La position du trait de côte est un indicateur mesuré à l'instant 't' qui ne révèle pas à lui seul la situation sédimentaire du système littoral. Sur ce secteur, elle oscille en suivant les mouvements des bancs de sable immergés. Les zones en recul sont plus importantes que les zones en avancée. La position de 2010 est la plus reculée, elle a été levée après une tempête. Entre 2000 et 2021 on note des variations comprises entre -35 mètres et + 8 mètres.

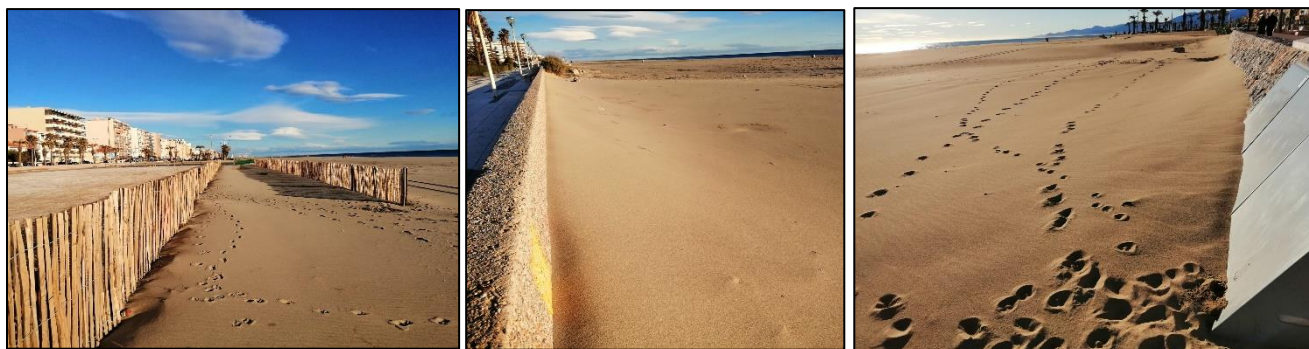
Ensuite, dans sa grande majorité, la plage présente un potentiel non négligeable : large et peu pentue ; elle est propice à la dynamique éolienne (exemples ci-dessous) et permet s'absorber l'énergie des vagues.

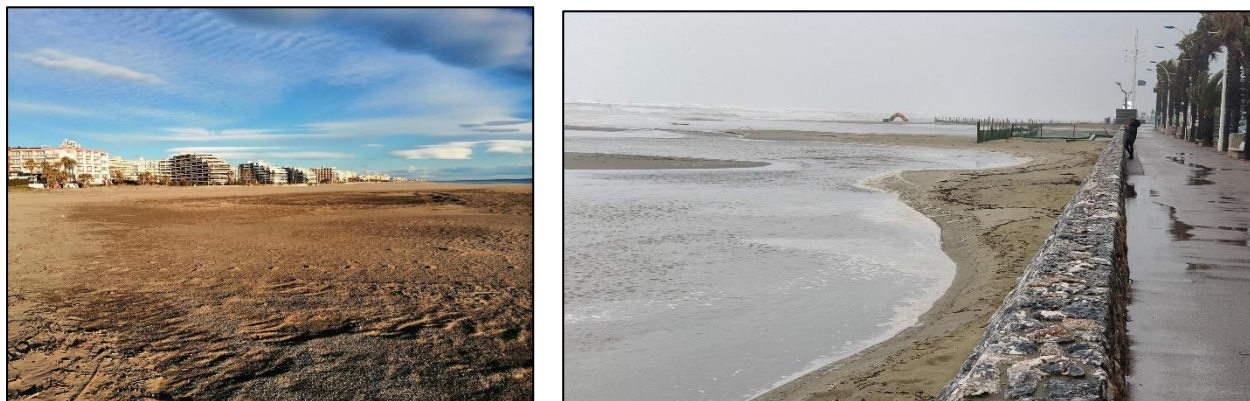
Certains secteurs présentent tout de même un profil « inversé » avec une dépression en milieu de plage, remplie par le jet de rive des vagues lors des tempêtes (exemple ci-dessous).

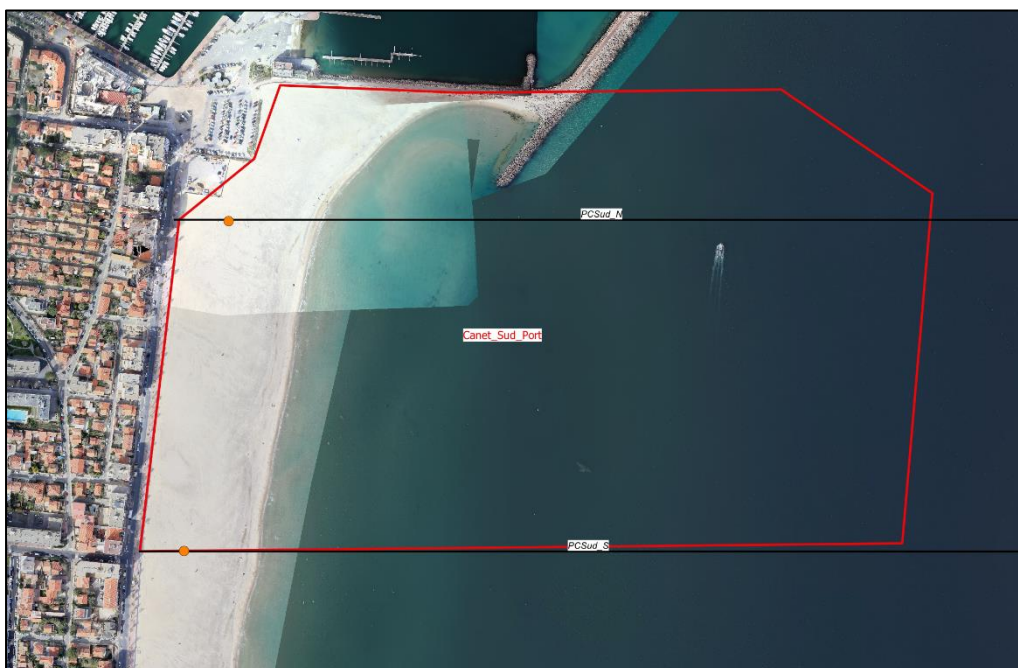
- Limites du secteur suivi en topo-bathymétrie 2 fois par an
- Axes de profils topo-bathymétriques historiques
- Localisation des prises de vue

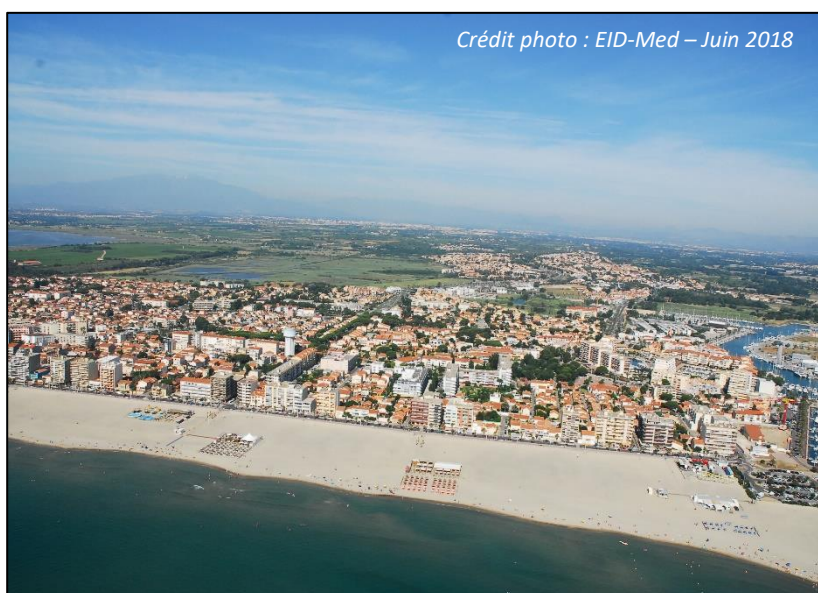
Depuis 1968 et la construction des jetées du port, ce secteur connaît une forte accumulation de sable. L'absence de problématique d'érosion explique l'absence de suivis topo bathymétriques anciens qui permettraient une analyse de l'évolution passée.

Le premier suivi réalisé par l'ObsCat à partir de 2014-2015 a confirmé l'avancée du trait de côte et l'augmentation du stock de sable. Entre 2016 et 2018 on observait un recul du trait de côte très localisé même si la tendance sédimentaire globale est positive à l'échelle pluri-annuelle.

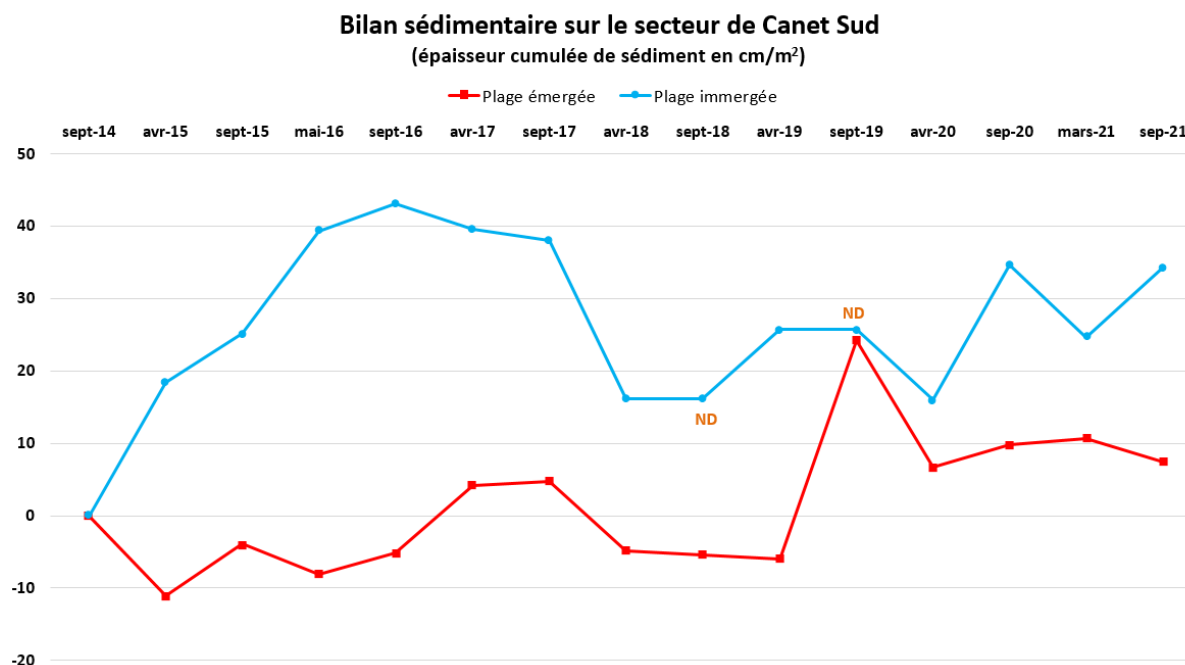
Depuis avril 2019, les comparatifs réalisés montrent une augmentation modérée du bilan sédimentaire global, concernant principalement la partie marine. La plage émergée étant relativement stable en mettant de côté les résultats des comparatifs avec le levé de novembre 2019 compte tenu du problème sur la restitution photogrammétrique. On notera pour le dernier été 2021 une très légère réduction du budget sédimentaire (cf. courbes ci-dessous).

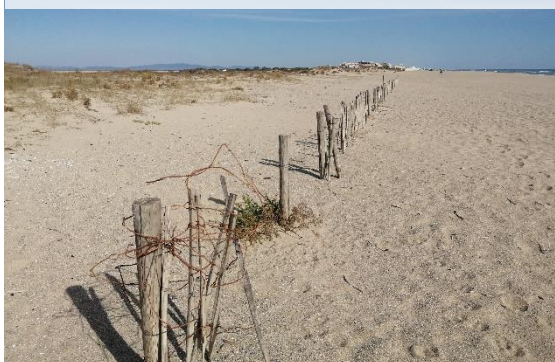
Ligne de mise en défens dégradée au centre du lido

Sur le lido de Canet on note toujours un bon état morphologique malgré un front dunaire souvent mis à mal par la fréquentation estivale et qui mériterait une mise en défens plus régulièrement entretenue. Il paraît aussi important de traiter la brèche située en limite zone urbaine / lido, près du parking du Naudo. Les brèches doivent être traitées par des ouvrages de piégeage sableux (maillage de ganivelles à calibrer selon la topographie du terrain). L'ensemble du cordon dunaire doit être protégé de la fréquentation anarchique par une mise en défens (accès, arrière dune, pied de dune à positionner selon la lecture du terrain). Une fois ce travail de fond réalisé, des opérations d'entretien doivent être organisées chaque année après avoir dressé des constats de dégradation en sortie d'hiver.

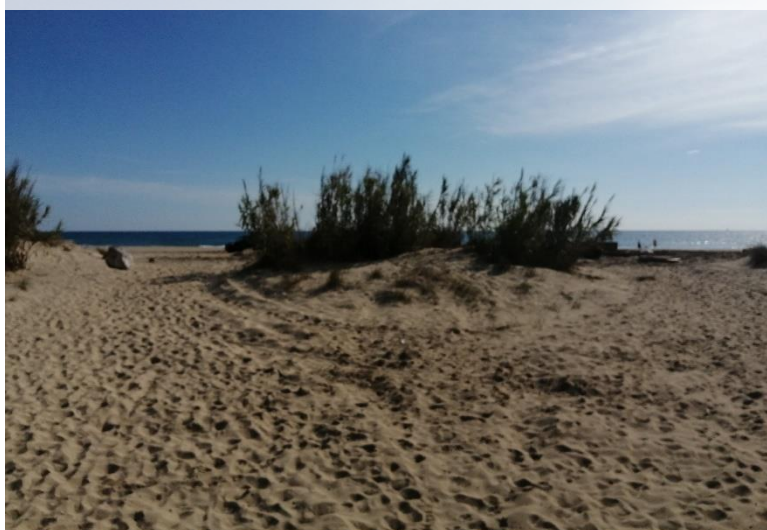
Double brèche au Sud de la plage urbaine

De façon générale cette plage urbaine de Canet est large mais basse et submersible, les pratiques de gestion doivent prendre en considération ces éléments pour ne pas ajouter de la vulnérabilité aux enjeux en place. Les expérimentations d'espaces paysagers dunaires et de systèmes anti-submersion amovibles mises en œuvre par la commune peuvent constituer des pistes d'amélioration. Les mesures topographiques et les suivis photographiques pourront fournir des informations sur l'efficacité de ces dispositifs.
