FICHE DE SYNTHÈSE
CELLULE HYDRO-SEDIMENTAIRE 7
(du port de Canet à l'embouchure du Bourdigou)
ANNEE 6 : 2018 / 2019

Canet-en-Roussillon

Sainte-Marie-la-Mer

Torreilles

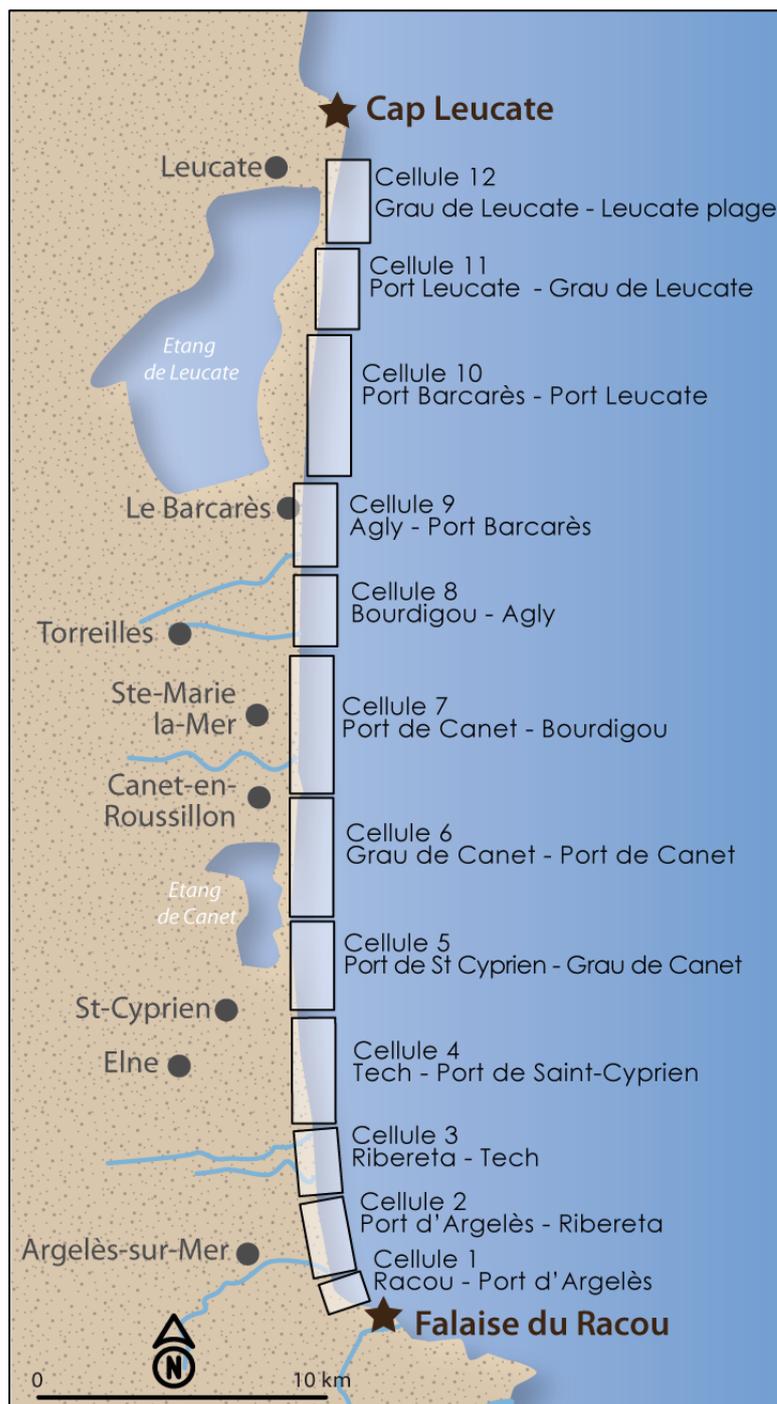
Le courant induit par la houle au sein de cette unité provoque une « dérive littorale » (courant transportant le sable parallèlement à la côte, cf. schéma explicatif page suivante) du sud vers le nord. Les mouvements de sable dans chaque cellule sont donc influencés par ceux des cellules voisines. Chaque modification du transit (naturelle ou artificielle) influe ainsi sur les cellules avoisinantes.

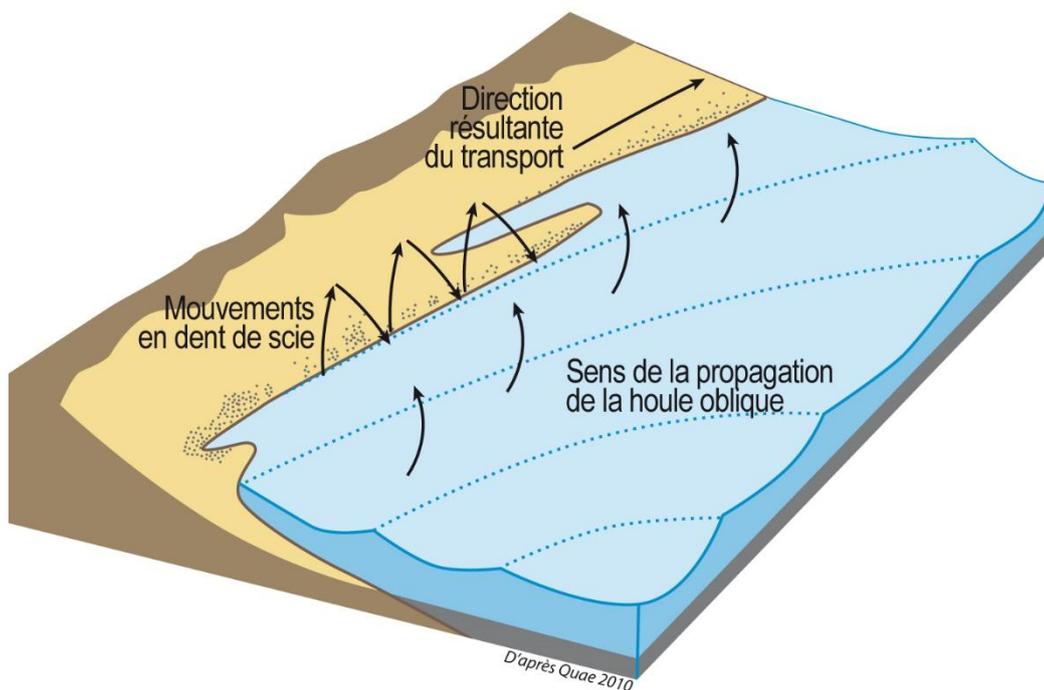
Ce courant de dérive est en fait la résultante d'une action de houle oblique sur une côte rectiligne. Le sable arrive de façon oblique sur la plage mais retombe dans les petits fonds de façon perpendiculaire.

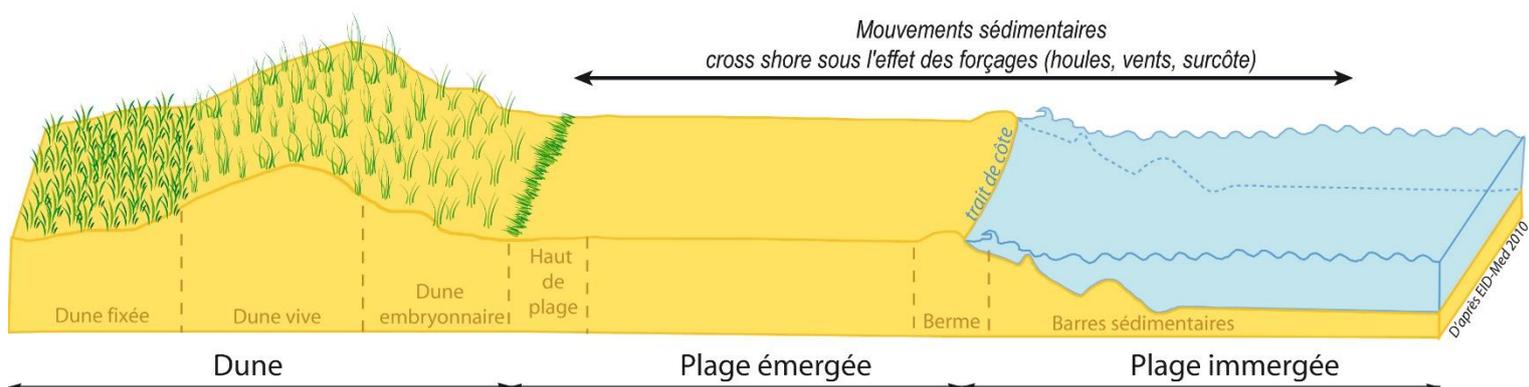
Les fortes houles, lors des tempêtes, ont tendance à emporter le sable de la plage émergée vers les petits fonds sous-marins. A l'inverse lors des faibles houles, les stocks de sable immergés (barres d'avant côte) sont ramenés petit à petit à la côte.

Le mouvement longitudinal est donc doublé d'un mouvement transversal au sein du système dune/plage.

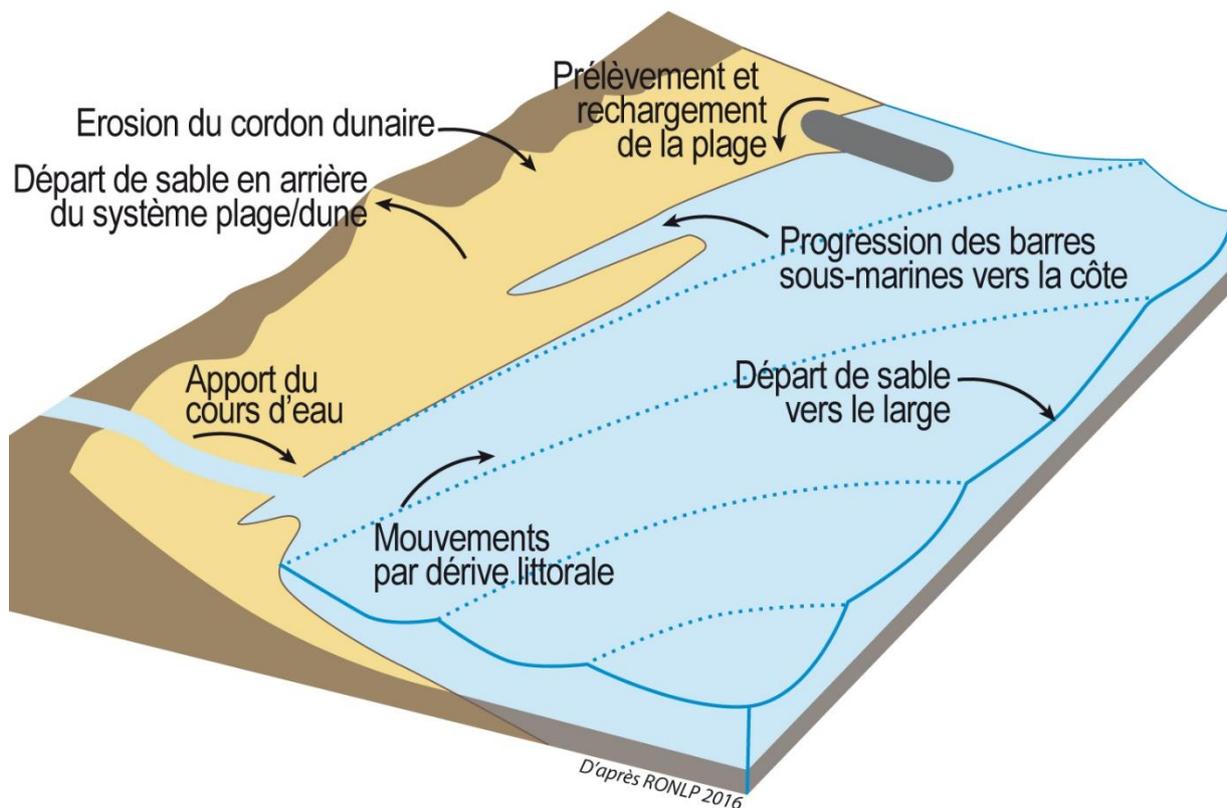
Il est néanmoins possible de calculer un « **budget sédimentaire** » à l'échelle d'une cellule, il dépend des mouvements naturels ou artificiel des sédiments

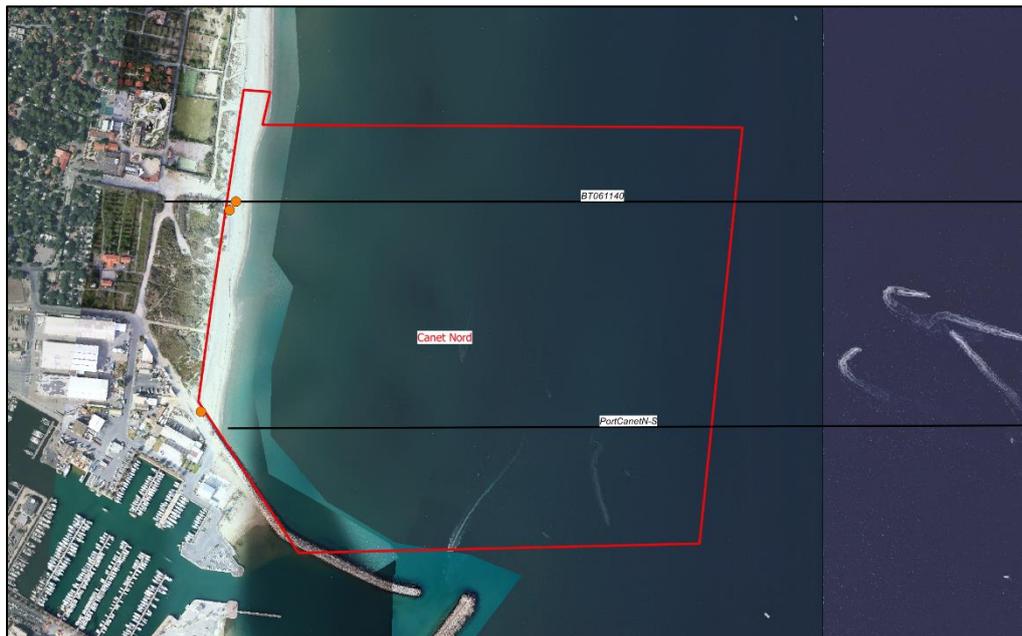
- Limites du secteur suivi en topo-bathymétrie 2 fois par an
- Axes de profils topo-bathymétriques historiques
- Localisation des prises de vue

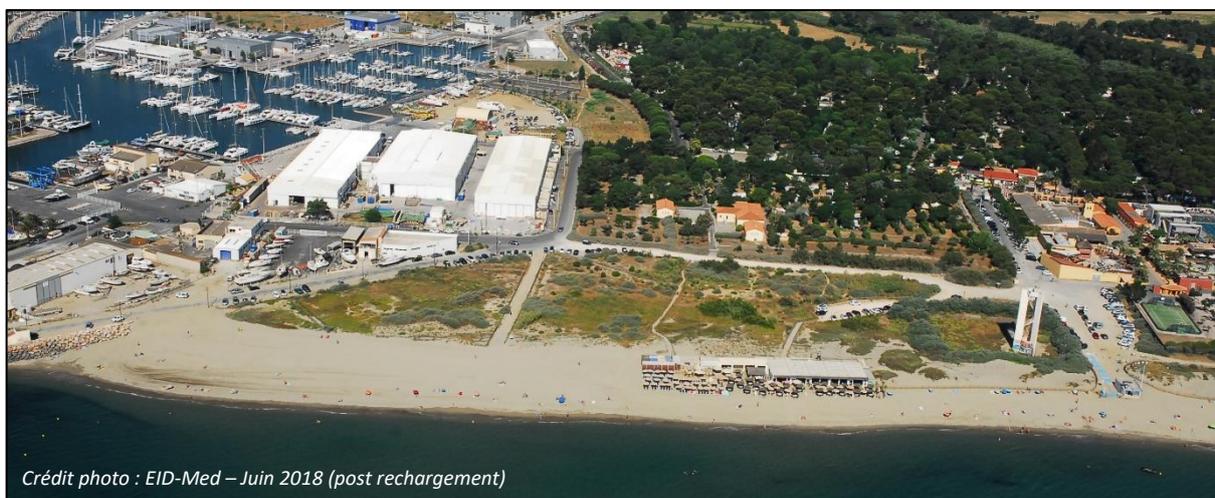
Crédit photo : EID-Med – Juin 2018 (post rechargement)

Malgré un recul important du trait de côte lors des dernières décennies, les dernières campagnes de suivi ont mis en exergue une relative stabilité en lien avec des actions mécaniques (reprofilage de plage) visant à élargir artificiellement la plage au printemps pour l'installation de la concession de plage. La situation en aval dérive et la présence régulière de témoins d'érosion (falaises dunaires, plage étroite, pente forte) font de ce secteur un point sensible.

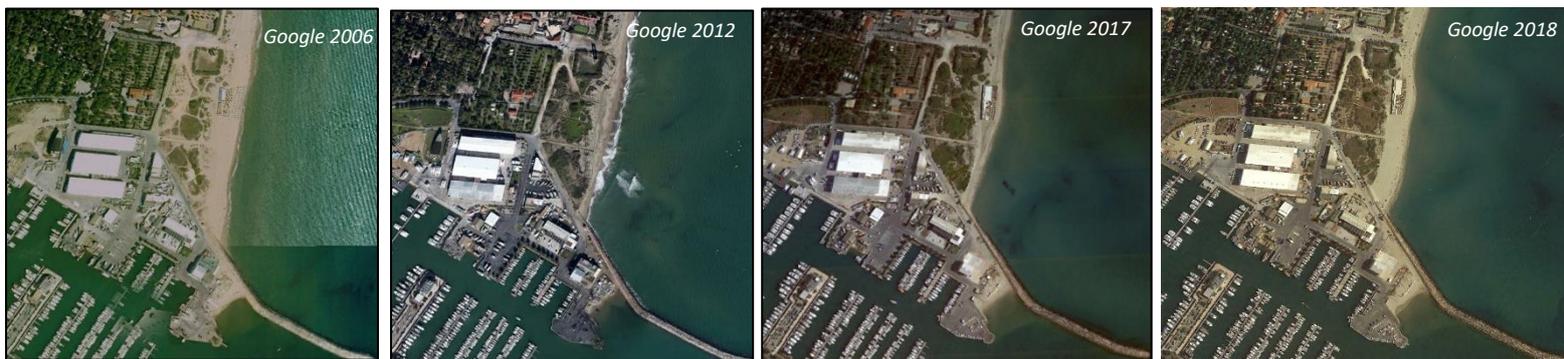
Les photographies aériennes Google ci-dessous montrent une forte évolution de la plage émergée entre 2006, 2012, 2017 et 2018.

L'année 2016-2017 a été érosive sur ce secteur. Un rechargement a eu lieu avant l'été 2018, il est encore visible sur la photo aérienne par une plage émergée particulièrement large par rapport aux années précédentes.

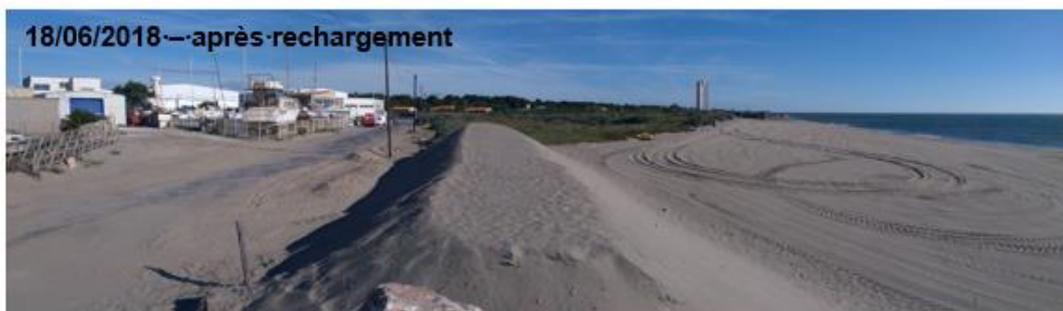
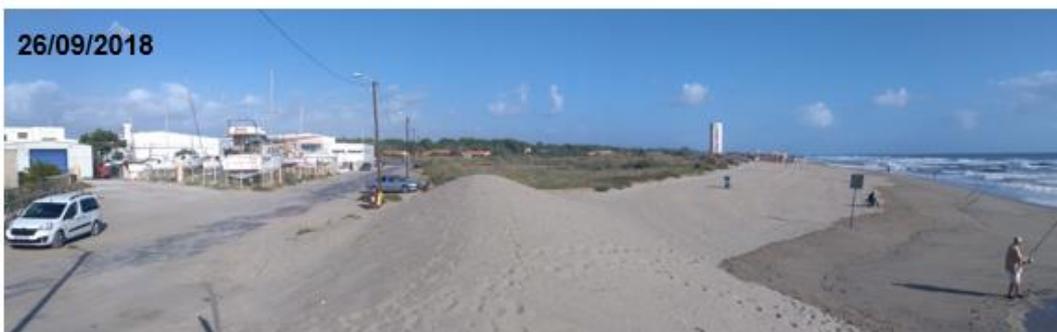
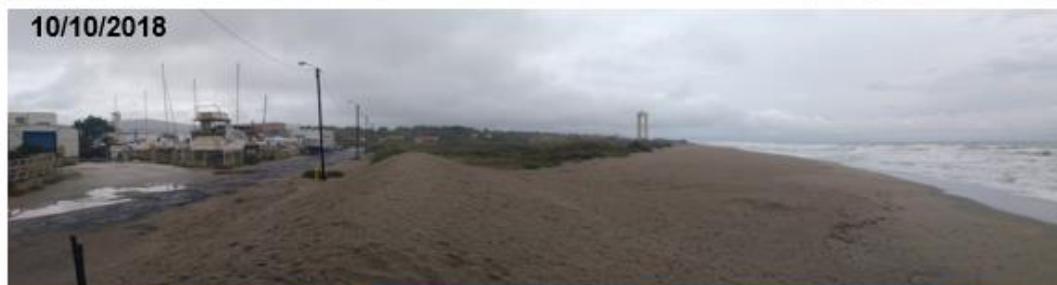
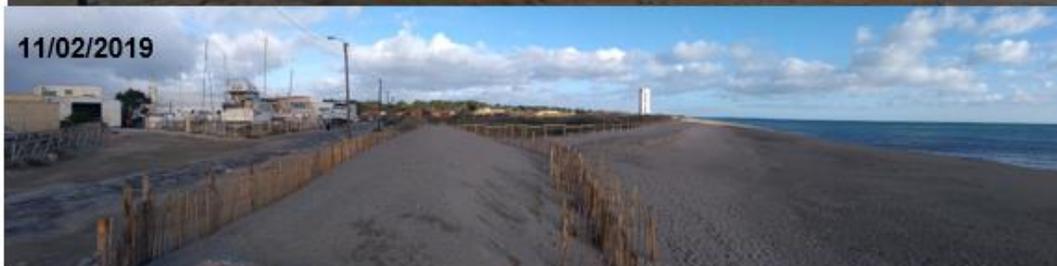
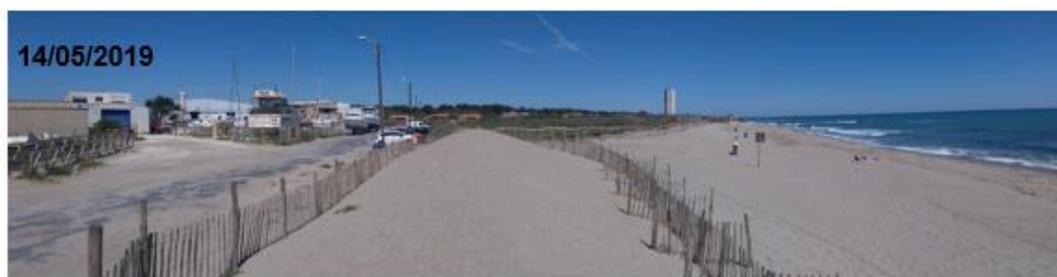
Vers le Nord-Ouest

Les photos prises sur le terrain révèlent également des changements significatifs.

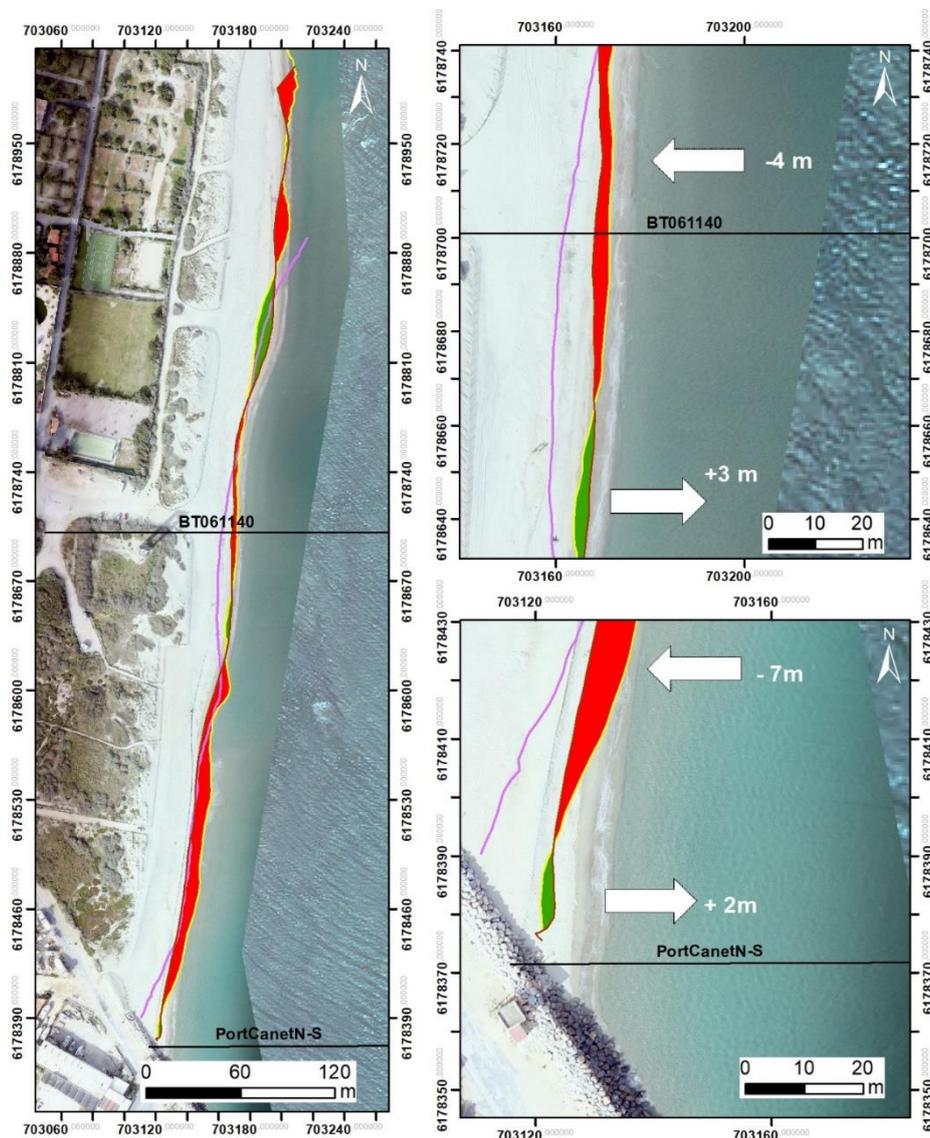
L'évolution du trait de côte n'est pas naturelle sur ce secteur, elle a été fonction du rechargement en sable réalisé en Juin 2018 par PMM à partir des sédiments de dragage de l'avant-port de Canet-en-Roussillon. On constate ainsi que l'élargissement de la plage par ce rechargement entre le parking de la plage au nord et la digue portuaire au sud, a quasiment été totalement perdu au cours de l'hiver 2018-2019, le trait de côte en avril 2019 étant sensiblement à la même position qu'avant le rechargement en avril 2018. Seule la courte portion entre l'encoche de la concession du Swim-Club et le parking de la plage, ainsi que les derniers 60 m de la plage au sud continuent de profiter des bénéfices de ce rechargement en terme de largeur de plage.

La comparaison des données d'avril 2018 et d'avril 2019 montre un engraissement résiduel entre la situation en avril 2018 avant le rechargement et après l'hiver suivant en avril 2019 sur la plage émergée mais surtout dans les petits fonds. Cet engraissement est lié très probablement au transfert des volumes érodés sur la plage sous-marine à faible distance du trait de côte. Les volumes rechargés en mai/juin 2018 restent donc, pour une grande partie, disponibles sur la plage émergée et dans les petits fonds le long du trait de côte pour le fonctionnement hydro-sédimentaire du site. On notera également, plus au large en engraissement important de la barre externe, probablement en lien avec une alimentation de celle-ci par la dérive littorale contournant les ouvrages portuaires.

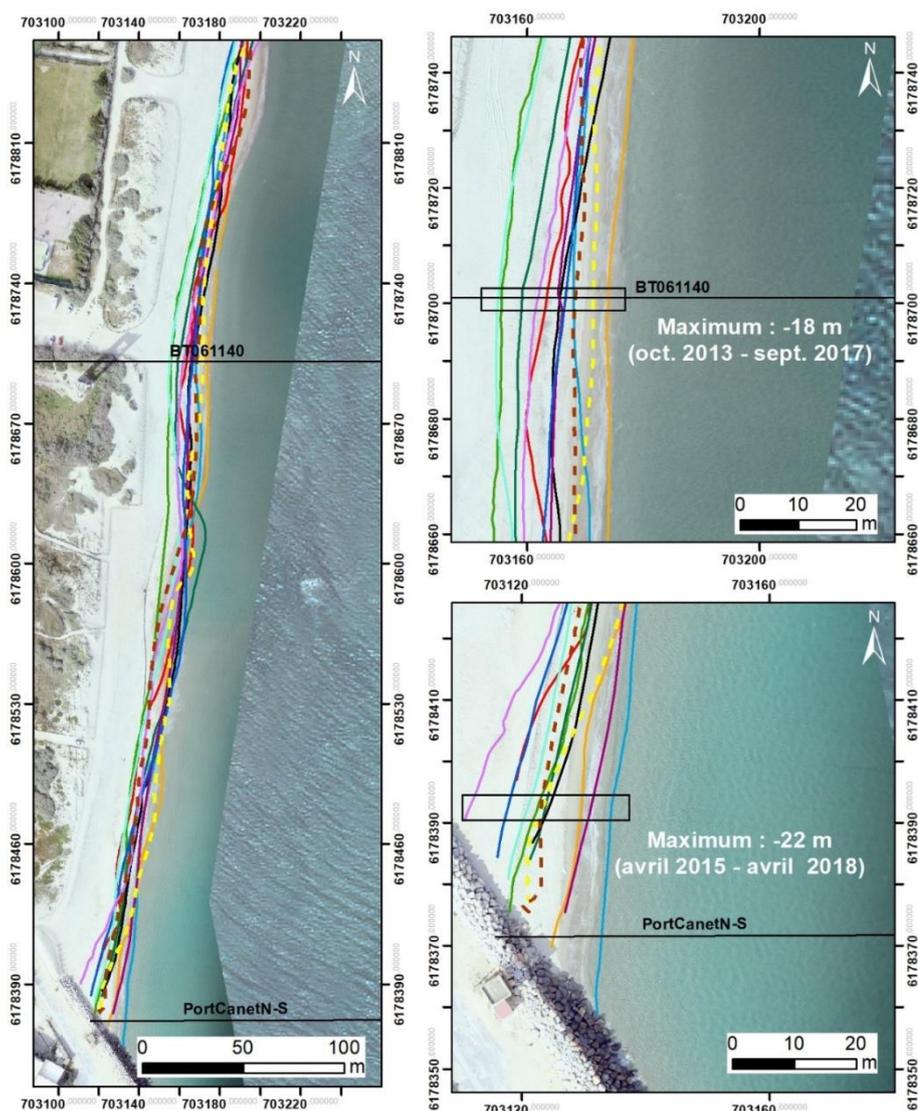
Durant ces dernières années, le recul du trait de côte s'est accéléré au sud du secteur, dans les 100 premiers mètres au nord de la jetée du port de Canet (-17 m entre avril 2015 et avril 2017). Le rechargement réalisé en mai/juin 2018 a semblé-t-il contenu ce phénomène même si le trait de côte après l'hiver 2018-2019 occupe approximativement la position qu'il avait avant ce rechargement.

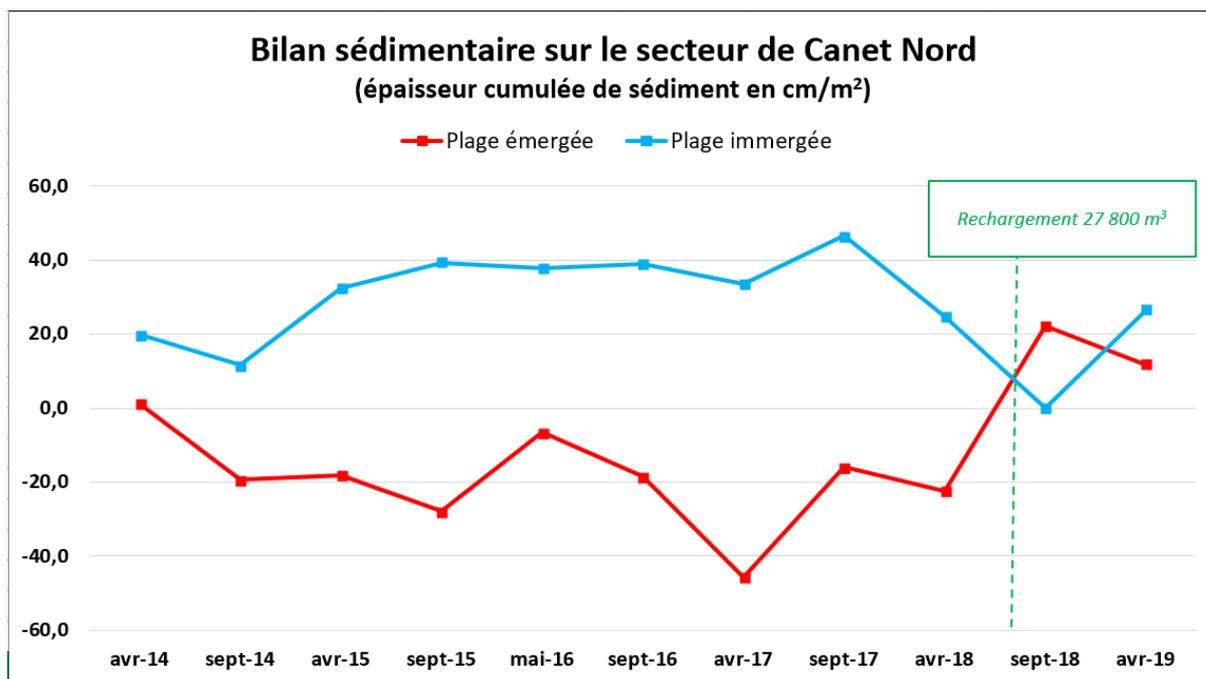
Le bilan sédimentaire de la zone émergée du secteur est très instable et propre à ce secteur comparativement aux autres secteurs suivis par l'ObsCat. La plage a enregistré des baisses importantes de son bilan comme lors de la période de mars 2016 à avril 2017. Le rechargement réalisé sur la plage du Sardinial en mai/juin 2018 a permis une hausse importante du bilan. Même si une partie du volume rechargé a été perdu au cours de l'hiver 2018-2019 il reste disponible dans les petits fonds proches de la côte. La plage restant très étroite dans la moitié sud du secteur, et étant située dans une zone de perturbation du transit sédimentaire le secteur reste malgré tout intrinsèquement très vulnérable.

D'un point de vue morphologique, le Sardinial constitue toujours la zone la plus problématique de la commune de Canet malgré le rechargement en sable de 2018. Aujourd'hui la question du maintien de la concession de plage se pose car la plage y est très étroite. Un projet de réaménagement de ce secteur avec notamment l'acquisition de terrains appartenant à l'Etat situés entre le camping le Brasilia et la plage est en cours de réflexion au sein de la commune et de PMM.

Le rechargement de plage est un mode de gestion, dit « doux » car réversible, il permet de gommer temporairement les points d'érosion au sortir de l'hiver mais ne paraît pas durable dans une situation fortement érosive d'aval dérive comme à Canet Nord ou Sainte-Marie centre. Une réflexion sur les modes de gestion innovants pourrait être menée dans le cadre des projets de réaménagement de ces zones sensibles. Toutefois aucune technique ne comporte tous les avantages, l'essentiel est d'éviter d'ajouter de la vulnérabilité au territoire face aux risques littoraux.

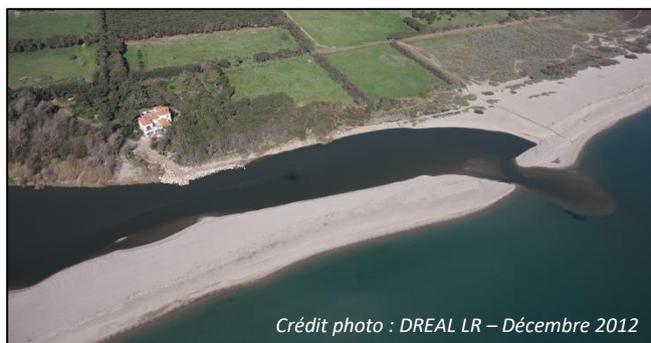
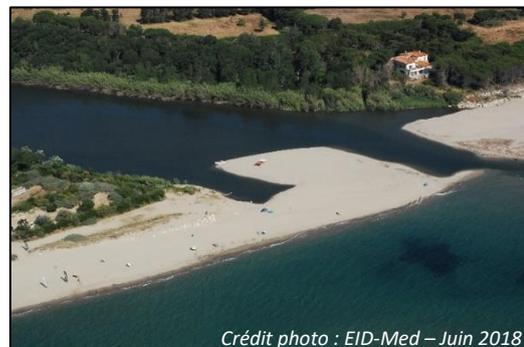
L'embouchure de la Têt n'ayant pas fait l'objet d'aménagement (absence de digue de calibrage), elle se déplace naturellement en fonction des crues et des conditions météorologiques

En 2014-2015 l'embouchure s'était repositionnée dans l'axe du fleuve suite à une crue. La première année de suivi a mis en évidence un bilan sédimentaire négatif de la zone d'embouchure. Durant la deuxième année (2014-2015) une crue a fortement modifié l'embouchure (déplacement de plus de 200 m vers le sud) entraînant un apport de sable conséquent sur la partie immergée du secteur ainsi que sur la plage en rive gauche. En 2016-2017 l'embouchure a encore évolué et en 2017-2018 le bilan global était stable. Le suivi photographique septembre 2018-mai 2019 illustre une fois de plus l'importante variabilité morphologique de l'embouchure et de ces flèches sableuses au gré des épisodes de crues et météo-marins.

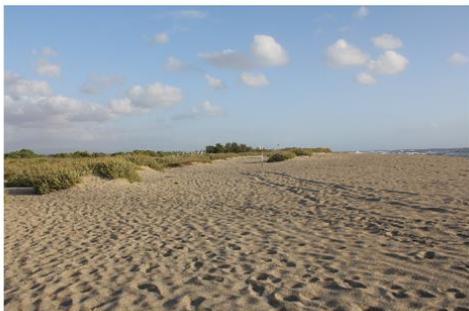
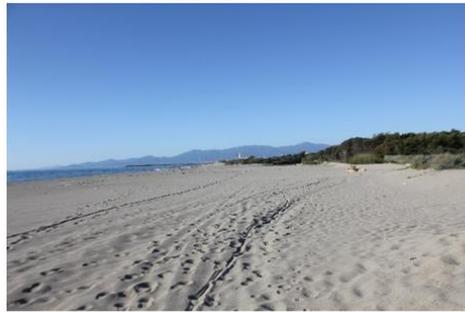
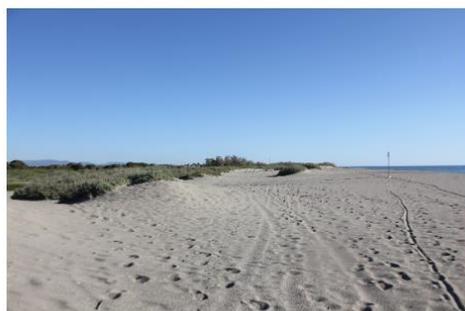
Au cours de l'hiver 2018-2019, l'embouchure interne et ses rives ont subi des modifications morphologiques importantes. Une longue flèche sableuse partant de la rive nord s'est construite dans le prolongement du trait de côte et est venue fermer l'embouchure sous l'action des houles de tramontane, inversant la dérive littorale vers le sud, et remobilisant les sédiments de la rive nord.

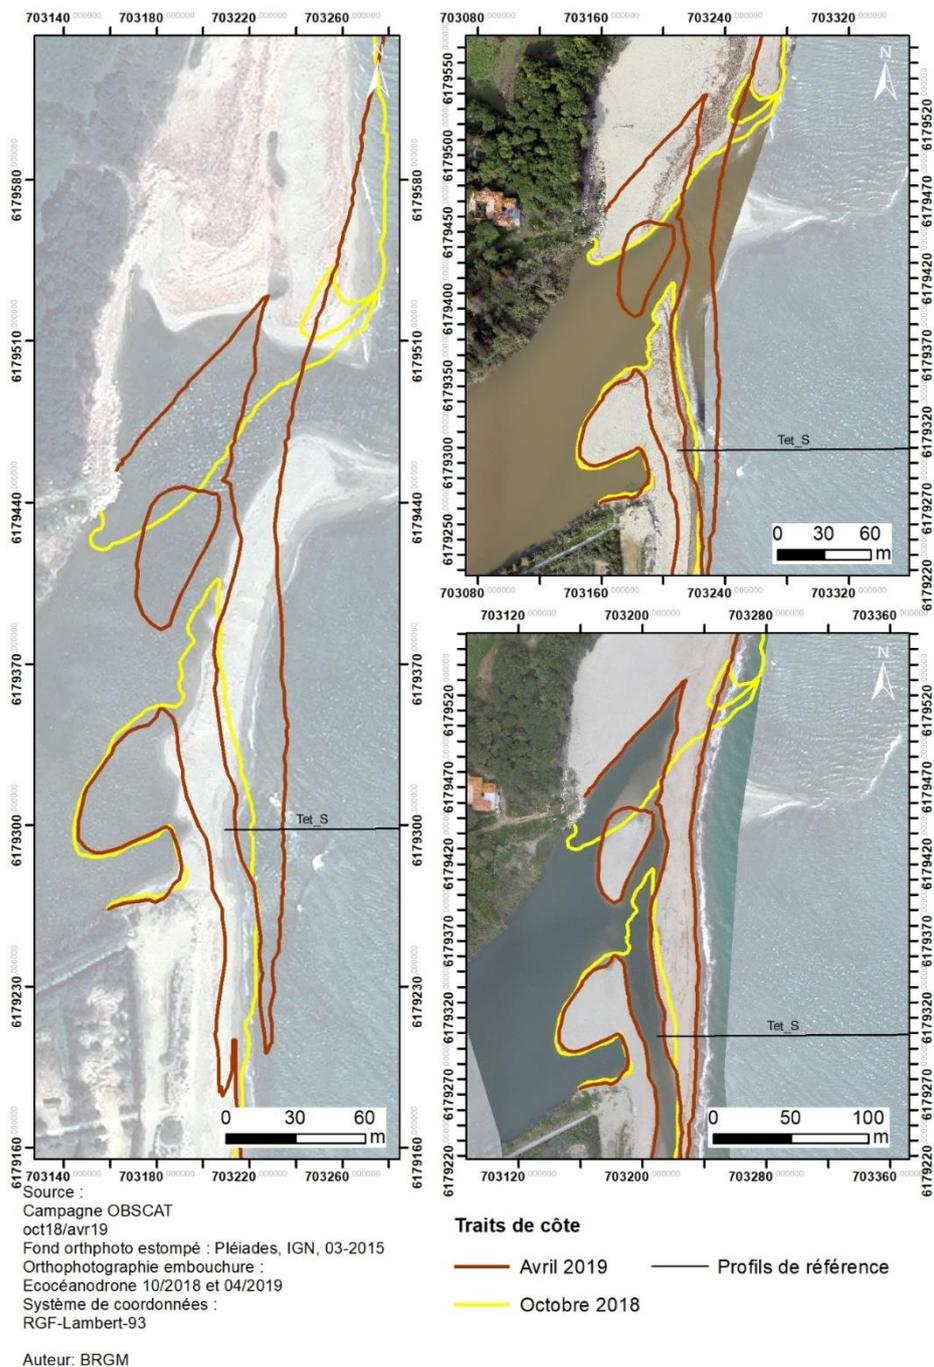
Bien que ces modifications morphologiques hivernales (octobre 2018 à avril 2019) aient été d'ampleur importante, avec un changement de paysage remarquable, le bilan sédimentaire pour la période concernée est assez peu conséquent (faible gain). Ceci tend à indiquer que ces modifications sont issues principalement de redistributions locales des masses sableuses en présence avec un apport assez limité du secteur adjacent au nord sous l'effet des houles de tramontane (dérive littorale du nord vers le sud).

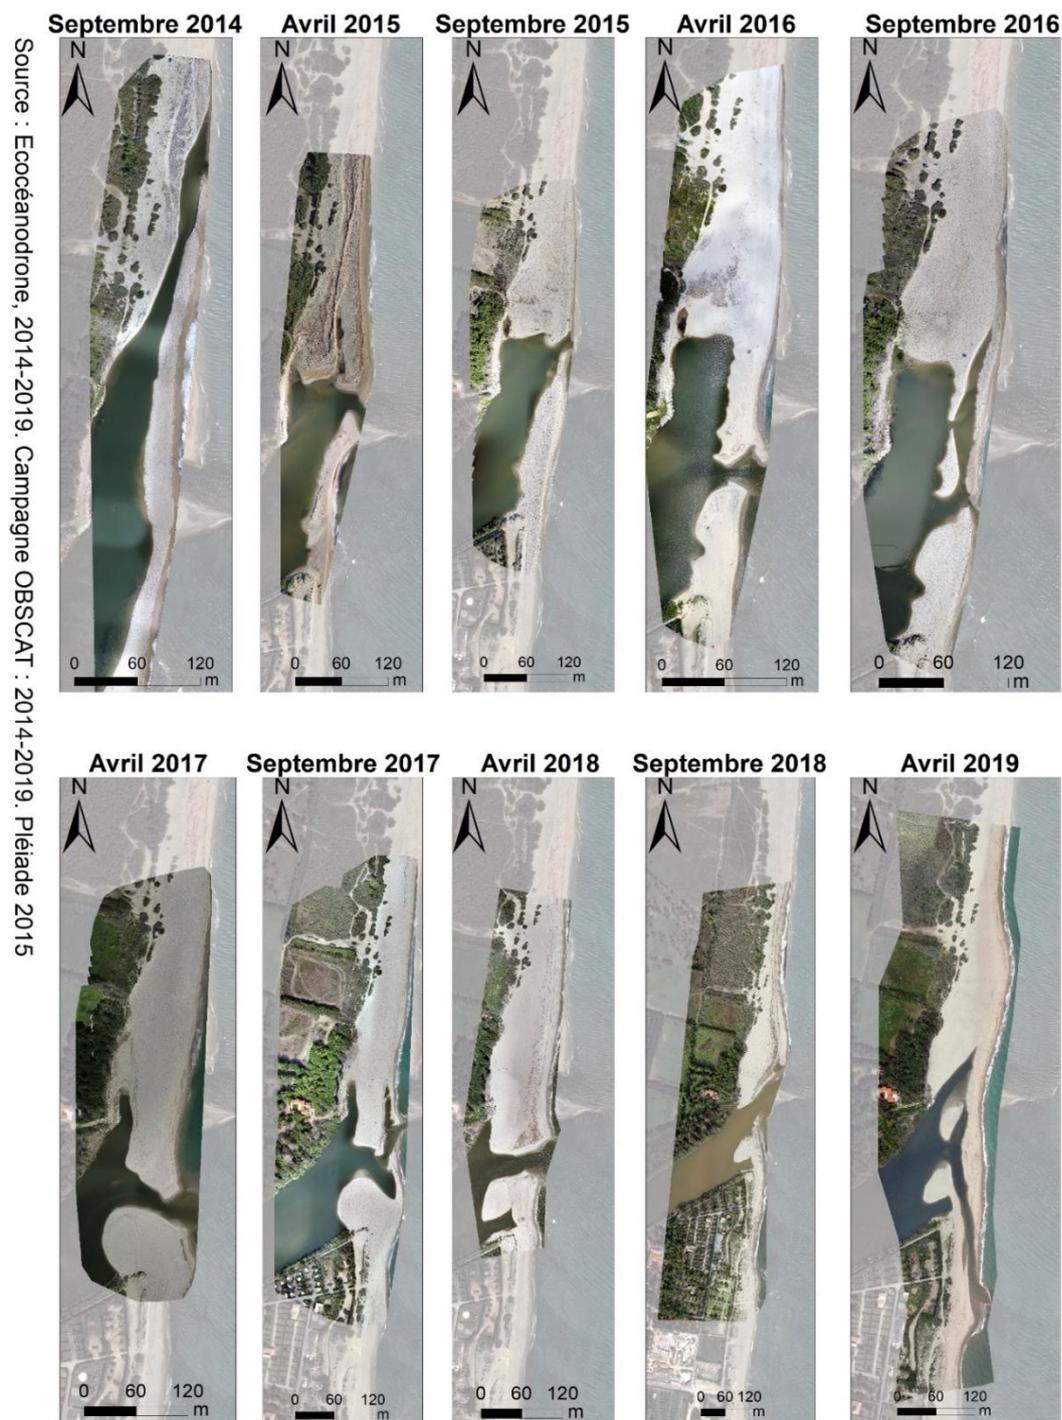
Les variations dans la position du trait de côte sont parmi les plus importantes de tout le territoire de l'ObsCat en raison du caractère naturel du site.

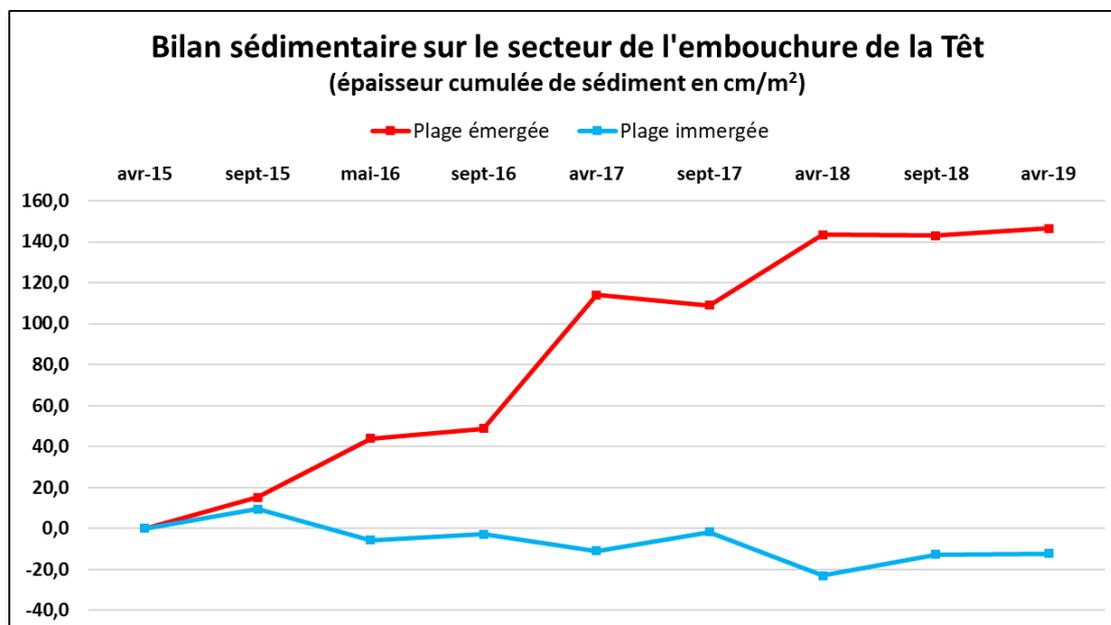
Le bilan du secteur complet est donc soumis à d'importantes variations saisonnières depuis septembre 2014, mais au global sur les 5 années de suivi celui-ci reste stable. Toutefois la partie émergée a vu son stock sédimentaire s'accroître avec le temps, et est aujourd'hui à +56 132 m³.

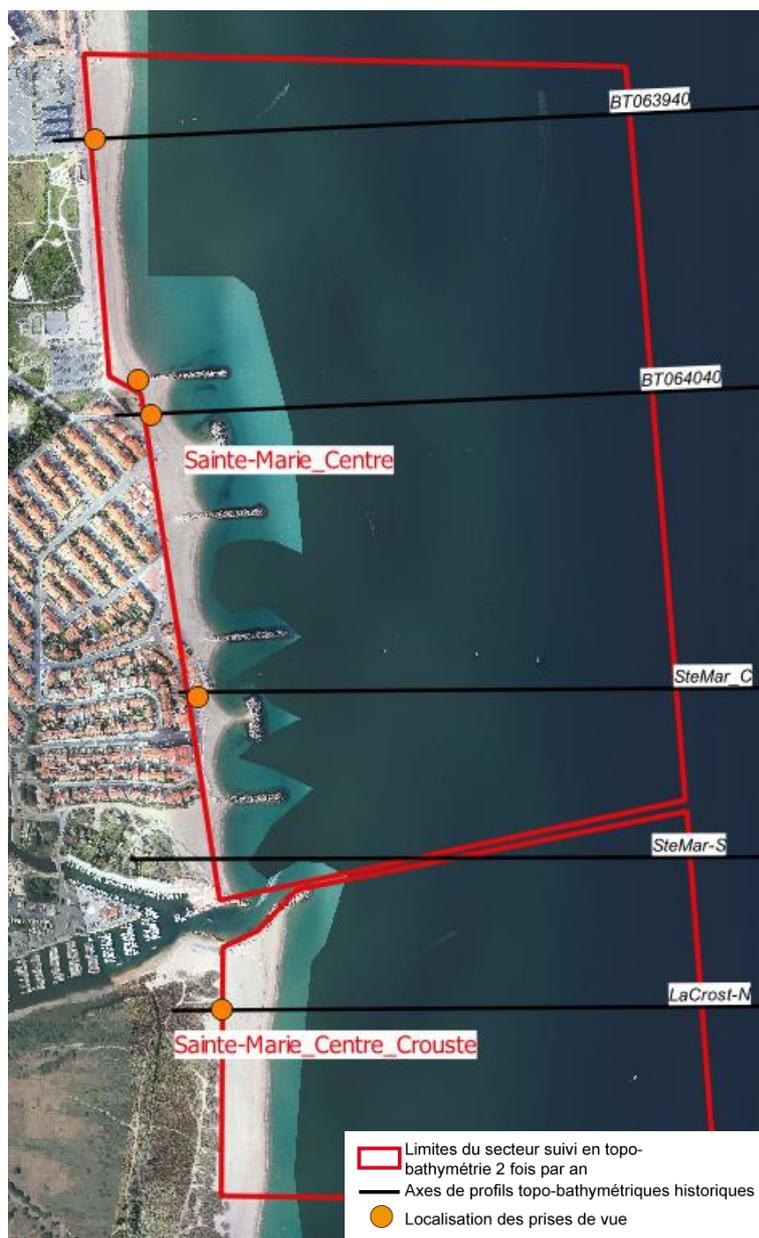
Ce secteur fait l'objet depuis 2013 d'une seule et même analyse, les résultats seront prochainement interprétés en fonction des données acquises de part et d'autre des jetées portuaires de Sainte-Marie afin de mieux évaluer les tendances en amont et aval dérive, notamment là où des travaux de rechargement sont réalisés.

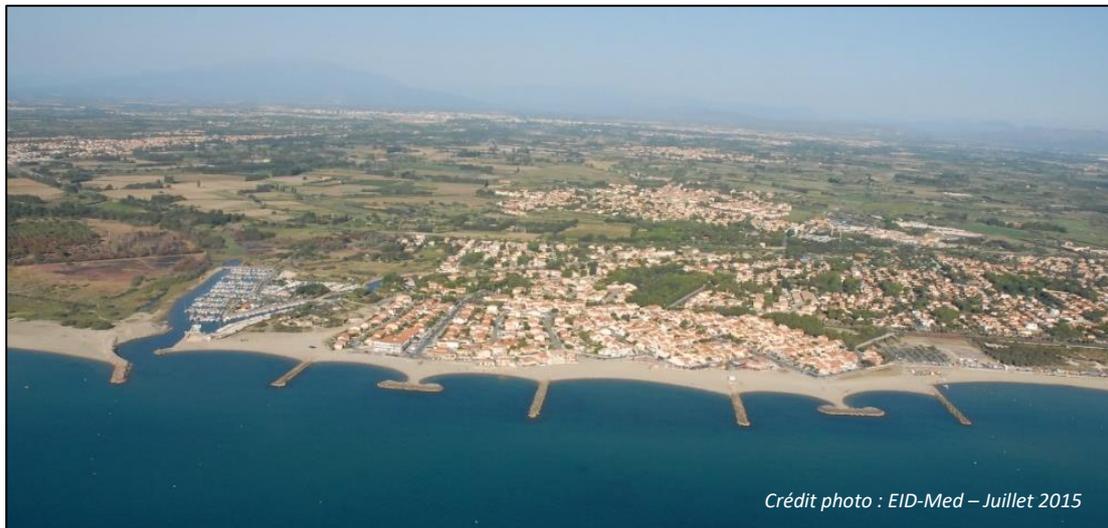
Le trait de côte sur ce secteur a tendance à reculer. Il est artificiellement maintenu par des ouvrages en dur au sud et des rechargements réguliers en sable (au nord de la zone aménagée). De plus la jetée du port bloque les sédiments en amont dérive.

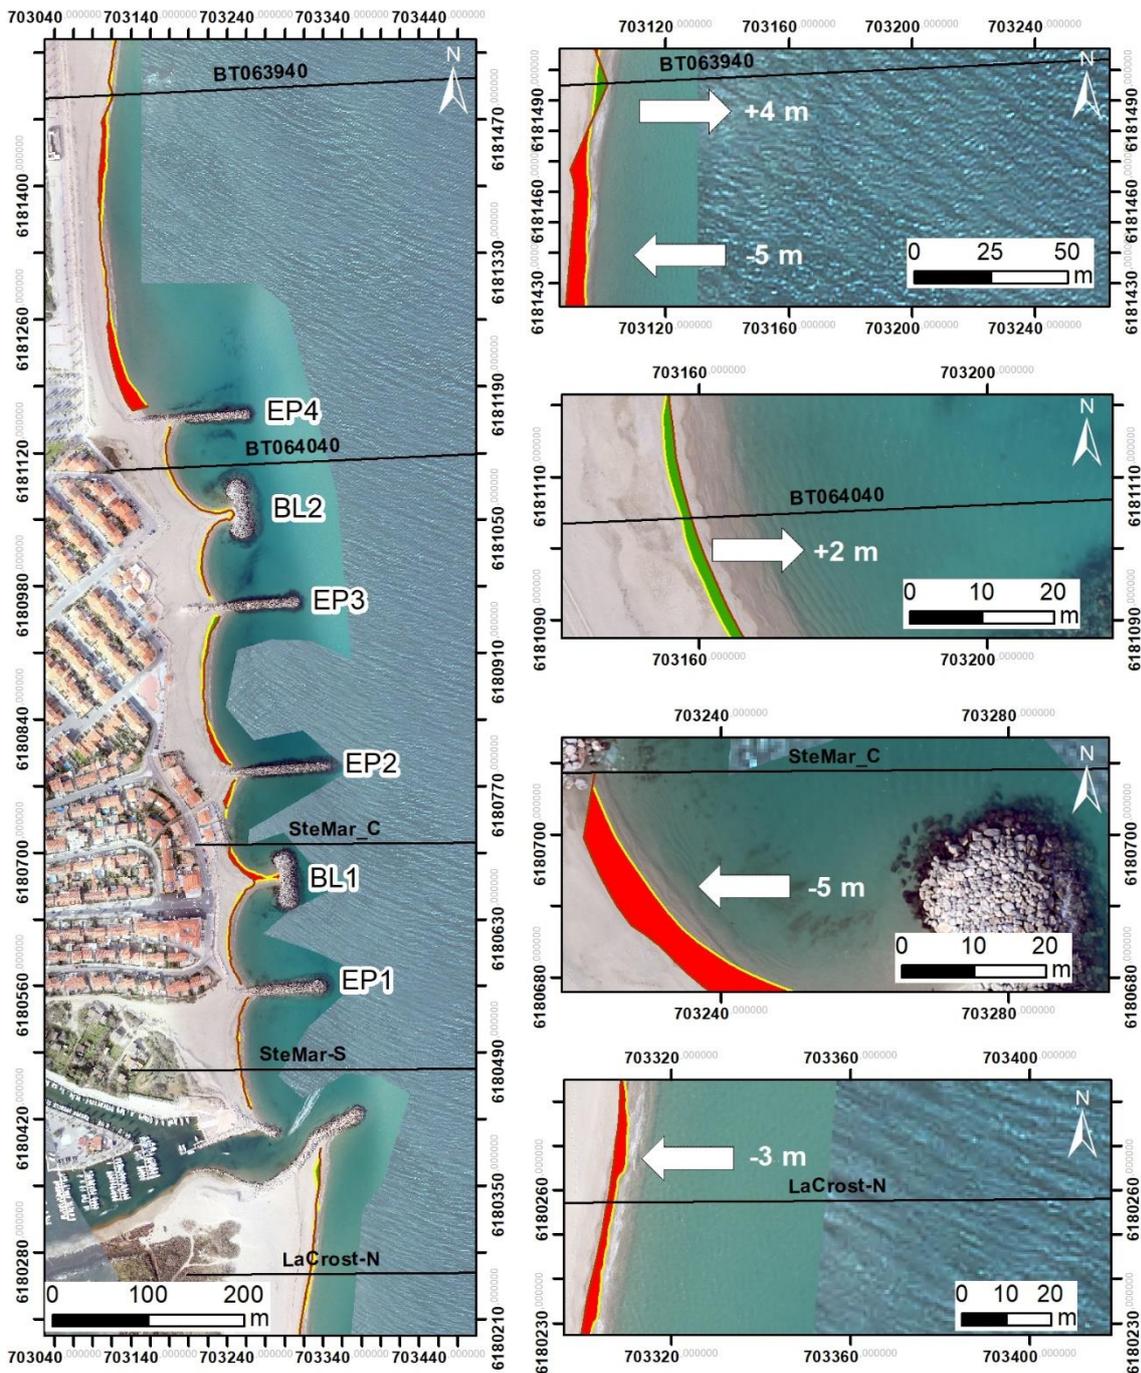
La situation en fin d'hiver 2018-2019 montre un recul quasi général du trait de côte compris -3 et -15 m. Le recul maximum -15 m est mesuré au niveau de l'encoche d'érosion en sortie du système de défense, au nord immédiat de l'épi 4.

Les déplacements sédimentaires ont été de faible ampleur durant l'été 2018 à l'exception de l'encoche d'érosion au nord (accrétion) et le long et au large du dernier épi du système de défense. Lors de l'hiver 2018-2019 les déplacements de sédiments ont été en revanche beaucoup plus marqués. Le bilan sédimentaire année 6 pour le secteur complet est négatif avec -24 617 m3.

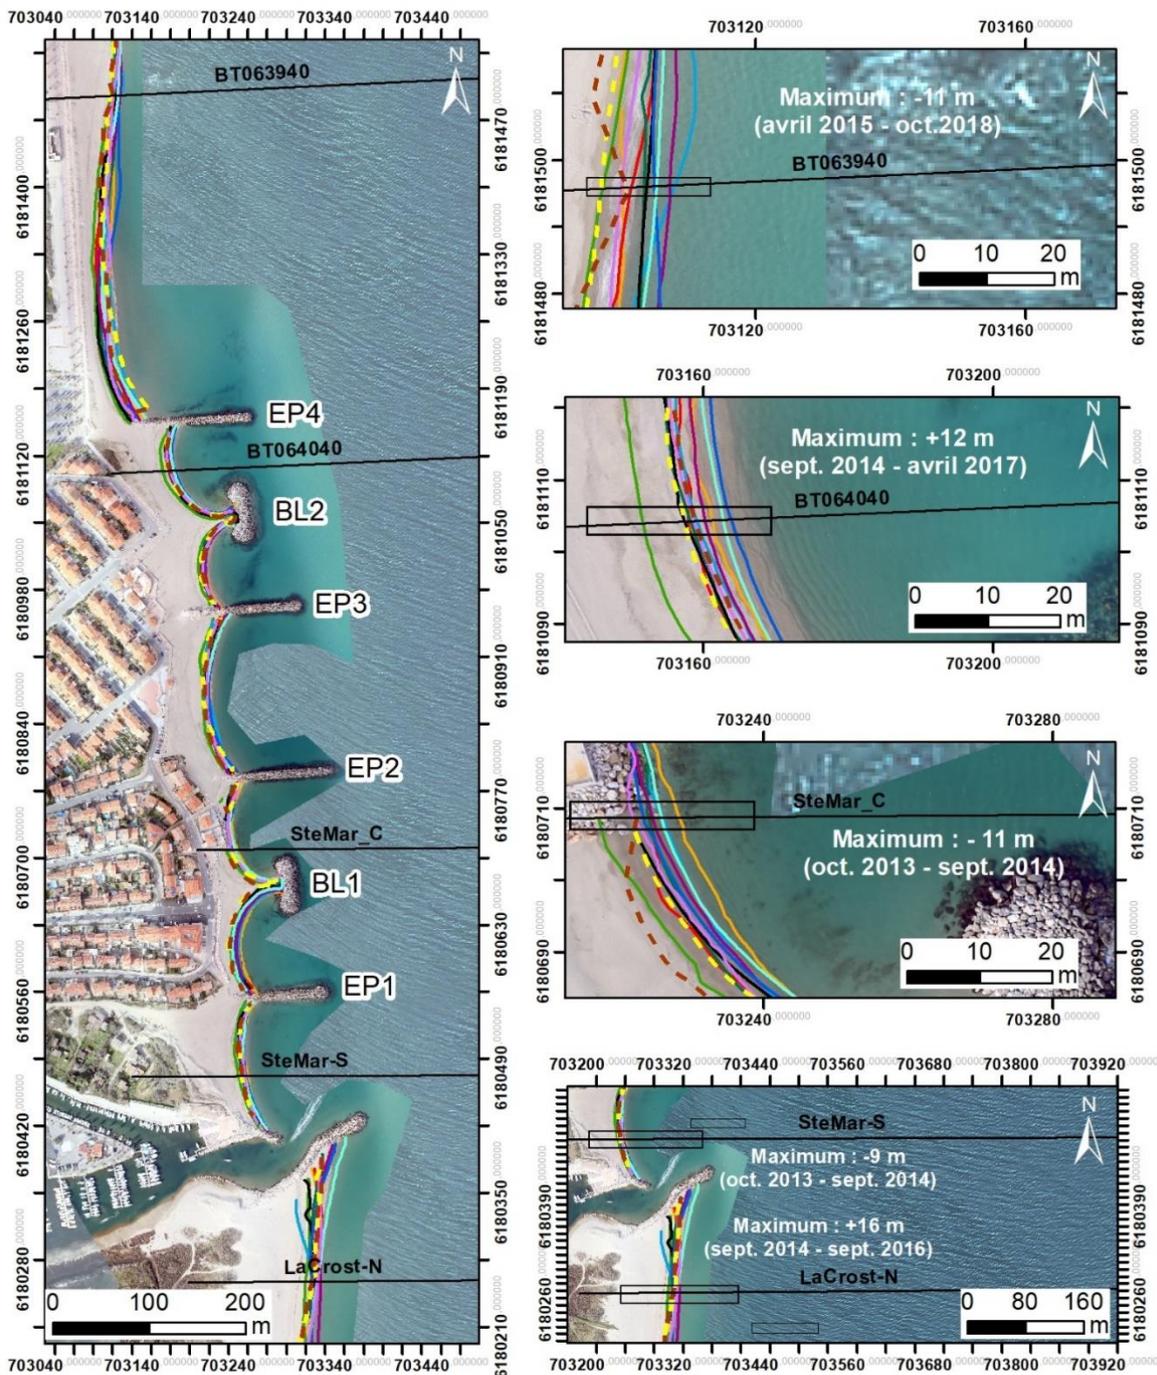
Les variations du trait de côte les plus importantes se situent au nord et au sud des zones protégées. Elles sont majoritairement en lien avec les prélèvements en sable effectués au sud du port, et à leur utilisation au nord du site afin de recharger l'encoche d'érosion.

Au sud du port, on peut considérer le trait de côte comme stable, avec des oscillations entre les positions extrêmes d'avril 2015 (la plus reculée) et de septembre 2017 (la plus avancée).

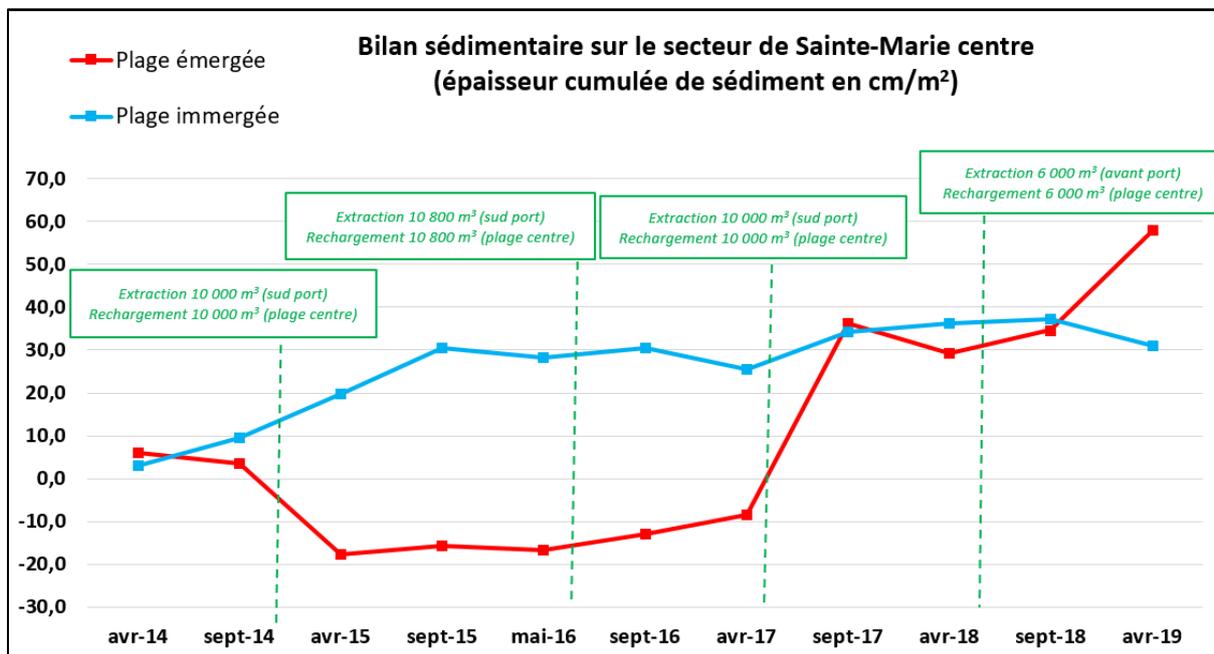
Le secteur de Sainte-Marie est en accrétion depuis 2013 (secteur complet), avec près de +365 466 m³ emmagasinés depuis octobre 2013. On notera cependant une certaine stagnation du bilan depuis septembre 2017 et le bilan est même déficitaire sur cette année 6 (avril 2018 – avril 2019).

Au-delà de l'embouchure de la Têt c'est le secteur de Sainte-Marie centre, équipé d'ouvrages lourds, qui est le plus touché par le déficit sédimentaire.
