FICHE DE SYNTHÈSE
CELLULE HYDRO-SEDIMENTAIRE 7
(du port de Canet à l'embouchure du Bourdigou)
ANNEE 6 : 2018 / 2019

Canet-en-Roussillon

Sainte-Marie-la-Mer

Torreilles

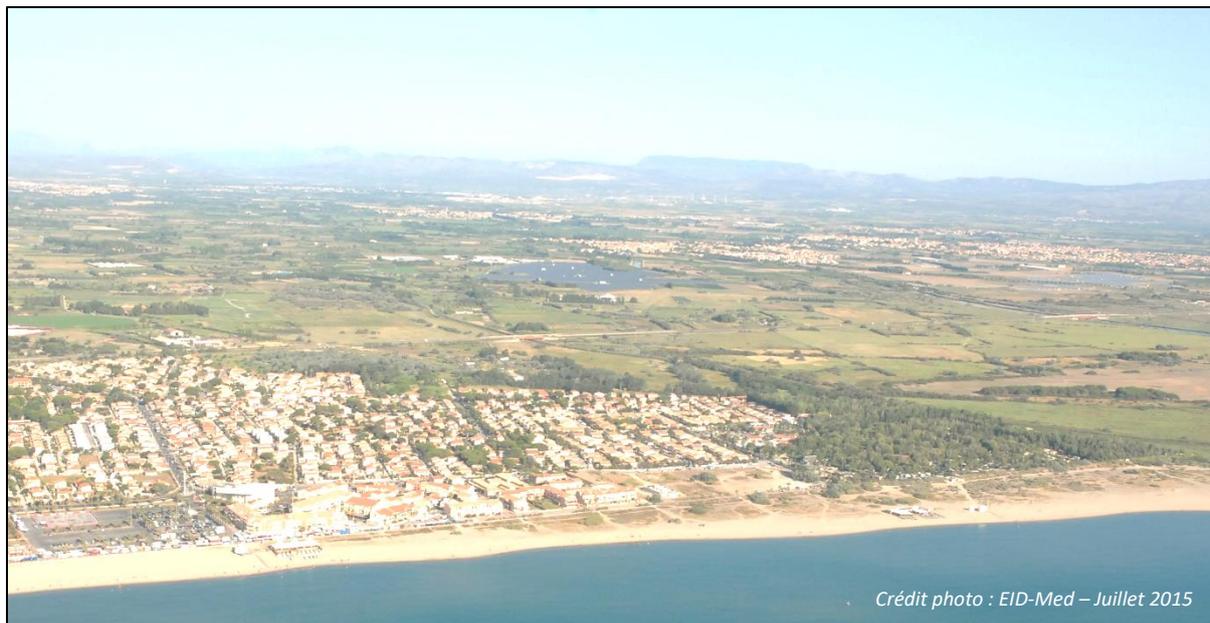
Le cordon dunaire (entre le « Pica Pica » et la limite communale nord) n'a pas fait l'objet de levé photogrammétrique en 2019 mais ce secteur est concerné par un point photo au sol et deux transects de végétation.

Sur le terrain on observe une plage assez stable avec une largeur assez importante de 30 à 40 m. Le cordon dunaire est fréquenté, sans mise en défens mais reste pour autant assez stable lui aussi.

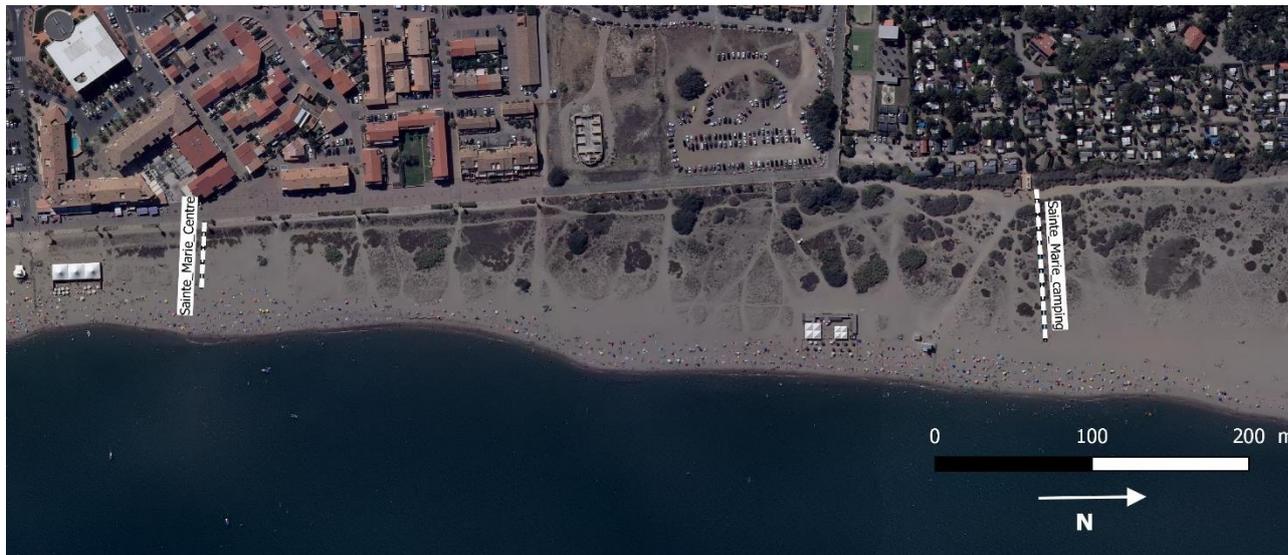
Ce secteur a été étudié grâce au suivi de la végétation in-situ par le biais des deux transects localisés ci-dessous.

Au nord de la portion de littoral étudié d'un point de vue morphologique, deux transects de végétation sont levés chaque année pour qualifier leur état de conservation biologique.

Le transect de Sainte-Marie centre est situé sur un cordon dunaire dégradé car très fréquenté et confiné entre une plage étroite et un front de mer bétonné. Son taux de recouvrement moyen est compris entre 10 % et 26 %, ce transect compte parmi ceux présentant le plus faible recouvrement végétal, il faut toutefois noter une augmentation assez significative du recouvrement entre 2014 et 2019.

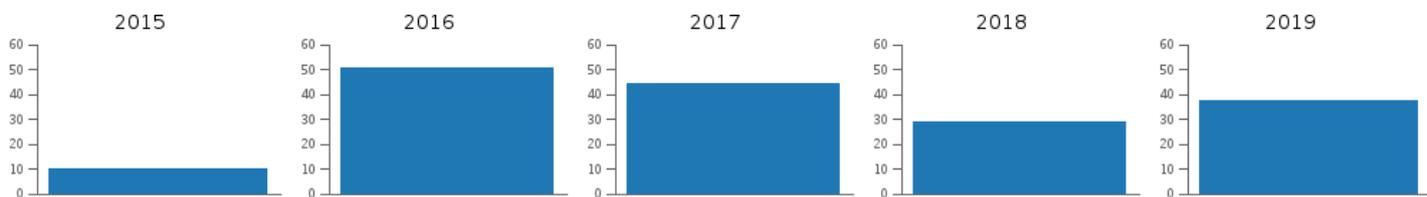
Au droit du camping le transect étudié est mieux conservé mais son taux de recouvrement moyen a tendance à se réduire depuis 2016. On note une prédominance de l'Arroche maritime côté camping et la présence d'invasives.

Sur ce transect, malgré une plage large, les casiers les plus proches du pied de dune souffrent de piétinement ce qui explique une diminution de leur recouvrement végétal. On note effectivement une diminution généralisée du recouvrement végétal sur les 6 casiers les plus proches du pied de dune, c'est-à-dire côté plage, sur les 30 derniers mètres du transects la végétation est mise à mal.
