FICHE DE SYNTHÈSE

CELLULE HYDRO-SEDIMENTAIRE 7

(du port de Canet à l'embouchure du Bourdigou)

ANNEE 7 : 2019 / 2020

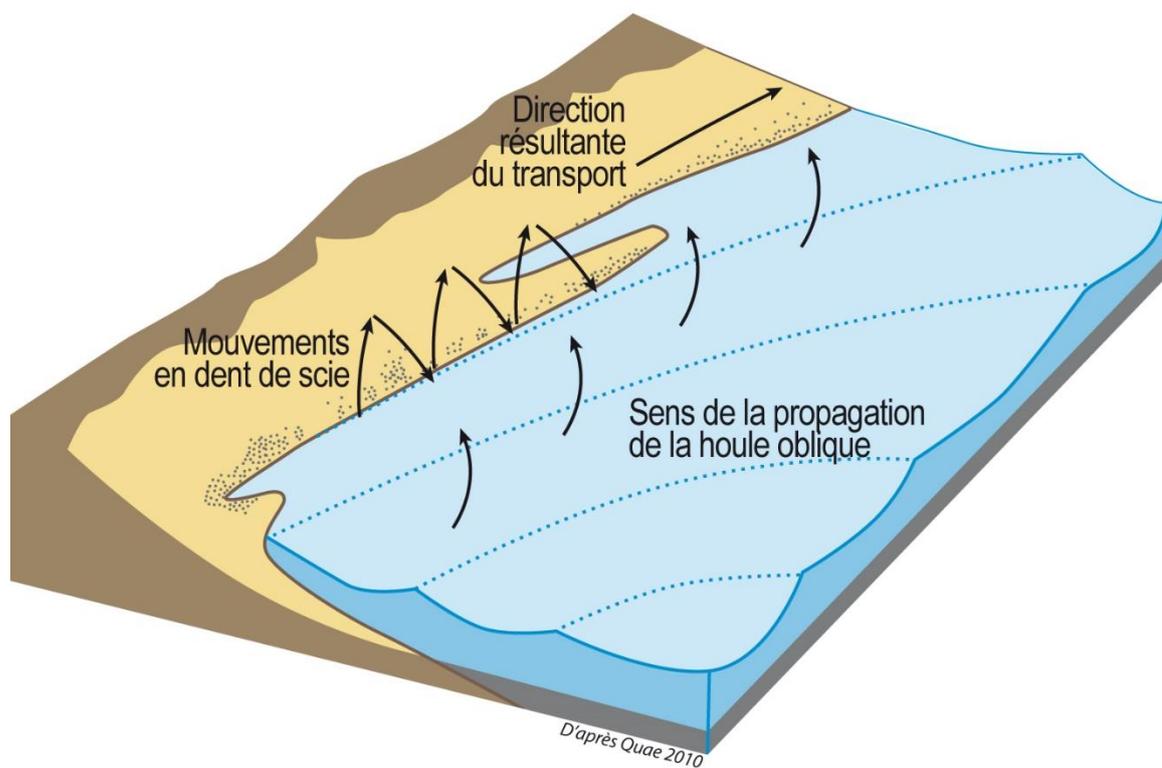
Ce courant de dérive est en fait la résultante d'une action de houle oblique sur une côte rectiligne. Le sable arrive de façon oblique sur la plage mais retombe dans les petits fonds de façon perpendiculaire.

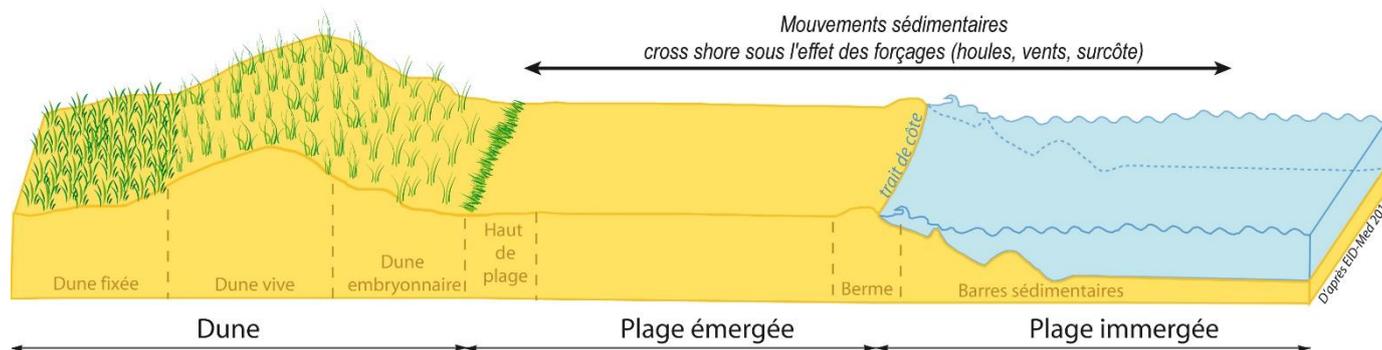
Les fortes houles, lors des tempêtes, ont tendance à emporter le sable de la plage émergée vers les petits fonds sous-marins. A l'inverse lors des faibles houles, les stocks de sable immergés (barres d'avant côte) sont ramenés petit à petit à la côte.

Le mouvement longitudinal sud-nord est donc doublé d'un mouvement transversal au sein du système dune/plage.

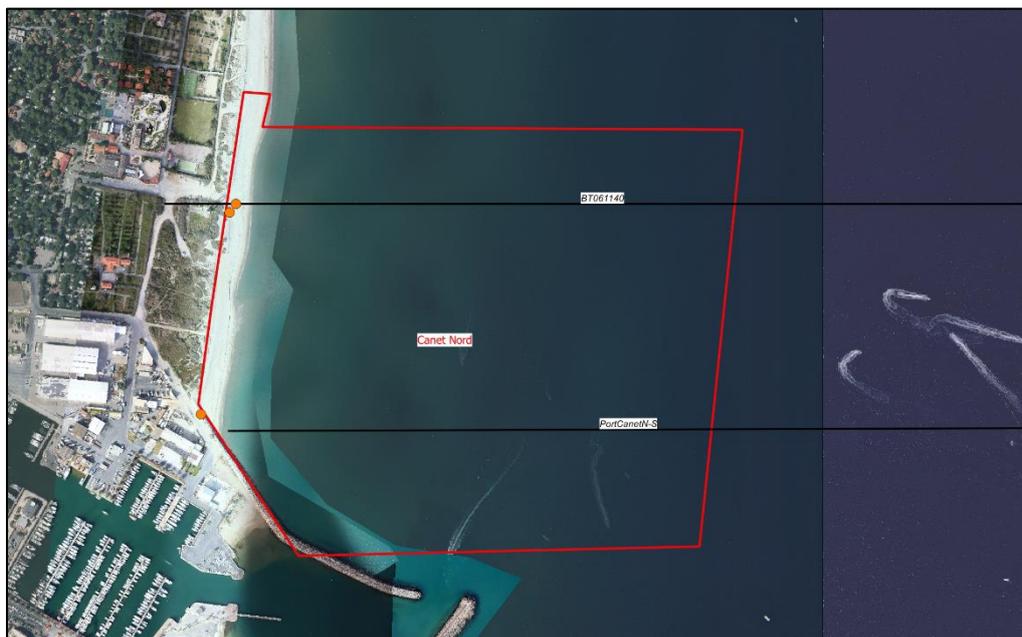
- Limites du secteur suivi en topo-bathymétrie 2 fois par an
- Axes de profils topo-bathymétriques historiques
- Localisation des prises de vue

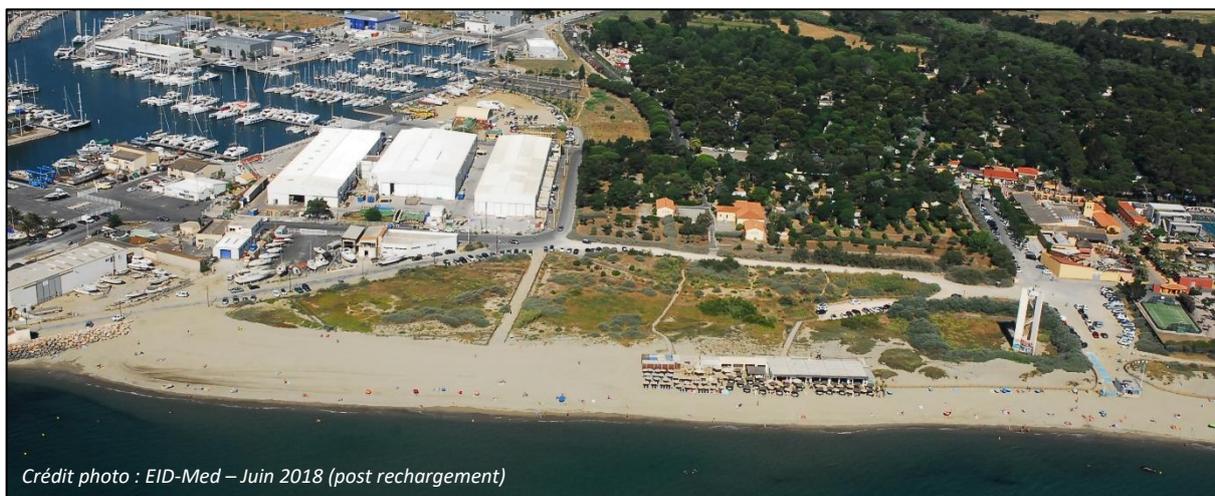
Crédit photo : EID-Med – Juin 2018 (post rechargement)

Malgré un recul important du trait de côte lors des dernières décennies, les campagnes de suivi de 2018-2019 ont mis en exergue une relative stabilité en lien avec des actions mécaniques (reprofilage/rechargements de plage). La situation en aval dérive et la présence régulière de témoins d'érosion (falaises dunaires, plage étroite, pente forte) font de ce secteur un point sensible.

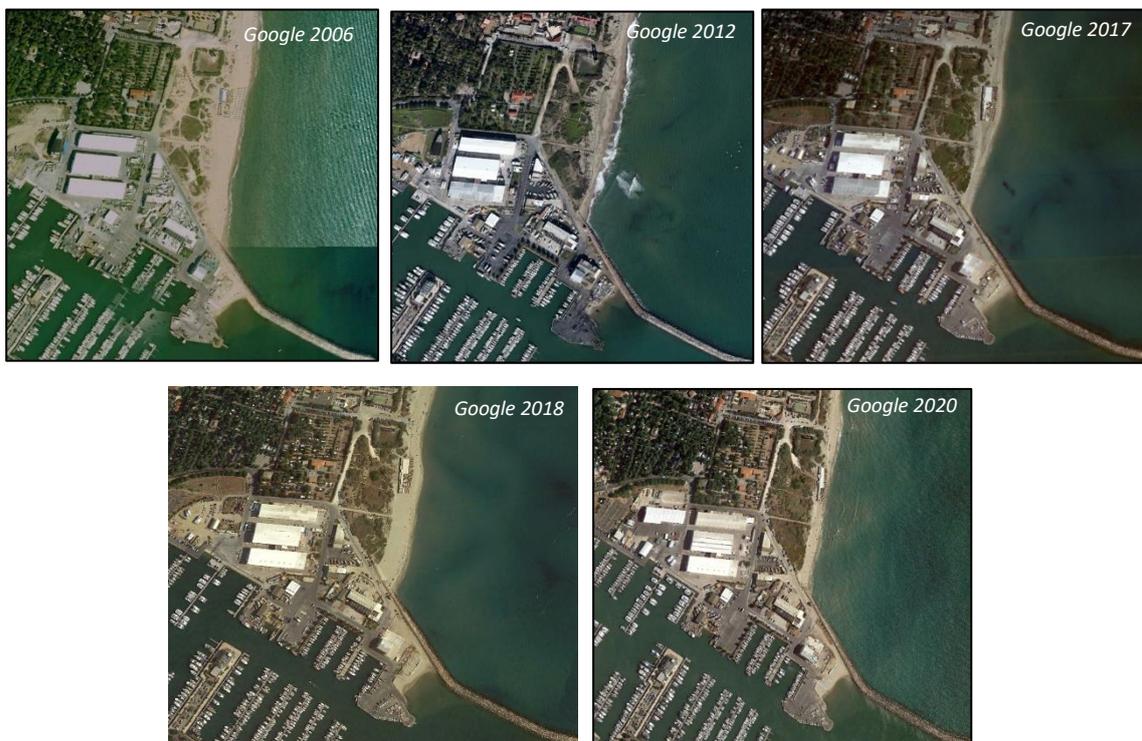
Les photographies aériennes Google ci-dessous montrent une forte évolution de la plage émergée entre 2006 et 2020.

L'année 2016-2017 a été érosive sur ce secteur. Un rechargement a eu lieu avant l'été 2018, il est encore visible sur la photo aérienne par une plage émergée particulièrement large par rapport aux années précédentes et par rapport à l'image de 2020.

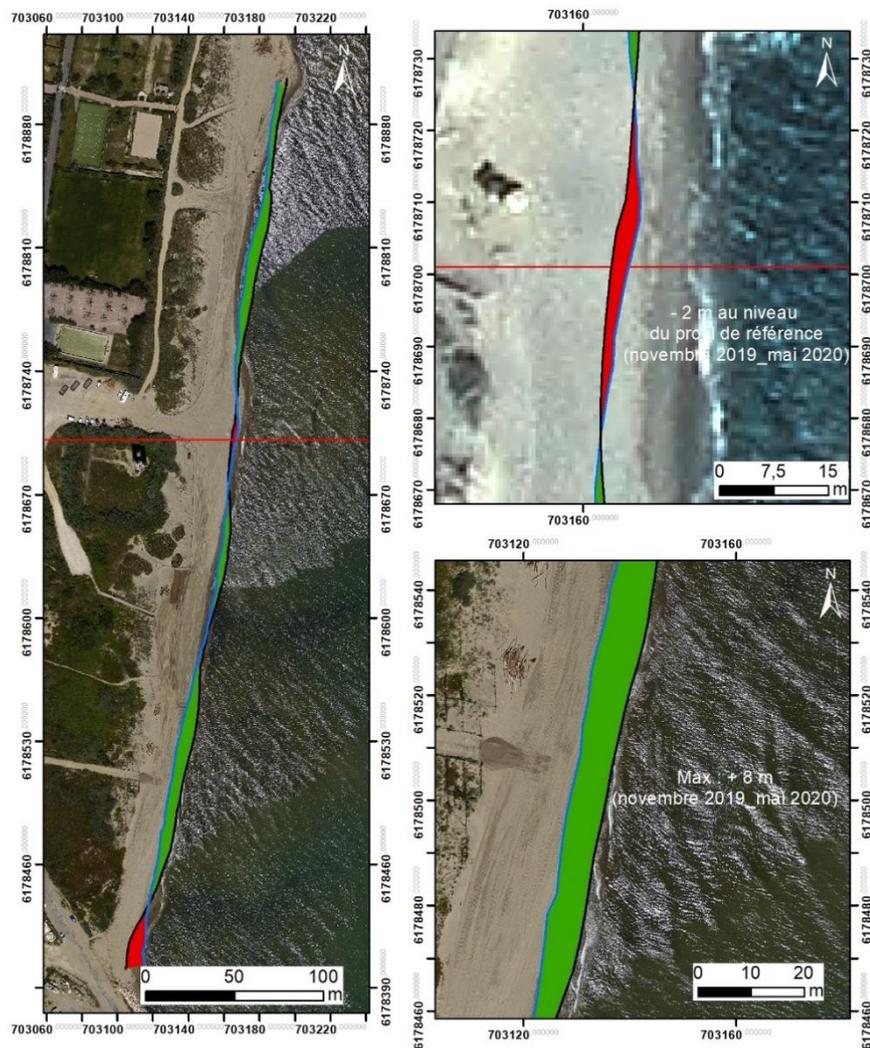
Entre Novembre 2019 et Mars 2020 la tendance est à la progression du trait de côte contrairement au printemps qui a suivi où les coups de mer on fait reculer le trait de côte jusqu'à -15 mètres.

Source:
campagnes OBSCAT
Novembre 2019 et Mars 2020
Image: Pléiades, IGN, 03-2015 et
orthophotographie ObsCat
post-hiver mai 2020
Système de coordonnées:
RGF93-Lambert-93
Auteur : BRGM

— Profils de référence
— TDC Novembre 2019
— TDC Mars 2020
■ Accrétion
■ Erosion

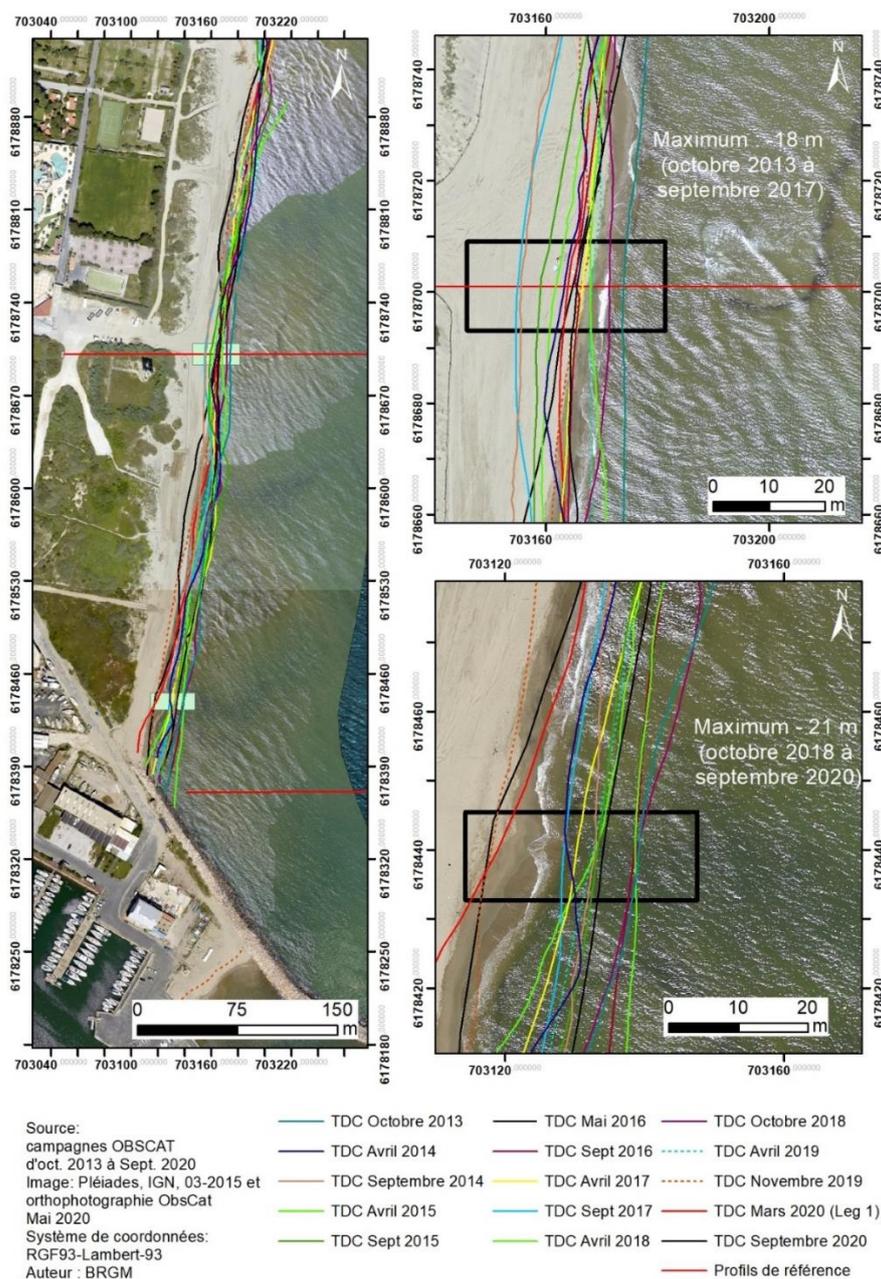
Les traits de côte issus des derniers relevés ObsCat (novembre 2019, mars et septembre 2020) sont les plus reculés depuis le début du suivi (octobre 2013), quasiment sur l'ensemble du linéaire du secteur, et principalement dans la moitié sud (au droit de l'emplacement du restaurant de plage) et au nord devant le camping Brasilia.

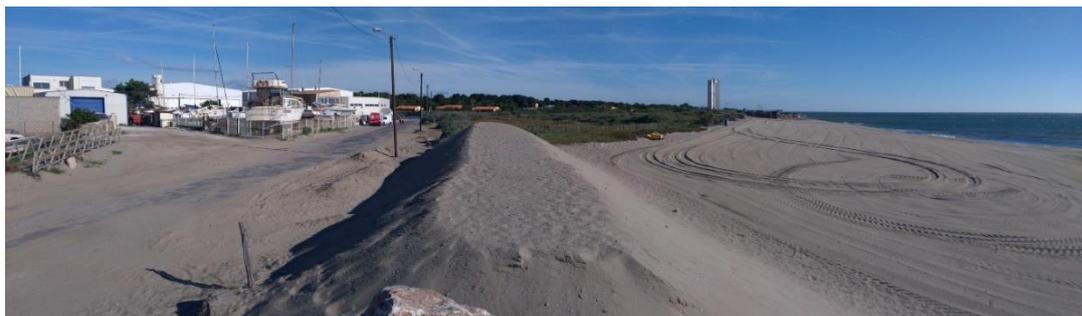
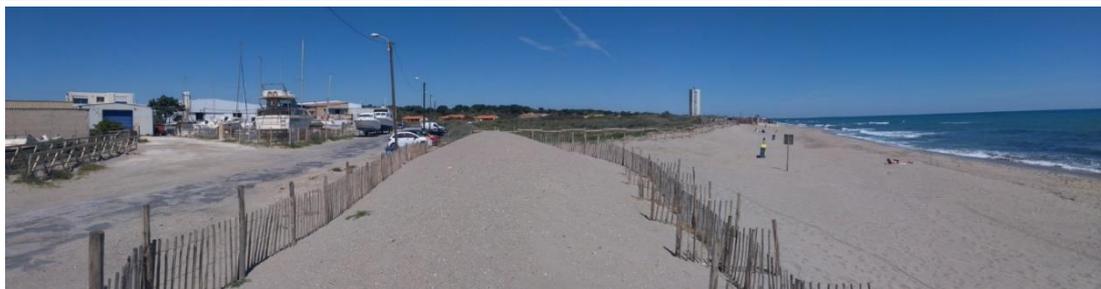
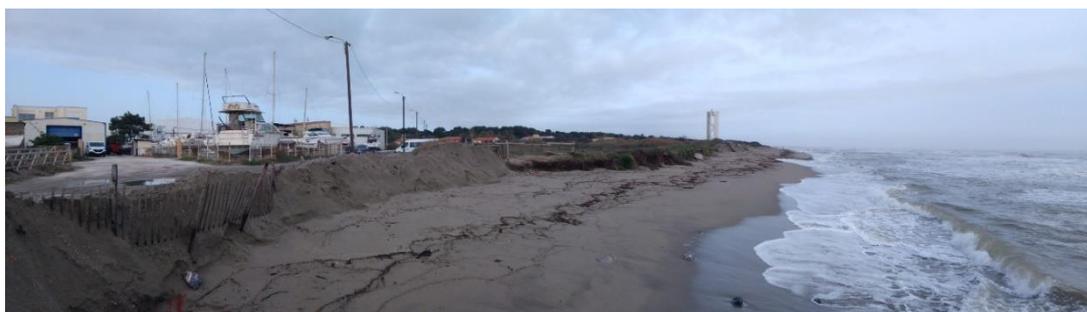
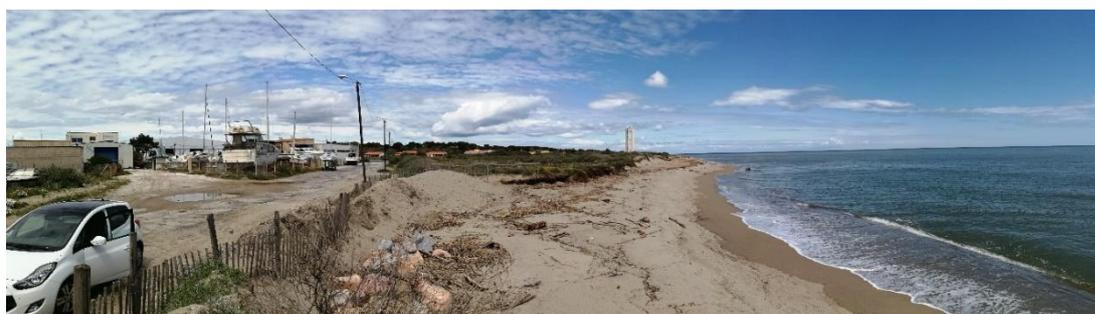
Au niveau du point sensible Sud, près de la digue portuaire on note sur le terrain la manifestation claire de ce recul du trait de côte.

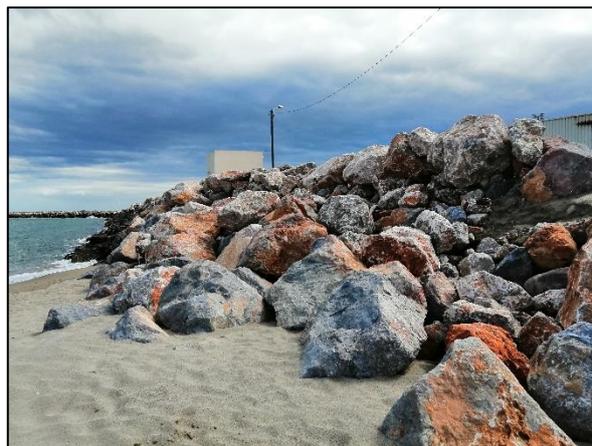
La digue portuaire est également régulièrement mise à mal par les houles de tempête (exemple ci-contre en mai 2021).

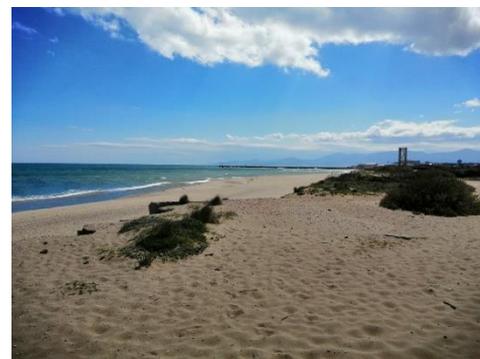
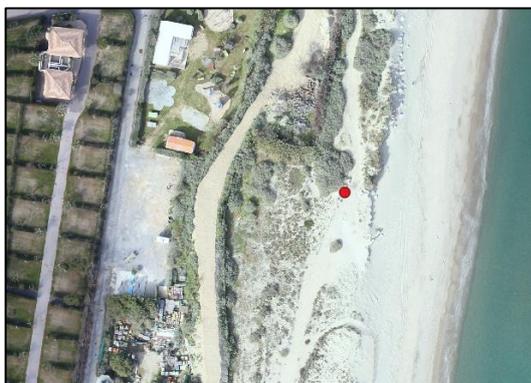
Ce recul se manifeste aussi au droit du blockhaus ou un nouveau point de suivi photo a été créé. La dune après Gloria y a été taillée en falaise et ne s'est pas reconstruite depuis.

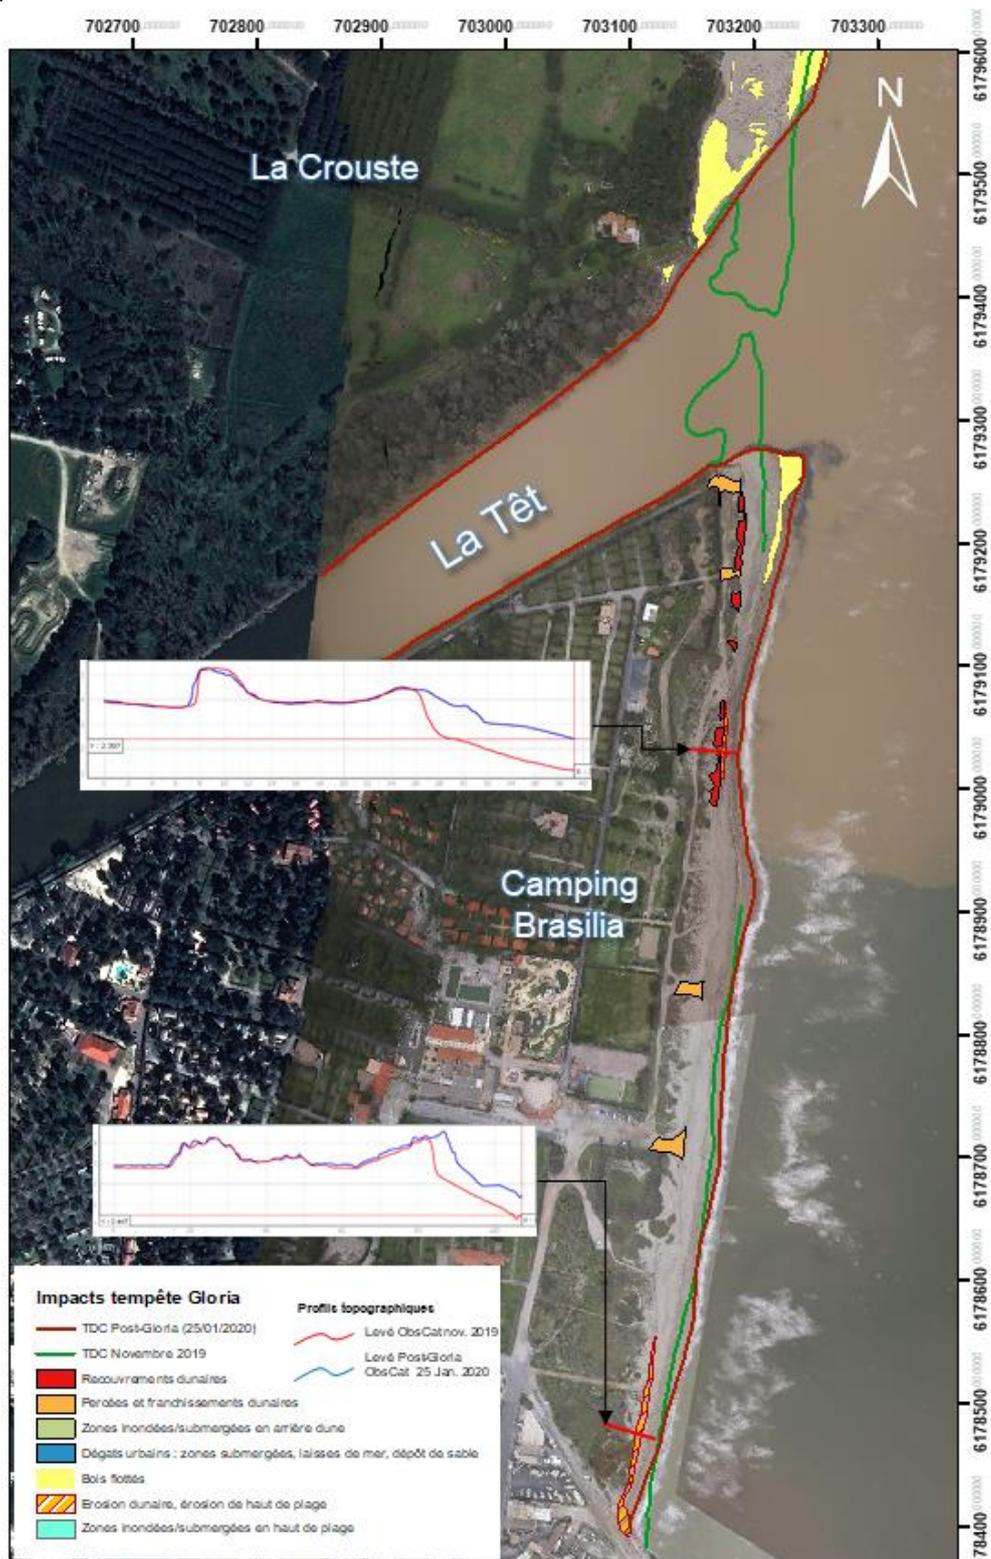
L'impact de la tempête Gloria basé sur une acquisition LIDAR le 25/01/2021 a été cartographié ci-dessous. Les impacts principaux sont érosifs et se sont concentrés sur l'extrême sud et au nord au niveau du blockhaus. On y relève une falaise d'érosion dunaire (recul du front dunaire de 5 m au sud) et un abaissement de la topographie du profil de plage de plus de 1 mètre. On notera également l'effacement complet des flèches d'embouchure de la Têt suite à l'événement de crue concomitant à la tempête.

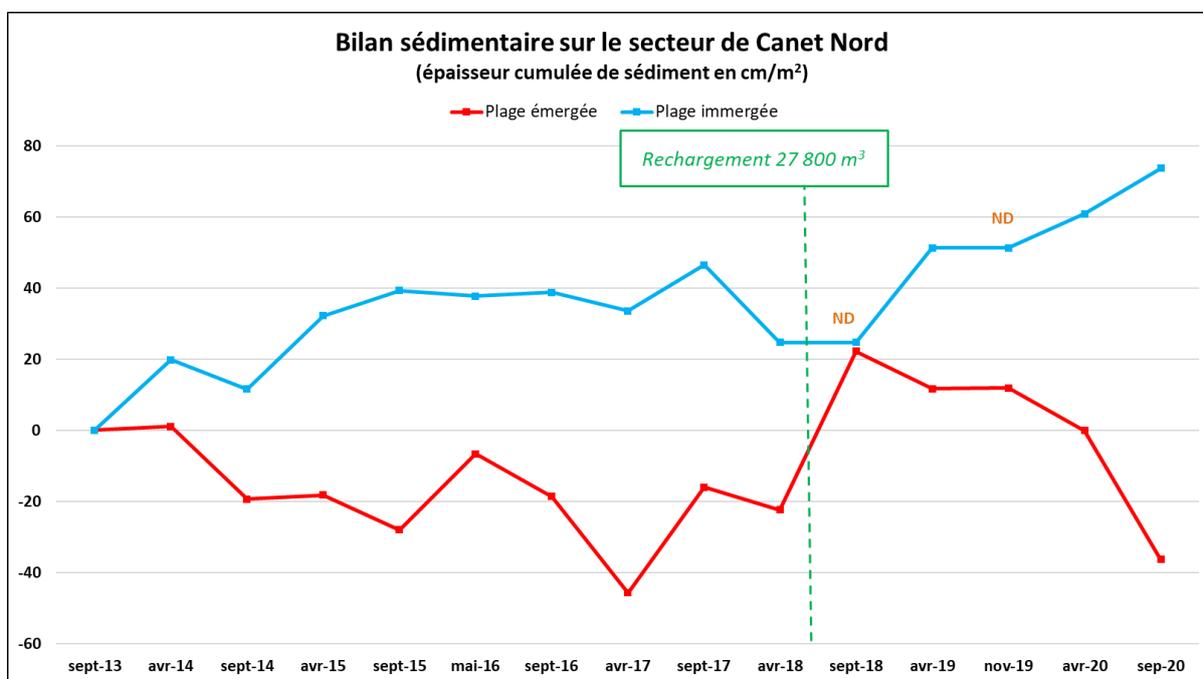
D'un point de vue sédimentaire, on notait une accumulation jusqu'à l'automne 2015, à partir d'avril 2017 le secteur enregistre une baisse modérée de son bilan sédimentaire. Au printemps 2019, ce bilan repart à la hausse consécutivement au transfert et à l'étalement sur la proche avant-côte d'une partie des volumes de sable rechargés en mai/juin 2018 sur la plage émergée. Depuis mars 2020, le secteur enregistre toujours une augmentation assez nette de son bilan sédimentaire sur la partie immergée uniquement. La partie émergée est en revanche en érosion depuis avril 2019.

Sur l'ensemble de la période d'observation de l'ObsCat, soit depuis octobre 2013, la plage émergée a perdu 3 783 m³ de sable. Ce volume paraît faible, mais à l'échelle de cette plage étroite et basse, des variations de cet ordre peuvent générer des déséquilibres difficiles à compenser. Au global, le secteur a un bilan encore supérieur à octobre 2013. Ce qui tend à montrer que les phénomènes d'érosion à l'œuvre sur ce site concernent essentiellement la plage et les petits fonds. Les bénéfices du rechargement du printemps 2018 ne sont plus visibles. La plage restant toujours très étroite dans la moitié sud du secteur, et étant située dans une zone de perturbation du transit sédimentaire, elle reste très vulnérable.

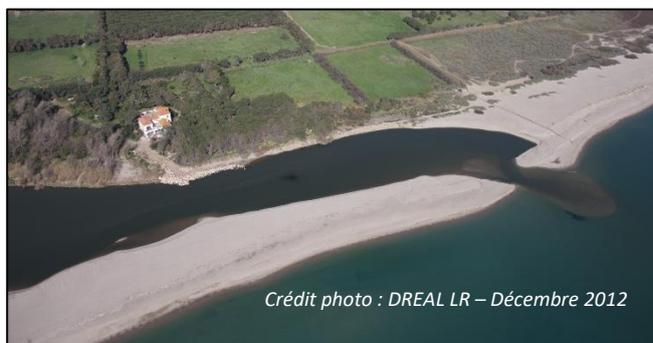
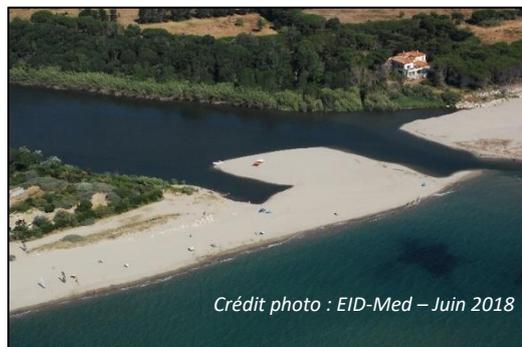
Malgré la digue Sud, l'embouchure de la Têt parvient à se déplacer naturellement en fonction des crues et des conditions météorologiques

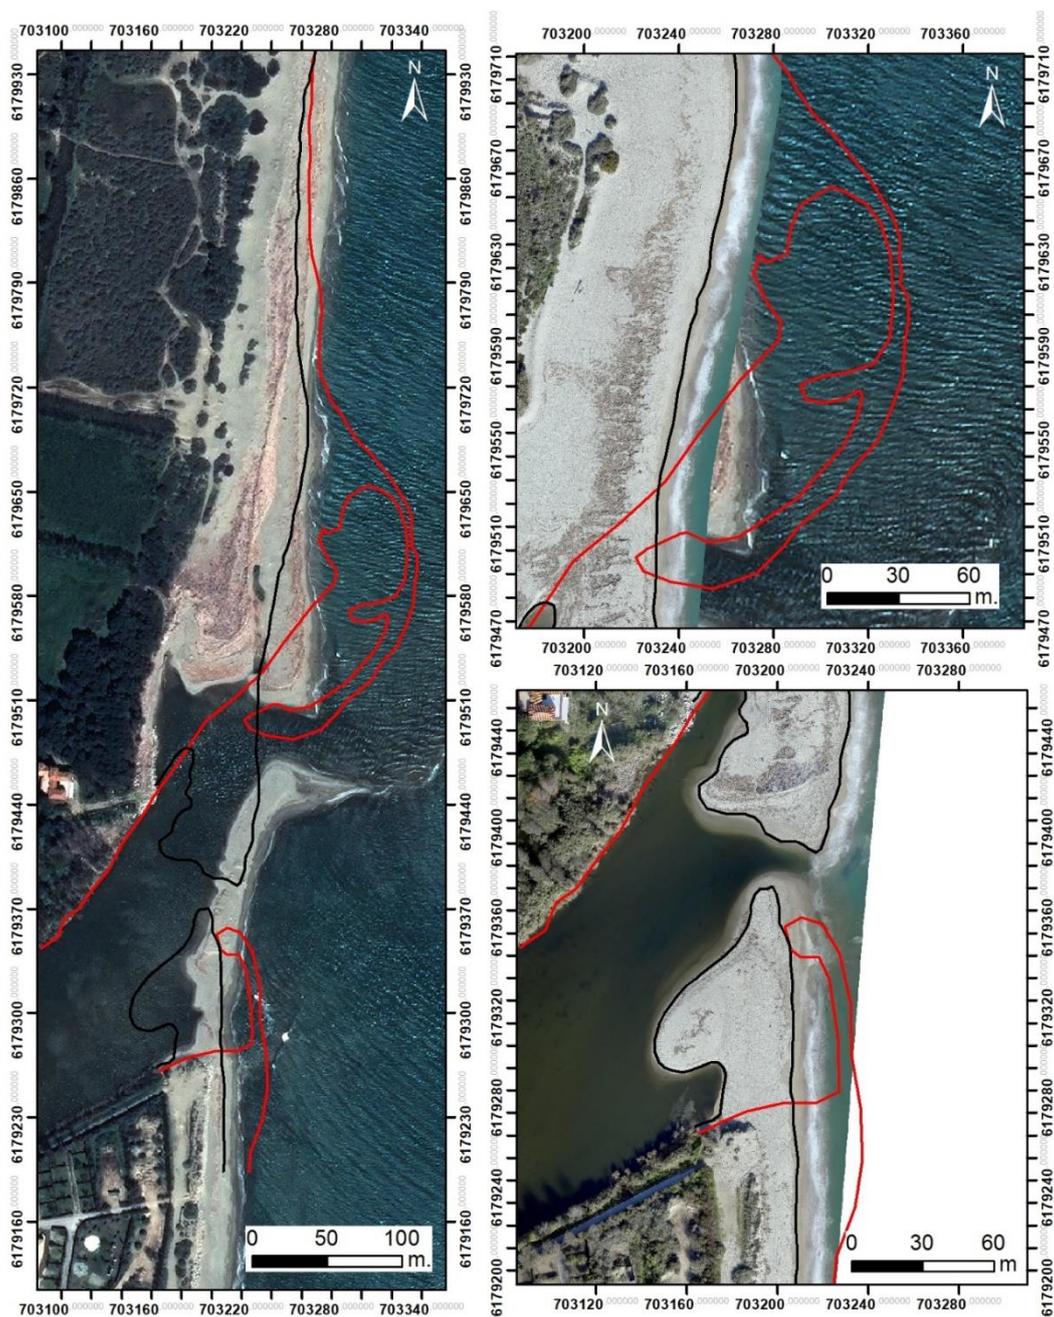
Le trait de côte continu à être très mobile dans ce secteur entre 2019 et 2020 avec le mouvement perpétuel des flèches sableuses situées au droit de l'embouchure.

Source:
campagnes OBSCAT
de novembre 2019 et mars 2020
Image: Pléiades, IGN, 03-2015 et
orthophotographie ObsCat
Novembre 2019
Système de coordonnées:
RGF93-Lambert-93
Auteur : BRGM

— TDC Novembre 2019
— TDC Mars 2020 (LEG 1)

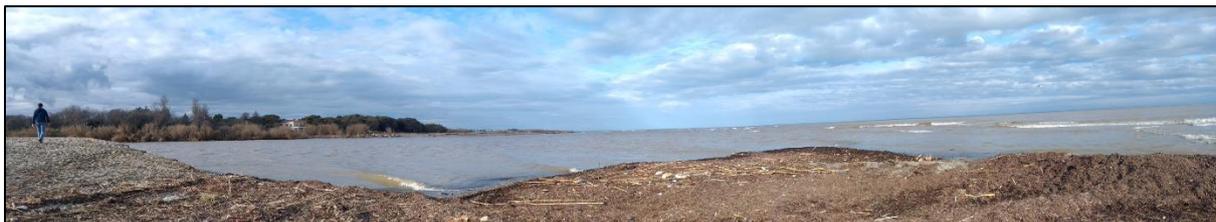
La crue Gloria a fortement contribué à cette mobilité (cf photo ci-dessous de la rive droite prise le 26 janvier 2020).

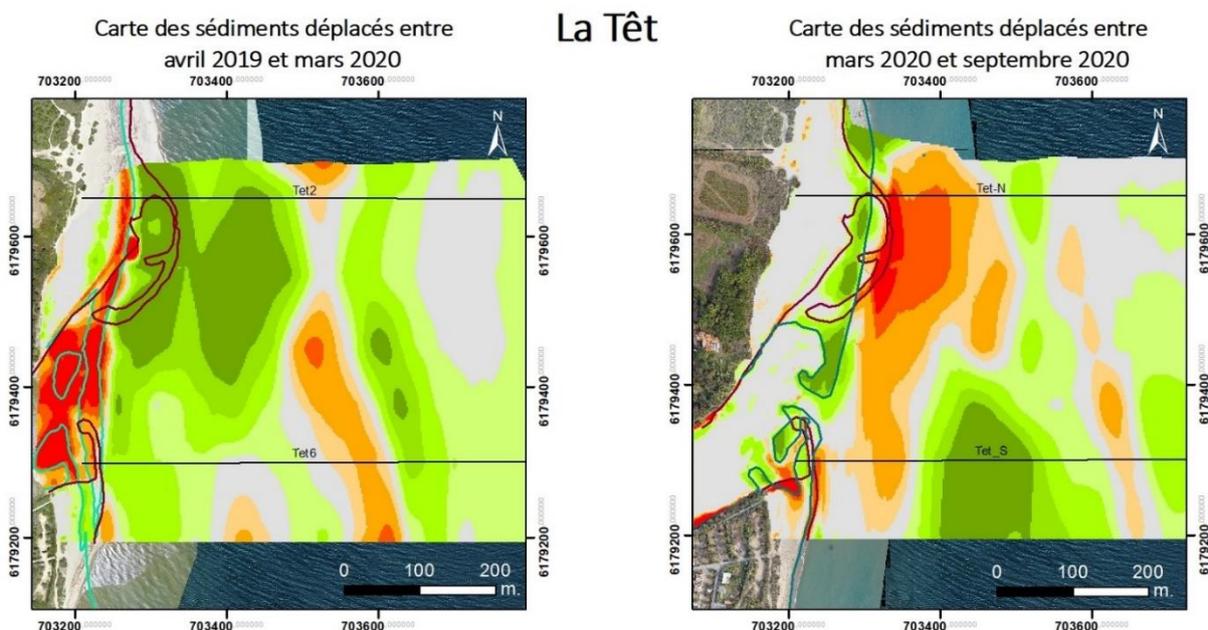
Du point de vue bilan sédimentaire, sur l'année avril 2019/mars 2020, le bilan global est très nettement positif. A l'issue de l'été 2020 une grande partie des sédiments apportés par la Têt lors de la crue Gloria réside encore dans la zone et contribue actuellement au remodelage des flèches et barres sableuses de la Têt. Le bilan sédimentaire s'est d'ailleurs encore accru au cours de cette période estivale.

Traits de côte et topo-bathymétrie :
Observatoire de la côte sableuse catalane 2019/2020
Fond orthographique :
composite Pléiades IGN 03-2015 et
ObsCat mai 2020 et sept. 2020

Epaisseur de sédiments déplacés (m)

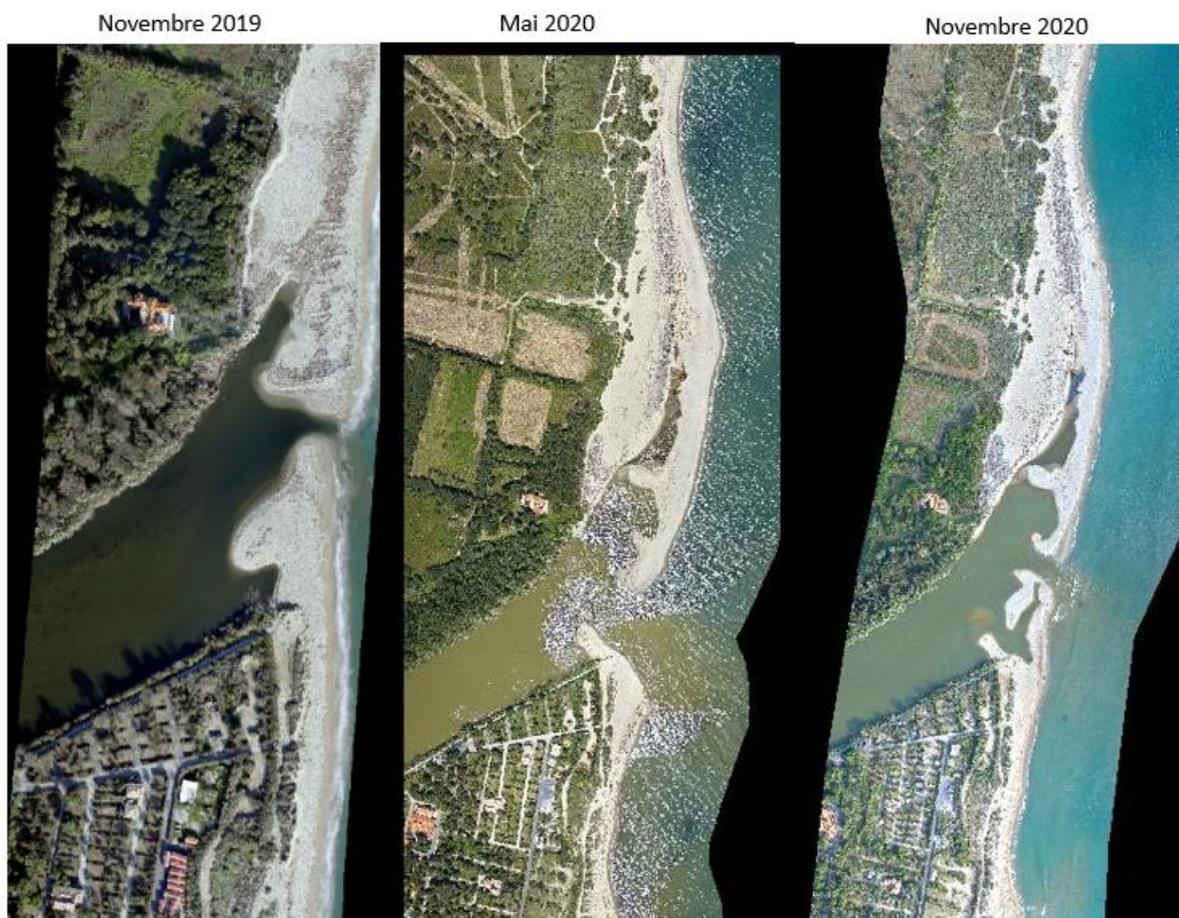
Entre mai 2020 et mars 2021 on assiste à une phase de reconstruction post Gloria marquée par une dérive Nord=>Sud des sédiments au droit de l'embouchure de la Têt, contrairement au Tech et à l'Agly. On obtient ainsi des flèches sableuses très allongées.

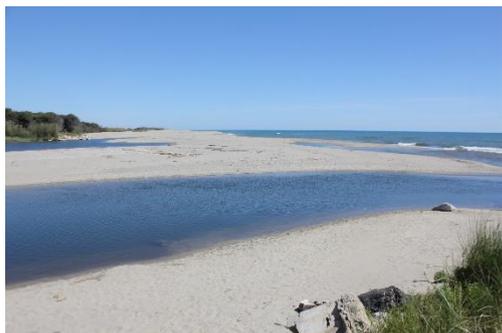
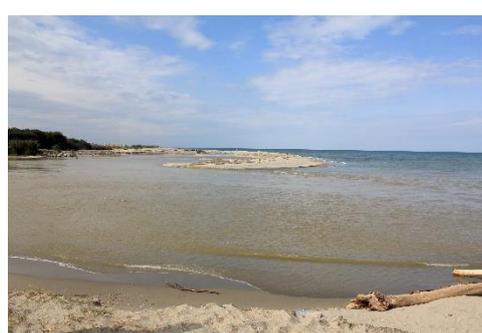
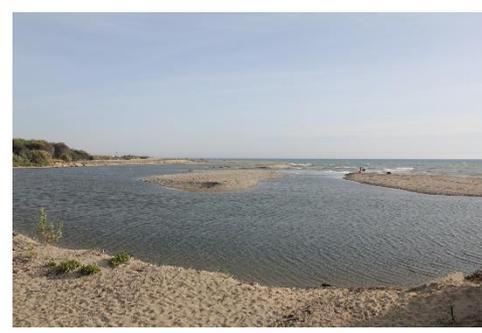
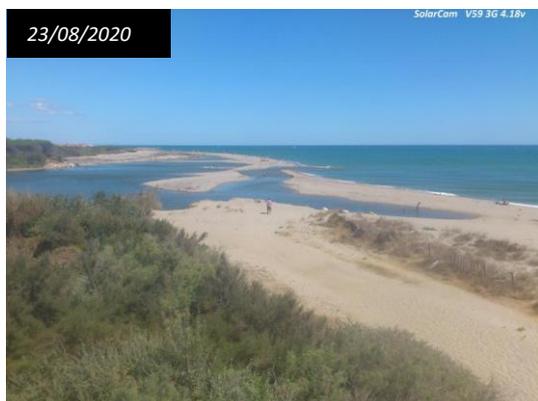
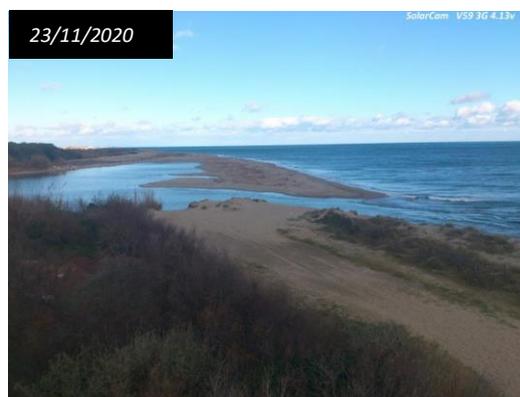
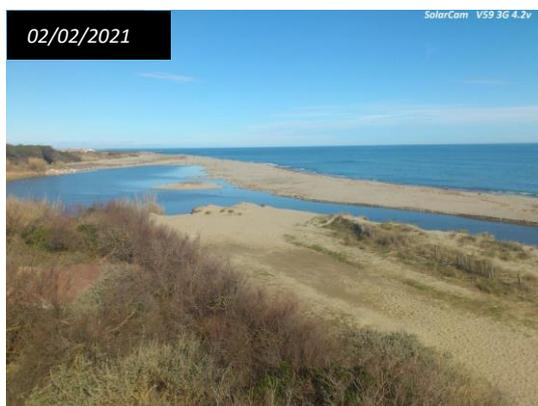
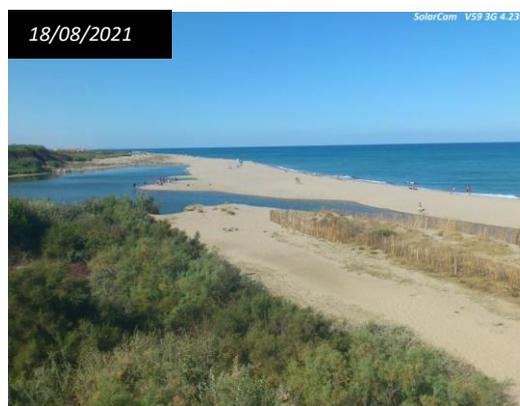
Plus précisément, au mois d'août 2020 on observe une brèche soudaine dans la barrière sableuse qui était recourbée vers l'intérieur de l'embouchure. Sous l'influence de la dérive littorale, un volume important de sable est descendu vers le Sud, la flèche sud a été grignotée par la houle et le courant du fleuve. Les photos issues du suivi photo ObsCat permettent de se rendre compte de ces changements et celles issues de la caméra du BRGM (poteau du Brasilia pour le projet Dem'eau Roussillon).

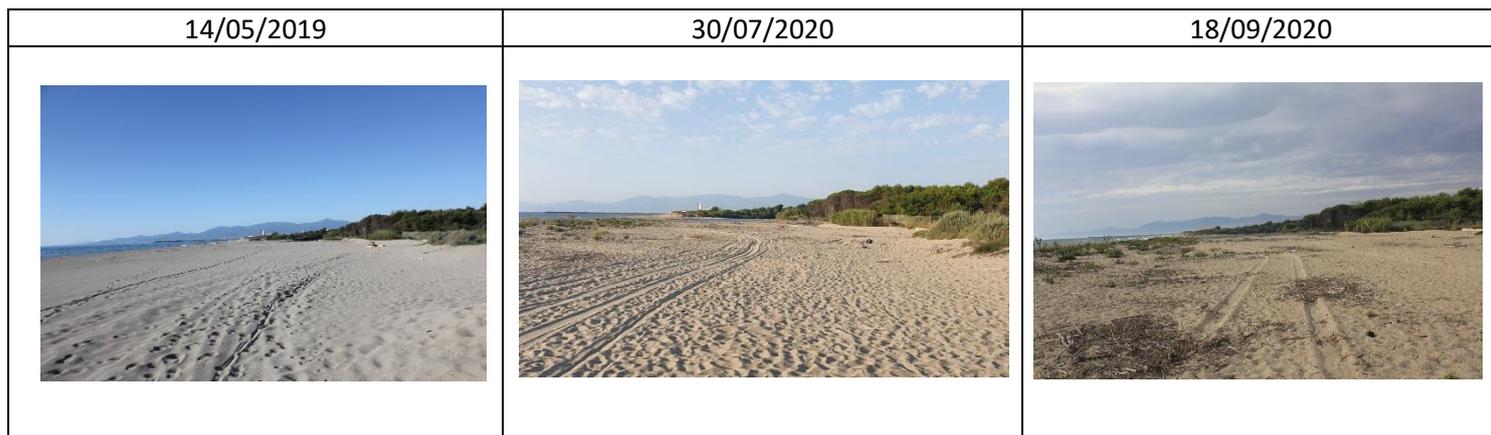
Ci-dessous la plage de la Crouste entre 2019 et 2020.

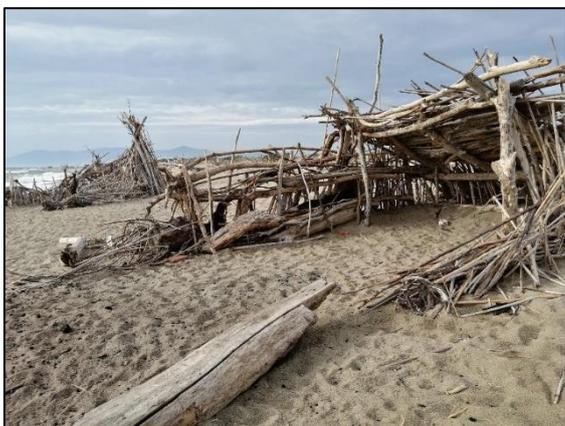
Il s’agit d’une plage naturelle située sur le périmètre communal de Canet mais dont l’accès principal se fait par la commune de Sainte-Marie-la-Mer, le long du port. Il s’agit d’une coupure verte entre les ports de Canet et de Sainte-Marie, c’est une plage non ouverte à la baignade et laissée à l’état naturel. Elle est d’ailleurs le lieu de dépôt régulier de bois flottés au gré des coups de mer (cf photo prise le 18/09/2020) faisant l’objet d’un suivi par la commune de Canet et l’EID-Med.

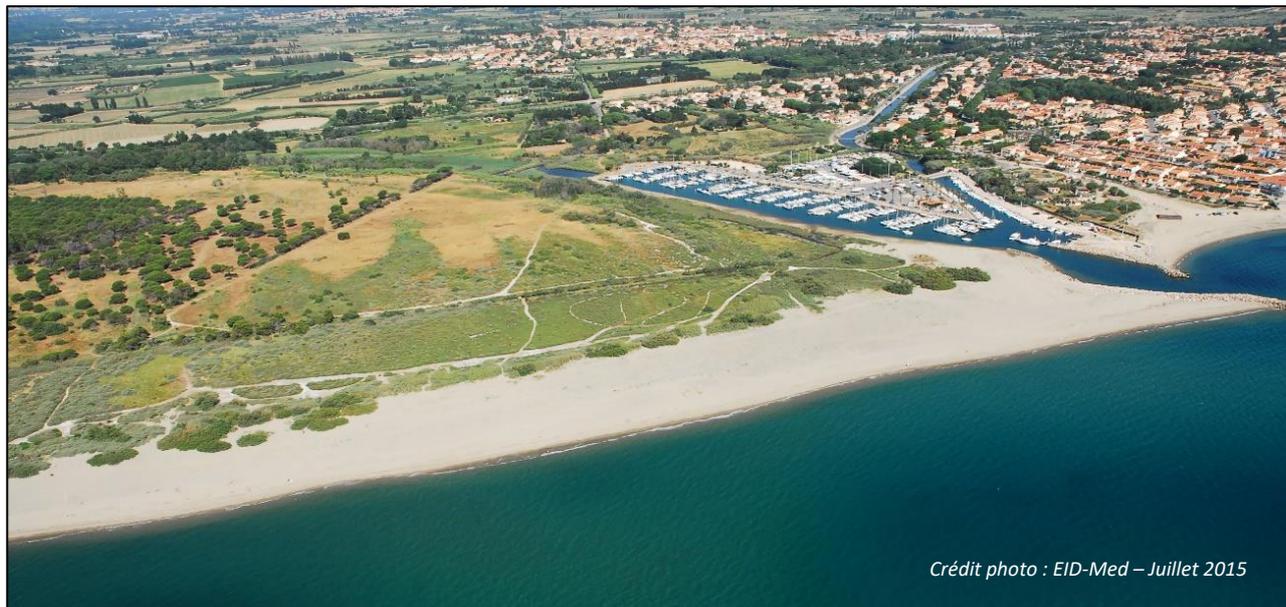
C'est une zone d'accumulation potentielle de sédiments en raison de la jetée portuaire Sud qui a tendance à bloquer une partie du sable transitant du sud au nord.

Cette plage est caractérisée par une barre sous-marine interne proche de la côte, et une barre externe à environ 400 m de la côte. La pente est plus forte sur le bas de plage que sur le haut de plage où la pente s'inverse. Le suivi photographique de cette zone montre qu'elle est assez peu évolutive

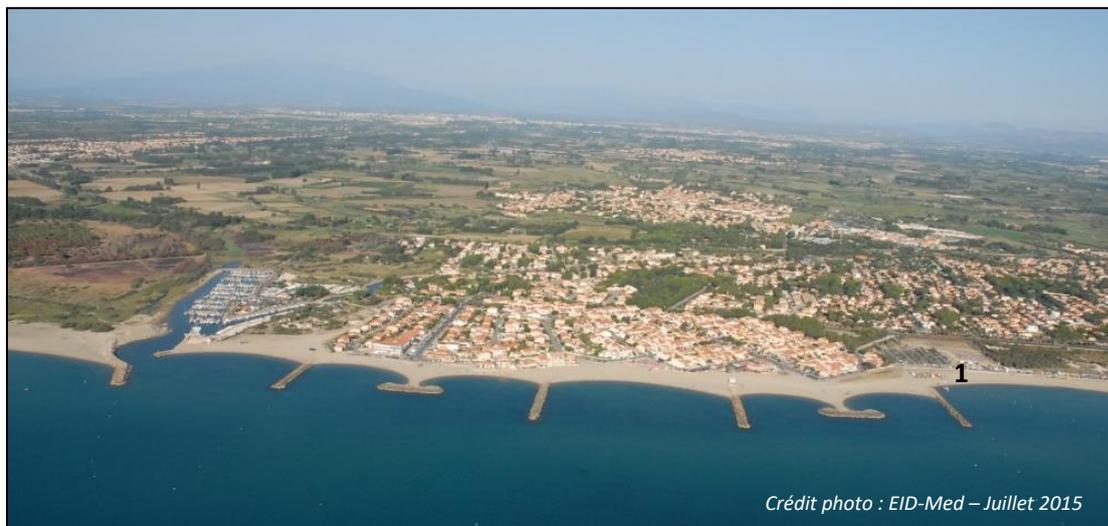
Le trait de côte sur ce secteur a tendance à reculer. Il est artificiellement maintenu par des ouvrages en dur au sud et des rechargements réguliers en sable (au nord de la zone aménagée). La situation en fin d'hiver 2018-2019 montre un recul quasi général du trait de côte compris -3 et -15 m. Le recul maximum -15 m est mesuré au niveau de l'encoche d'érosion en sortie du système de défense, au nord immédiat de l'épi 4 (1).

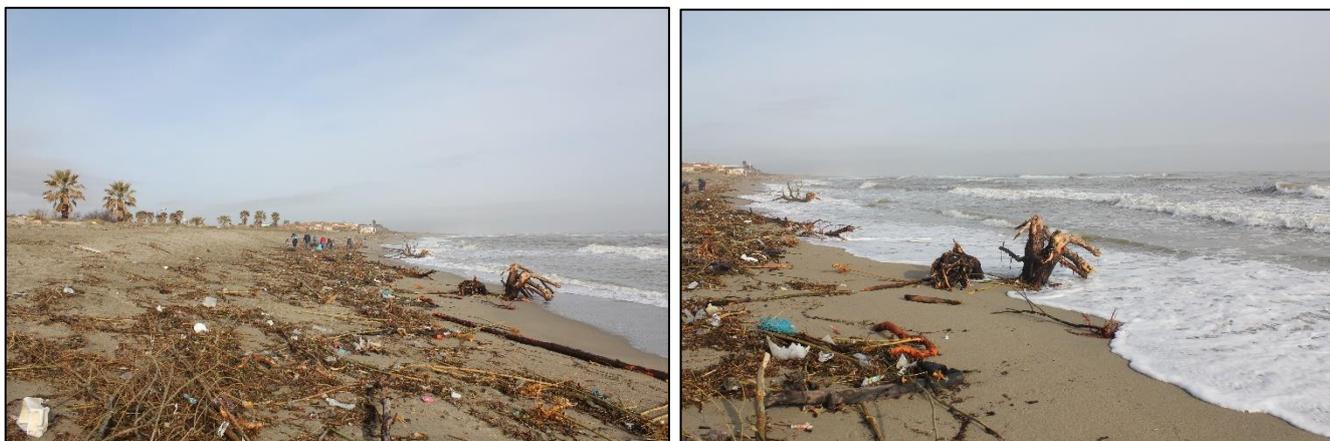
Lors de l'épisode Gloria en janvier 2020, une quantité importante de bois flottés s'est accumulée sur les plages de ce secteur.

Il est probable qu'un reprofilage général de la plage a été effectué par les services communaux à la suite du déblayage et de l'évacuation du bois flotté, ce qui expliquerait cette avancée générale du trait de côte.

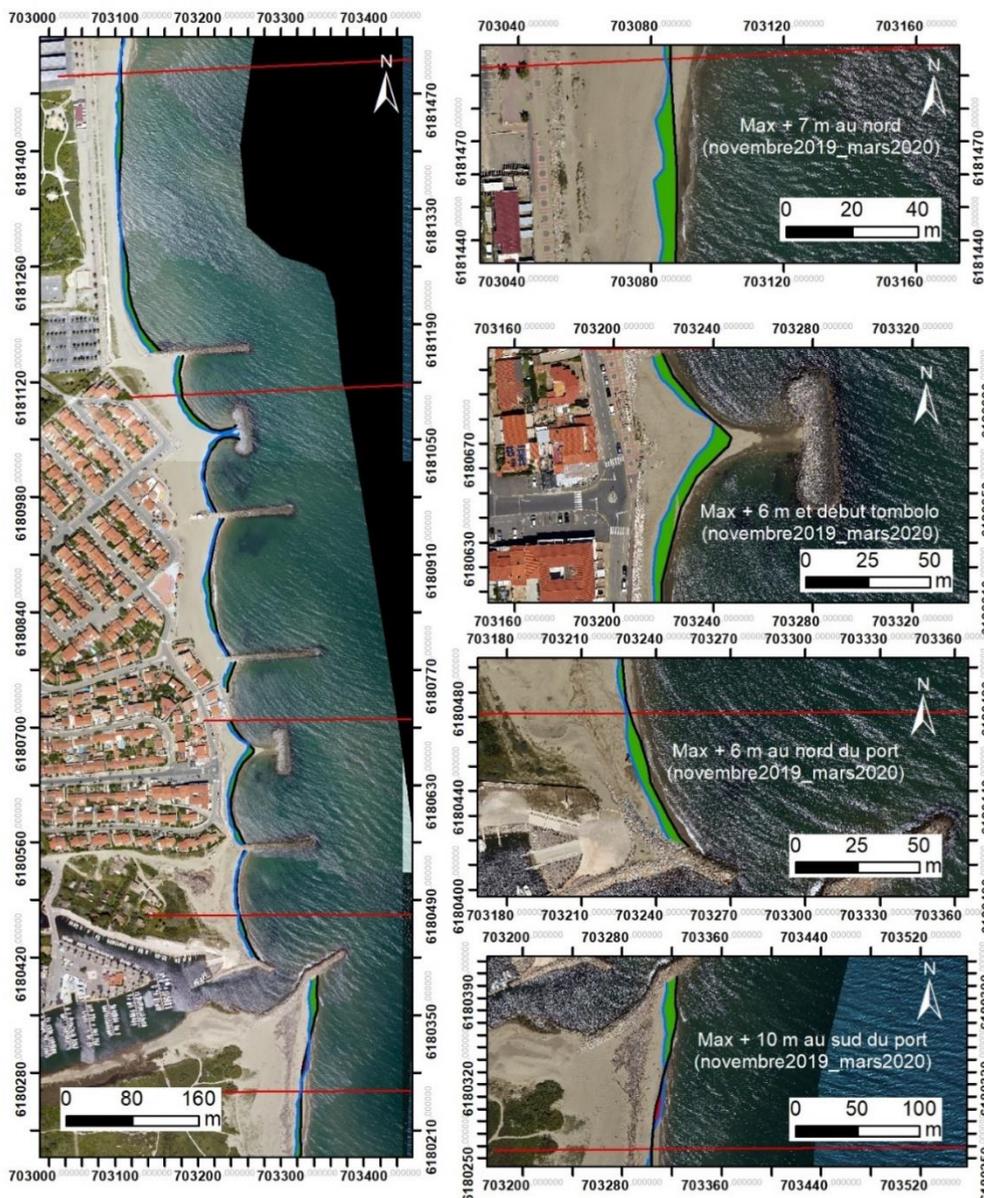
La situation en fin d'hiver 2019-2020 montre une avancée générale sur l'ensemble du secteur, Cette situation est totalement l'inverse de celle de la sortie d'hiver 2018/2019.

Source:
campagnes OBSCAT
Novembre 2019 et Mars 2020
Image: Pléiades, IGN, 03-2015 et
orthophotographie ObsCat
post-hiver mai 2020
Système de coordonnées:
RGF93-Lambert-93
Auteur : BRGM

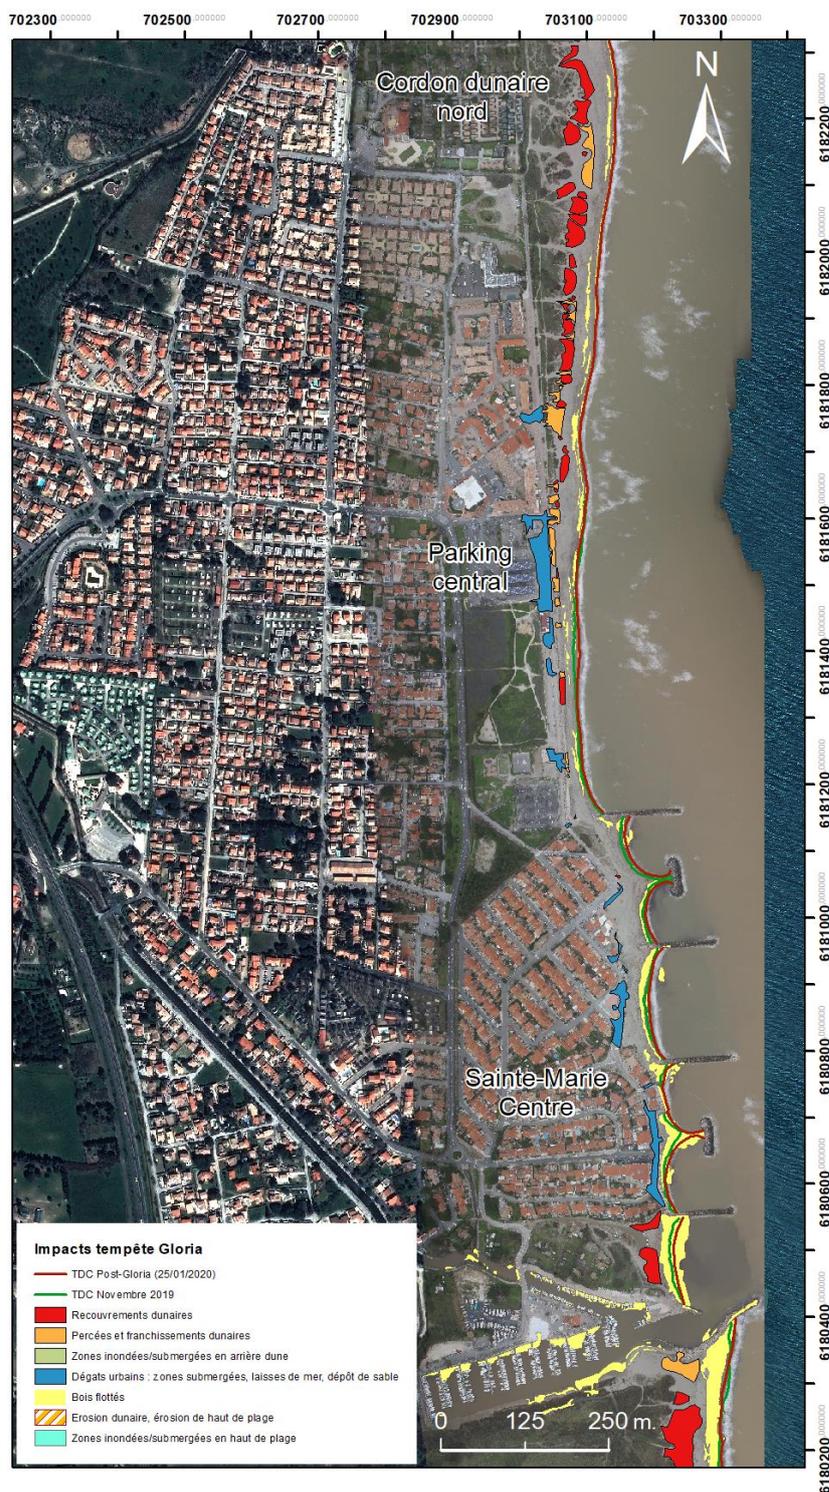
La cartographie des impacts suite à la tempête Gloria (basée sur une acquisition LIDAR le 25/01/2020) montre plusieurs phénomènes. Au niveau du secteur de Sainte-Marie Centre on observe une accumulation importante de bois flottés (ainsi que dans le port) et une submersion des rues du front de mer (assez limitée) avec des dépôts de sable associés. Cette submersion se produit par franchissement par le jet de rive. Il franchi les enrochements de haut de plage ou la berme ou le cordon dunaire relique selon les zones. Au nord, le cordon dunaire non restauré a été franchi en plusieurs endroits, de manière limitée, au niveau des accès piétons.
