FICHE DE SYNTHÈSE

CELLULE HYDRO-SEDIMENTAIRE 7

(du port de Canet à l'embouchure du Bourdigou)

ANNEE 7 : 2019 / 2020

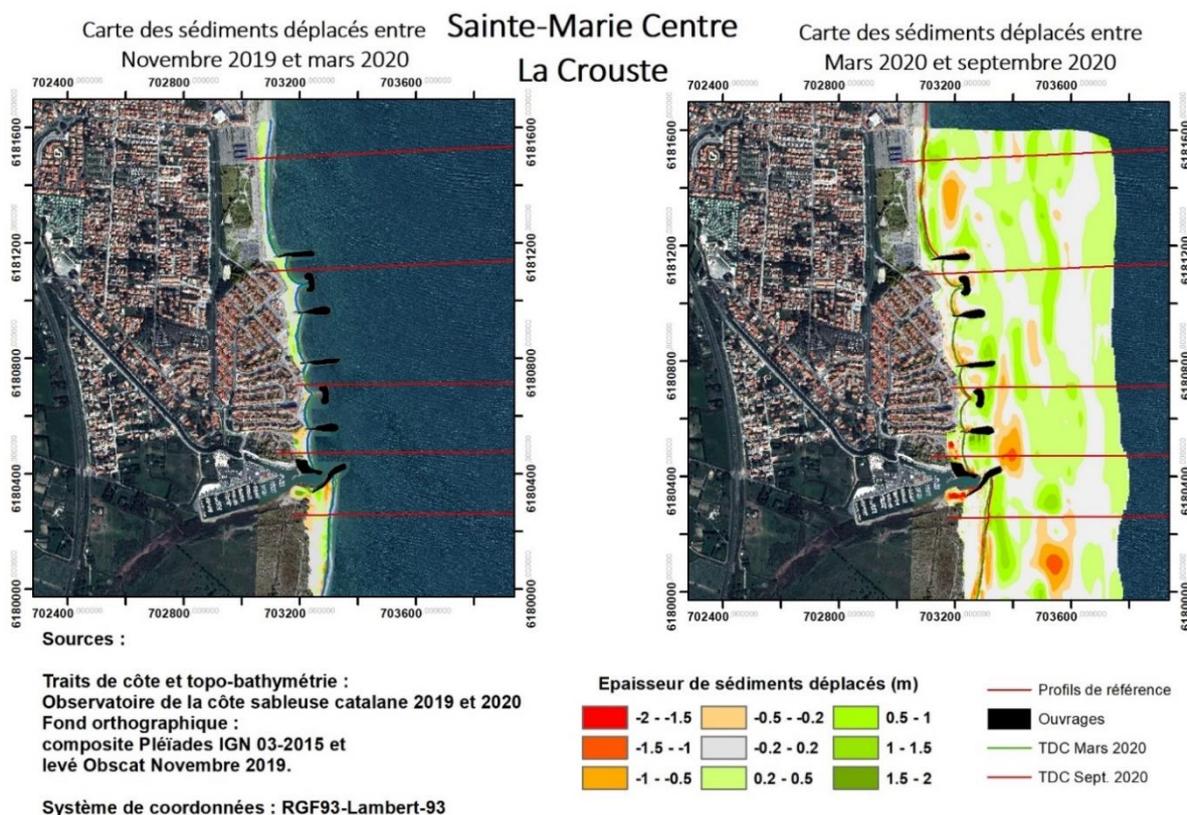
Du point de vue des mouvements sédimentaires, on note un léger déficit pour l'hiver 2019-2020. Pour la période estivale, le bilan est au contraire très nettement positif au global, comme observé plus au sud (Têt et Canet Nord).

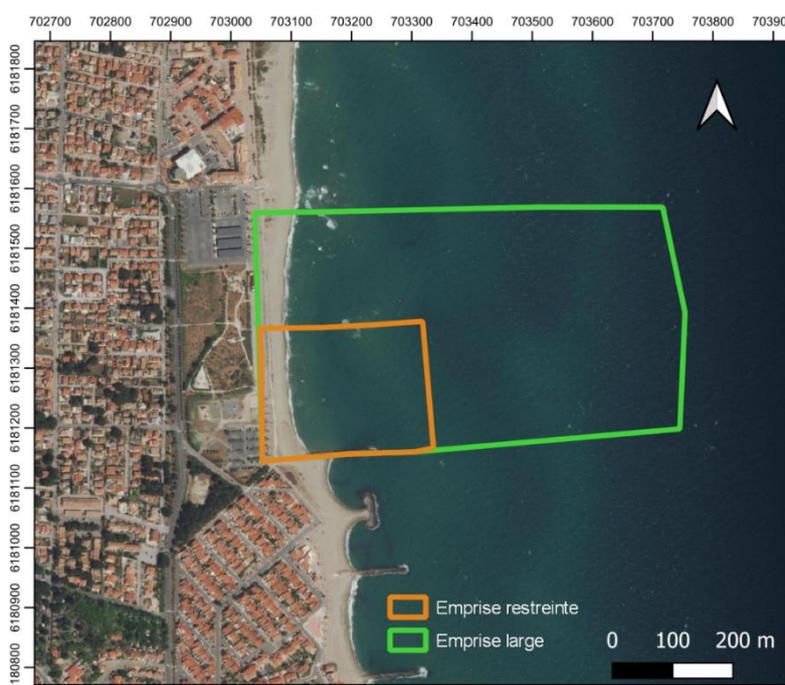
Ce bilan a été calculé depuis le début des suivis ObsCat (octobre 2013), sur une emprise large correspondant approximativement au linéaire soumis à l'érosion (décroissance du sud vers le nord). Il a également été calculé sur une emprise plus restreinte, focalisée sur la portion où le recul du trait de côte et l'érosion sont les plus forts et incluant seulement les petits fonds.

Il faut préciser qu'à cette échelle d'analyse, les données ObsCat en mer, basées sur un profil bathymétrique acquis tous les 100 m, atteignent ici leur limite de précision.

A l'échelle de l'emprise large on constate que le bilan sur la plage émergée a nettement bénéficié du rechargement réalisé au sud en 2017. En revanche les rechargements successifs suivants n'ont pas permis, à cette échelle, de maintenir un bilan stable dans le temps. Le bilan immergé stable depuis plusieurs années prouve que les échanges plage émergée/plage immergée sont trop peu actifs dans ce secteur pour permettre une alimentation de la plage par les sédiments des petits fonds. Cette diminution du bilan plage émergée sur la zone étendue tend à indiquer une progression de l'érosion vers le nord, phénomène qui sera à surveiller dans les années à venir.

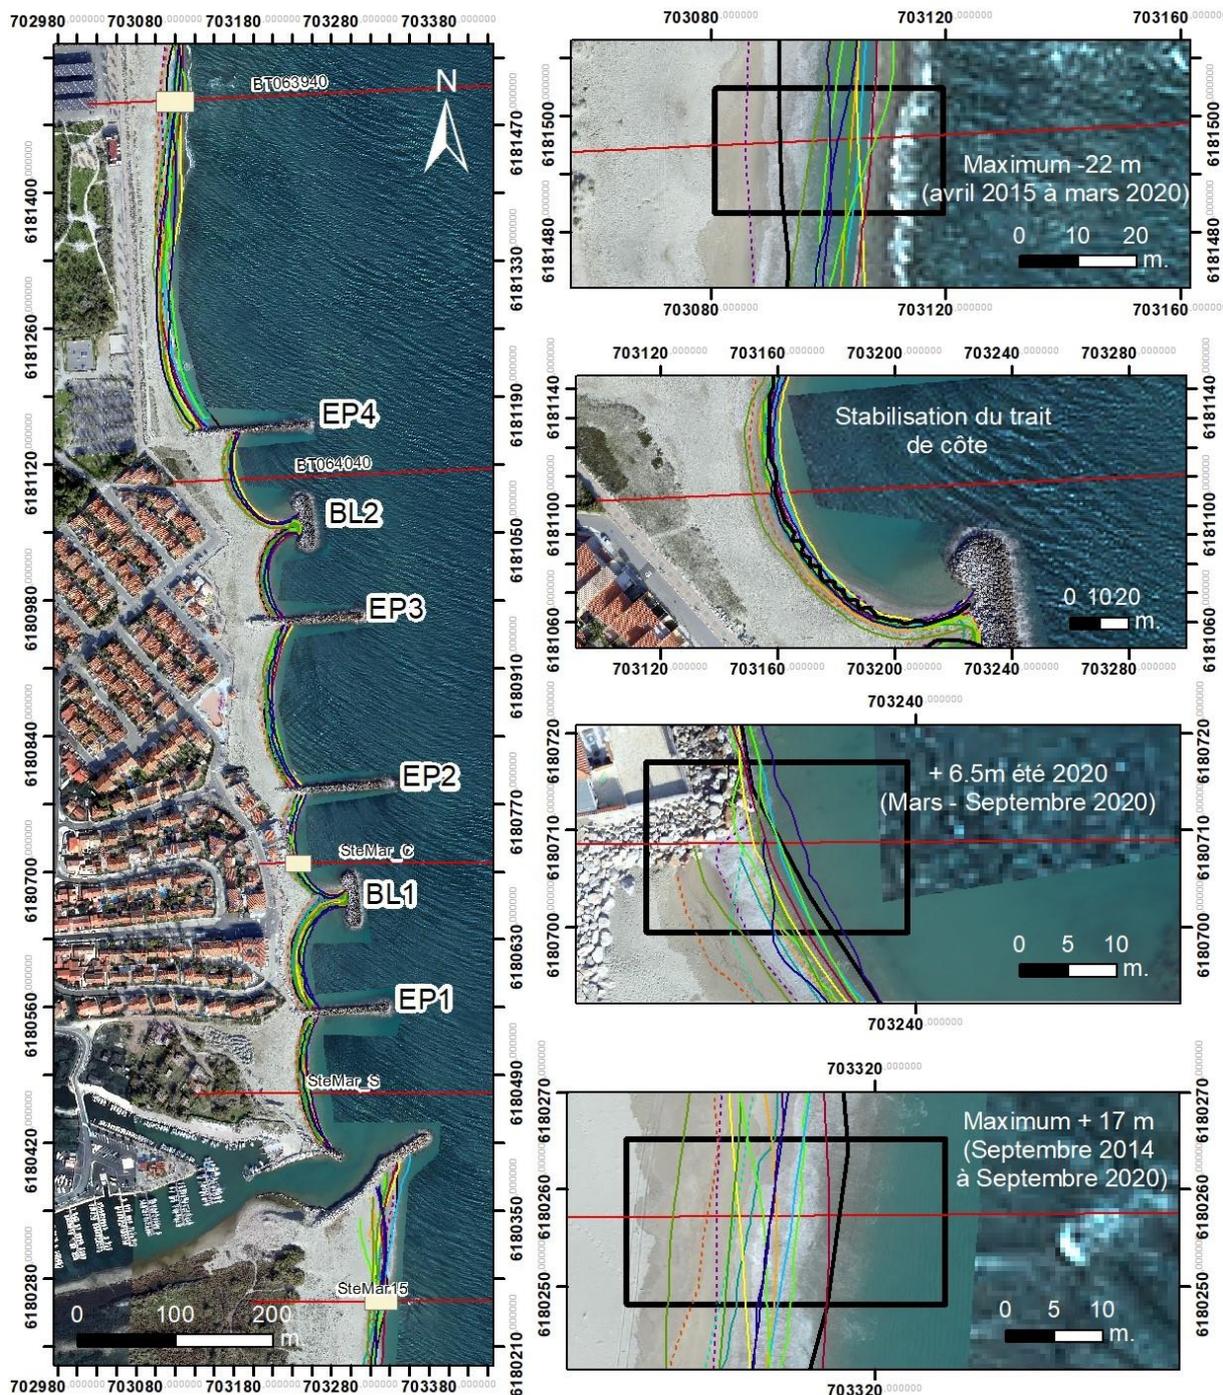
C'est au nord de l'encoche d'érosion que les mouvements de trait de côte sont les plus importants. La situation est maintenue artificiellement stable par les rechargements d'appoint effectués chaque printemps. En fin d'hiver 2018-2019, le trait de côte y occupait une position médiane entre la situation de septembre 2014 (la plus reculée) et celle de septembre 2018 la plus avancée. En septembre 2020 il y occupe la position la plus avancée connue depuis le début des suivis de l'ObsCat. Sans les rechargements réguliers le phénomène de recul du trait de côte serait plus intense dans ce secteur.

Source:
campagnes OBSCAT
d'octobre 2013 à Sept.2020
Image: Pléiades, IGN, 03-2015 et
orthophotographie ObsCat
Novembre 2019
Système de coordonnées:
RGF93-Lambert-93
Auteur : BRGM

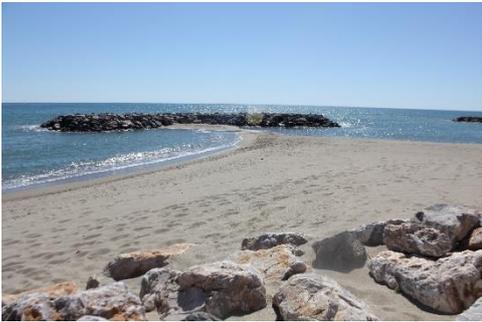
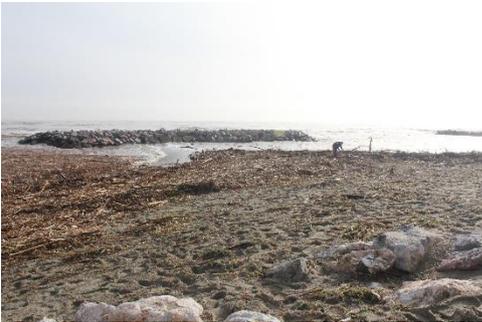
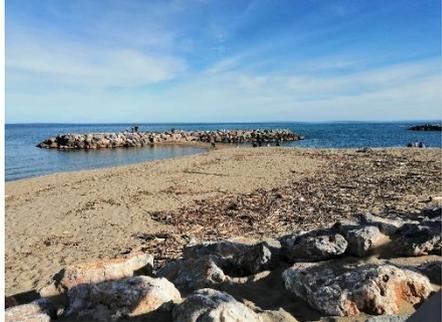
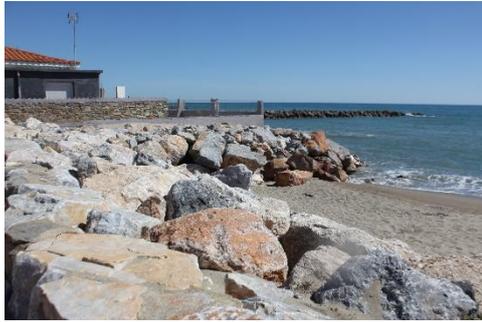
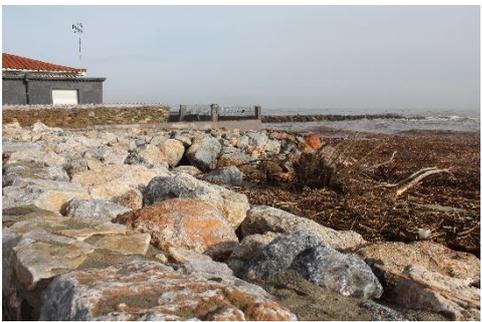
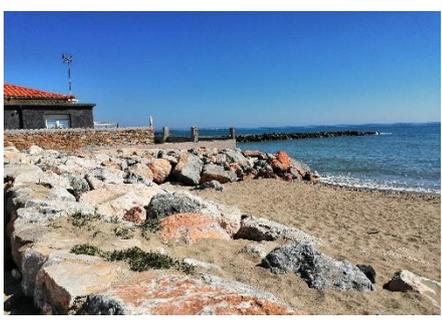
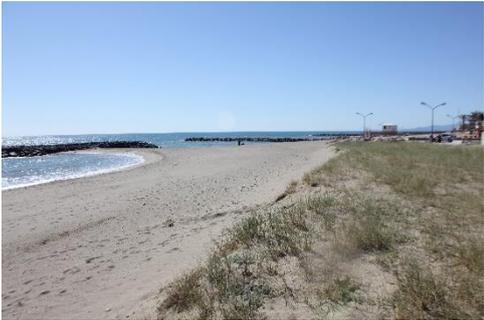
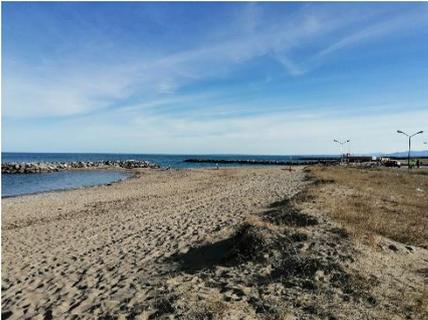
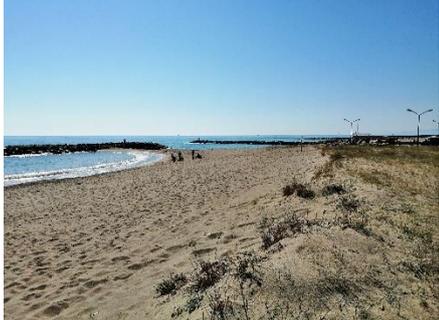
14/05/2019	24/01/2020	23/04/2021
Vers le Sud

Le suivi photographique des quatre points sur Sainte-Marie centre montre les changements sur le terrain, notamment lors de la tempête Gloria avec un dépôt important de bois flottés. On remarque également des transformations de la plage émergée suite aux rechargements et reprofilages.

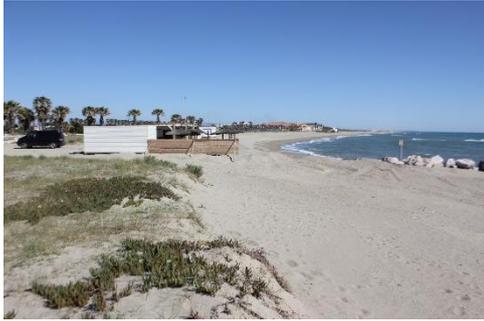
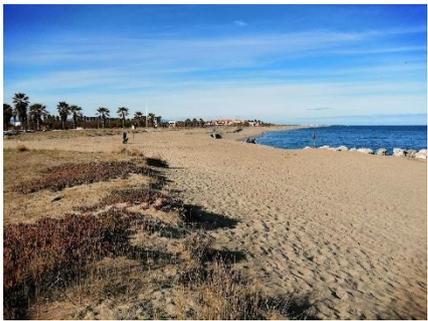
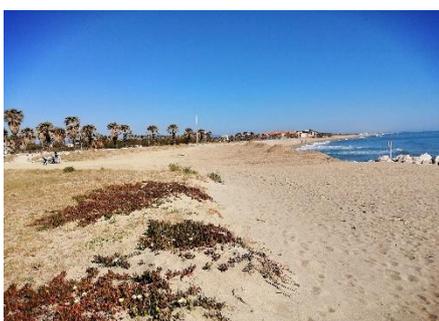
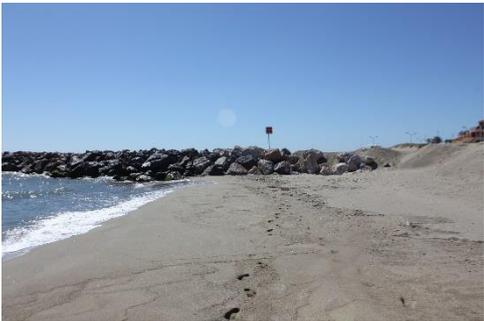
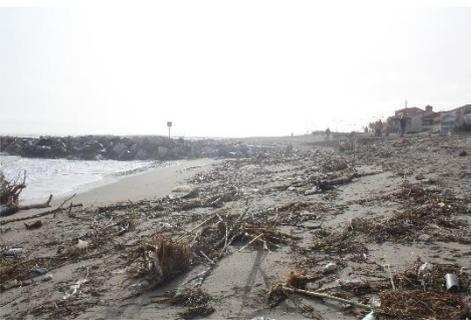
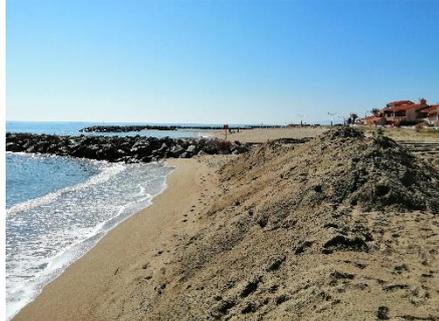
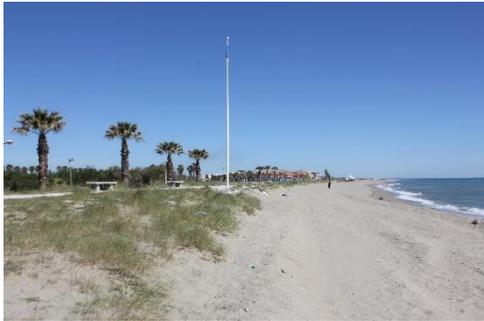
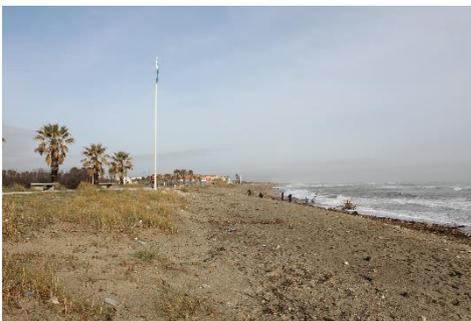
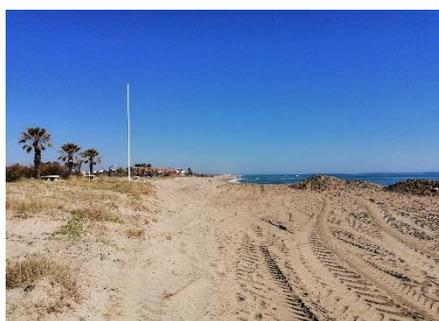
Vers le Nord

14/05/2019	24/01/2020	23/04/2021
Vers le Sud

14/05/2019	28/05/2020	23/04/2021
Vers le Sud

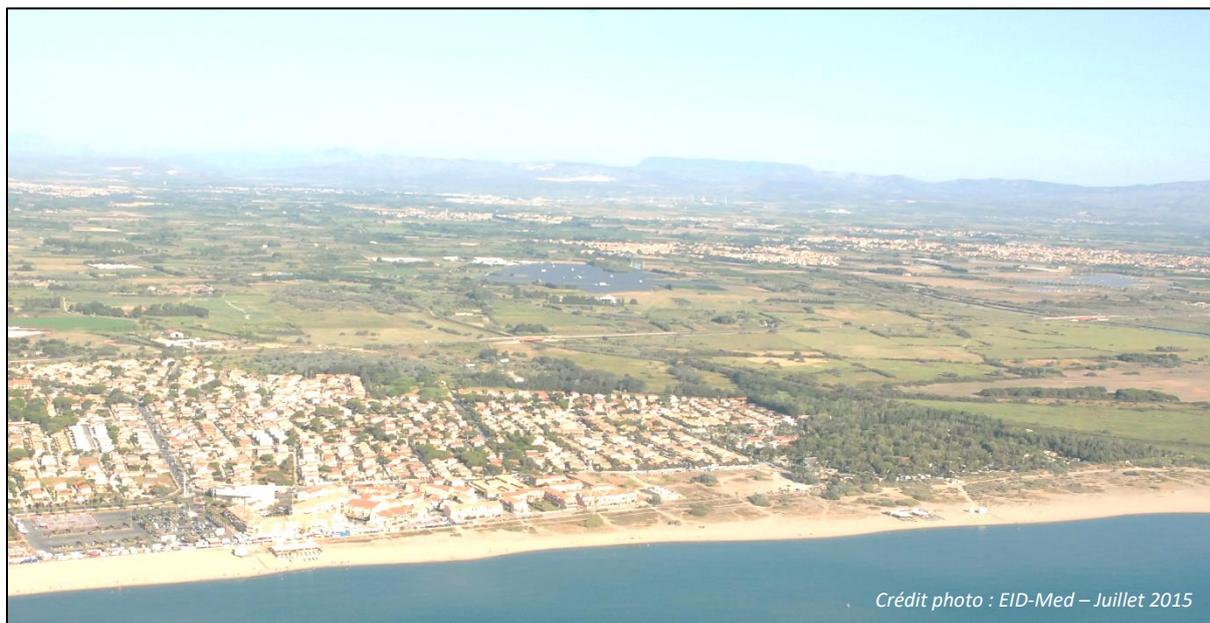
7. LE SECTEUR « SAINTE MARIE NORD »

Ce cordon dunaire (entre le « Pica Pica » et la limite communale nord) fait l'objet de levés topographiques lors des survols photogrammétriques ou LIDAR. Il est également concerné par un point photo au sol et deux transects de végétation.

Sur le terrain on observe une plage assez stable avec une largeur relativement importante : de 30 à 40 m au sud et aux alentours de 100 m au nord. Le cordon dunaire est fréquenté, sans mise en défens jusqu'en 2021 mais reste stable. On note cependant un abaissement du relief dunaire qui s'était étoffé suite à la tempête de Mars 2018 et un recul du pied de dune, lui plutôt lié à la tempête Gloria.

Les résultats synthétisés ci-après serviront de base à l'évaluation des travaux de restauration dunaire entamé en octobre 2021 sur le site.

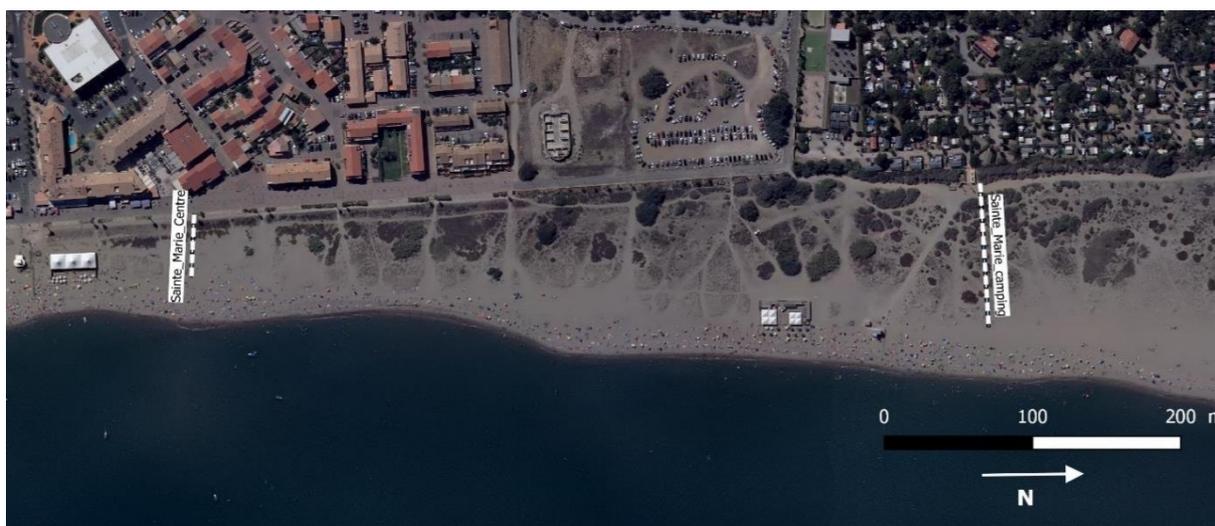
En complément, ce secteur a été étudié grâce au suivi de la végétation in-situ par le biais des deux transects localisés ci-dessous.

Le transect de Sainte-Marie centre est situé sur un cordon dunaire dégradé car très fréquenté et confiné entre une plage étroite et un front de mer bétonné.

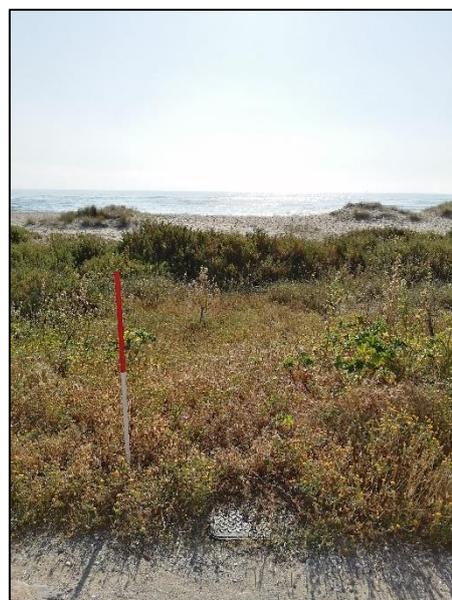
Son taux de recouvrement moyen avoisine les 30% en 2021 (cf courbe ci-dessous), ce transect compte parmi ceux présentant le plus faible recouvrement végétal, il faut toutefois noter une augmentation assez significative du recouvrement entre 2014 et 2019 et les travaux de restauration dunaire en cours devraient pourvoir l'améliorer encore.

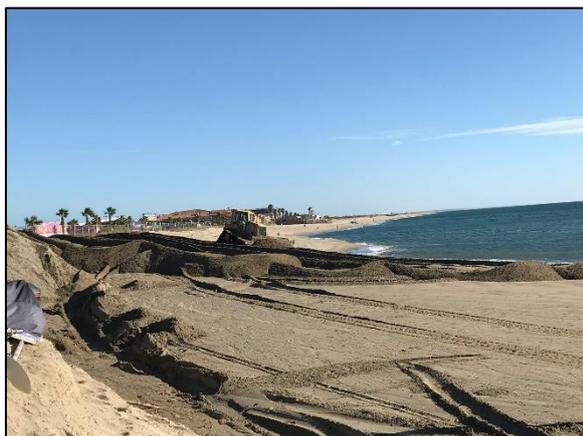
gommer temporairement les points d'érosion au sortir de l'hiver mais ne parait pas durable dans une situation fortement érosive. On rappelle ici que le rechargement de plage doit se pratiquer comme un moyen de restaurer le transit sédimentaire : il faut prélever les quantités disponibles (et compatibles d'un point de vue granulométrique et physico-chimique) car piégées en amont pour les redéposer très localement (exemple si dessous à Sainte-Marie centre en 2020 et 2021).

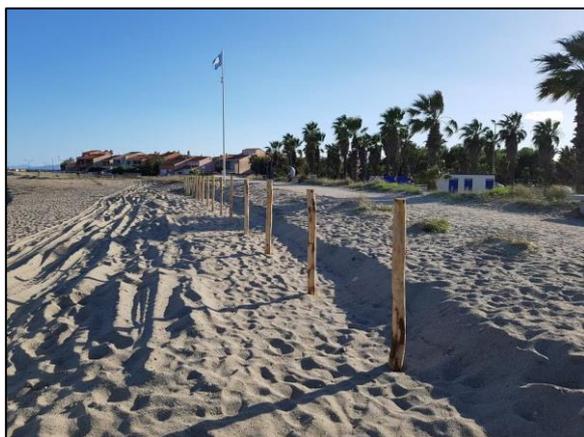
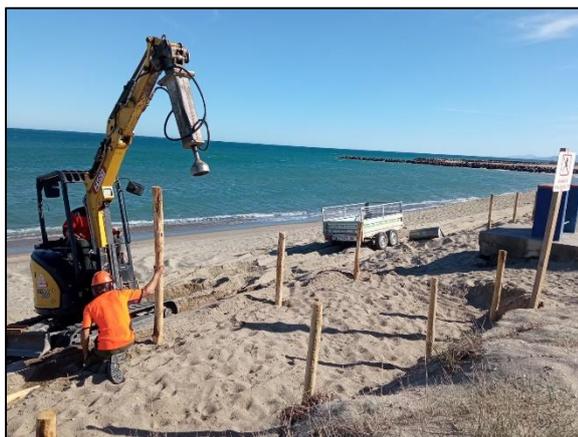
Entre Sainte-Marie centre et le Bourdigou, les travaux de restauration dunaire ont été engagés par PMM début octobre 2021. Ce projet se base sur un diagnostic datant de 2012, ces délais d'exécution pourraient porter préjudice à l'efficacité de cette mesure au droit de l'école de

voile. En 9 ans la morphologie de la plage a évolué. En effet, les expériences montrent que la restauration dunaire appliquée à un secteur en déficit sédimentaire présentant une plage étroite et pentue a peu de chance de durer dans le temps (exemple Fleury d’Aude 2014 ou Vias Ouest 2015). Toutefois si les forçages météo-marins de l’hiver 2021-2022 sont constructifs et permettent d’amener du sable sur l’embryon de cordon dunaire celui-ci pourra atténuer l’impact des tempêtes plus fortes sur le baladoir en dur situé juste à l’arrière.

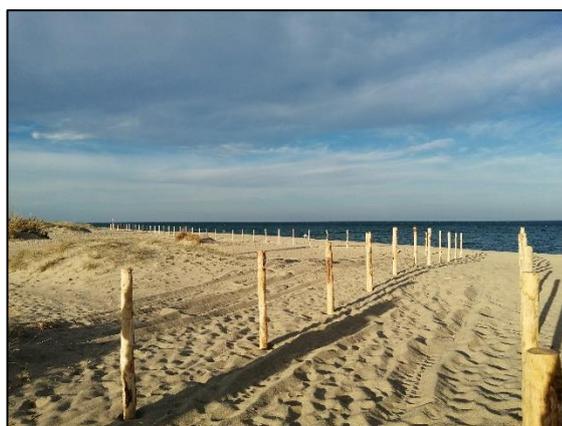
Plus au nord en revanche ces ouvrages promettent d’être efficaces en raison d’une largeur de plage conséquente. Ces ouvrages permettront de canaliser le public (piétons, cyclistes, cavaliers) qui jusque-là divaguait et dégradait le milieu. suivi réalisé par l’ObsCat permettra d’attester les effets de ces modes de gestion.
