# FICHE DE SYNTHÈSE

## CELLULE HYDRO-SEDIMENTAIRE 7

(du port de Canet à l'embouchure du Bourdigou)

### ANNEE 8 : 2020 / 2021

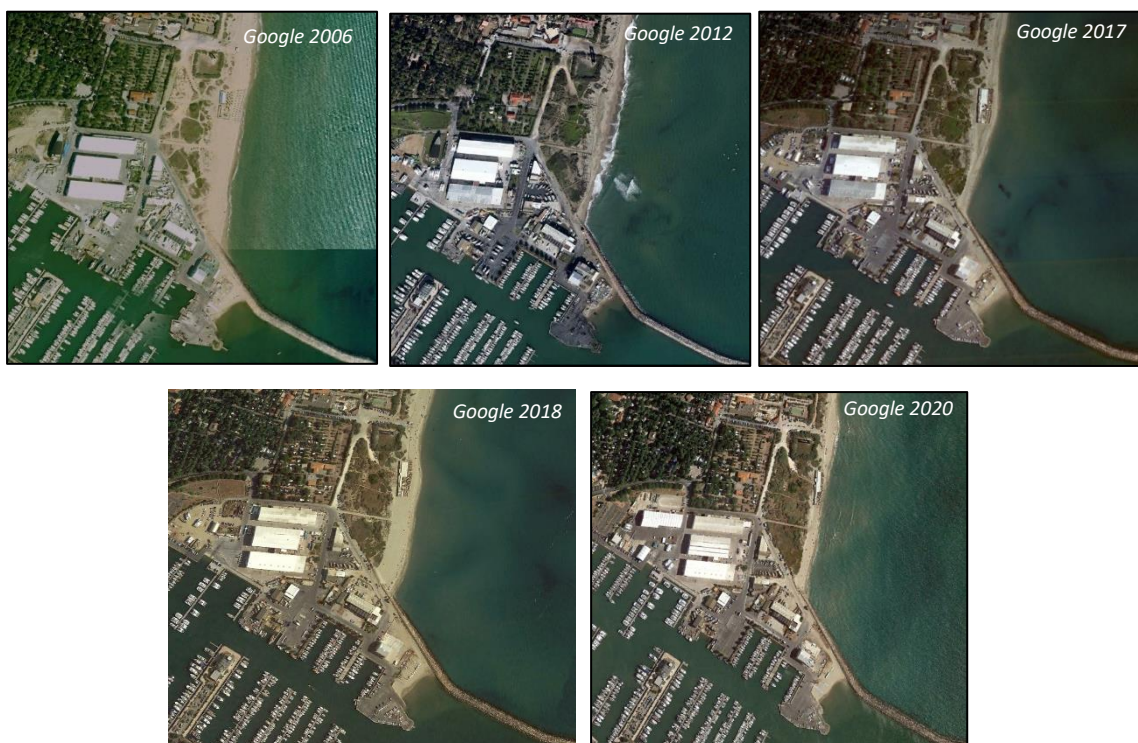
Les photographies aériennes Google ci-dessous montrent une forte évolution de la plage émergée entre 2006 et 2020. Elle a perdu une vingtaine de mètre de largeur en 14 ans.

L'année 2016-2017 a été érosive sur ce secteur. Un rechargement a eu lieu avant l'été 2018, il est encore visible sur la photo aérienne par une plage émergée particulièrement large par rapport aux années précédentes et par rapport à l'image de 2020.

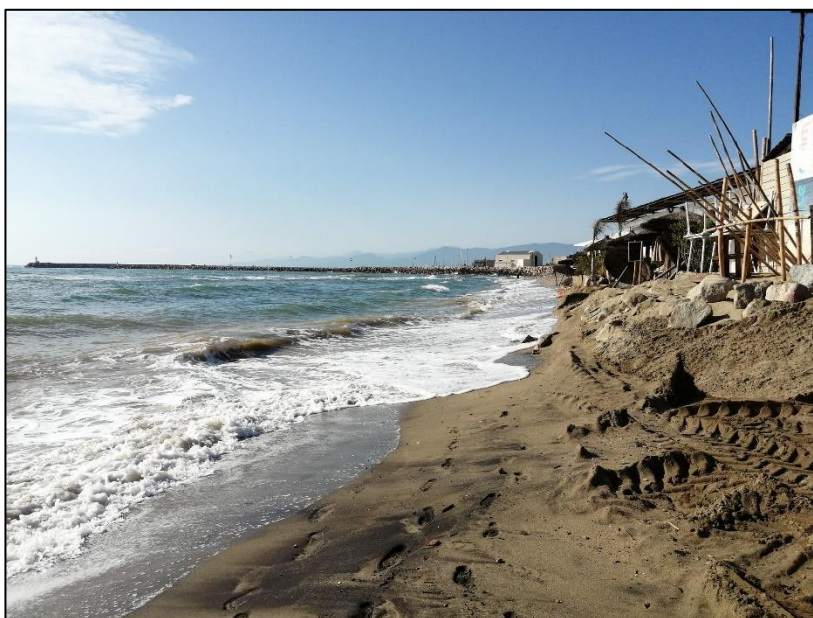
Ce secteur a évolué de façon dissymétrique lors des deux dernières décennies. La dune a été reconstituée par des ouvrages de génie écologique (piégeage sableux, mise en défens). Ainsi elle est devenue plus résiliente grâce à un couvert végétal plus dense et des départs de sable moins

importants. Mais la plage, elle, s'est clairement aminci. Cette situation est particulièrement marquée au droit du SwimClub entre 2006 et 2020 (photos google ci-dessous).

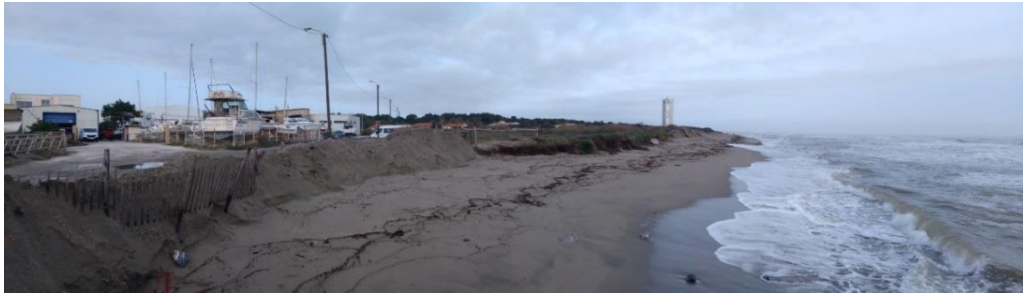
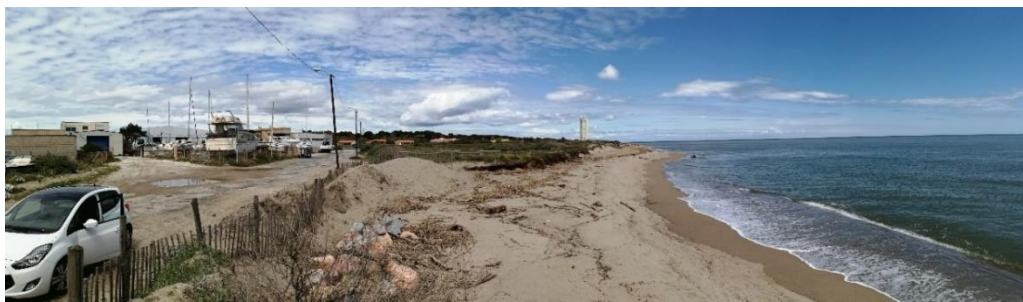
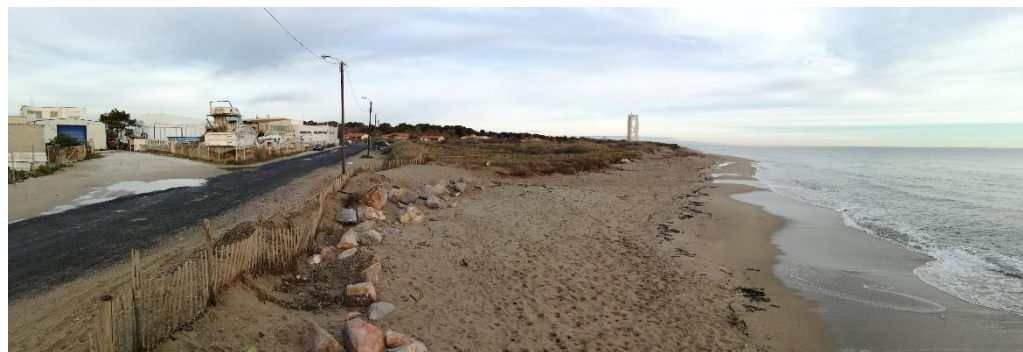
Au niveau du point sensible Sud, près de la digue portuaire on note sur le terrain la manifestation claire de ce recul du trait de côte.

24/01/2020

13/05/2020

10/02/2021

23/09/2021

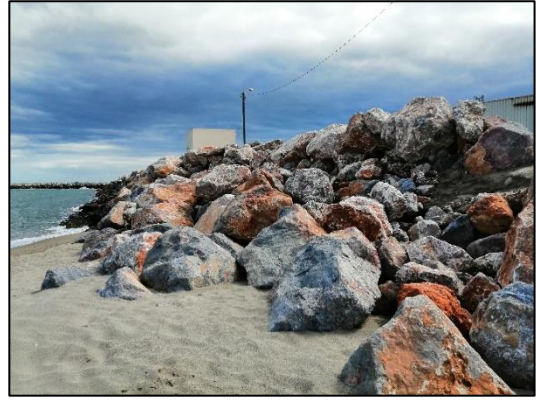
La digue portuaire est également régulièrement mise à mal par les houles de tempête (exemple ci-contre en mai 2021).

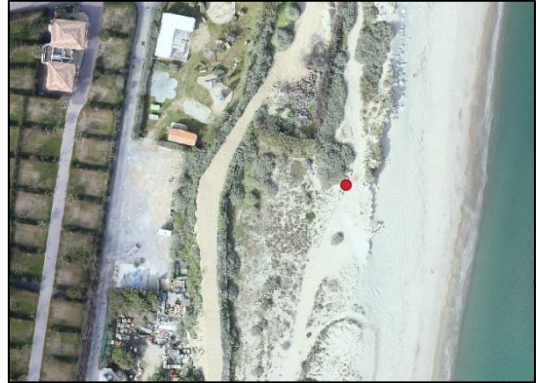
Ce recul se manifeste aussi au droit du vestige en béton où un nouveau point de suivi photo a été créé (cf localisation ci-contre).

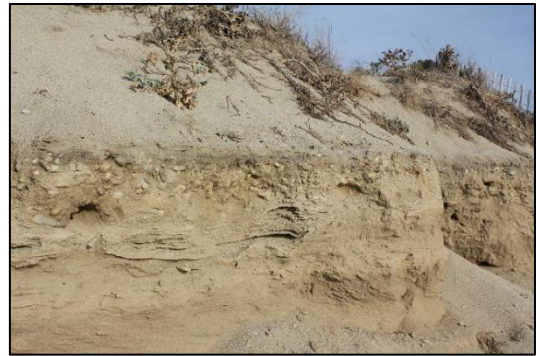
La dune après Gloria y a été taillée en falaise et ne s'est pas reconstruite depuis (cf. photo ci-contre).

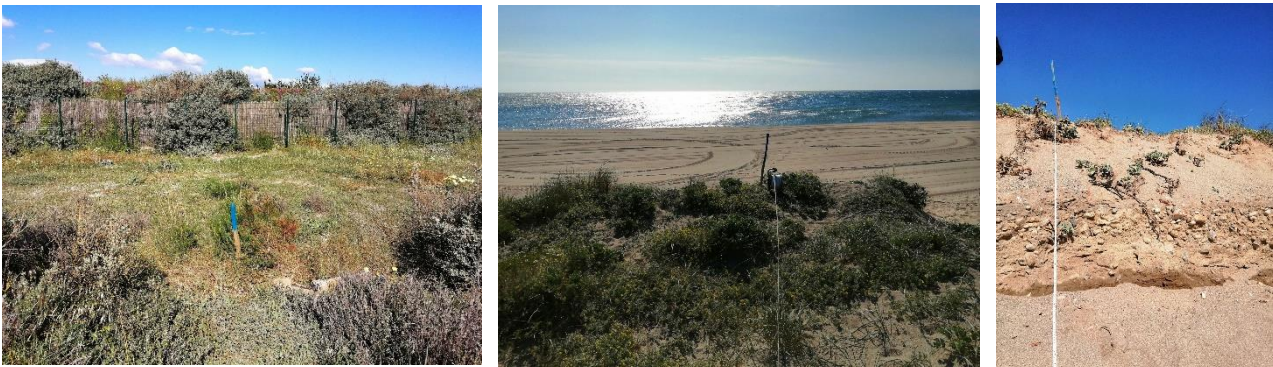
Le transect du Sardinal est composé de 7 casiers, soit 35 mètres de long transversalement à la plage.

- Etat situé sur un passage piéton longitudinal à la dune partiellement constituée de remblais
- Présence de 2 habitats naturels successifs : dune vive et dune semi-fixée / fixée
- Absence de transition entre la plage et la dune semi-fixée en raison d'une falaise dunaire importante
- Etat de conservation moyen pour l'habitat de dune fixée et dégradé voire relique pour les autres habitats
- Peu de diversité végétale mais présence de Chiendent des Sables et Panicaut Maritime

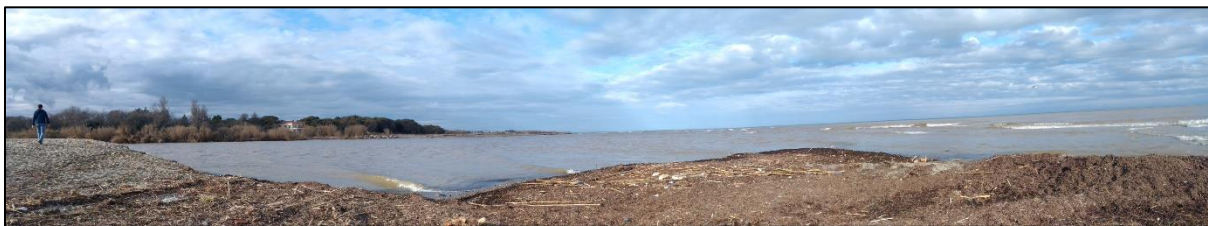
La crue Gloria a fortement contribué à cette mobilité (cf photo ci-dessous de la rive droite prise le 26 janvier 2020).

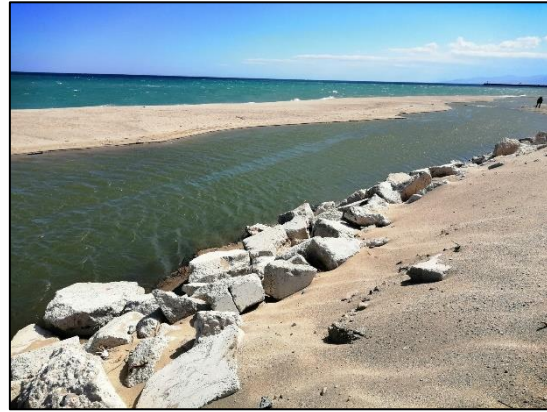
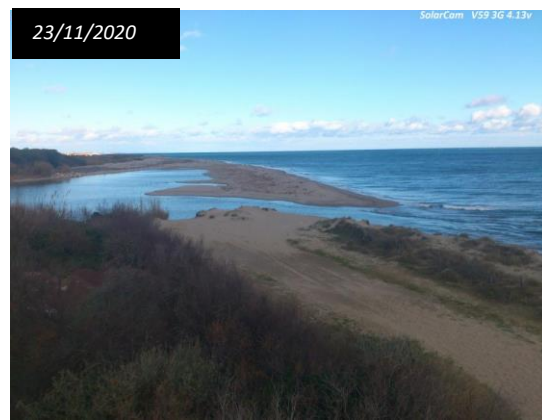
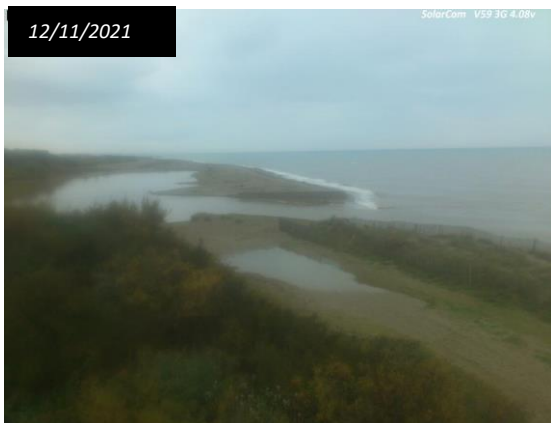
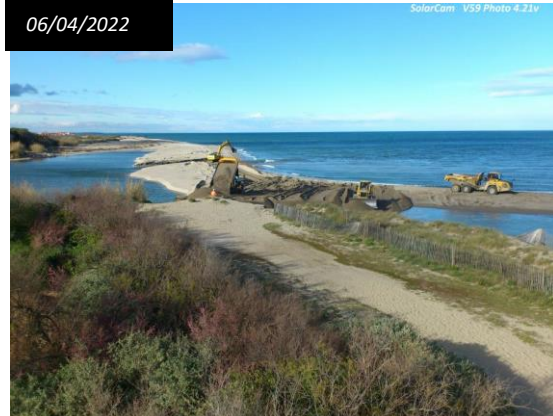
Après Gloria (janvier 2020), les coups de mer de 2021 n'ont pas fait dévier l'embouchure de la Têt. Quelques épisodes ont contribué à submerger la flèche sableuse mais sans jamais la percer suffisamment profondément pour modifier la structure de l'embouchure.

Ci-contre le « chenal » sud de la Têt en avril 2021 et ci-dessous les phases de construction naturelle des flèches sableuses jusqu'au travaux d'ouverture mécanique du printemps 2022.

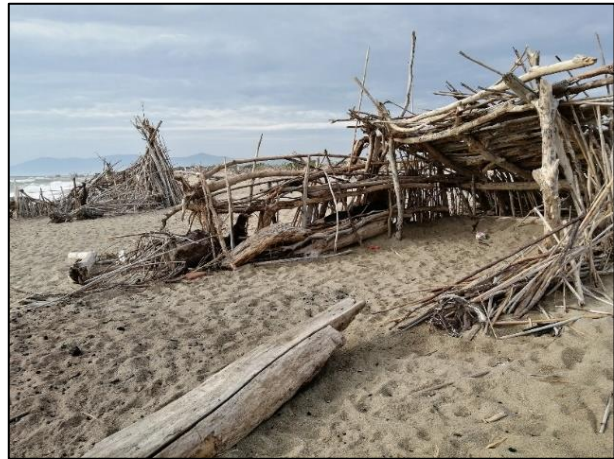
Elle est d'ailleurs le lieu de dépôt régulier de bois flottés au gré des coups de mer (cf photo prise le 18/09/2020) faisant l'objet d'un suivi par la commune de Canet et l'EID-Med.

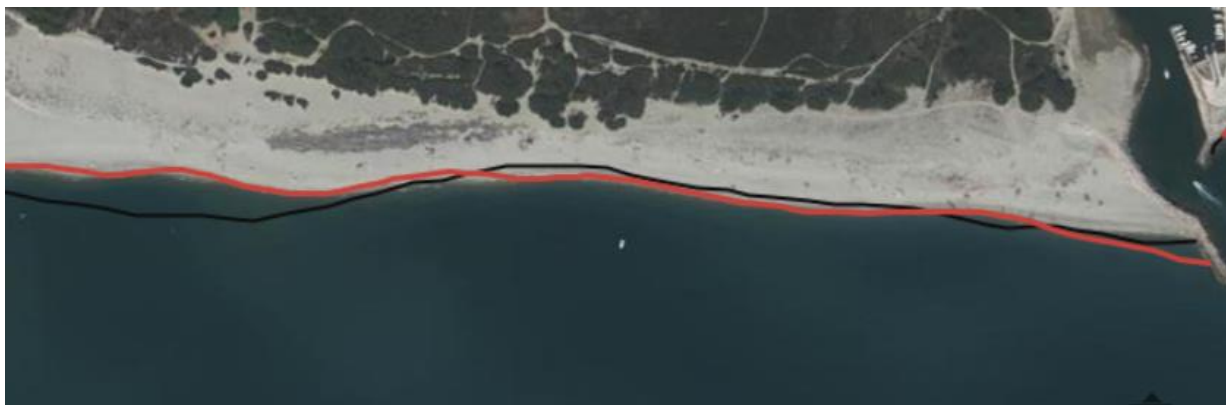
Le trait de côte de l'automne 2021 (en rouge ci-dessous) est légèrement en avancée par rapport à celui de l'automne 2020 (en noir), sauf pour la partie sud, proche de l'embouchure. Cela s'explique probablement par la mobilité des flèches sableuses décrite précédemment qui a influencé la largeur de la plage de la Crouste.

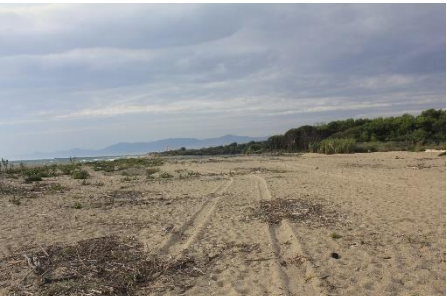
30/07/2020	18/09/2020	05/10/2021

Ci-dessous la plage de la Crouste près du port de Sainte-Marie entre 2020 et 2021 qui reste malgré tout une plage large (70 mètres environ).

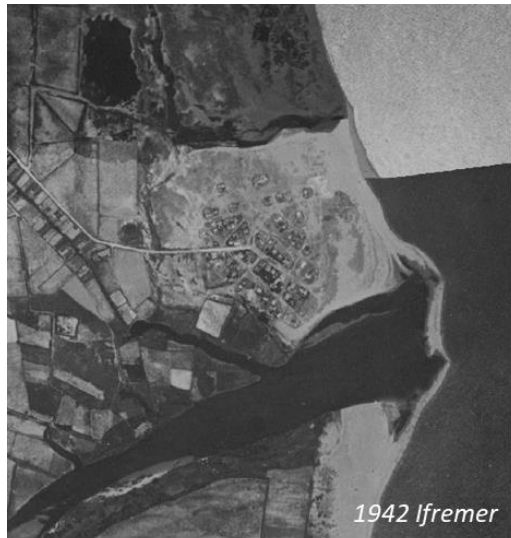
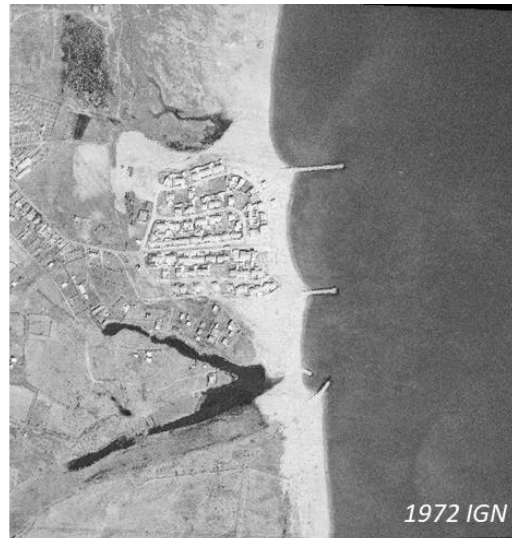
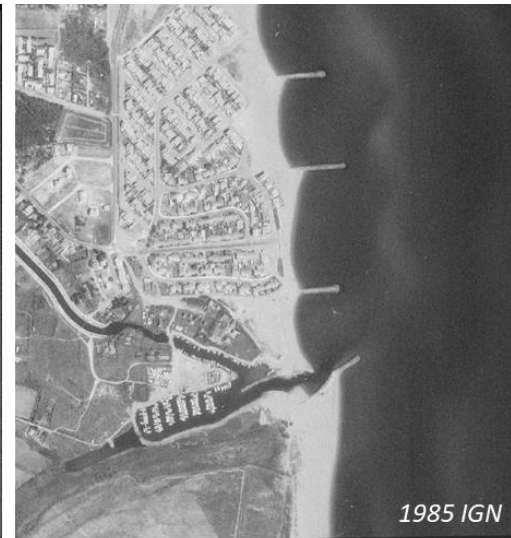
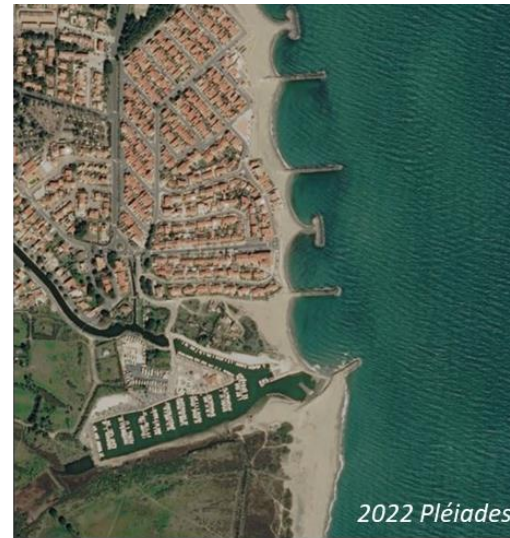
Comme le montrent les images historiques ci-dessous, les ouvrages lourds de fixation du trait de côte ont été installés autour de 1970. Il s'agissait probablement de fixer la largeur de plage au droit des premières habitations de la « vieille plage » installées sur le stock sédimentaire que l'embouchure de la Têt a amené jusqu'en 1940. Ensuite au fil des années d'autres ouvrages ont été construits pour consolider ce système de défense lourde alors que le littoral n'était plus directement alimenté en sable.

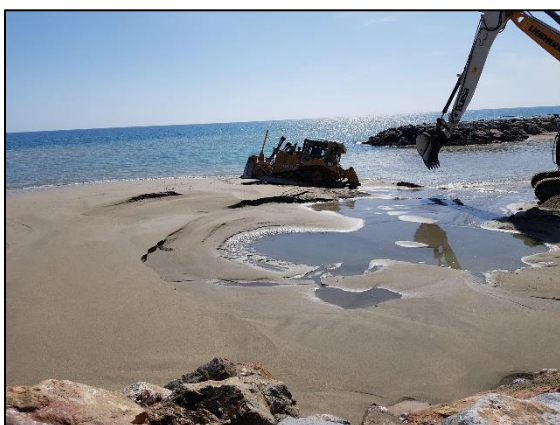
Les opérations de prélèvement et rechargement en sable se font dans la même cellule sédimentaire. Le sable est prélevé au droit de l'avant-port et réinjecté sur la plage émergée entre l'avenue de la Méditerranée et l'Oméga, soit 900 mètres linéaires. Les volumes concernés varient d'une année sur l'autre selon la disponibilité en sable. Les photos ci-dessous illustrent les travaux du printemps 2021.

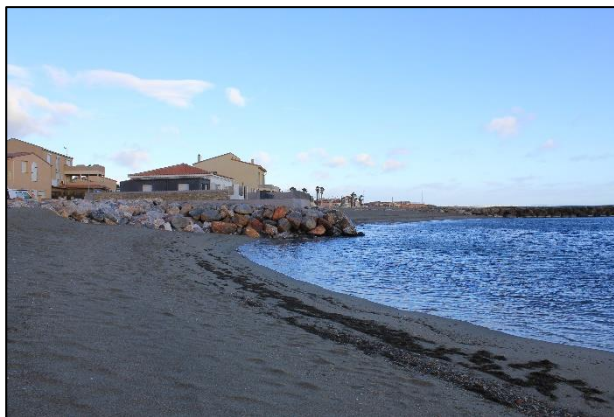
Dans les baies entre les ouvrages, au niveau de la zone urbanisée, la position du trait de côte est assez stable à l'exception de la baie située entre le BL1 et l'EP2, portion où la largeur de plage s'est progressivement réduite. La plage émergée au droit des maisons de la vieille plage a disparu depuis 2014 (exemple en 2019 ci-contre).

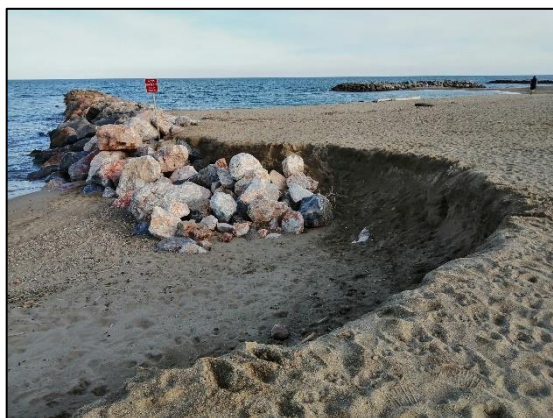
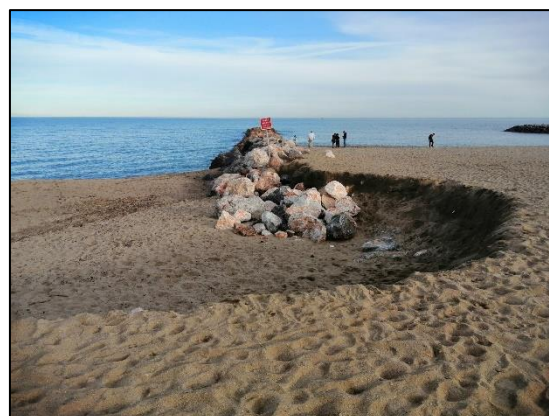
Au nord de l'EP4, au niveau de l'encoche d'érosion, la situation est artificiellement maintenue par les rechargements d'appoint effectués chaque printemps. Ces rechargements permettent d'élargir temporairement la largeur de plage et d'alimenter le système littoral dans son ensemble par la restauration du déplacement sédimentaire du sud vers le nord. Le sable rapporté, plus meuble que le sable naturellement tassé par la houle, a tendance à être sapé par les houles. Ce manque de compacité, ajoutée aux phénomènes d'affouillement liés au point dur que constitue l'épi, provoque la formation d'une falaise de plage, exemple ci-dessous en février 2021 et en décembre 2021.

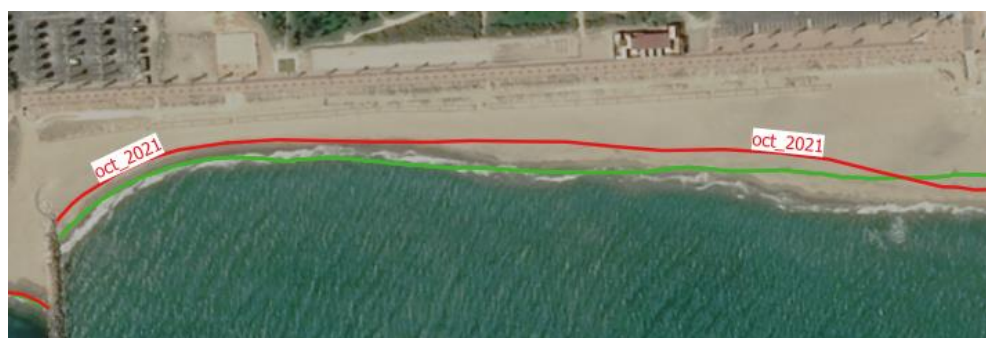
Le trait de côte d'octobre 2021 représente la position la plus reculée connue depuis le début des suivis de l'ObsCat. La plage émergée s'est rétréci d'une quinzaine de mètres depuis le début des levés ObsCat (période 2013-2021). Dans l'encoche d'érosion la surface perdue en 8 ans, comprise entre les traits de côte d'octobre 2021 (en rouge) et d'octobre 2013 (en vert), représente environ 3 500 m<sup>2</sup>.

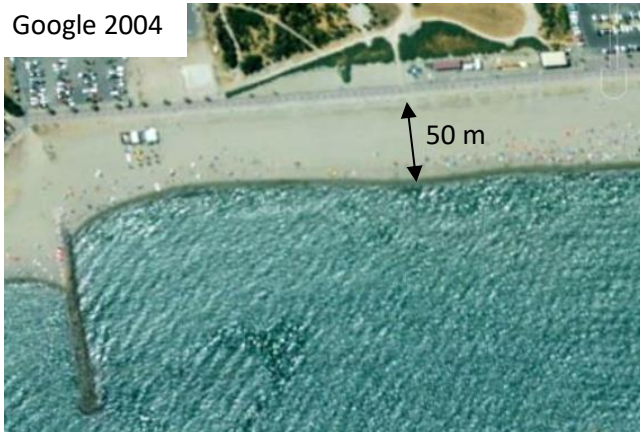
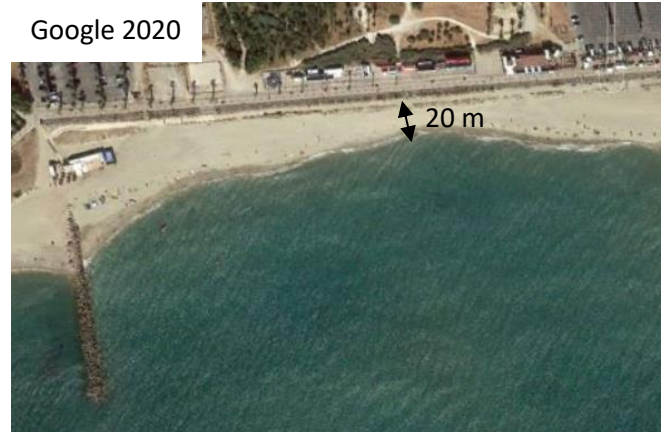
Sur les images aériennes prises en été 2004 et en été 2020 ci-dessous, on note un rétrécissement de 30 m du secteur de plage située à 200 mètres au nord de l'épi. Sans les rechargements réguliers le phénomène de recul du trait de côte serait plus intense dans ce secteur.

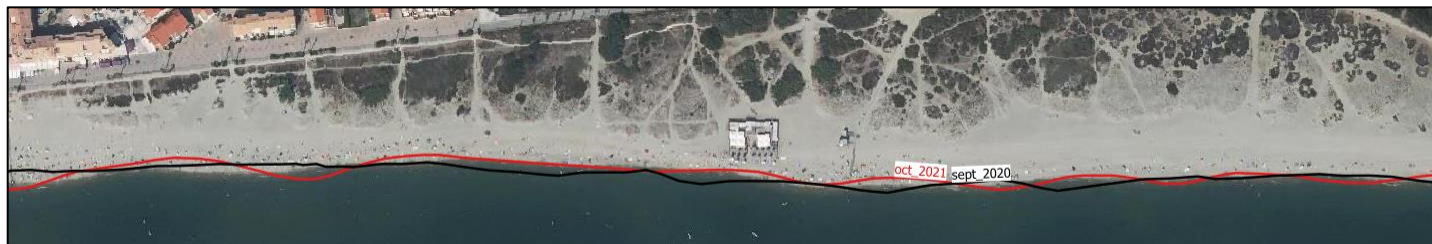
Entre l'automne 2020 et l'automne 2021 la position du trait de côte a bougé mais elle a tendance à s'équilibrer. Les festons s'alternent sans réelle tendance au recul ou à l'avancée (cf. carte ci-dessous).

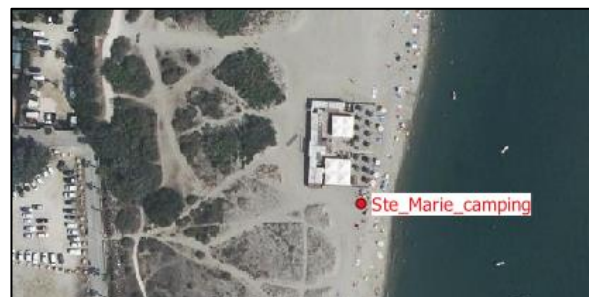
29/10/2020	23/04/2021	24/09/2021
Vers le Sud			
Vers le Nord

D'un point de vue paysager le point photographique du camping est suivi régulièrement.

Il ne révèle pas de changements structurants mais il reste à surveiller en raison de la formation régulière de micro-falaises d'érosion au niveau de la berme y compris en été comme le montre la photo ci-contre prise en Août 2020.

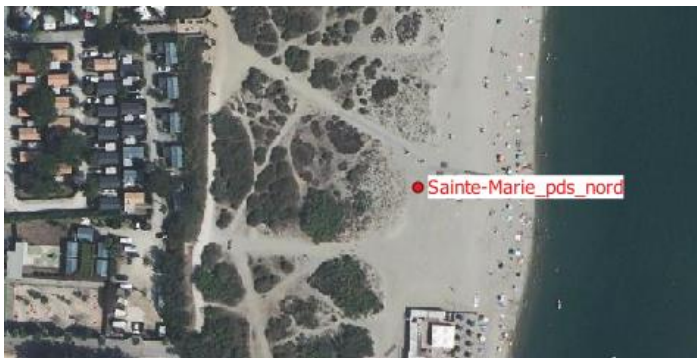
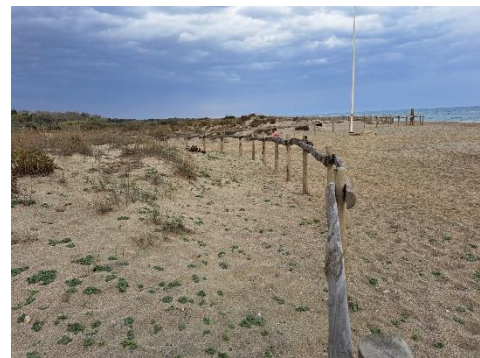
Au niveau du poste de secours :

Le suivi photo de ce secteur a été complété par trois autres points pour observer l'évolution de la dune suite aux travaux de restauration de 2021-2022.

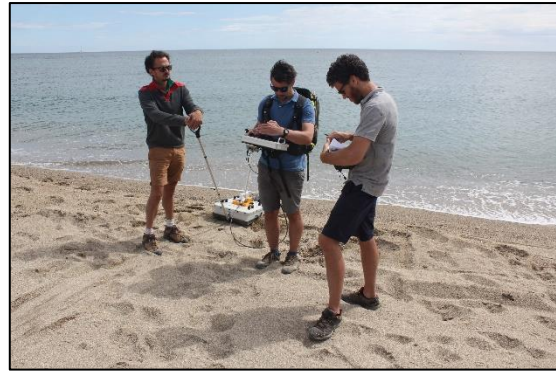
Pour mieux comprendre la nature des stocks sédimentaires à terre, ce secteur, comme d'autres, a fait l'objet [d'une expertise du laboratoire Cefrem \(UPVD\)](#) basée sur des profils géoradar (photo de l'acquisition ci-dessous) et sismiques servant à déterminer les caractéristiques des stocks mesurés.

Sur plusieurs profils, cette expertise a permis de révéler la nature et l'épaisseur des sédiments réellement présents sous la surface levée au DGPS et au Lidar (à terre) ou au sondeur (en mer). Les résultats ont mis en évidence un fort stock sableux à terre, il est moyen en mer. On estime que les sédiments sableux concernent environ 4 mètres d'épaisseur à terre (y compris en milieu artificialisé) et 2 à 4 mètres en mer (carte ci-dessous).

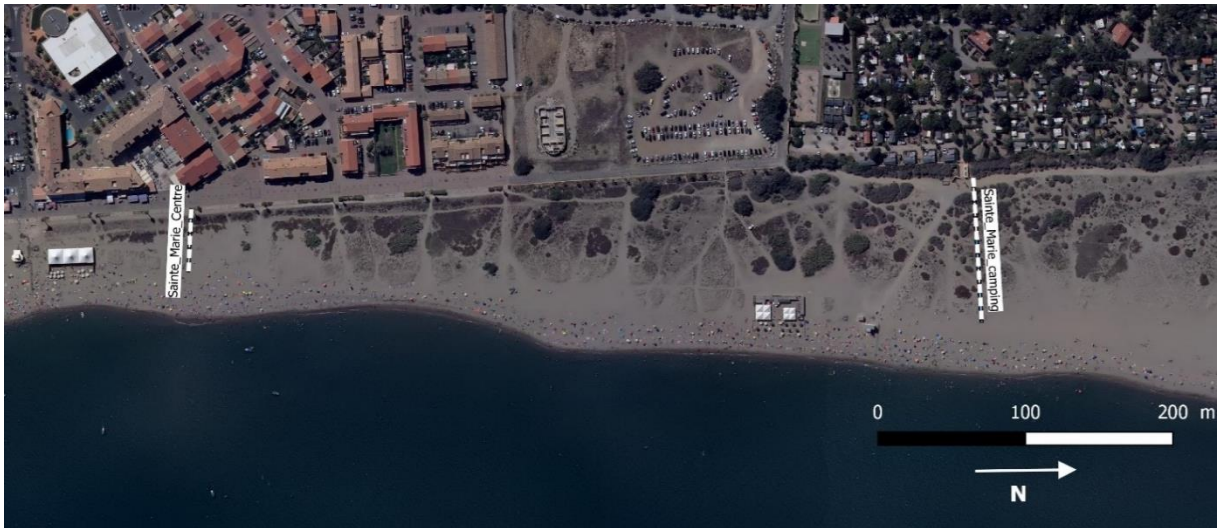
En complément, ce secteur a été étudié grâce au suivi de la végétation *in-situ* par le biais des deux transects localisés ci-dessous.

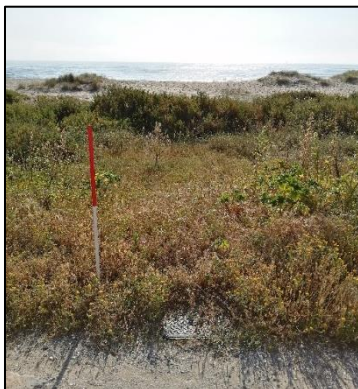
Le transect de Sainte-Marie centre est situé sur un cordon dunaire dégradé car très fréquenté et confiné entre une plage étroite et un front de mer bétonné.

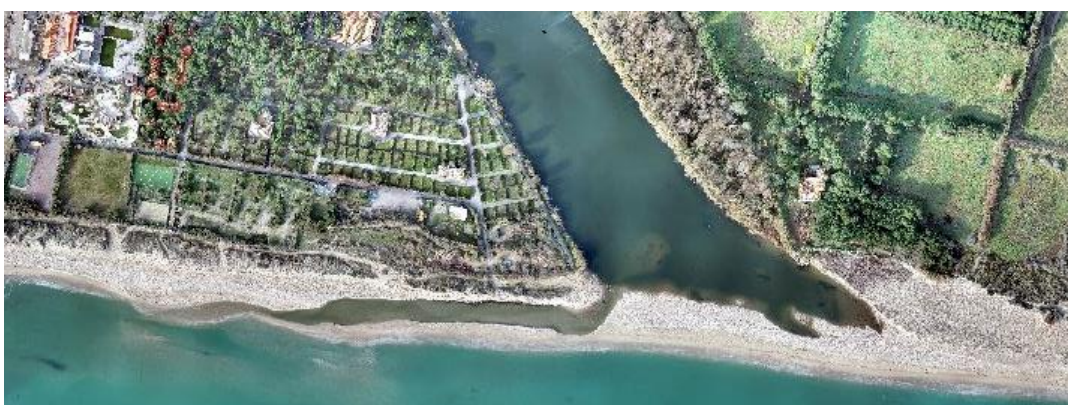
Pour y répondre et garantir au camping une plage homogène pour la saison 2022, PMM, structure compétente en matière de gestion des risques côtiers a piloté une opération d'ouverture de la flèche sableuse au droit de l'embouchure de la Têt. Cette opération a permis au camping Le Brasilia de retrouver une morphologie de plage homogène mais elle n'a pas tenue dans le temps. A l'automne 2022 la Têt a retrouvé son lit naturel au gré de la dynamique fluviale et marine. Elle s'écoule aujourd'hui vers le Sud (cf photo UPVD du 11 janvier 2023 ci-dessous).

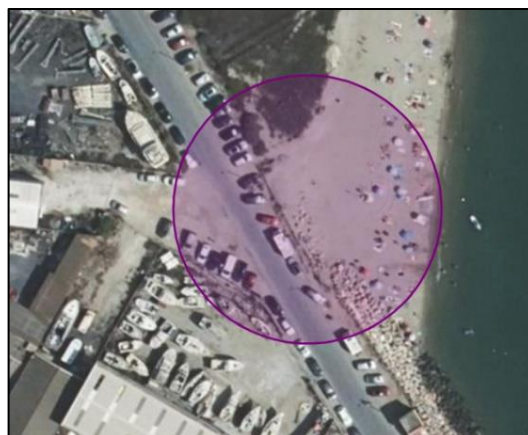
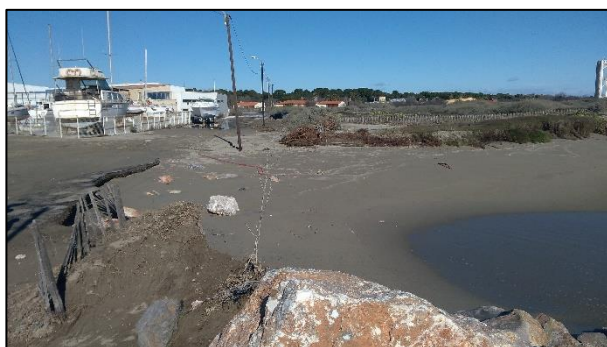
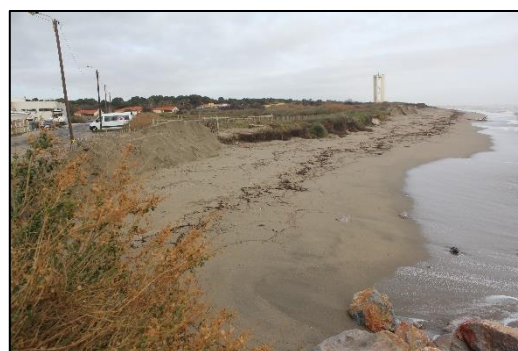
- **La digue nord du port** mérite d'être surveillée de près et potentiellement rallongée pour assurer son ancrage à terre. C'est par la brèche (cercle ci-contre) entre le cordon dunaire et la digue que l'eau de mer s'engouffre lors des tempêtes et inonde le domaine portuaire. Les photos ci-dessous ont été prises après les tempêtes de mars 2018 (à gauche) et de janvier 2020 (à droite). Cette situation a également été décrite dans les cartes de dégâts post-tempête réalisées par le BRGM.

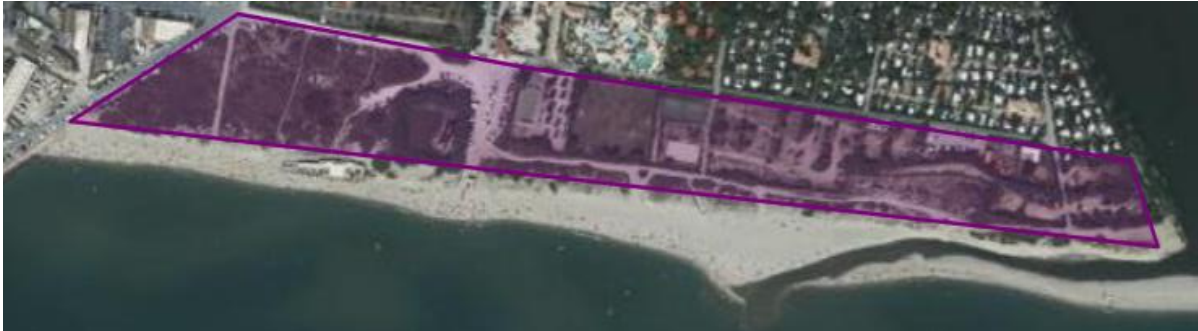
- **Le cordon dunaire** doit être restauré. Il doit d'abord être revu dans ses dimensions ce qui n'est pas prévu dans le projet court-terme porté par PMM actuellement. En effet, au nord, au droit du Brasilia, le cordon dunaire est trop étroit (25 mètres de largeur contre 90 au sud) pour être résilient à moyen terme et protéger les enjeux. Les opérations de restauration dunaire doivent concerner la totalité du milieu dunaire (cf. périmètre ci-dessous).

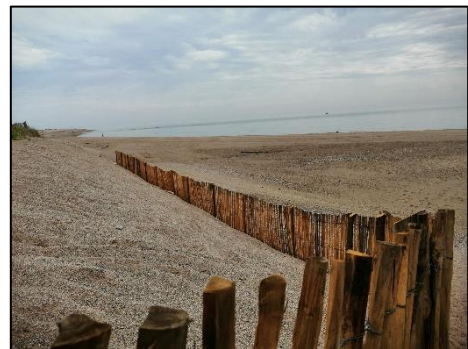
Ces opérations doivent être réalisées dans l'objectif de réduire les risques de submersion : étoffer le massif dunaire et supprimer les points de passage de la mer. Cela signifie qu'en plus des ouvrages de piégeage sableux il faut réduire les accès trans-dunaires. Lors des travaux de canalisation du public, le remodelage du sable et la pose de ganivelles doivent être intégrés au milieu et tendre vers une morphologie naturelle.

L'apport de sable exogène pour recouvrir un front dunaire végétalisé en formant une pente forte comme illustré ci-dessus (2022) est donc à proscrire.

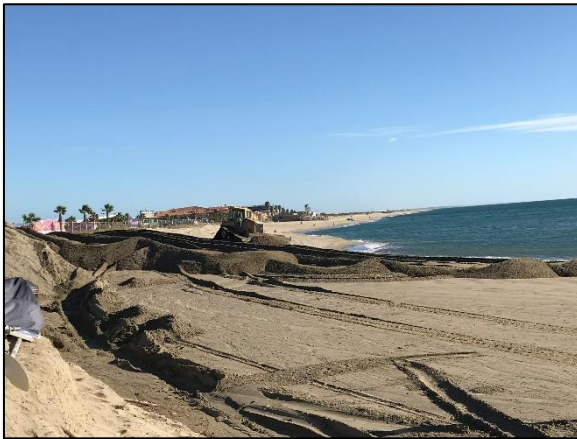
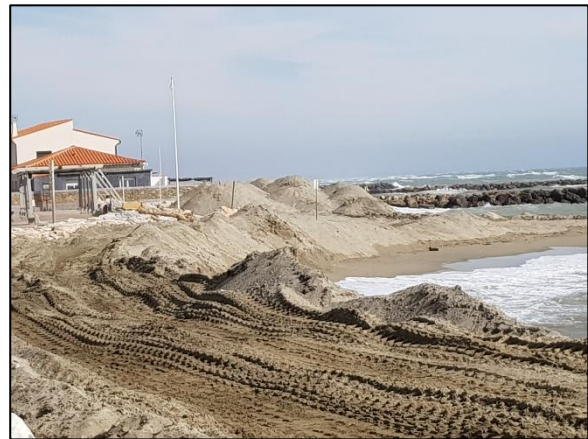
Le secteur de Sainte-Marie centre équipé d'ouvrages lourds est régulièrement touché par un déficit sédimentaire ou un recul du trait de côte en hiver. Les dernières analyses au droit de l'école de voile montrent que les rechargements de plage permettent d'atténuer les effets néfastes en aval dérive des ouvrages lourds. Le rechargement de plage est un mode de gestion, dit « doux » car réversible, il permet de gommer temporairement les points d'érosion au sortir de l'hiver mais ne paraît pas durable. On rappelle ici que le rechargement de plage doit se pratiquer comme un moyen de restaurer le transit sédimentaire : il faut prélever les quantités disponibles (et compatibles d'un point de vue granulométrique et physico-chimique) car piégées en amont pour les redéposer très localement (exemple ci-dessous).

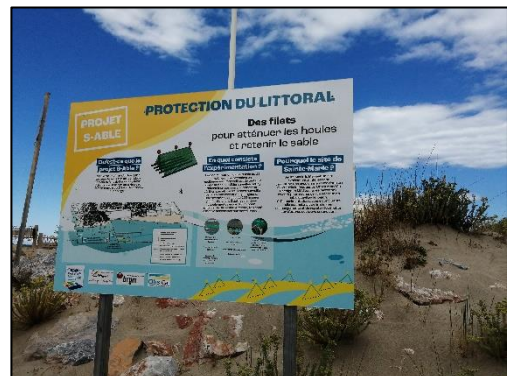
En complément des rechargements de plage, la réflexion sur les modes de gestion innovants préconisée jusque-là a été menée pour ce secteur avec l'expérimentation d'un ouvrage immergé « S-ABLE ». Cette volonté d'expérimentation a remplacé le projet initial de brise-lames porté par PMM et semble être plus en adéquation avec la nécessité d'adaptation et de gestion souple de la bande côtière.

Aujourd'hui l'expérimentation est terminée, elle a échoué en raison d'une mauvaise conception de l'ouvrage qui n'a jamais piégé de sable entre mai 2022 et décembre 2022. Le suivi réalisé par le BRGM à la demande de PMM en complément des campagnes ObsCat préciseront l'impact de l'ouvrage sur le système sableux. Le système de caméras vidéo installé, par le BRGM, dans le cadre de cet accompagnement de PMM, sera maintenu et fournira des données haute fréquence complémentaires sur l'évolution du trait de côte le long du baladoir.

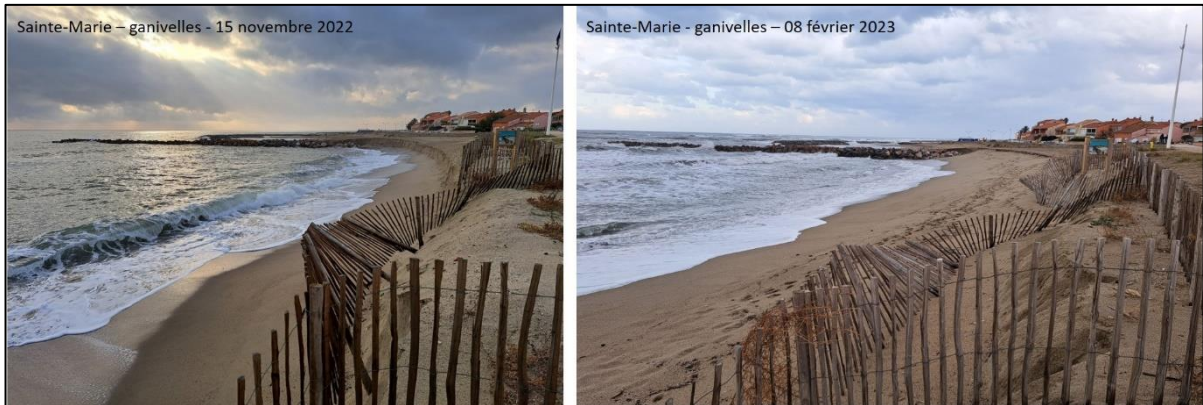
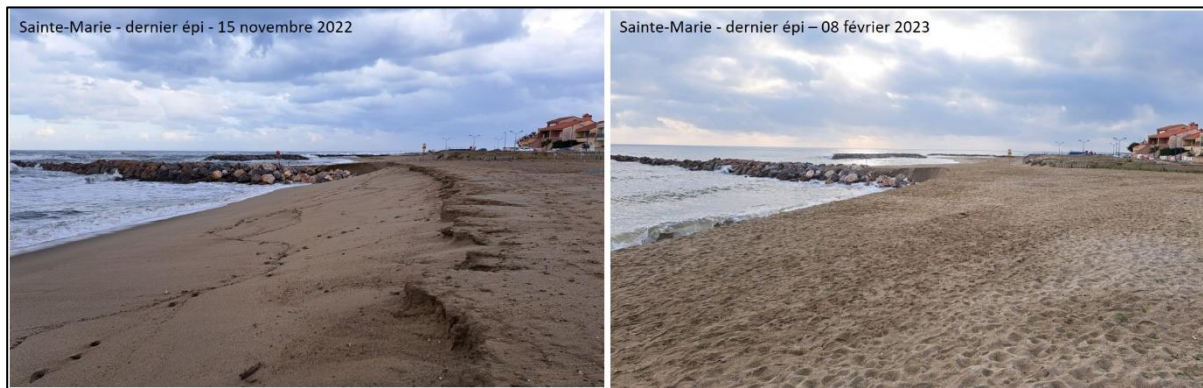
Mais l'hiver 2022-2023 a contribué à l'érosion de la plage. Les houles sont venues déstabiliser le stock sableux amené artificiellement au printemps 2022 par rechargement. Une falaise d'érosion de plage d'environ 1 mètre s'est formée et l'accès public a dû être limité même si le coup de mer suivant a contribué à adoucir cette morphologie érosive.

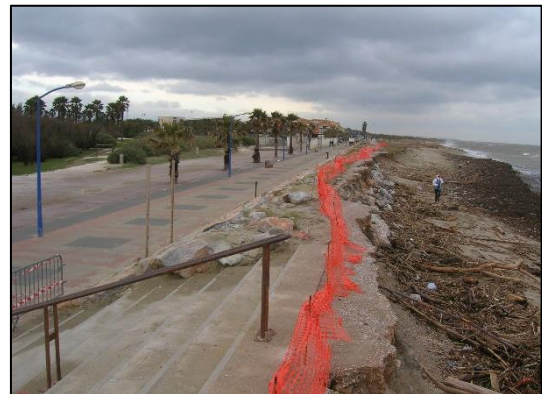
Même si aujourd'hui le cordon dunaire reconstitué permet de retarder la vulnérabilité du baladoir, cet enjeu reste exposé et risque d'être endommagé par une tempête comme en décembre 2014 (photo ci-contre).

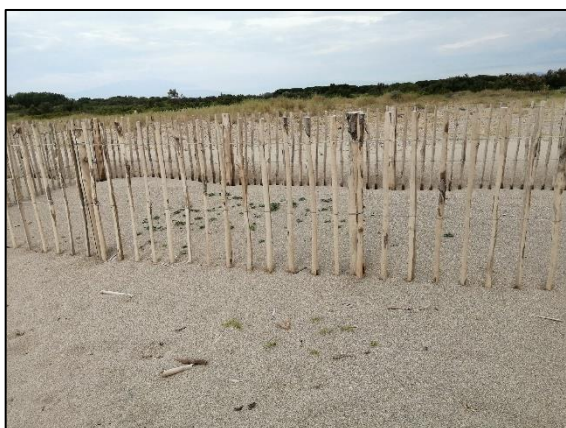
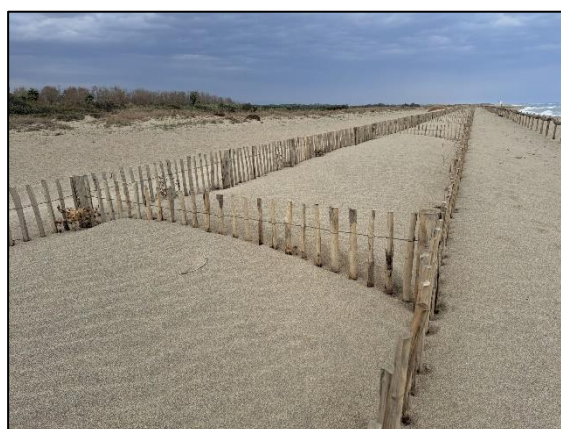
Plus au nord en revanche les ouvrages promettent d'être efficaces en raison d'une largeur de plage conséquente. Ces ouvrages permettront de canaliser le public (piétons, cyclistes, cavaliers) qui jusque-là divaguait et dégradait le milieu. Le suivi réalisé par l'ObsCat permettra d'attester les effets de ces modes de gestion. Déjà sur le terrain l'engraissement des casiers de ganivelles et la colonisation par la végétation dunaire sont visibles (cf. photos ci-dessous prises en juin et octobre 2022).
