FICHE DE SYNTHÈSE

CELLULE HYDRO-SEDIMENTAIRE 8

(de l'embouchure du Bourdigou à l'embouchure de l'Agly)

ANNEE 7 : 2019 / 2020

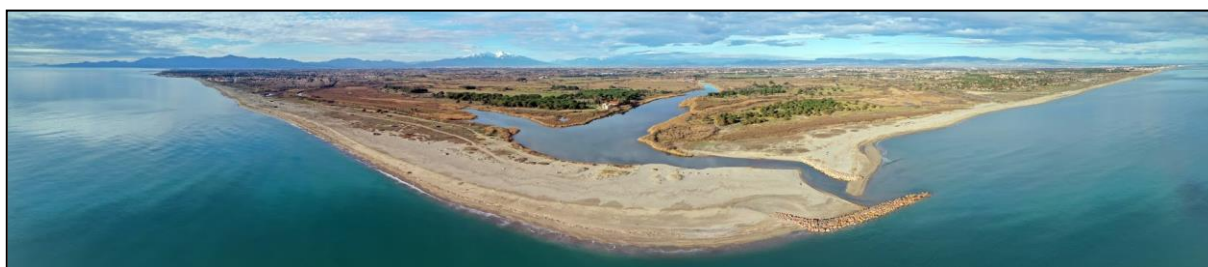
3.1 Evolution passée

L'embouchure est fixée depuis 1976 par des ouvrages de calibrage qui participent au blocage du transit sédimentaire vers le nord. On observe en conséquence une situation très contrastée entre le nord et le sud de l'embouchure : plage large au sud, plage étroite et pentue au nord.

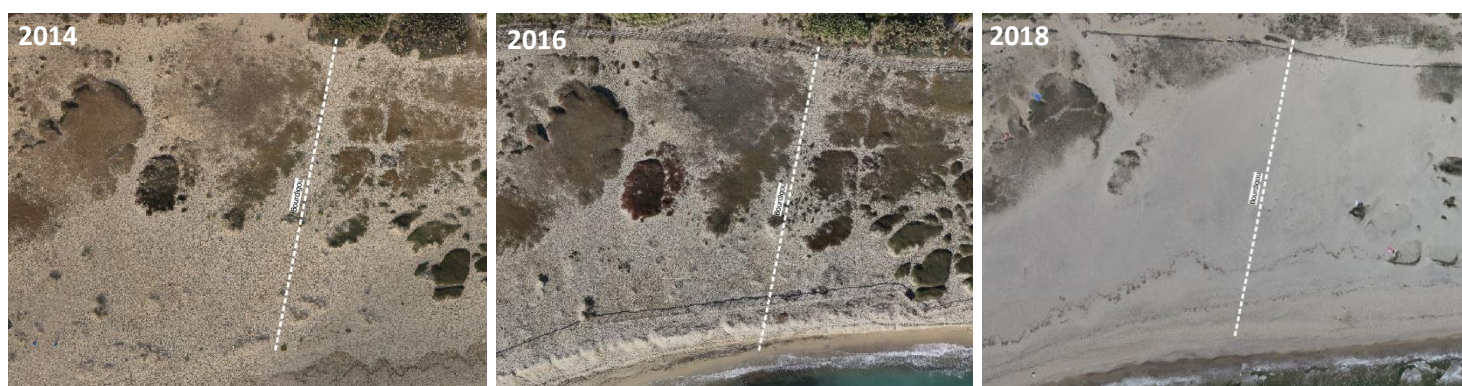
Au nord de l'embouchure du Bourdigou la situation est très différente car le phénomène de rétrécissement de la plage émergée impacte également le cordon dunaire depuis plusieurs années. La végétation n'a pas le temps de s'adapter et seul l'habitat de dune fixée se maintient (cf photos aériennes ci-dessous), le taux de recouvrement moyen est de 21% en 2021.

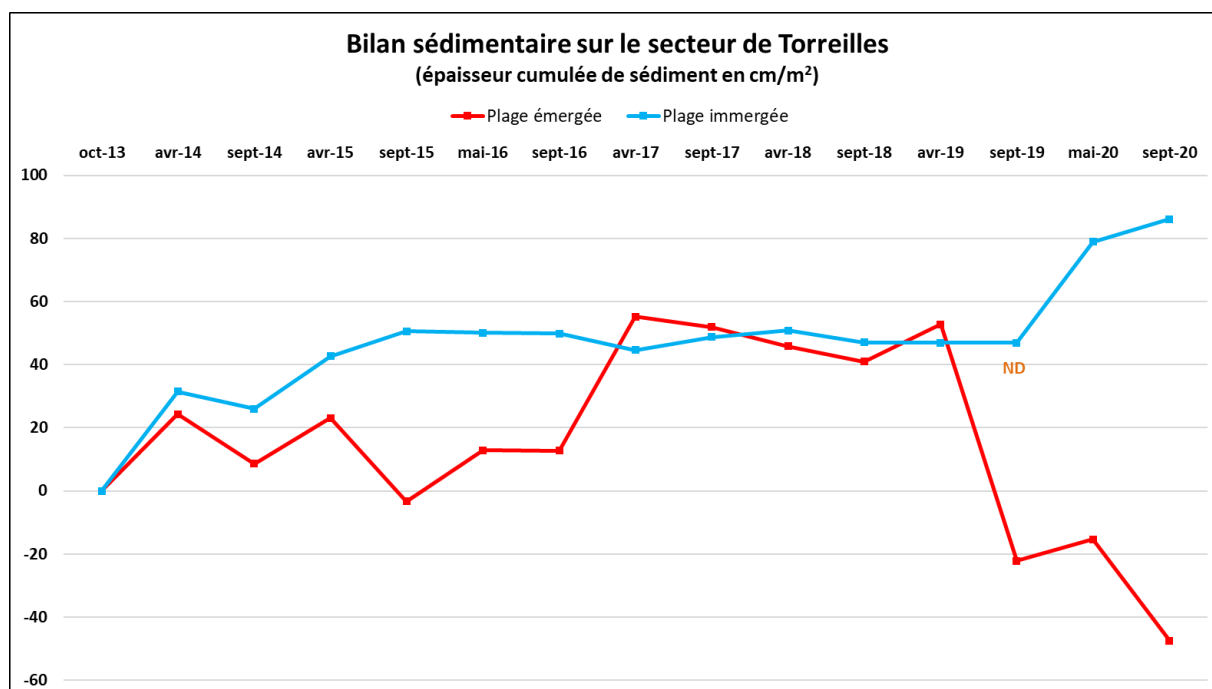
Le trait de côte de 2020 retrouve une position intermédiaire par rapport aux positions précédemment mesurées.

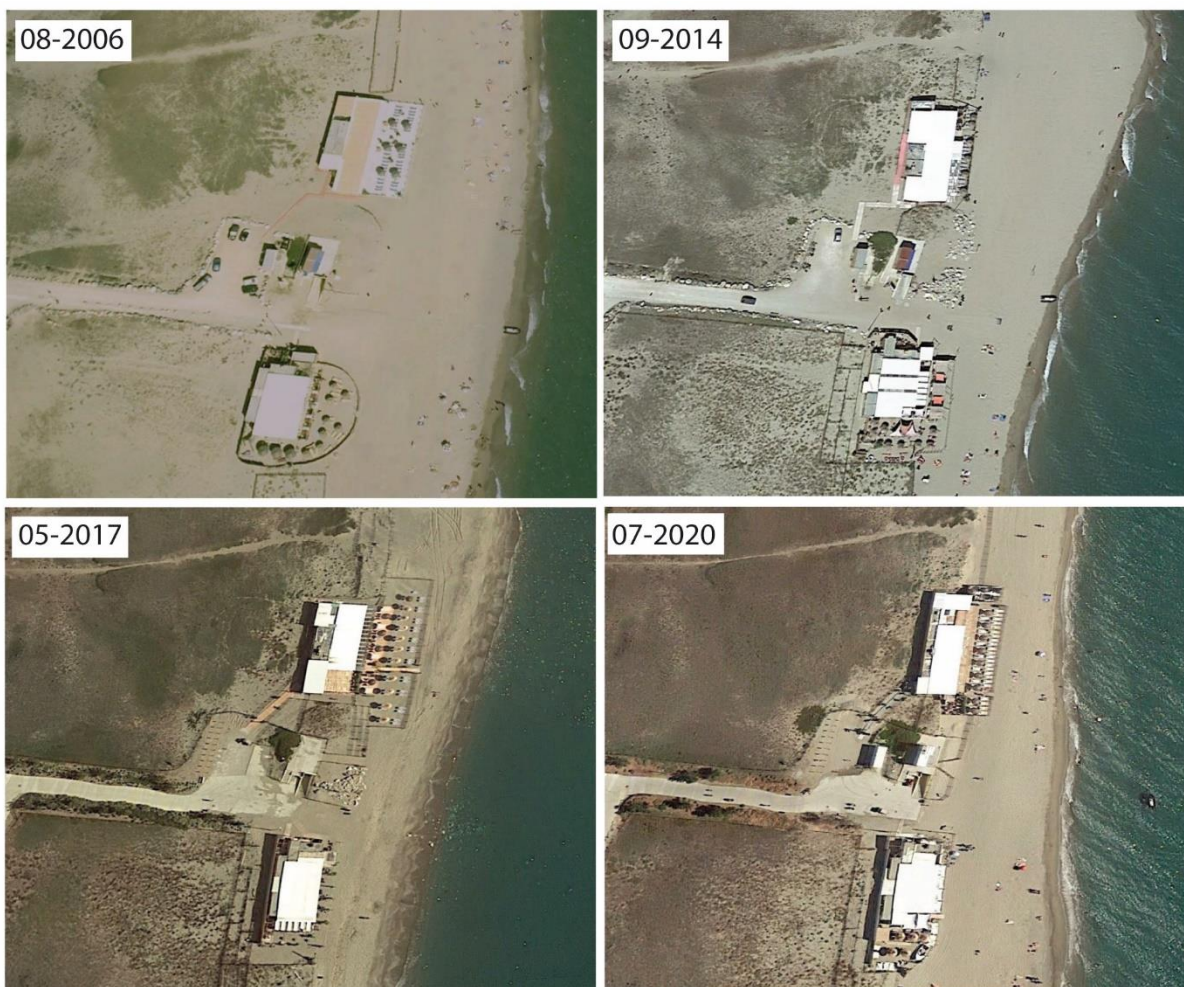
Au fil des saisons cette portion de plage au droit de l'accès principal s'élargit et se rétrécit. On remarque nettement les festons du trait de côte et leur migration sur les photographies aériennes. On observe également une cicatrisation nette de la dune fixée, notamment sur la partie nord grâce aux travaux de mise en défens qui jouent bien leur rôle. En revanche la dune vive est de plus en plus occupée en été. Dans ces conditions, elle ne peut pas profiter de la période propice à l'engraissement qui prépare la plage à un meilleur amortissement des houles hivernales.

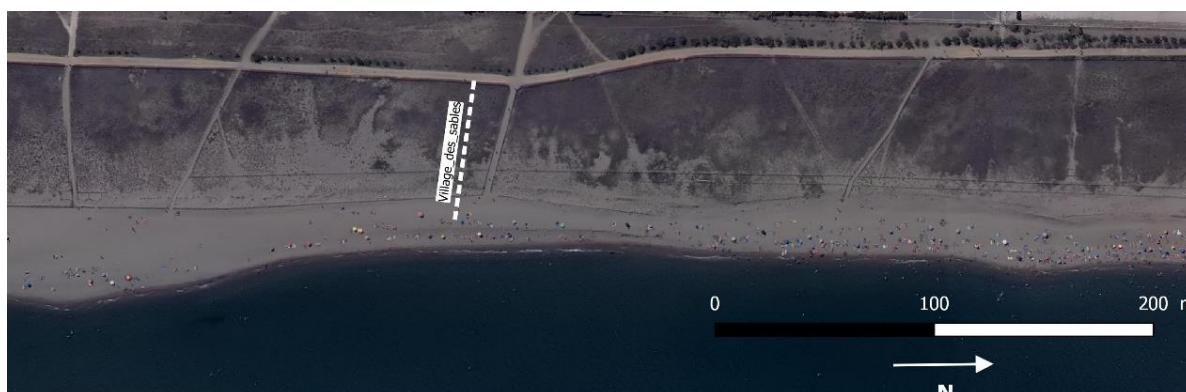
En complément, un transect de végétation permet un suivi biologique du cordon dunaire.

Ce transect présente des indicateurs très satisfaisants. Son taux de recouvrement moyen reste relativement stable et représente 68% en 2020 et 2021.

Cependant son taux global de conservation n'est pas aussi bon que sur le lido de Canet ou au Mas de l'Isle en raison d'une faible typicité et représentativité des espèces sur la dune fixée. En effet, malgré la présence d'une espèce endémique stable (œillet de Catalogne ci-contre) sur plusieurs casiers en dune fixée, cet habitat reste largement occupé par une espèce prédominante : le Raisin de mer. Elle est couvrante mais ne permet pas la diversité.

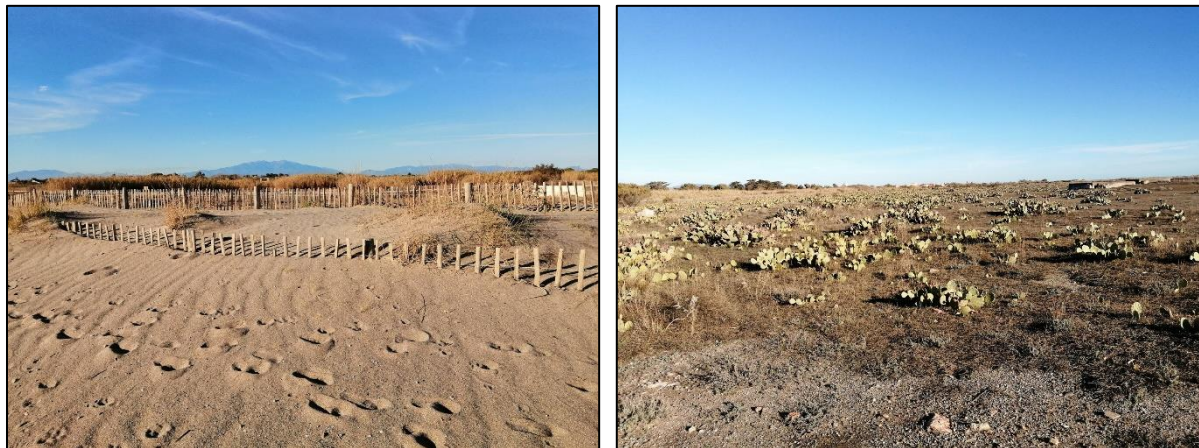
14/05/2019	30/10/2020	27/05/2021
Vers le Sud			
Vers le Nord

La dune vive est y est bien conservée, les espèces dunaires sont bien présentes, la dynamique sédimentaire est observable. La dune fixée est large et mis en défens mais elle est envahie de figiers de barbarie. Au droit du blockhaus le suivi photographique permet de noter une certaine stabilité malgré l'occupation estivale de la plage. C'est le cas ici en haut de plage mais le constat est identique pour le bas de plage. Les concessions disposent d'une surface de plage suffisante et n'abîment pas le cordon dunaire lors des opérations d'installation et de démontage.

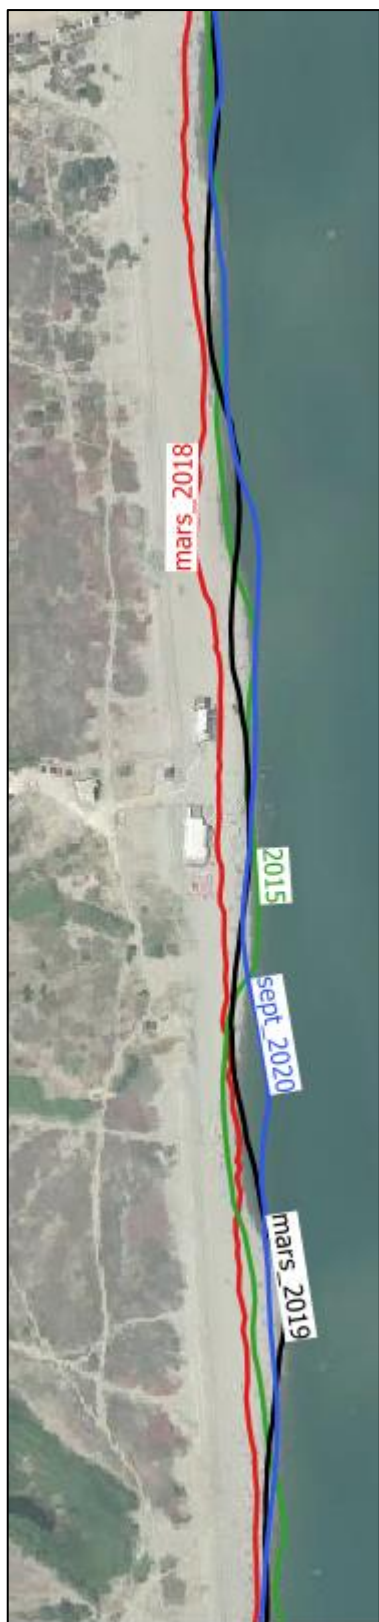
C'est le trait de côte de mars 2018 levé par photogrammétrie juste après la tempête exceptionnelle qui est toujours le plus en retrait.

Par rapport à 2015, la position du trait de côte en 2020 dans ce secteur est plus avancée, avec des festons permettant à la plage de gagner jusqu'à 30 mètres.

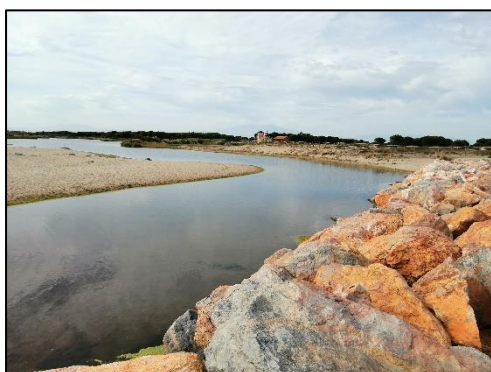
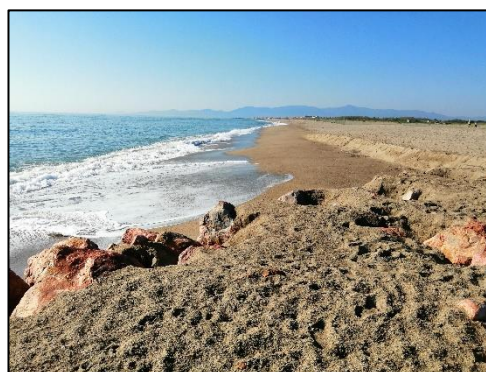
L'embouchure du Bourdigou et les plages adjacentes sont toujours très mobiles avec une tendance à l'accumulation sableuse entre les ouvrages en enrochements.

A l'automne 2021, une étude a été lancée par PMM pour mieux comprendre le fonctionnement global du Bourdigou. Les premiers résultats sont attendus dans le courant de l'année 2022, ils permettront d'identifier et de prioriser les problématiques à gérer pour restaurer un fonctionnement naturel du site.

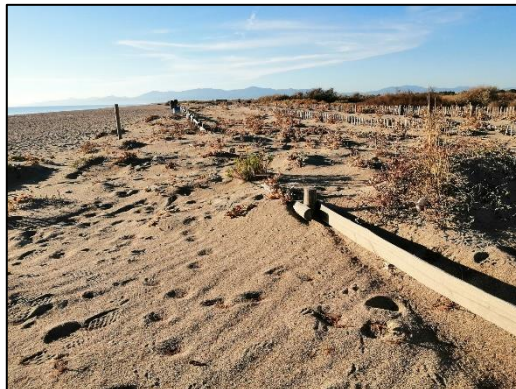
L'état de conservation du cordon dunaire entre le Bourdigou et l'Agly est globalement bon malgré la présence localisée mais importante d'espèces invasives (figuiers de barbarie notamment).

Sur ce secteur les modes de gestion à privilégier sont l'entretien de la restauration dunaire en fonction des changements sur le terrain en fin d'hiver (exemple de lisse ensablée où l'on pourrait installer une mise en défens supplémentaire) et le nettoyage raisonné de la plage centre.
