# Observatoire de la côte sableuse catalane - ObsCat rapport technique année 6

Rapport final

BRGM/RP-69911-FR

Étude réalisée dans le cadre du projet  
de Service public du BRGM 2019-AP16LRO012

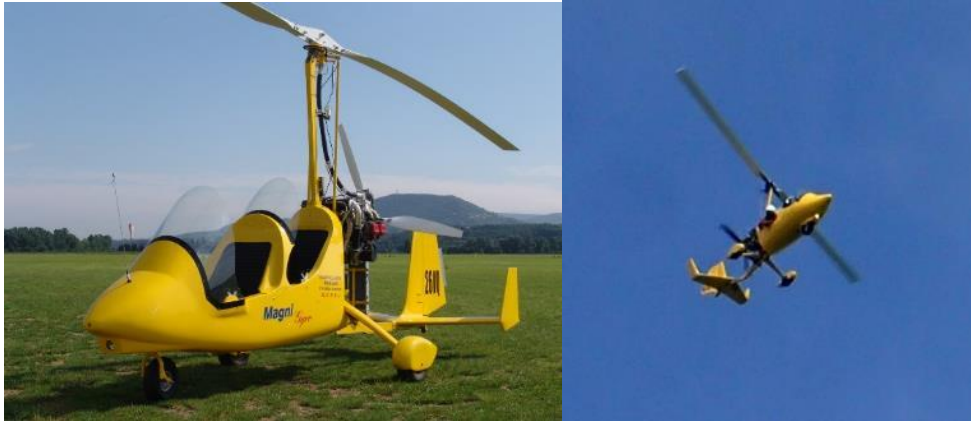
*Illustration 5 - Plateforme de vol autogire. A gauche : modèle d'autogire (source wikipédia) similaire à celui utilisé pour le levé du cordon dunaire de Leucate-Plage ; à droite photographie de l'appareil en action (source equipe terrain Obscat 2017).*

A compter de septembre 2017, le levé photogrammétrique par autogire (type d'ULM à voile tournante, Illustration 5) a été privilégié aux levés au sol et par drone sur les embouchures. En mars 2017, un autogire avait déjà été utilisé pour le levé topographique du secteur dunaire des Mourêts sur la commune de Leucate. La méthode photogrammétrique reste la même, les prises de vue sont effectuées par un opérateur embarqué à bord d'un appareil piloté au lieu d'être effectuées par un drone. Ce type de plateforme permet de s'affranchir des contraintes logistiques liées à la réglementation en vigueur sur les levés drone (autorisations de vol, segmentation des levés en « quadras ») et permet donc une intervention plus rapide sur le terrain. Ce premier levé sur le cordon dunaire de Leucate ayant également montré d'excellentes aptitudes de précision de la donnée, il a été choisi d'avoir dorénavant recours à cette plateforme ULM pour les levés topographiques des embouchures.

L'appareil photographique utilisé est un Canon 6D muni d'un objectif 50 mm f2.8. Les prises de vue sont réalisées en mode manuel (par l'opérateur embarqué en plus du pilote) à une altitude de vol de 100 à 150 m. Les photos sont prises au nadir avec des taux de recouvrement latéral et longitudinal dans les mêmes gammes que celles des levés drone : 80% minimum dans le sens du vol (parallèlement à la côte en général) et de 70% minimum dans la largeur. Ces taux sont supérieurs à ceux utilisés lors de la première année de l'Obscat. Un premier retour d'expérience avait en effet montré qu'il était nécessaire de les augmenter pour améliorer la qualité de la restitution photogrammétrique finale.

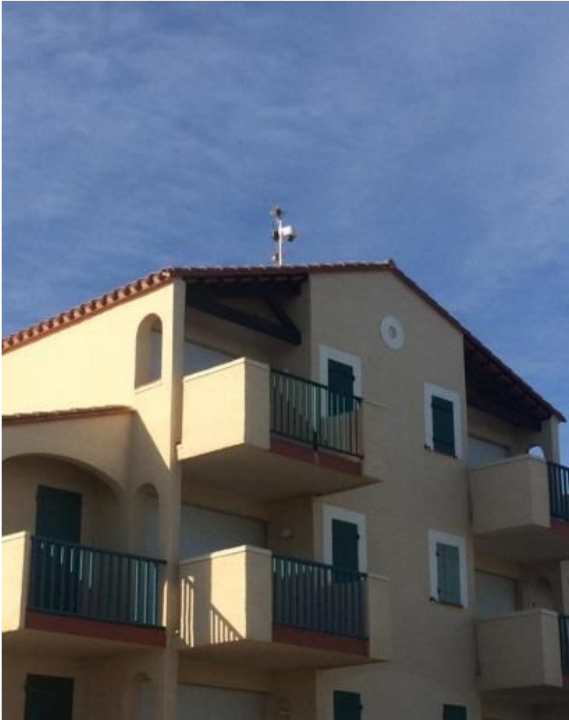
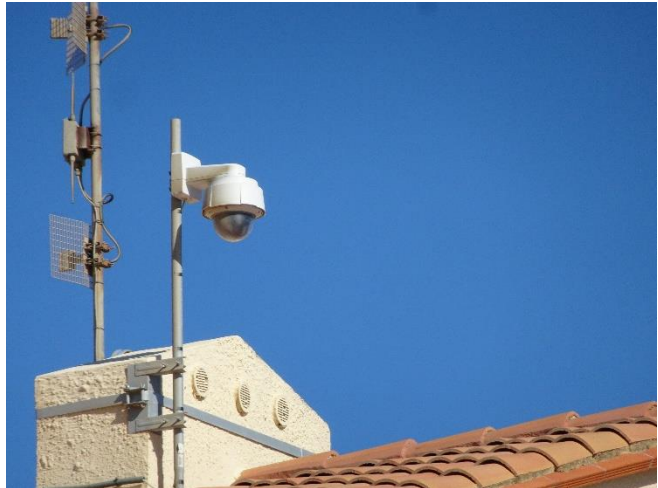
*Illustration 11 - Caméra sur le secteur du Village naturistes à Leucate.*

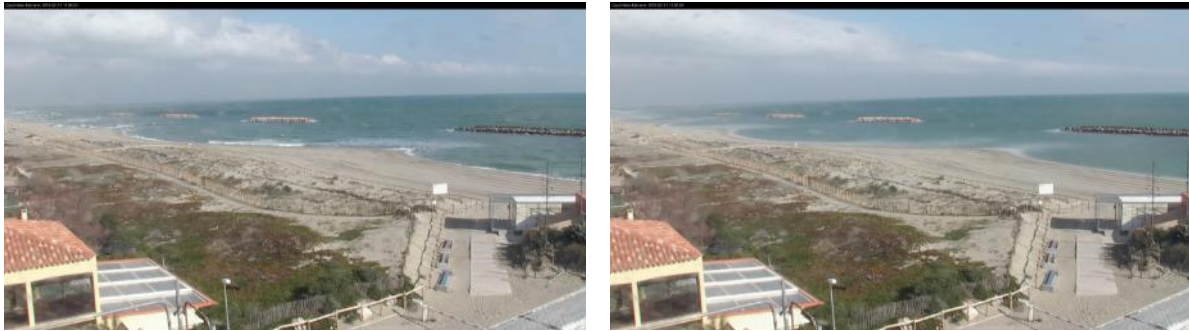
Illustration 13 - Exemples de prises de vue de la caméra C4. A gauche, image instantanée, à droite image moyennée Timex.

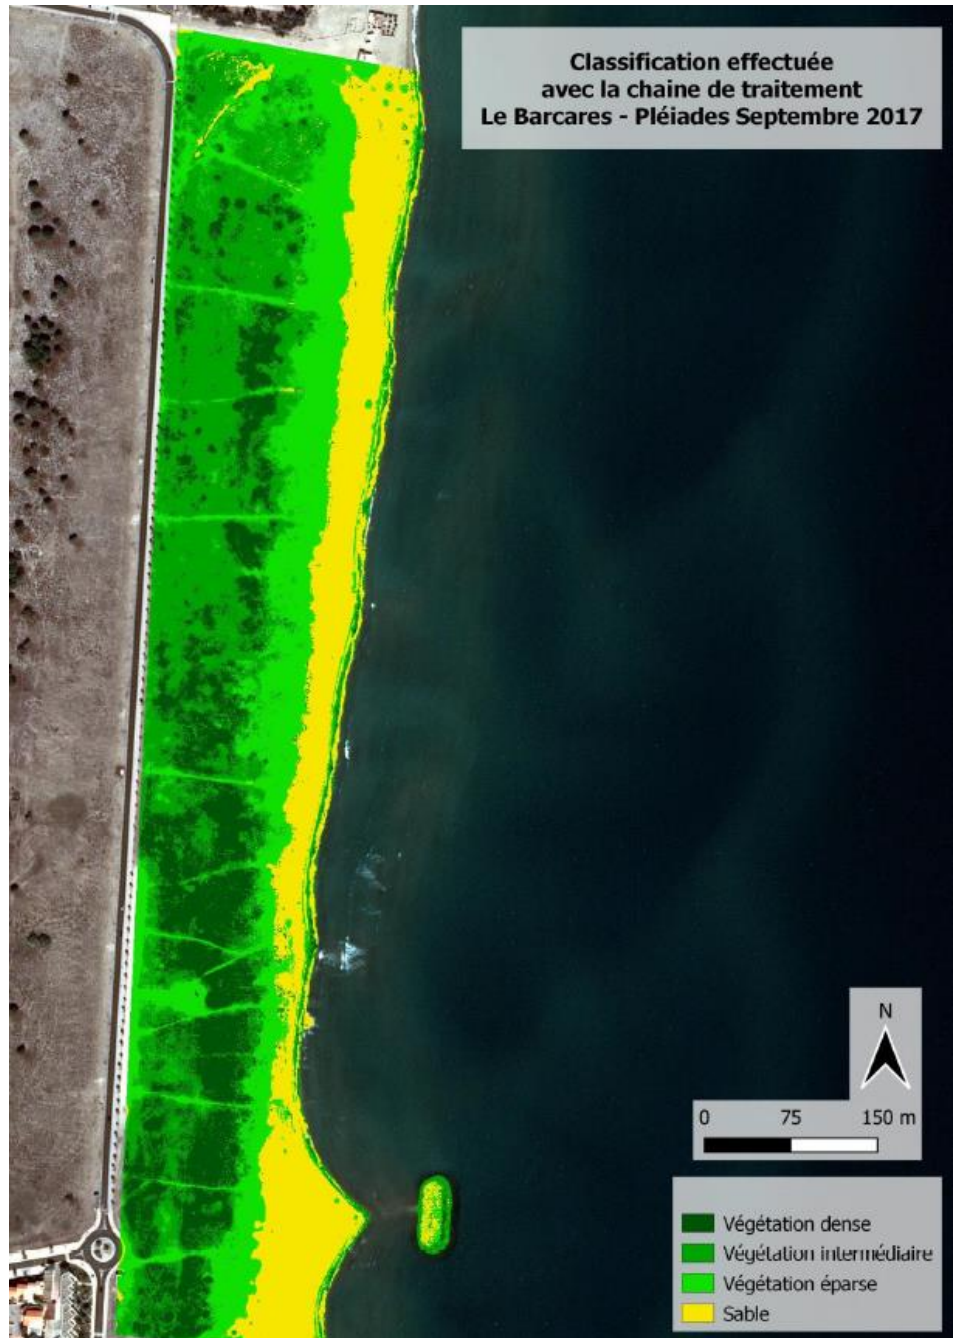
*Illustration 19 – Cartographie de la végétation dunaire du Mas de l'Isle en septembre 2017 obtenue par la chaîne de traitement – Source : Richard et al. (2019).*

Pour la végétation dunaire, les images Pléiades et leur traitement a permis d'obtenir une cartographie des trois structures morphologiques des systèmes plage-dune, en séparant la végétation du sable nu et en révélant le trait de côte et la majorité des cheminements.

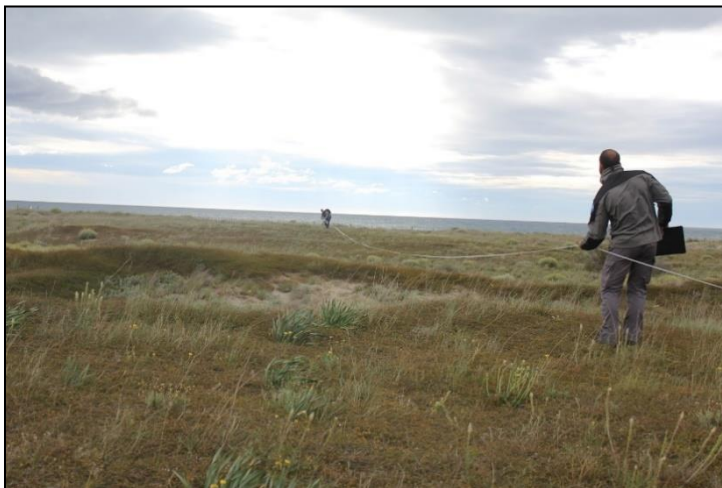
*Illustration 21 – Dispositif mis en place pour les levés le long des transects.*

Une tige est fixée à chaque extrémité du transect à étudier, entre lesquelles un cordeau marqué tous les 5 mètres est déroulé (Illustration 21). En partant de l'arrière-dune jusqu'au pied de dune (ou disparition de la végétation), les levés sont effectués selon une progression par casier de 5 m de long et 2 m de large (1 m de part et d'autre du cordeau).

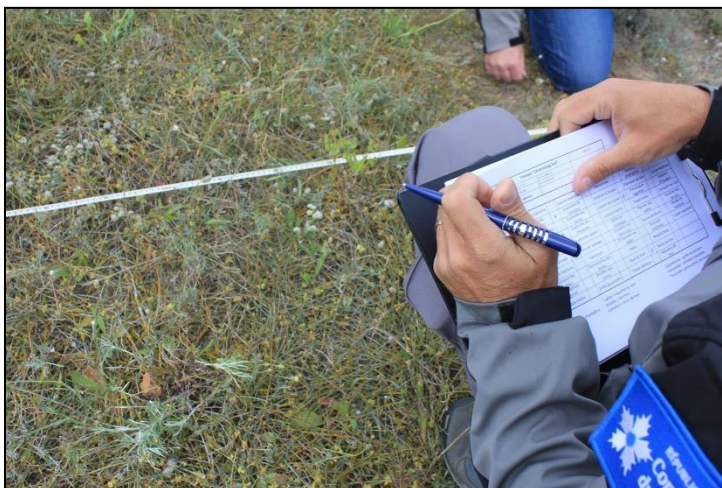
*Illustration 22 – Collecte des observations par casier et report sur une fiche de relevé de terrain.*

Pour chaque casier, une fiche de relevé terrain est renseignée (Illustration 22 et Annexe 1), comprenant le nom des différentes espèces présentes (et non un simple comptage du nombre d'individu par espèces) et le pourcentage de recouvrement du sol par la végétation (Illustration 23).

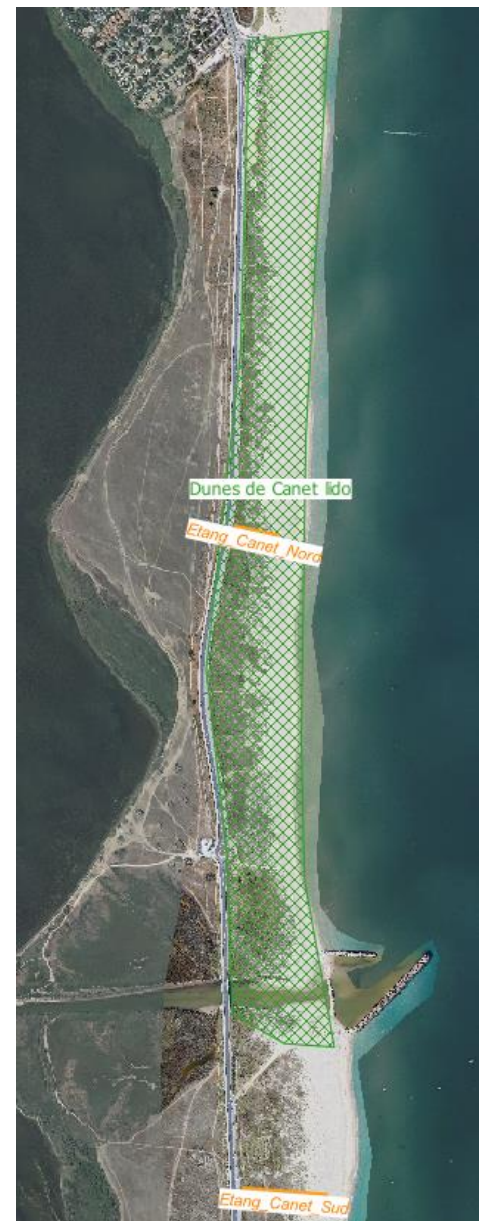
*Illustration 38 – Emprise du levé photogrammétrique (en vert) et localisation des transects de végétation sur le lido de Canet (en orange).*

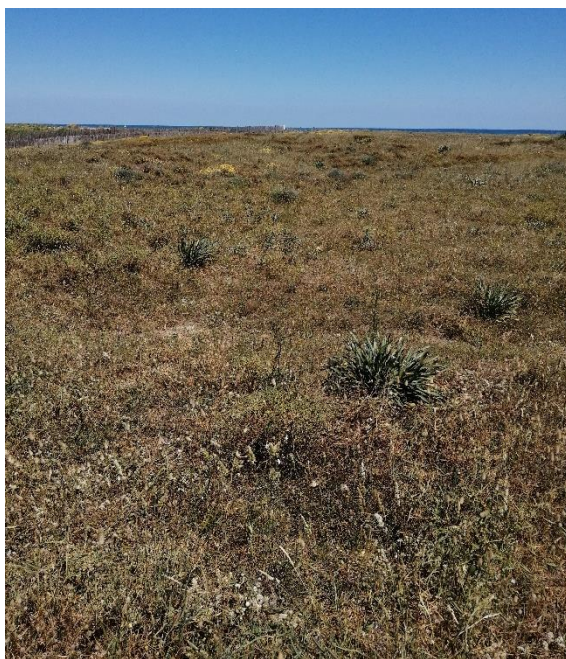
Illustration 46 – Aspect général du transect Canet étang Sud.

On observe sur ce cordon dunaire une dune fixée large, bien conservée présentant un grand nombre d'espèces typiques, une espèce endémique et peu d'espèces invasives.

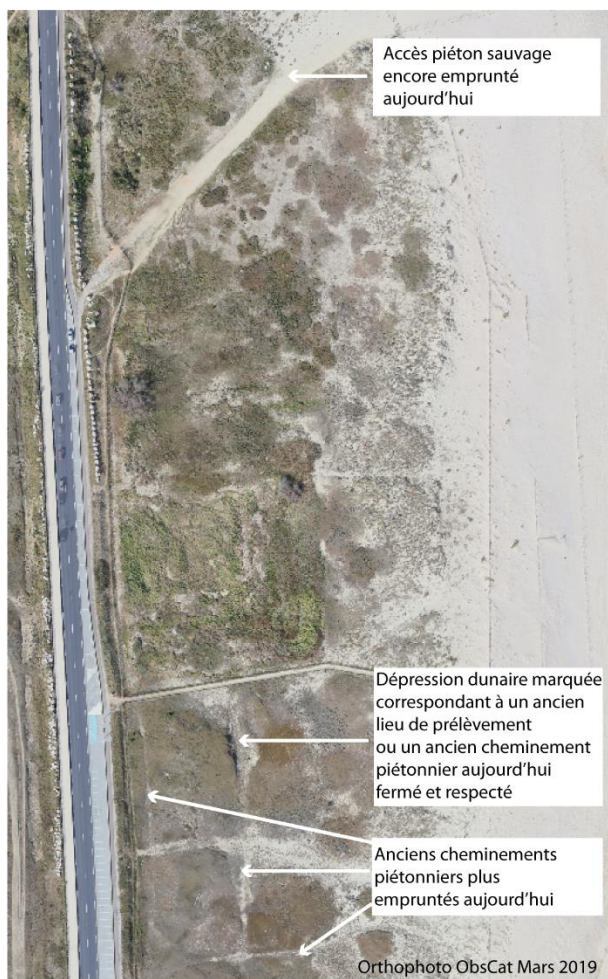
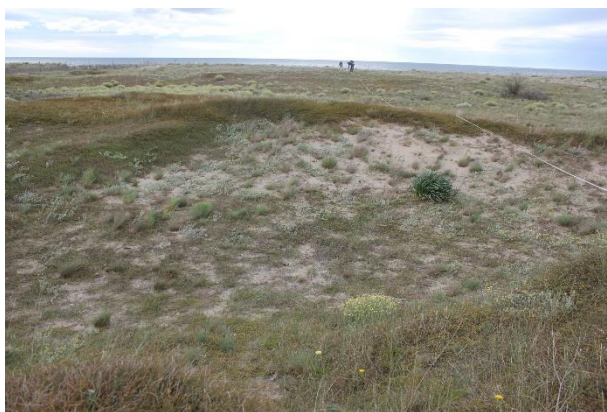
Il faut toutefois noter que le cordon dunaire du lido de Canet comporte encore ponctuellement des stigmates des dégradations passées comme les cheminements anarchiques qui se manifestent encore par des zones d'instabilité sur la dune fixée. On note aussi la présence de dépressions dunaires (Illustration 49) venant perturber la continuité de l'habitat. De plus, l'ancien accès piéton spontanément créé par les usagers est encore quotidiennement emprunté malgré les travaux de mise en défens et l'entretien régulier depuis 2007 (Illustration 50). Ces points de faiblesses ont un impact sur la végétation et l'état de conservation des habitats dans ce secteur.

Illustration 49 – Dépression dunaire visible en dune fixée sur le transect Canet Etang Sud.

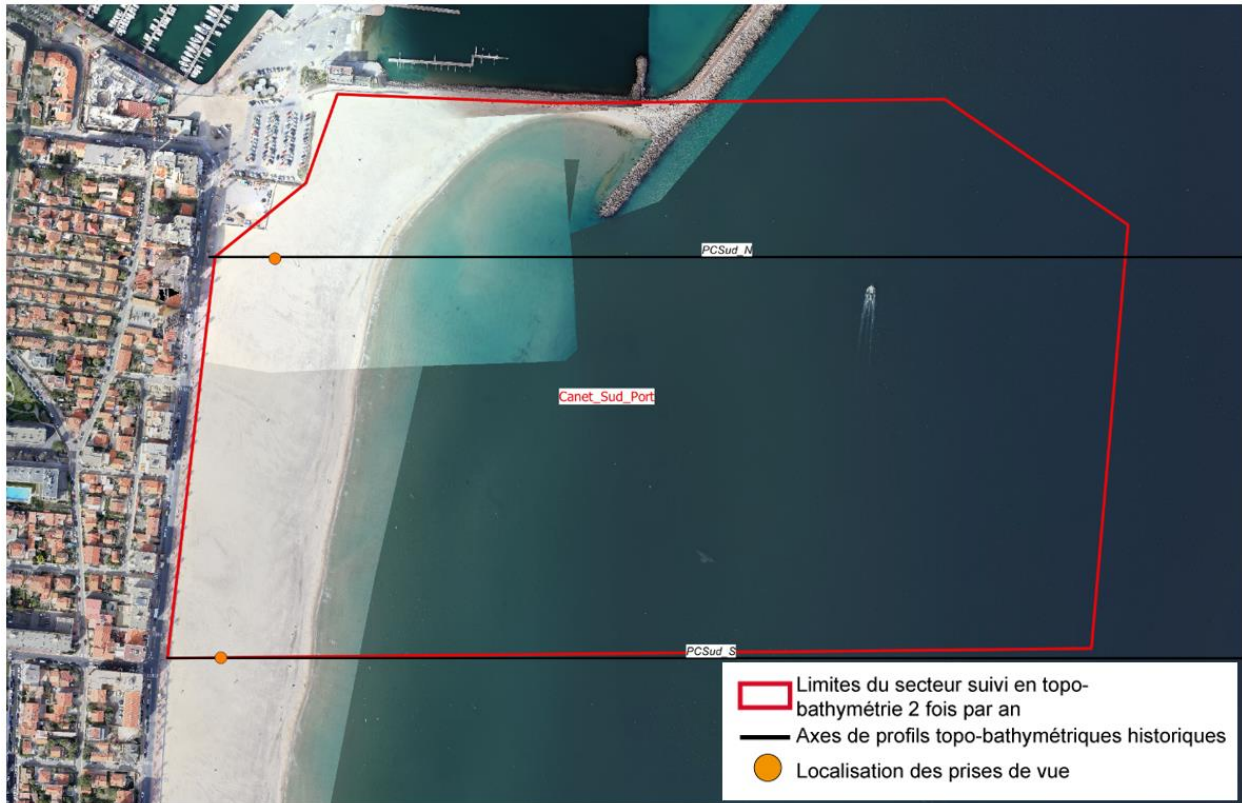
Illustration 51 - Secteur de Canet Sud, profils de référence et prises de vue.

Le secteur du sud du Port de Canet-en-Roussillon, dont la partie émergée couvre 500 m de longueur à partir de la jetée portuaire, est particulièrement aménagé, notamment par un front urbain qui s'étend sur toute l'arrière plage (Illustration 51).

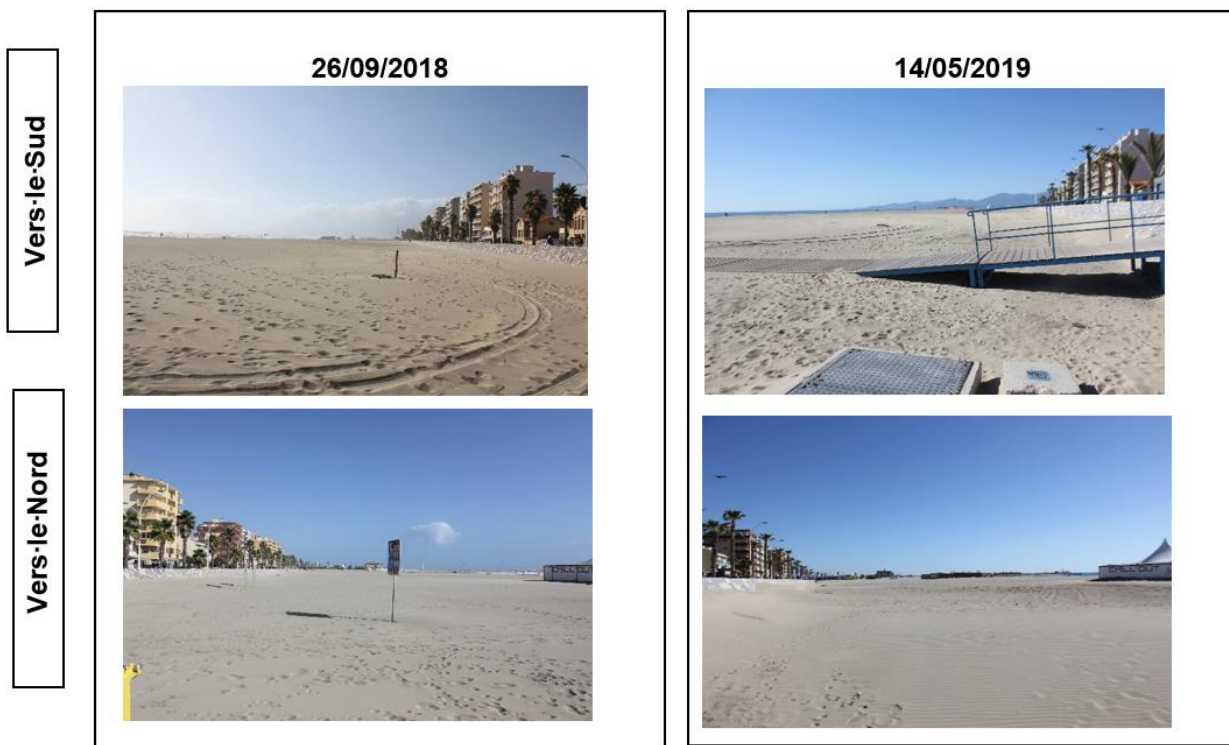
Illustration 52 – Suivi photographique de Canet sud du port, profil Sud, haut de plage entre l'automne 2018 et le printemps 2019.

Le suivi photographique automne 2018 – printemps 2019 montre peu voire pas d'évolution morphologique et paysagère au niveau de cette plage si ce n'est son changement d'aspect au gré des installation/désinstallation des restaurants de plage (Illustration 52, Illustration 53, Illustration 54 et Illustration 55).

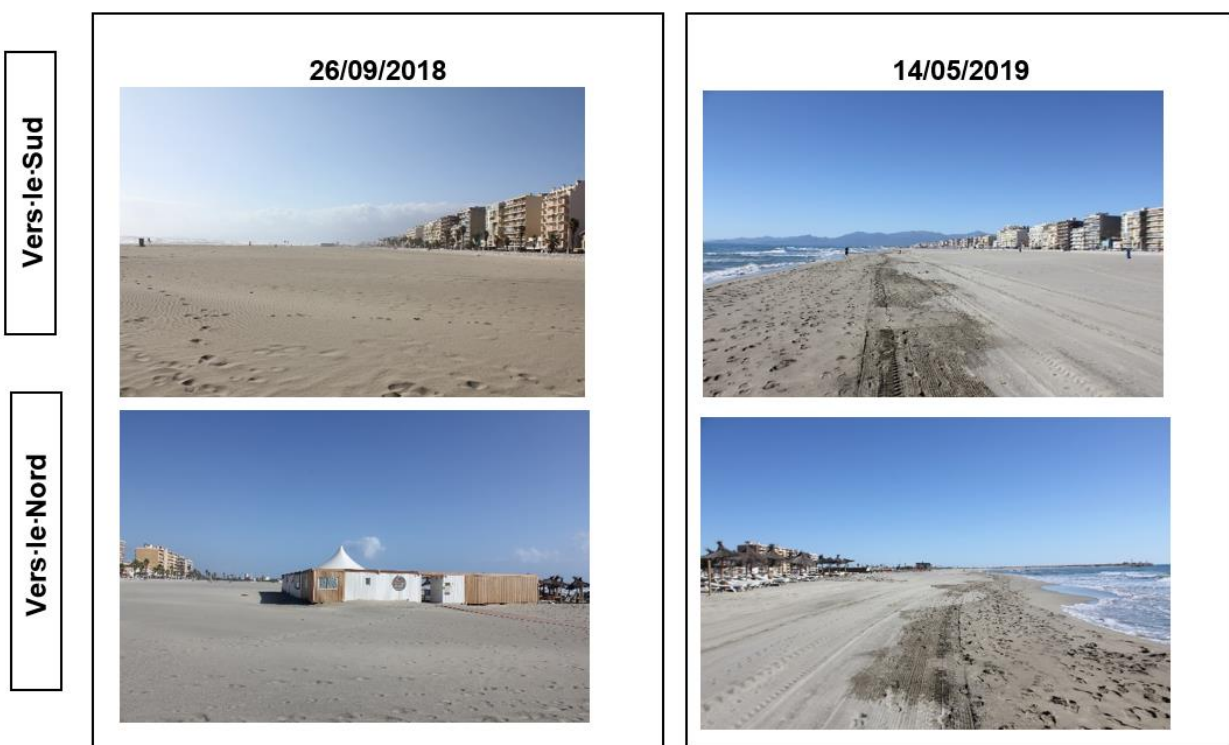
Illustration 53 – Suivi photographique de Canet sud du port, profil Sud, bas de plage entre l'automne 2018 et le printemps 2019.

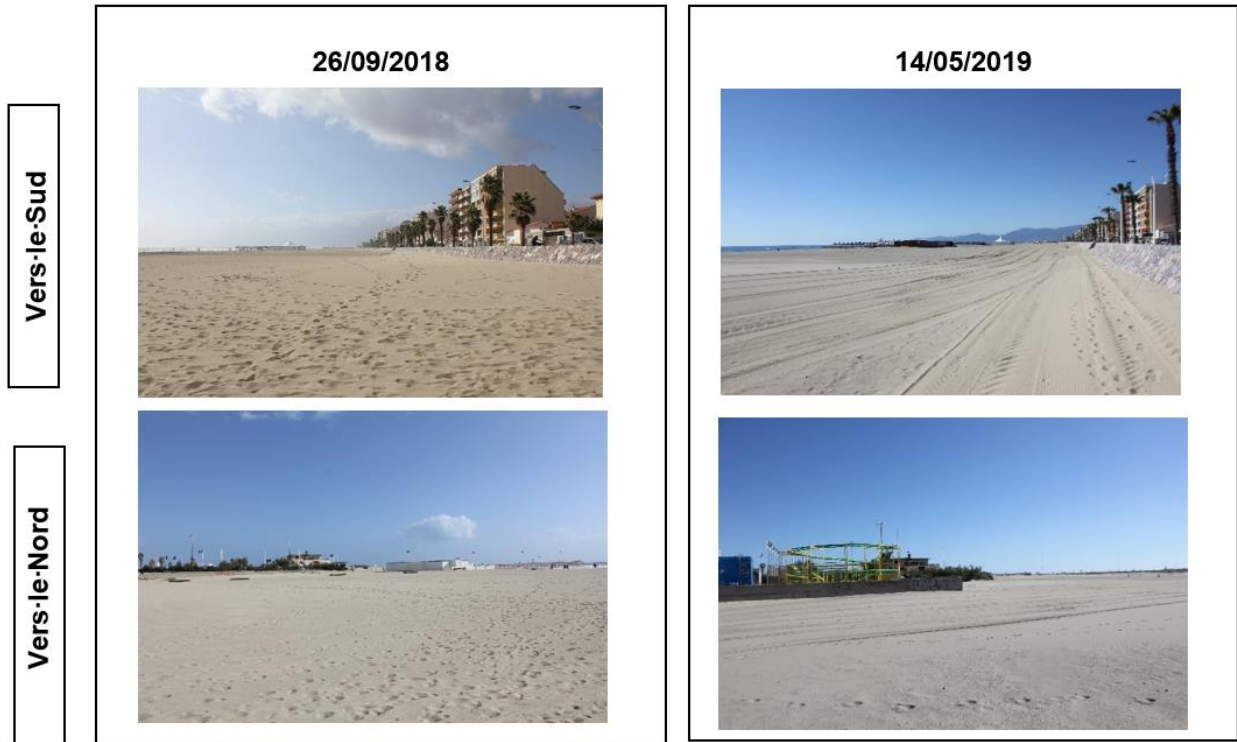
Illustration 54 – Suivi photographique de Canet sud du port, profil Nord, haut de plage entre l'automne 2018 et le printemps 2019.

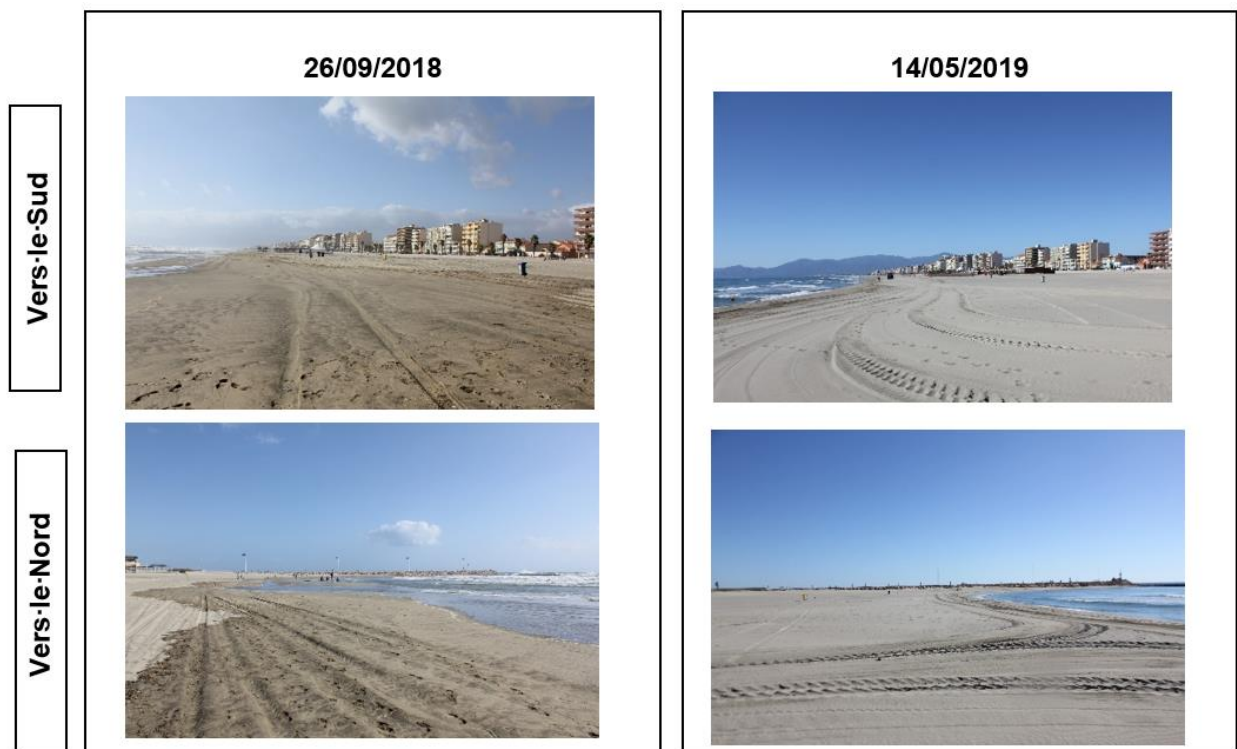
Illustration 55 – Suivi photographique de Canet sud du port, profil Nord, bas de plage, entre l'automne 2018 et le printemps 2019.

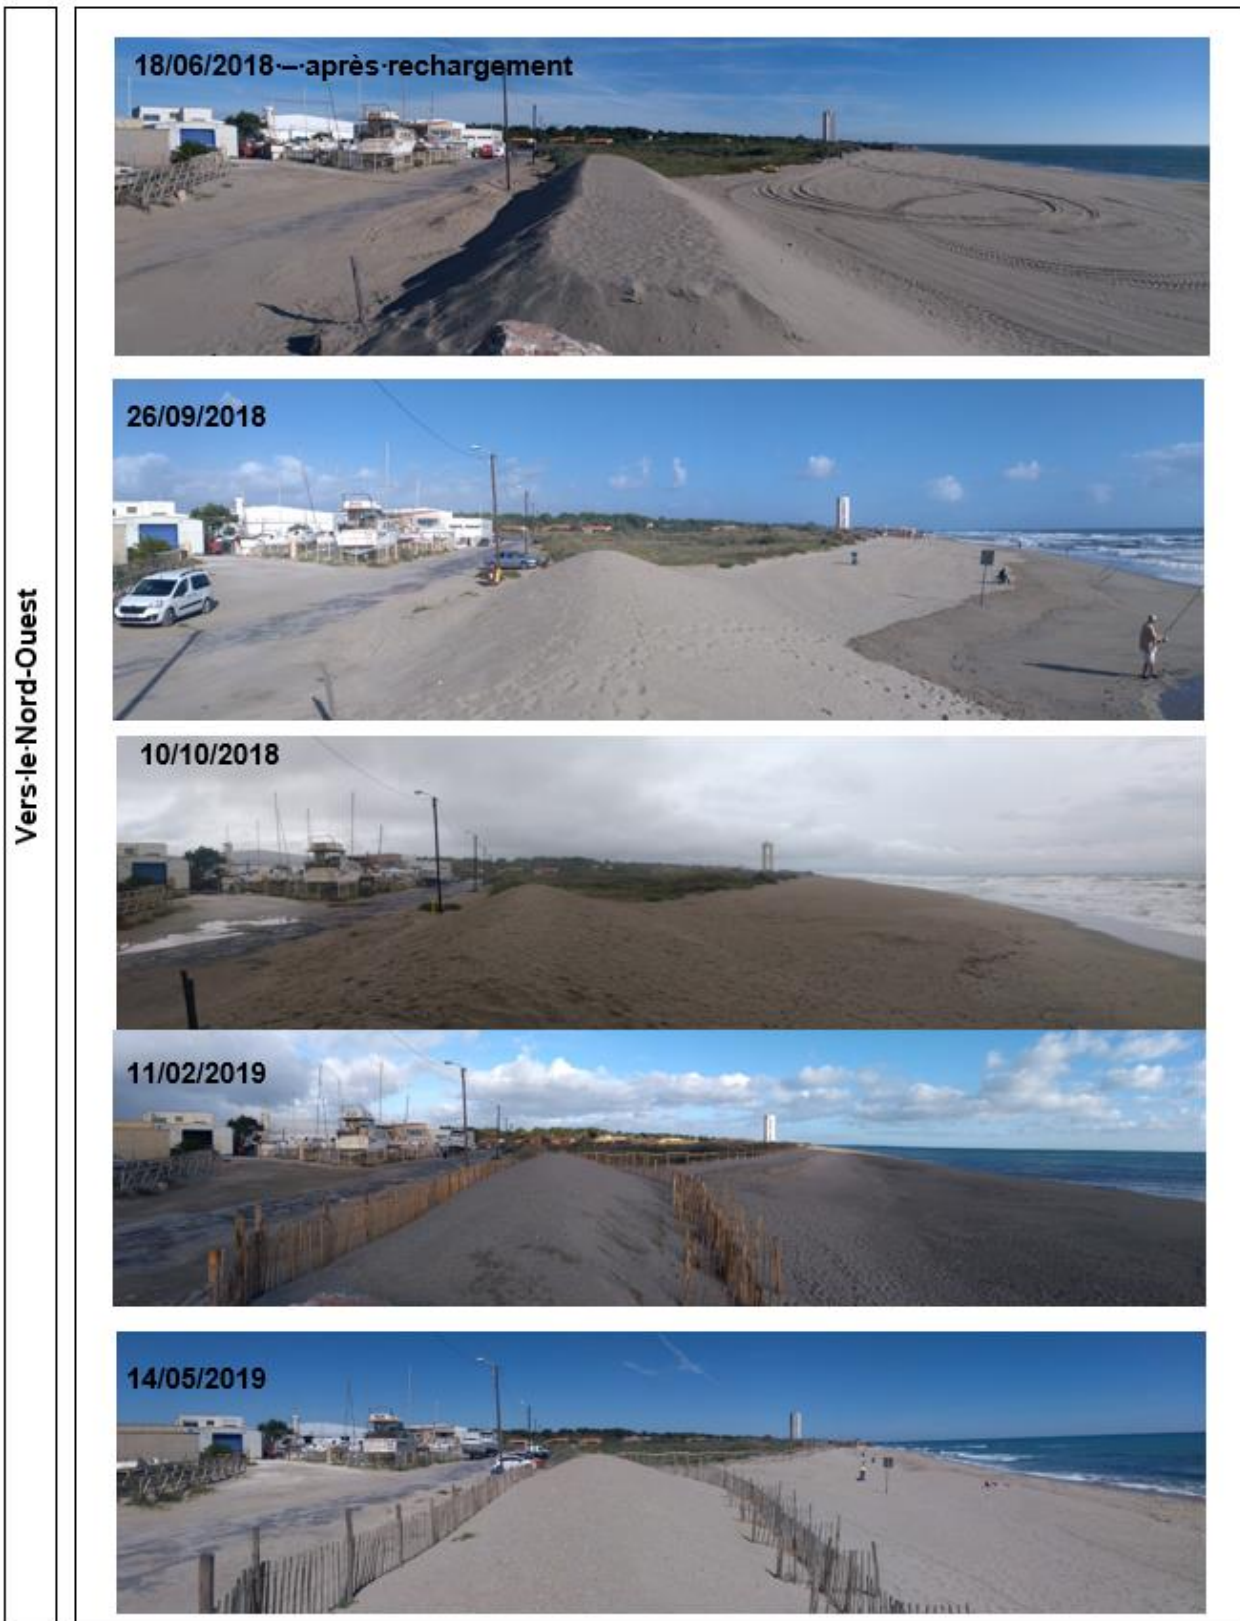
Illustration 64 – Suivi photographique de Canet Nord digue portuaire. Prises de vue vers le Nord-Ouest entre 2018 et 2019.

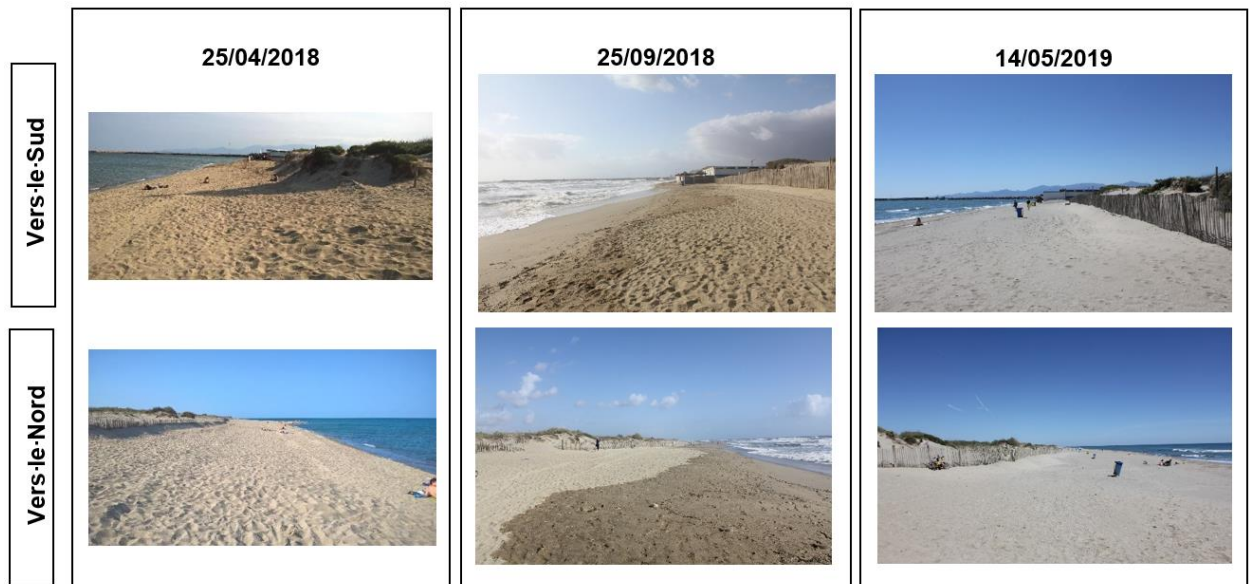
*Illustration 67 – Suivi photographique de Canet Nord profil BT063940 entre 2018 et 2019.*

L'illustration 66 et l'illustration 67 montrent la mise en défens de la dune réalisée entre le Swim-Club et le phare à l'occasion du rechargement de la plage. On notera le gain en largeur de plage lié au rechargement de mai-juin 2018, dont les bénéfices se font encore sentir en mai 2019 (après reprofilage). Les vues vers le nord montrent également un élargissement notable de la plage au droit du camping Brasilia.

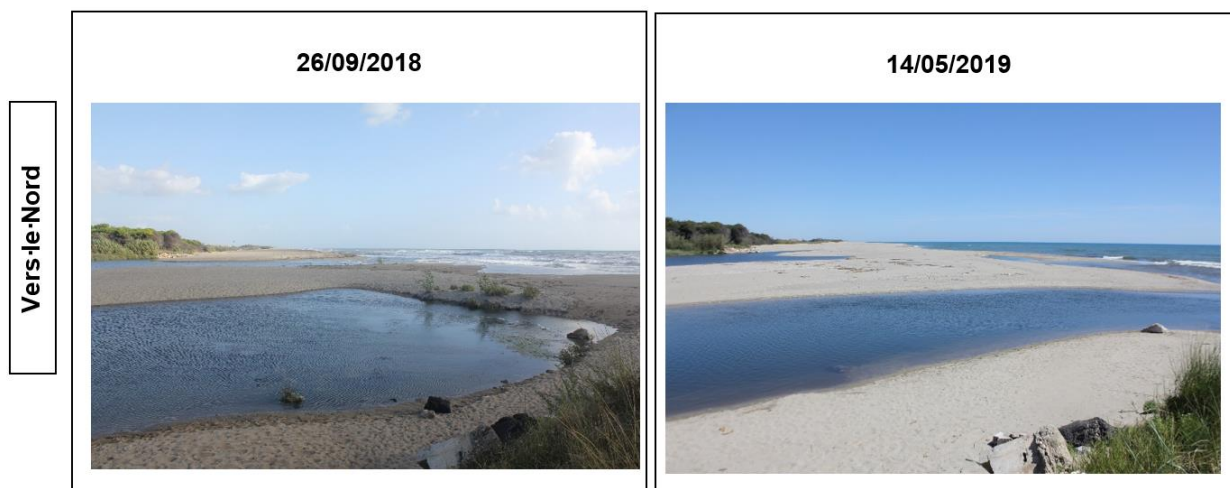
Illustration 75 – Suivi photographique de l’embouchure de la Têt (rive droite) entre 2018 et 2019.

Le suivi photographique septembre 2018-mai 2019 illustre une fois de plus l'importante variabilité morphologique de l'embouchure et de ces flèches sableuses au gré des épisodes de crues et météo-marins. L'ouverture de la flèche sud (Illustration 75) visible le 14 mai 2019 est lié à un épisode de crue printanier survenu autour du 20 avril 2019 après les levés de routine ObsCat lors desquels la flèche était encore intacte. Sur les rives nord et sud, la plage conserve une largeur importante et stable au cours de cette même période (Illustration 76).

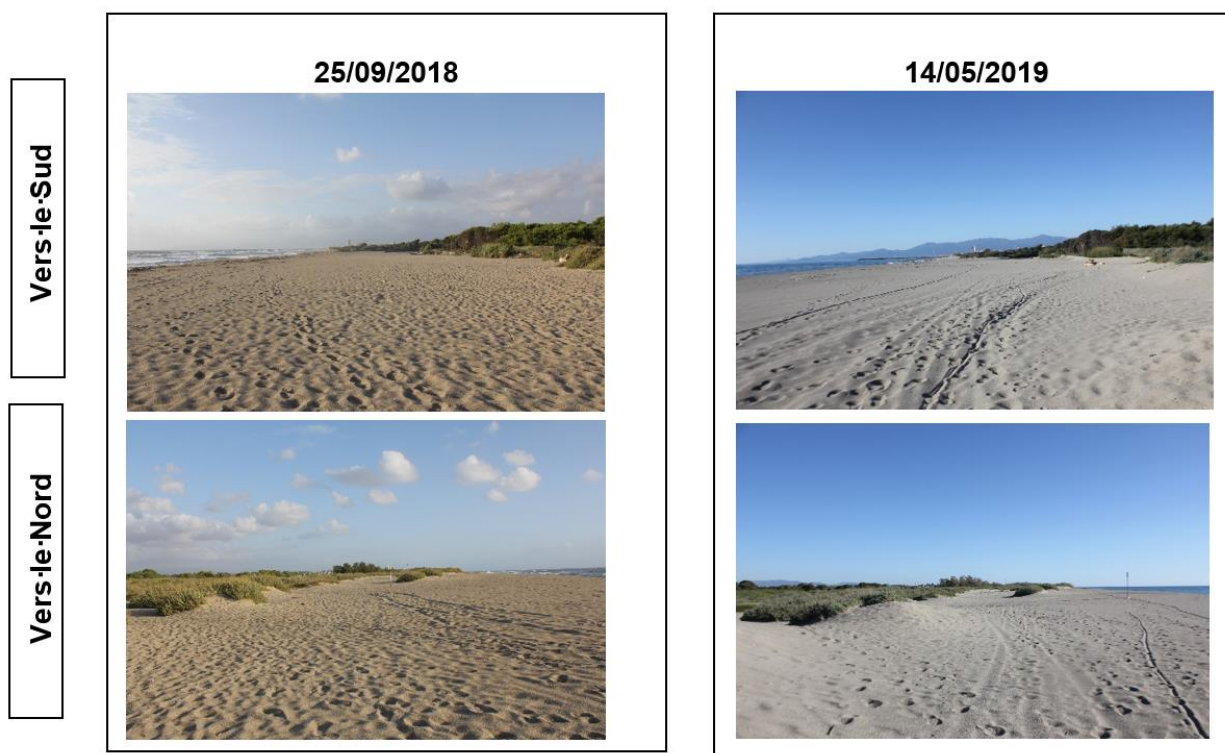
Illustration 76 – Suivi photographique de l’embouchure de la Têt (rive gauche), haut de plage entre 2018 et 2019.

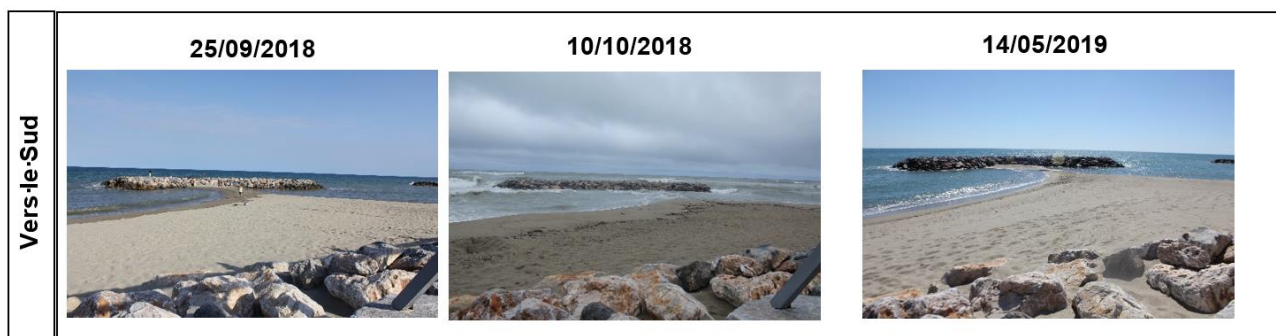
*Illustration 88 – Suivi photographique de Sainte-Marie profil SteMarieC (centre). Prises de vue vers le Sud entre 2018 et 2019.*

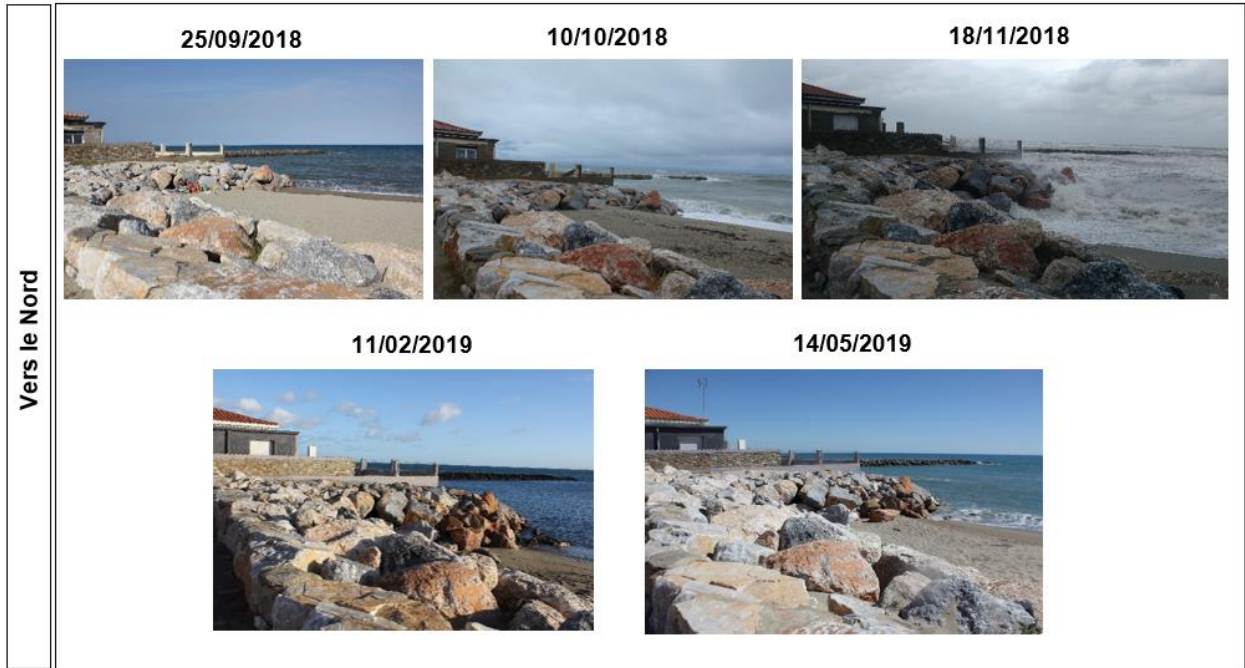
Au nord du port, sur la portion où sont installés les ouvrages de défense, l’arrière-plage est urbanisée. La plage est fortement compartimentée par la présence des ouvrages : des baies se forment entre les ouvrages où la pente est plutôt forte, tandis que des tombolos se forment au droit des brise-lames (Illustration 88, Illustration 90 et Illustration 91). Au large la barre interne se situe à 200 m au large par rapport à la côte, et la barre externe est plus éloignée (600 m de la côte) par rapport au secteur au sud du port, elle est également globalement moins marquée. Un suivi photographique est en place au centre de cette zone. Il s’agit de la portion de la zone urbanisée la plus exposée aux vagues lors des tempêtes : la plage y est la plus étroite et a même disparu ces dernières années au droit du groupe de maisons le plus avancé sur la mer, protégé par des enrochements aux pieds des parcelles construites (Illustration 89).

Illustration 89 – Suivi photographique de Sainte-Marie profil SteMarieC (centre) entre 2018 et 2019.

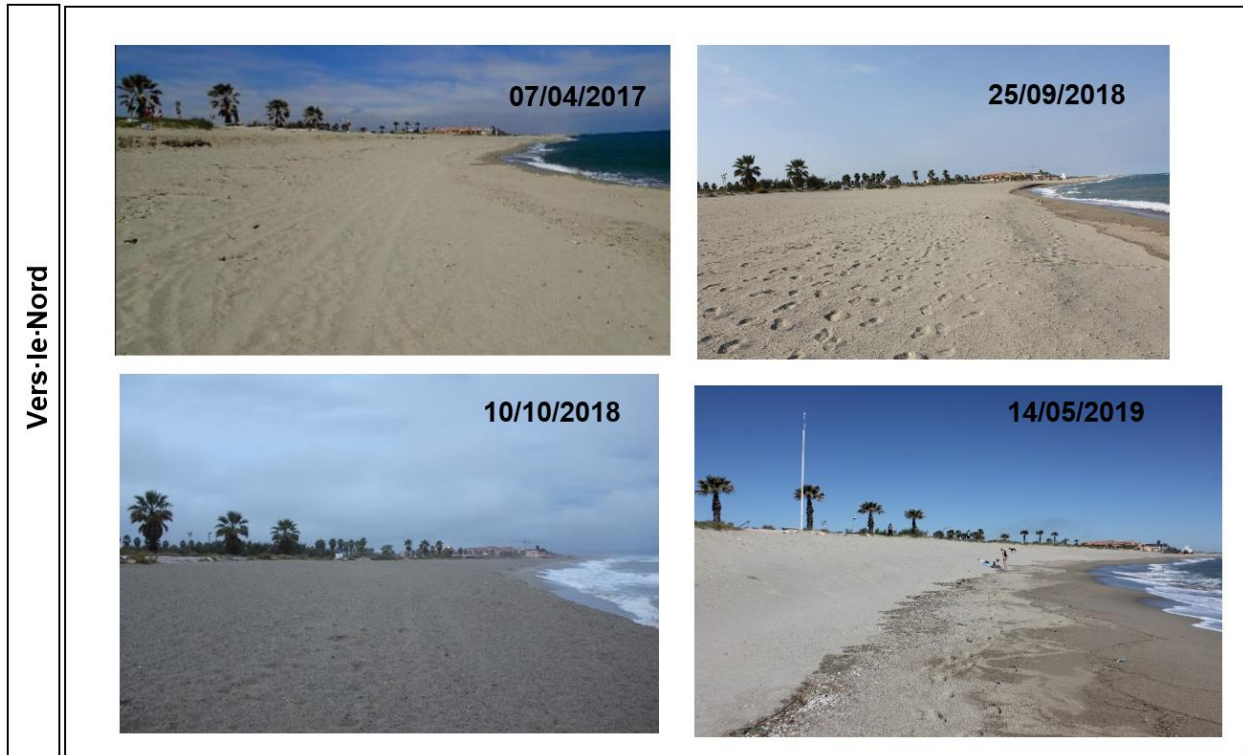
Au nord des ouvrages, la pente du haut de plage est relativement faible, et s'intensifie sur le bas de plage (Illustration 94 et Illustration 95) excepté au niveau des premiers 100 mètres vers le nord depuis le dernier épi où se trouve une zone d'érosion récurrente. Au niveau de celle-ci la plage présente une forte pente (diminuant en s'éloignant de l'ouvrage vers le nord) et une falaise d'érosion se forme lors des coups de mer. Ce secteur très localisé fait l'objet chaque année d'un rechargement de plage par PMM (+6 000 à +10 000 m<sup>3</sup>). Le suivi photographique montre très bien cette morphologie et son évolution au gré des épisodes météo-marins et des rechargements qui y sont réalisés (Illustration 92 et Illustration 93) : falaise d'érosion en période post-hivernale 07/04/2017, plage rechargée 25/09 et 10/10/2018 : pente plus douce, épaisseur de plage plus importante.

Illustration 92 – Suivi photographique de Sainte-Marie épi4 (école de voile) entre 2017 et 2019.

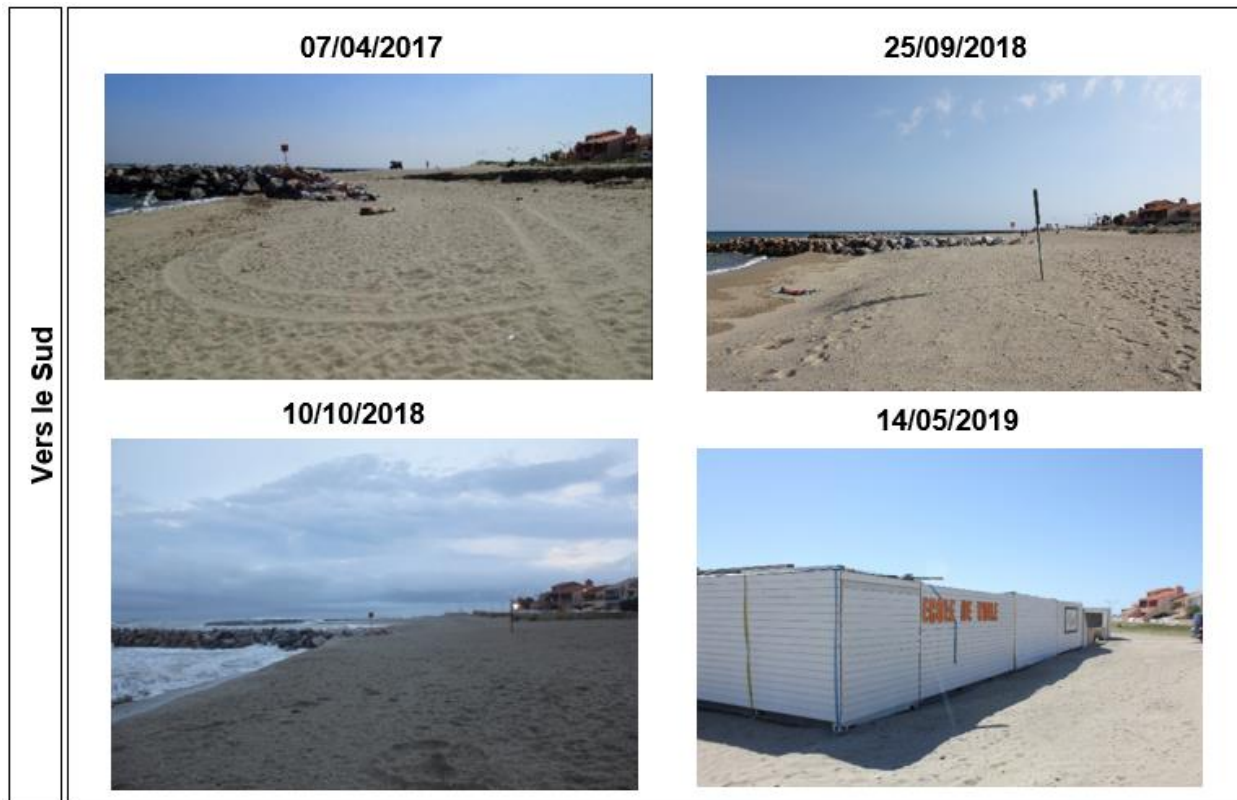
Illustration 93 – Suivi photographique de Sainte-Marie épi4 (école de voile) entre 2017 et 2019.

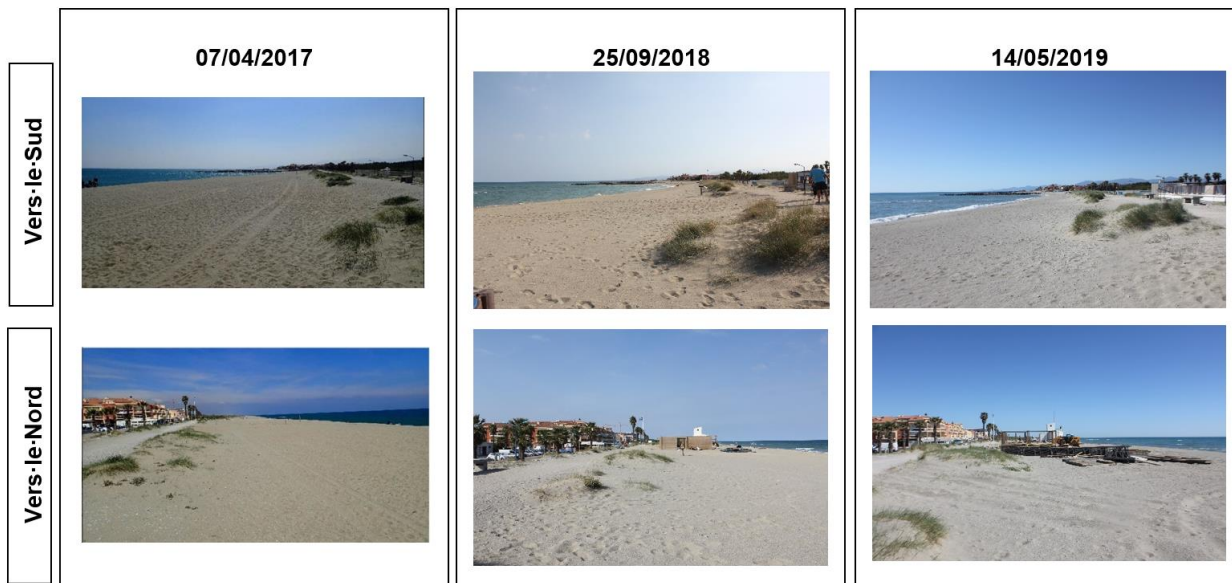
Illustration 94 – Suivi photographique de Sainte-Marie profil BT063940, haut de plage entre 2017 et 2019.

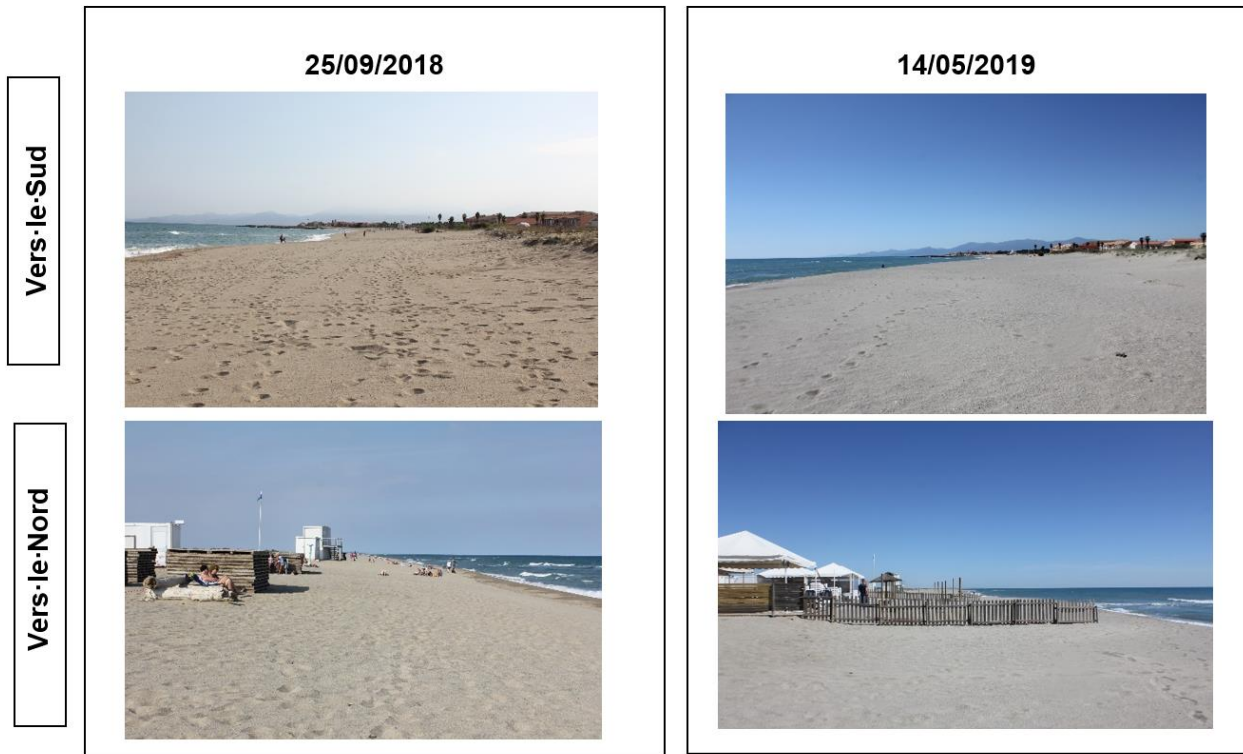
Encore plus au nord, en dehors du secteur urbanisé, au niveau du camping municipal de la Plage, le suivi photographique montre une plage assez stable avec une largeur assez importante de 30 à 40 m (Illustration 96). Le cordon dunaire est fréquenté, sans mise en défens mais reste pour autant assez stable lui aussi.

Illustration 96 – Suivi photographique de Sainte-Marie camping entre l'automne 2018 et le printemps 2019.

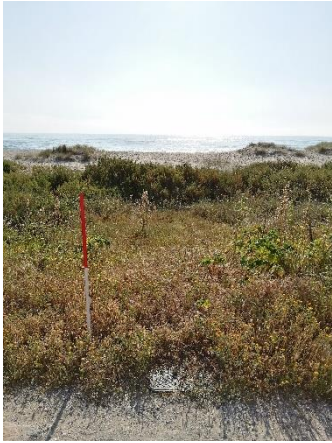
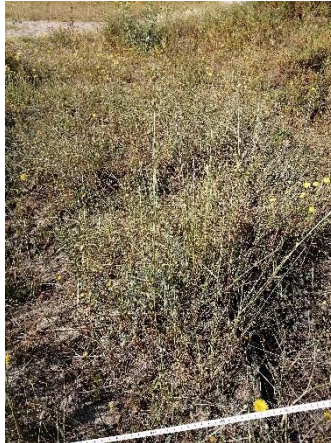
En 2019 on y observe une moyenne de 3 espèces par casier et on note la présence de Chiendent des sables autant sur le pied de dune que près du baladoir.

*Illustration 104 – Aspect général du transect Sainte-Marie centre et présence de Chiendent des Sables*

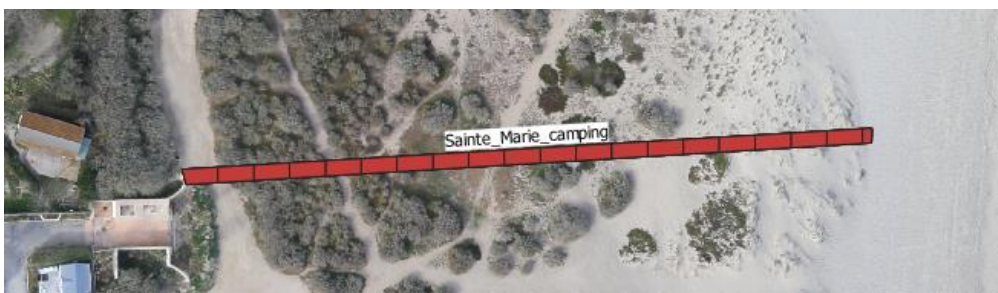
Sur ce transect, malgré une plage large, les casiers les plus proches du pied de dune souffrent de piétinement ce qui explique une diminution du taux de recouvrement végétal.

Illustration 108 – Superposition du transect Sainte-Marie camping à l'orthophoto 2019.
