# Observatoire de la côte sableuse catalane - ObsCat rapport technique année 6

Rapport final

BRGM/RP-69911-FR

Étude réalisée dans le cadre du projet  
de Service public du BRGM 2019-AP16LRO012

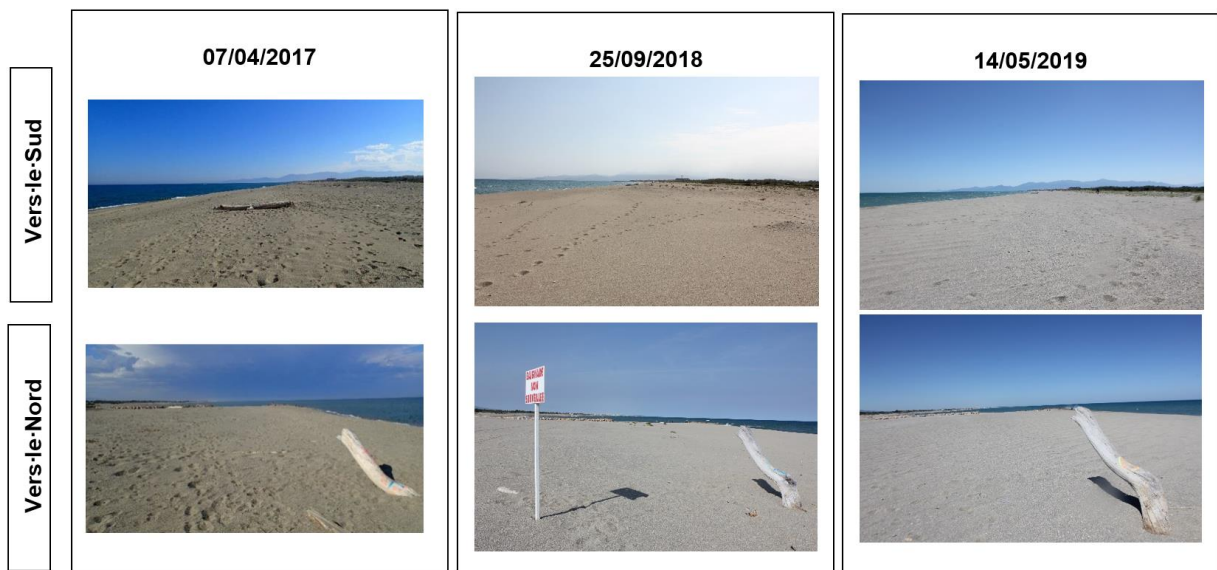
Le système de barre interne est complexe et irrégulier, tandis que la barre externe, bien formée au sud du secteur, s'estompe vers le nord. La berme de bas de plage est bien marquée et pentue. Le haut de plage possède une pente douce, qui s'inverse sur la plage sud (Illustration 112 et Illustration 113). La plage nord est nettement plus étroite qu'au sud, la pente du haut de plage est assez prononcée (Illustration 114 et Illustration 115). Elle subit d'assez importantes modifications au gré des tempêtes et des coups de mer : formation d'une falaise d'érosion, érosion du pied de dune. La position du trait de côte fluctue assez fortement, recule suite à des coups de mer, avance lors des périodes prolongées de forte tramontane, dont les houles inversent la dérive sédimentaire. Pendant ces périodes les sédiments viennent ainsi s'accumuler contre la digue nord du Bourdigou. A l'extrémité de la flèche sud, proche de l'embouchure proprement dite, la plage est large et globalement stable (Illustration 116). Elle est fréquemment submergée et balayée par le jet de rive des vagues pendant les tempêtes, qui entraîne des sédiments vers l'arrière et vient les déposer jusque dans le chenal d'embouchure. Du fait de ce phénomène, la végétation peine à se fixer sur cette partie de la flèche sableuse.

Illustration 112 – Suivi photographique du Bourdigou Sud, haut de plage entre 2017 et 2019.

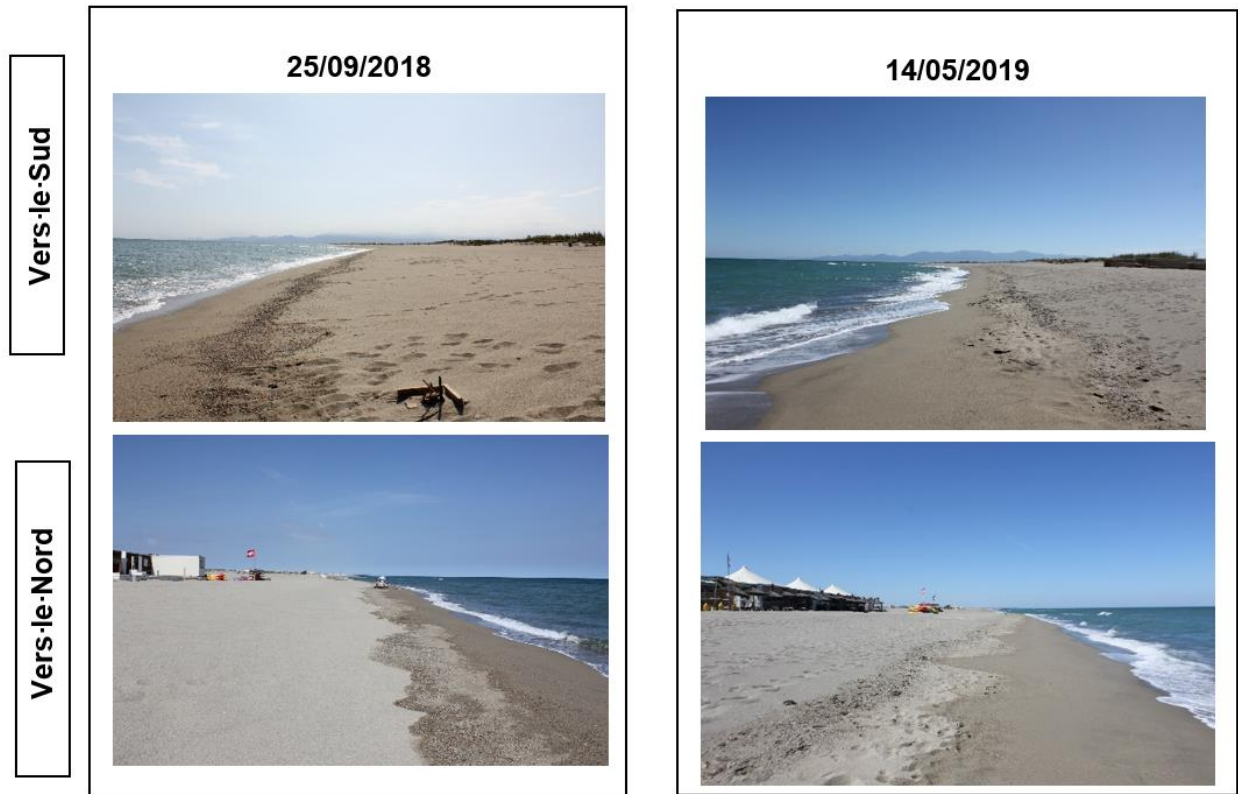
Ce secteur parait stable et le cordon dunaire mise en défens ne subit pas de dégradation (Illustration 147 et Illustration 148).

*Illustration 147 – Suivi photographique de Torrelles blockhaus, bas de plage entre l'automne 2018 et le printemps 2019.*

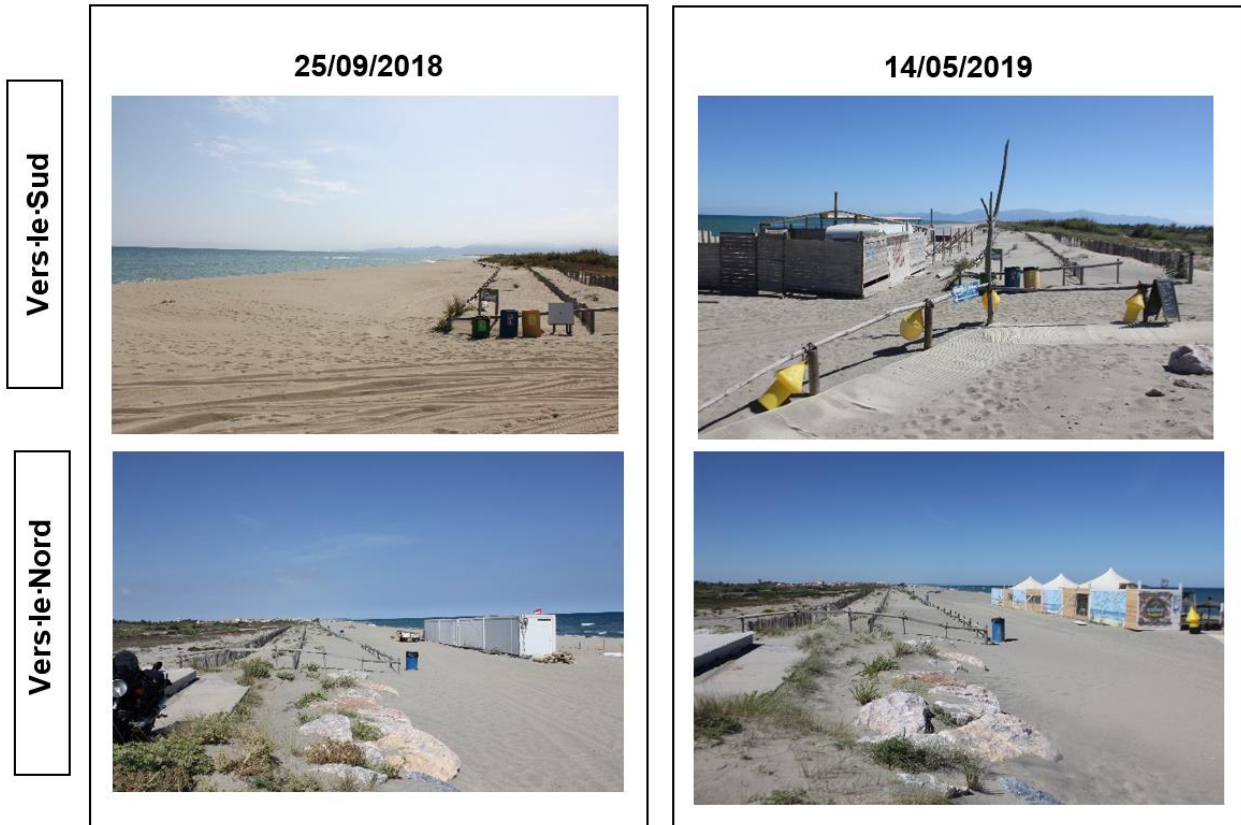
Illustration 148 – Suivi photographique de Torrelles blockhaus, haut de plage entre l'automne 2018 et le printemps 2019.

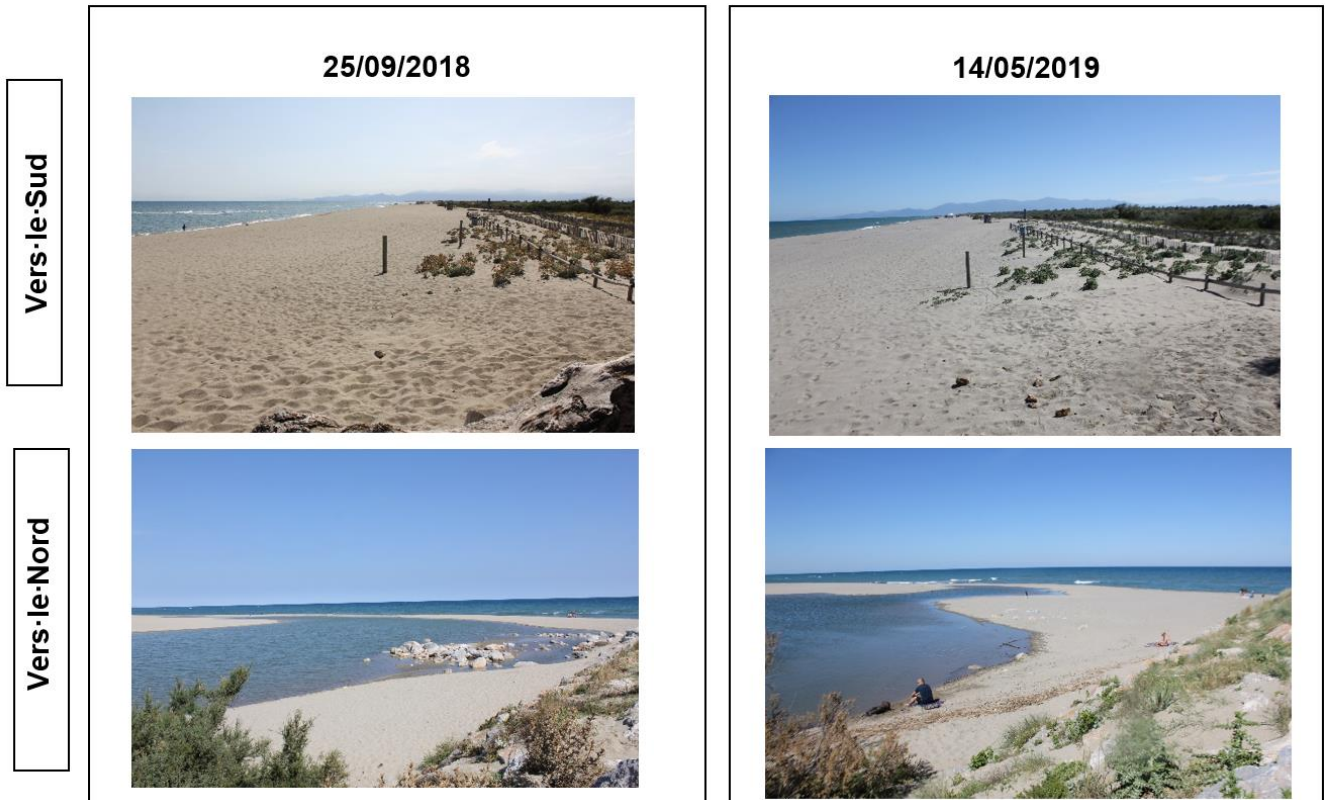
Le suivi des points photographiques rive gauche de l’embouchure permet également d’évaluer cette mobilité saisonnière du trait de côte.

Illustration 152 – Suivi photographique de Torreilles Agly entre l’automne 2018 et le printemps 2019.

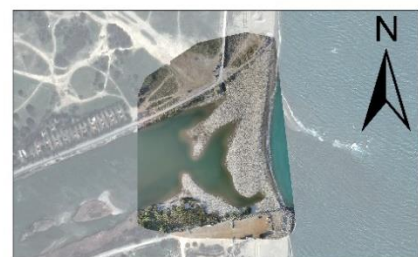
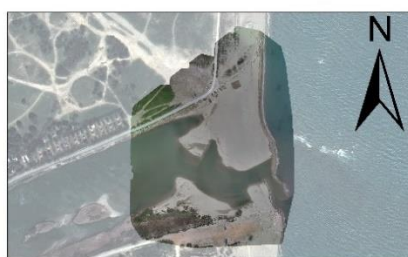
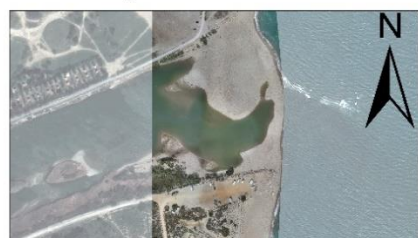
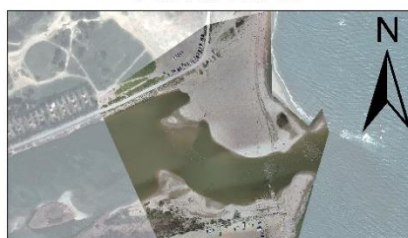
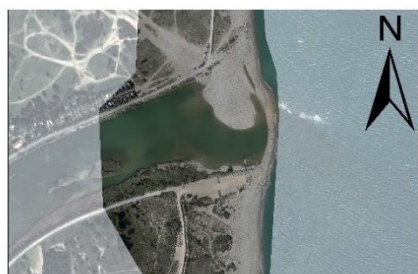
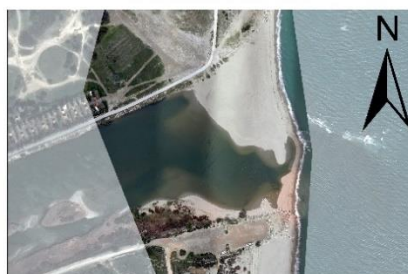
*Illustration 158 - Orthophotographies aériennes de l'embouchure de l'Agly prises entre septembre 2014 et avril 2019. Entre 2014 et avril 2017 : levés par drone. Depuis septembre 2017 : levés par autogire.*

L'amplitude des oscillations du trait de côte varie toujours autour de 22 m au nord et au sud du secteur (Illustration 157). Globalement depuis octobre 2013 la position reste assez stable malgré des oscillations importantes d'une saison à l'autre (+/- 20 m en 6 mois). Les mouvements du trait de côte au cœur de l'embouchure dépendent essentiellement de l'ouverture ou non de cette dernière. Les épisodes d'ouverture ont tendance à délinéariser le trait de côte « maritime ». On le voit bien à travers le suivi orthophotographique par drone du secteur réalisé depuis septembre 2014 (

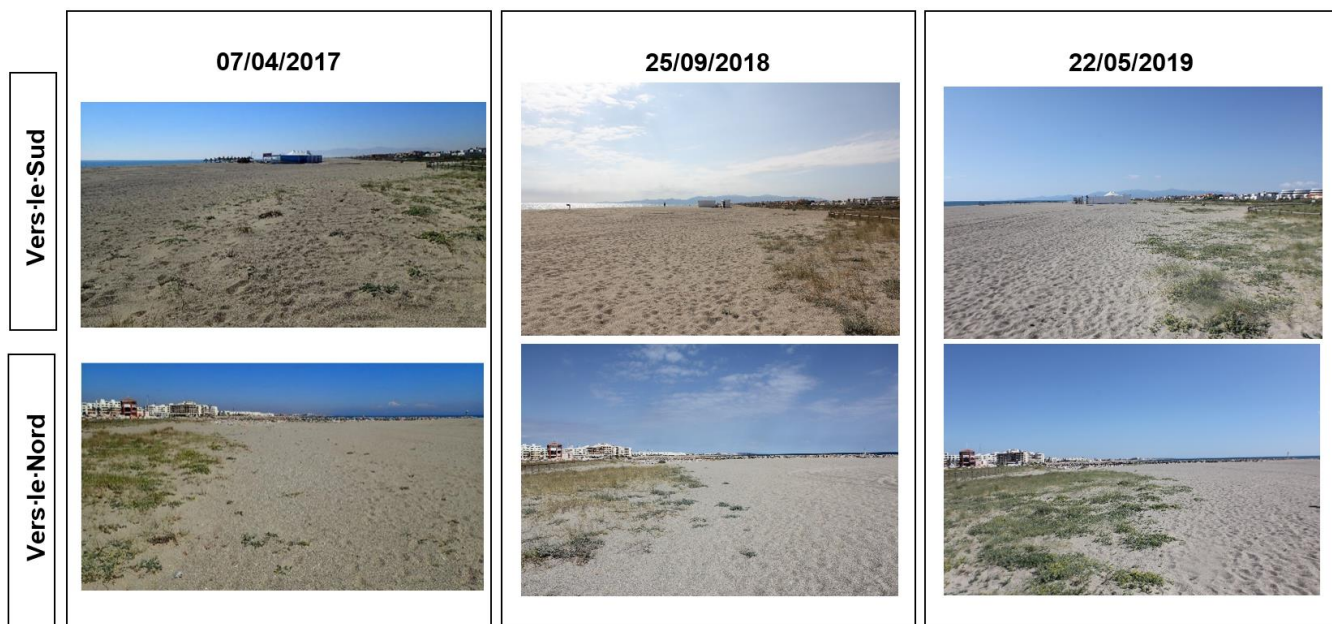
Le secteur de Port-Barcarès Sud est un secteur relativement stable. C'est notamment ce qui ressort du suivi photographique (Illustration 160 et Illustration 161).

Illustration 160 – Suivi photographique de Barcarès Sud – haut de plage entre 2017 et 2019.

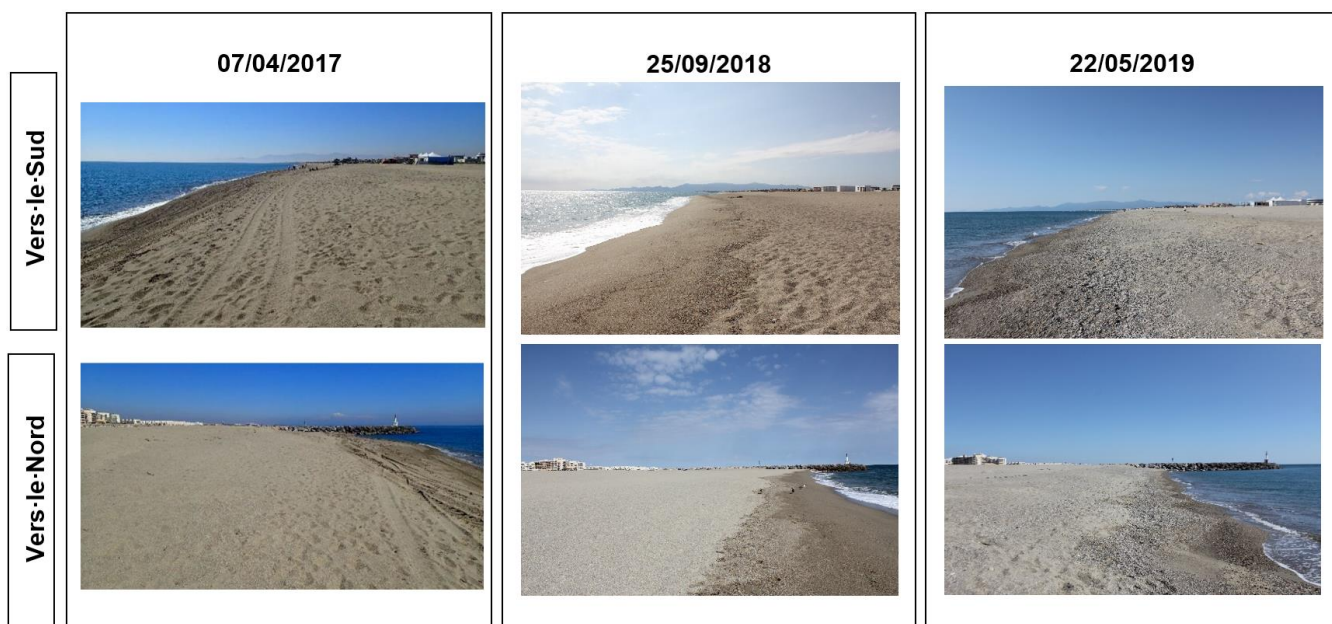
Illustration 161 – Suivi photographique de Barcarès Sud – bas de plage entre 2017 et 2019.

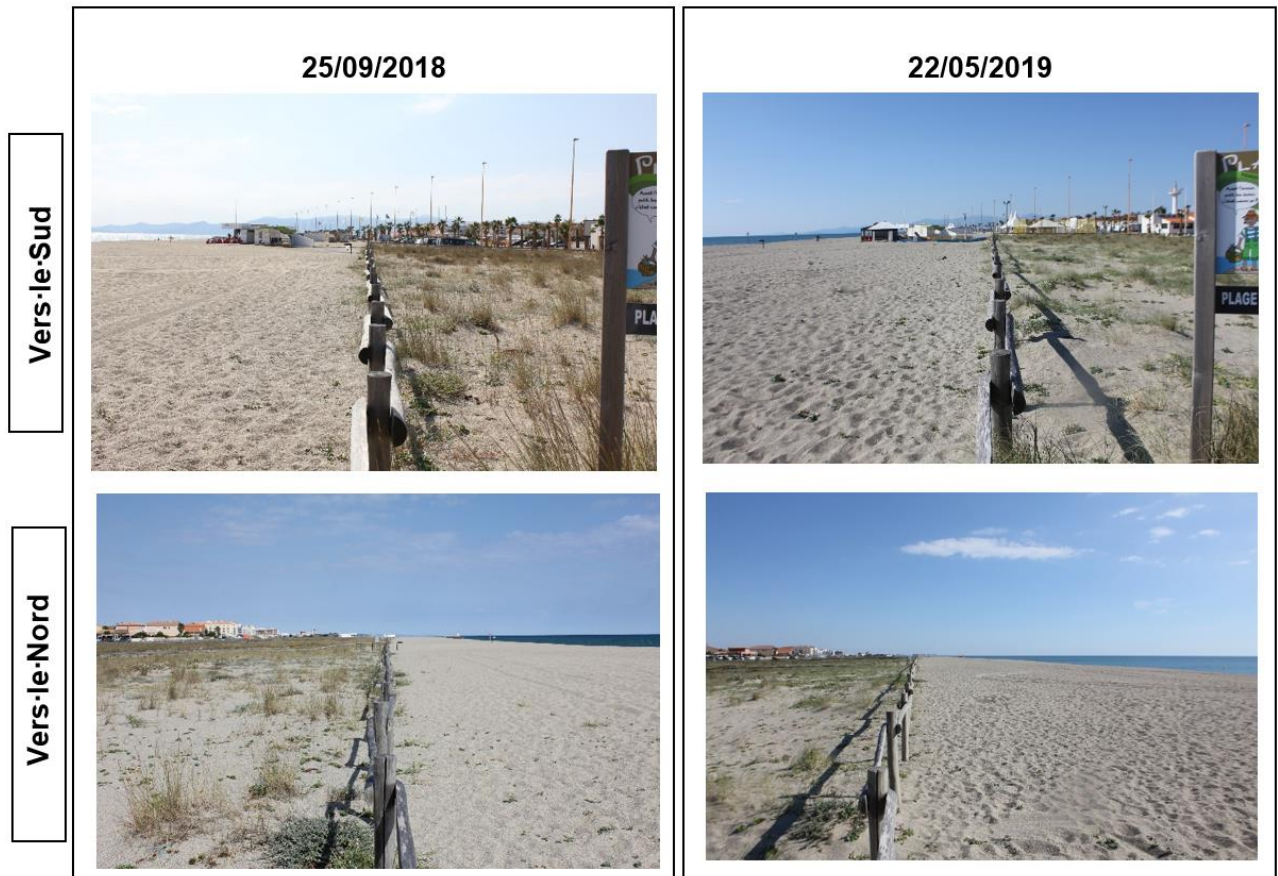
Au droit de la place République un suivi photo est réalisé depuis 2018. Il révèle une plage stable dont le cordon dunaire bénéficie d'une mise en défens efficace.

Illustration 162 – Suivi photographique de Barcarès village entre l'automne 2018 et le printemps 2019.

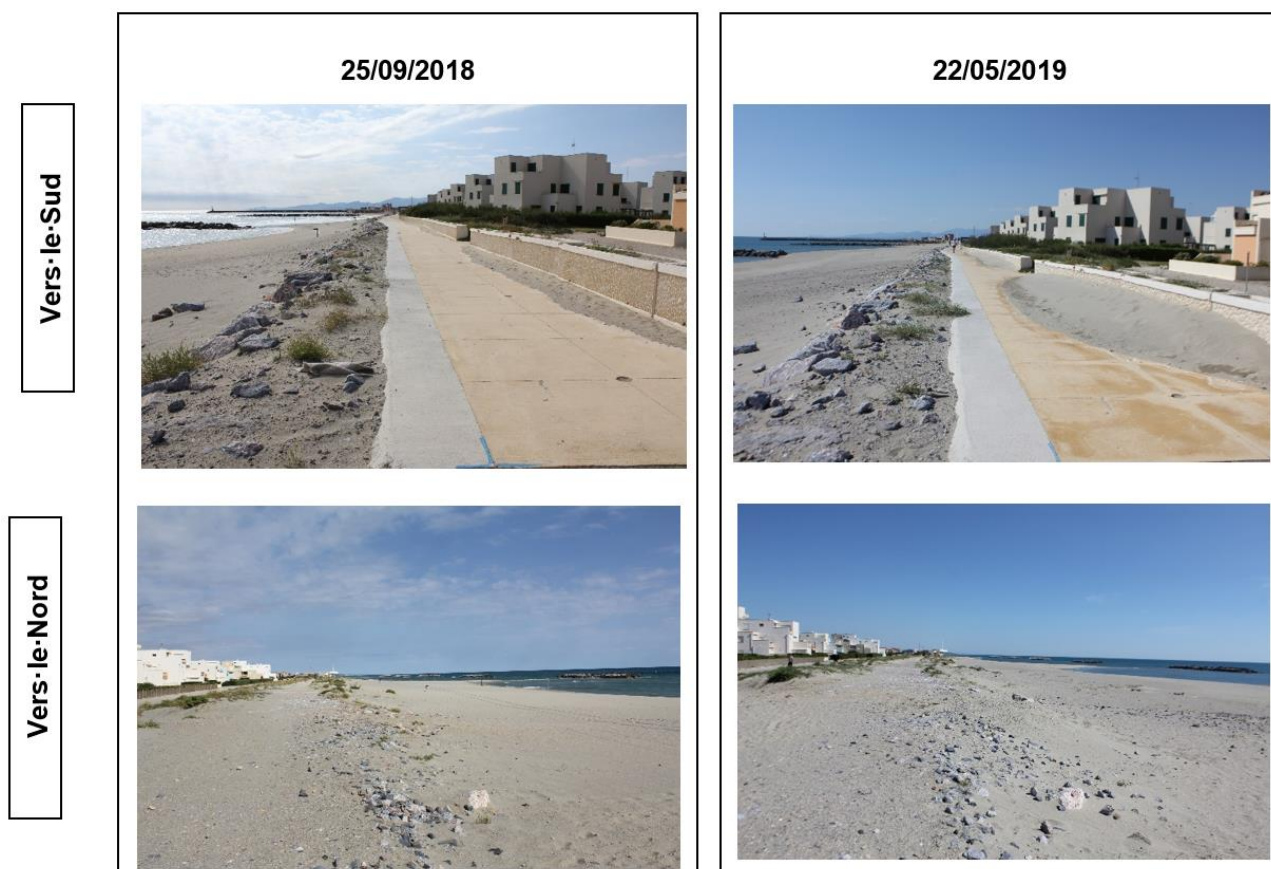
Dans la moitié sud du secteur, l'arrière-plage est longée par une promenade et des résidences de bord de mer (Illustration 170 et Illustration 171). Cette promenade est régulièrement endommagée lors des tempêtes importantes (Illustration 172 à gauche) et consolidée à leur suite, La dernière rénovation importante date de 2018. Lors de ce réaménagement, les enrochements de hauts de plage ont été renforcés le long des Miramars et un rechargement local a également été réalisé entre la digue portuaire et le premier épi (Illustration 172). A la suite de l'hiver 2018-2019, un nouvel apport ponctuel de sable a été opéré sur ce court secteur (Illustration 172).

Illustration 170 – Suivi photographique de Barcarès épis. Prises de vue entre l'automne 2018 et le printemps 2019.

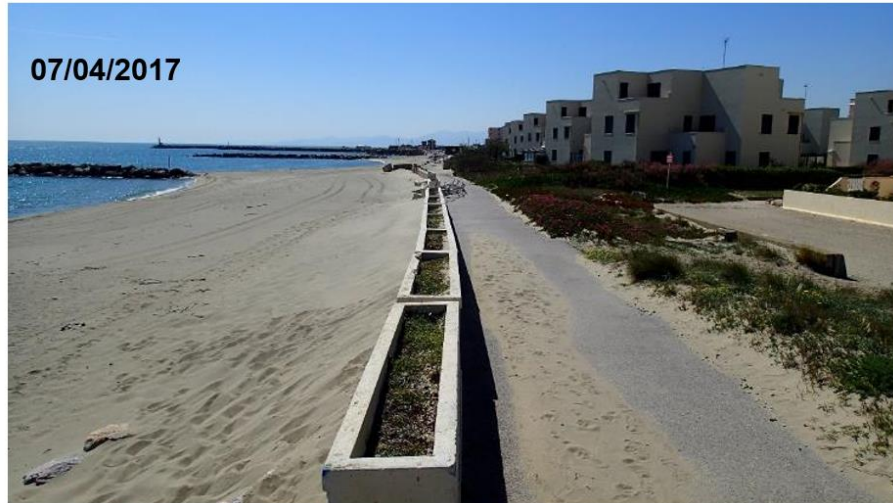
La plage a ainsi tendance à se creuser entre les brise-lames tandis que des tombolos se forment au droit de ces ouvrages. Les deux épis construits entre la jetée portuaire et les brise-lames induisent une accrétion de la plage en amont-dérive, et une érosion en aval-dérive. Pourtant, la plage a un comportement similaire à celui observé derrière les brises lames (avancée en pointe générant progressivement un tombolo) (Illustration 142).

*Illustration 171 - Morphologie de la plage, formation d'un tombolo, au droit du second épis au niveau des Miramars (prise de vue du 07/04/2017).*

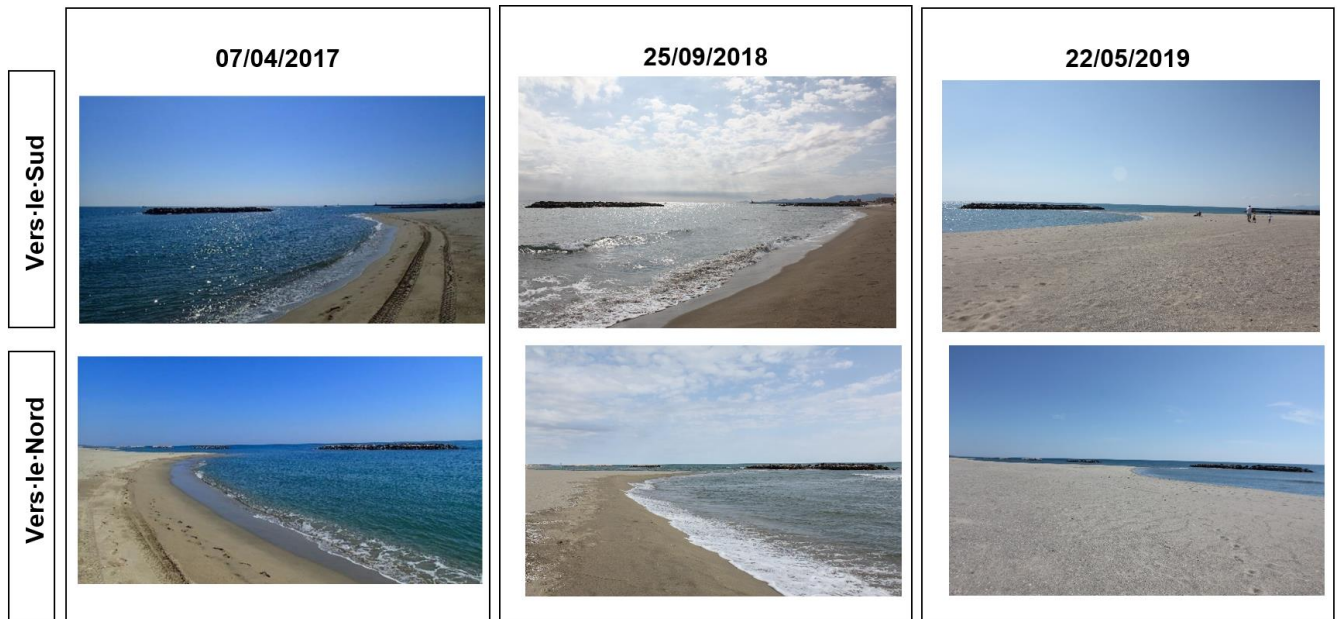
Toujours dans cette moitié sud du secteur, la première génération de brise-lames, malgré leur dégradation, entraîne toujours la formation de tombolos (Illustration 175).

*Illustration 175 – Suivi photographique de Barcarès brises-lames entre 2017 et 2019.*

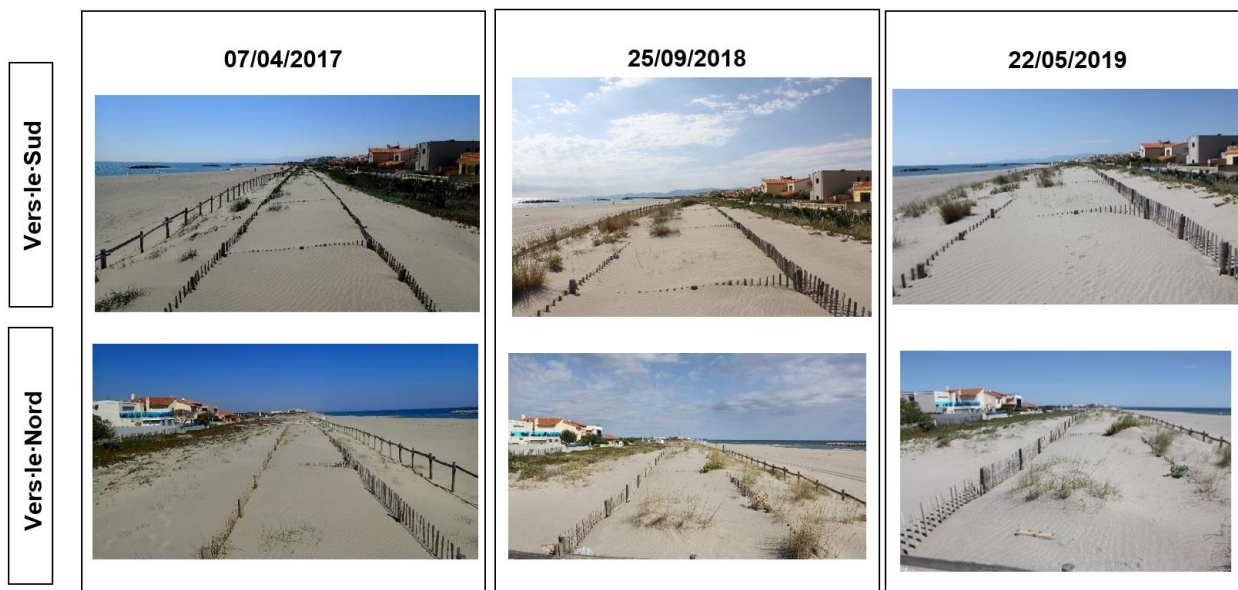
*Illustration 176 - Suivi photographique de Barcarès ganivelles entre 2017 et 2019.*

Dans la moitié nord du secteur, on trouve directement en avant des habitations particulières une dune relique en cours de réhabilitation par l'implantation de casiers de ganivelles. Ceux-ci sont déjà saturés depuis au moins 2 ans, ce qui montre l'efficacité du procédé mis en place (Illustration 176).

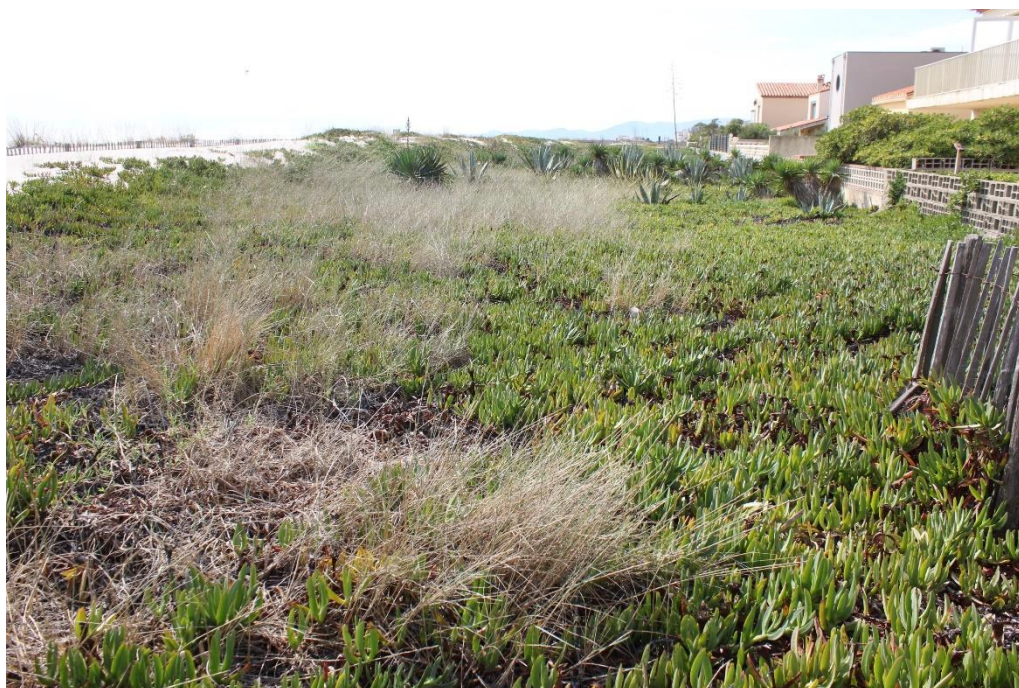
La forte présence d'espèces invasives sur ce transect qualifie son état de conservation biologique de dégradé.

*Illustration 180 – Forte présence d'espèces invasives sur le cordon dunaire de Barcarès Nord.*

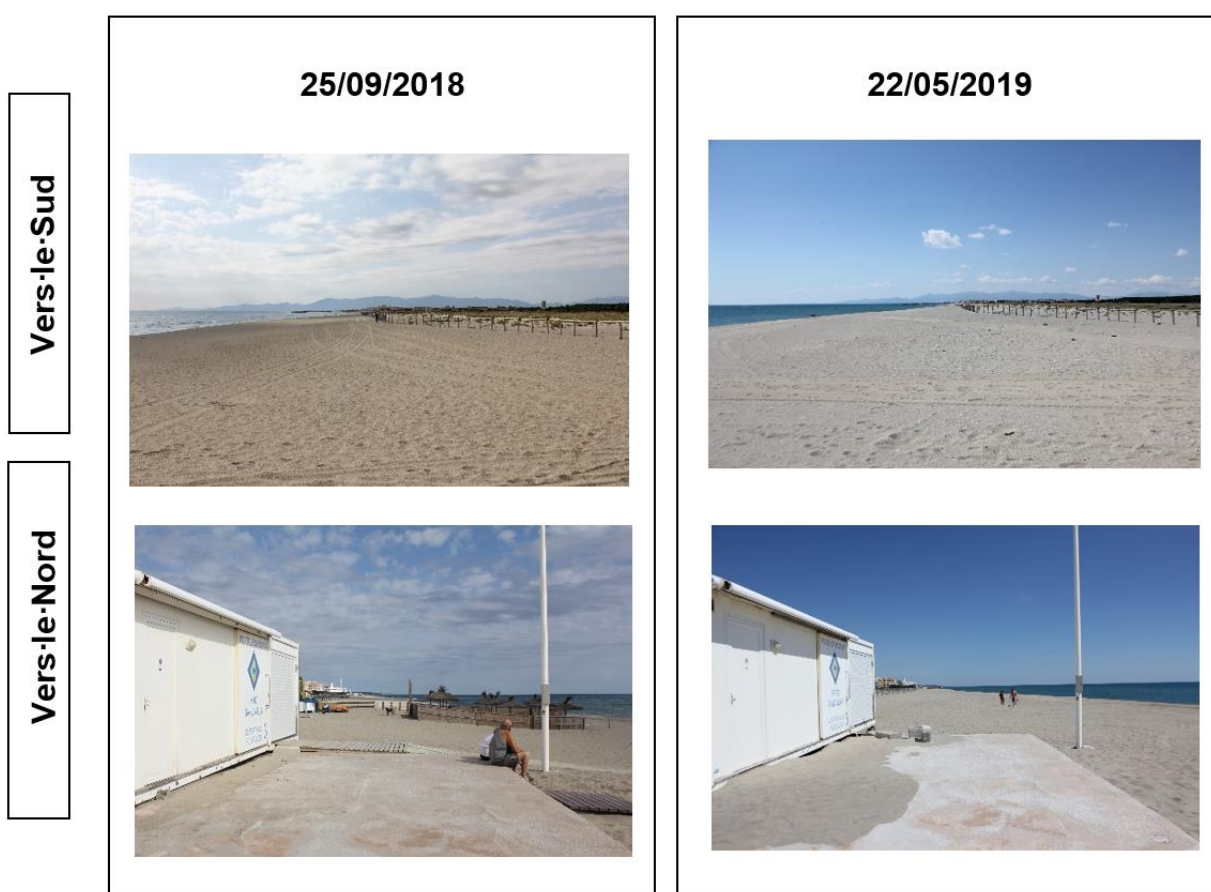
Illustration 190 – Suivi photographique de Barcarès Mas de l'Isle entre l'automne 2018 et le printemps 2019.

Plus au nord, à l'extrémité du massif dunaire, les photos prises sur le terrain ne montrent pas de changements significatifs (Illustration 190). Cette portion de plage est relativement large mais basse et l'accès véhicule constitue une brèche rompant la continuité du cordon dunaire dans ce secteur.

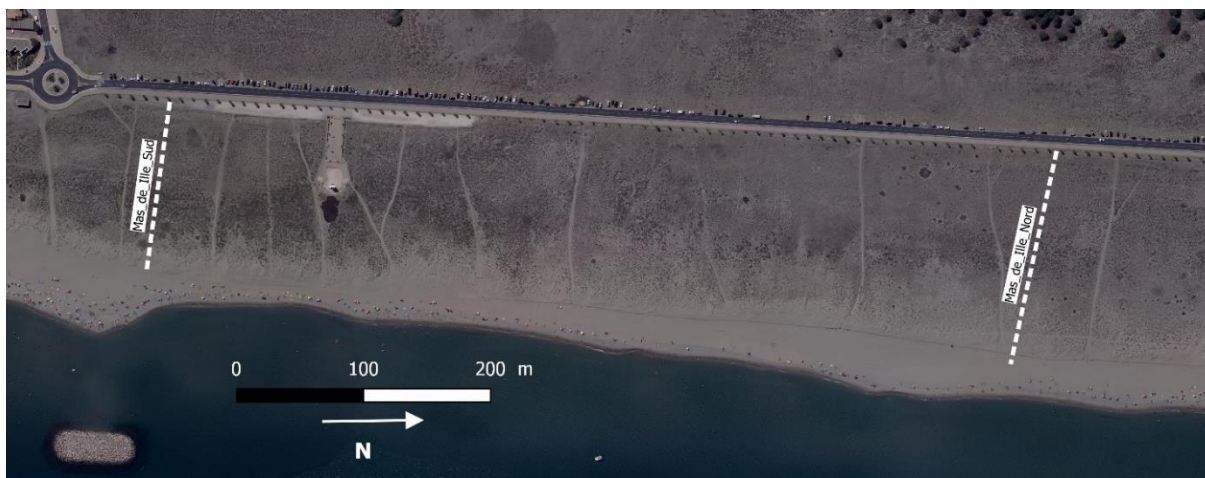
Illustration 194 – Localisation des transects de végétation au Mas de l'Isle.

Ce secteur est l'un des moins artificialisé du périmètre ObsCat ; il fait office de coupure verte et les résultats du suivi montrent un état de conservation assez bon.

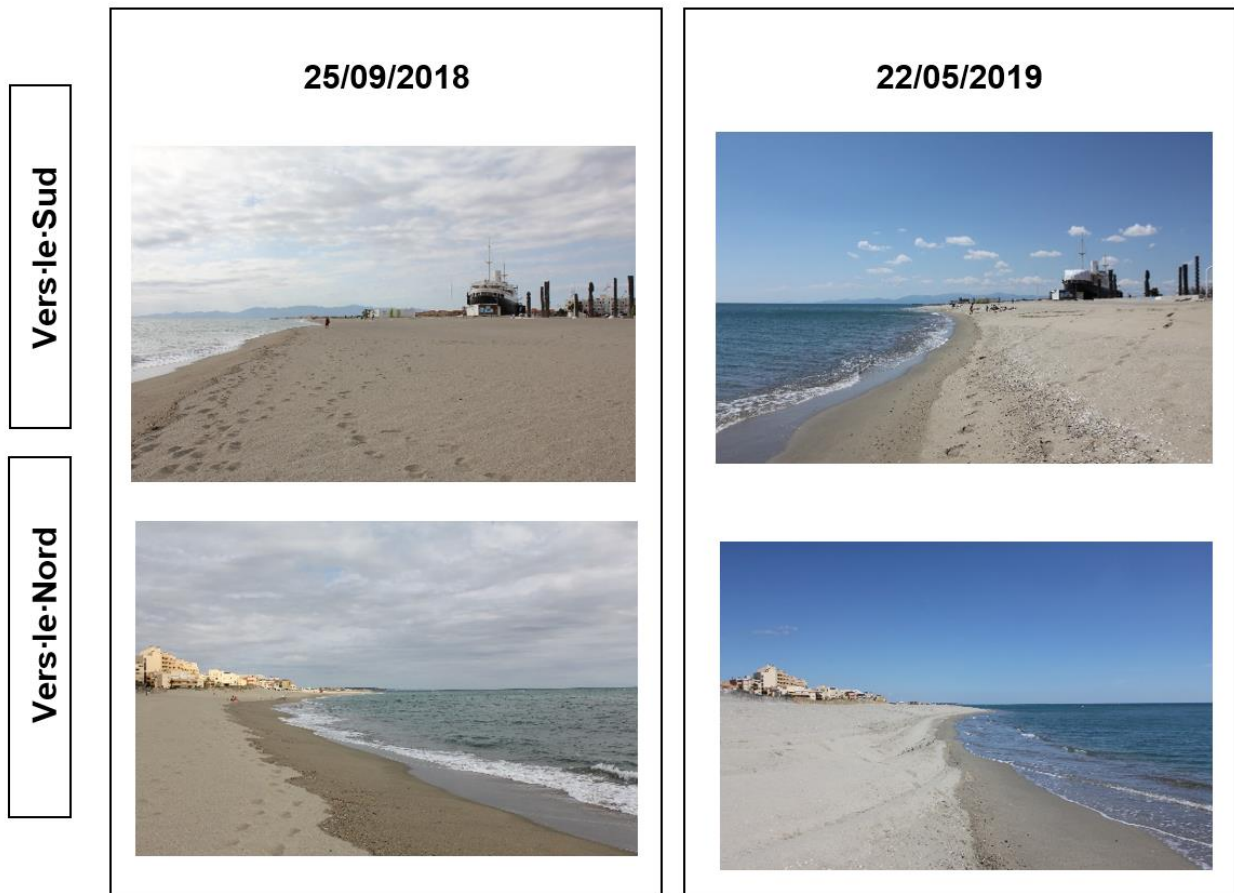
*Illustration 199 – Suivi photographique de Barcarès Lydia entre l'automne 2018 et le printemps 2019.*

Les photos prises sur le terrain au nord du profil de référence LydiaC (Illustration 199) illustrent bien visuellement les variations du festonnement du trait de côte en lien avec les oscillations de sa position (recul au sud, avancée au nord).

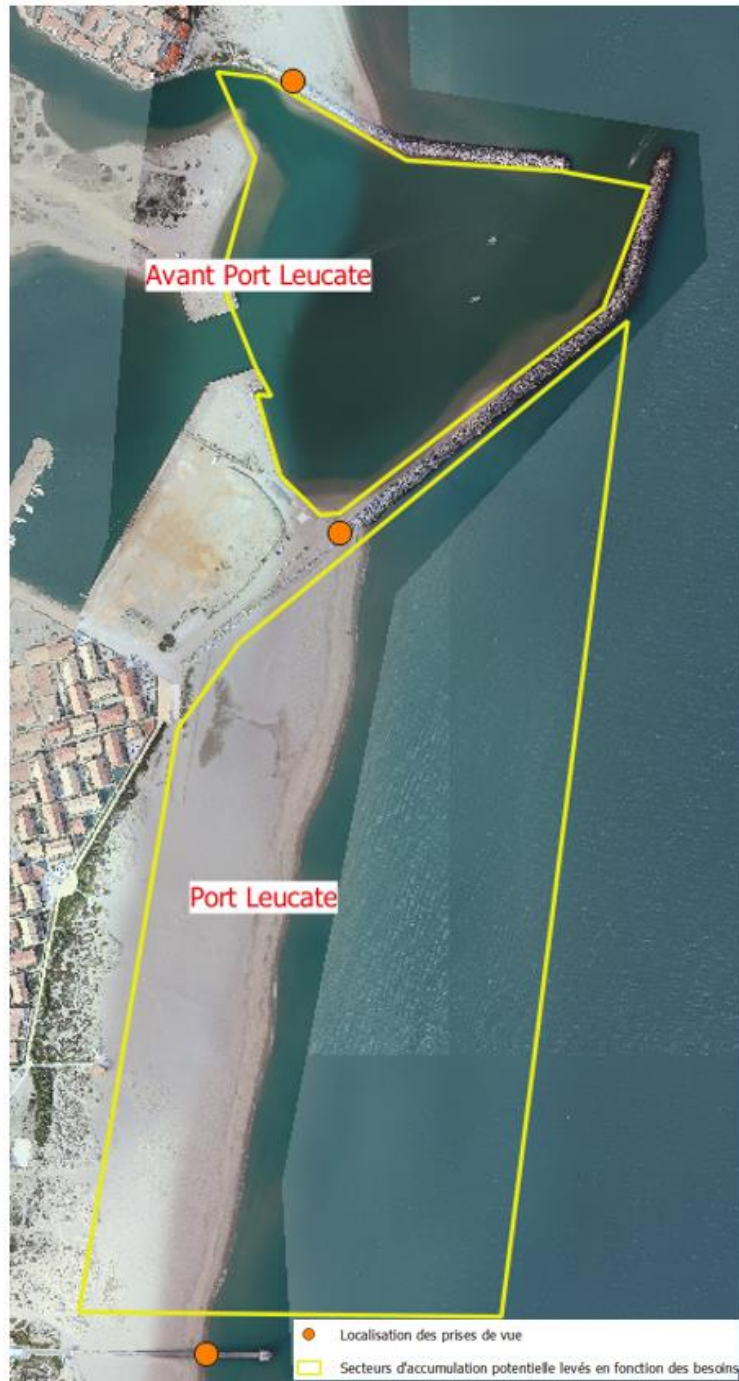
Illustration 205 – Secteur Plage de Port Leucate, prises de vue.

Le secteur de Port Leucate correspond à une zone d'accumulation sédimentaire importante en lien avec la perturbation de la dérive littorale contre la digue portuaire sud de Port Leucate (Illustration 205). Il a été intégré au suivi régulier topo-bathymétrique au printemps 2019. Son suivi est effectué tous les 2 ans, l'objectif étant de suivre l'évolution de l'accumulation sédimentaire. La topographie est restituée grâce à un levé photogrammétrique (plate-forme ULM) et les données bathymétriques acquises selon la même méthode que sur les autres secteurs. Les données acquises en avril 2019 seront comparées au futur relevé topo-bathymétrique qui sera réalisé au printemps 2021.

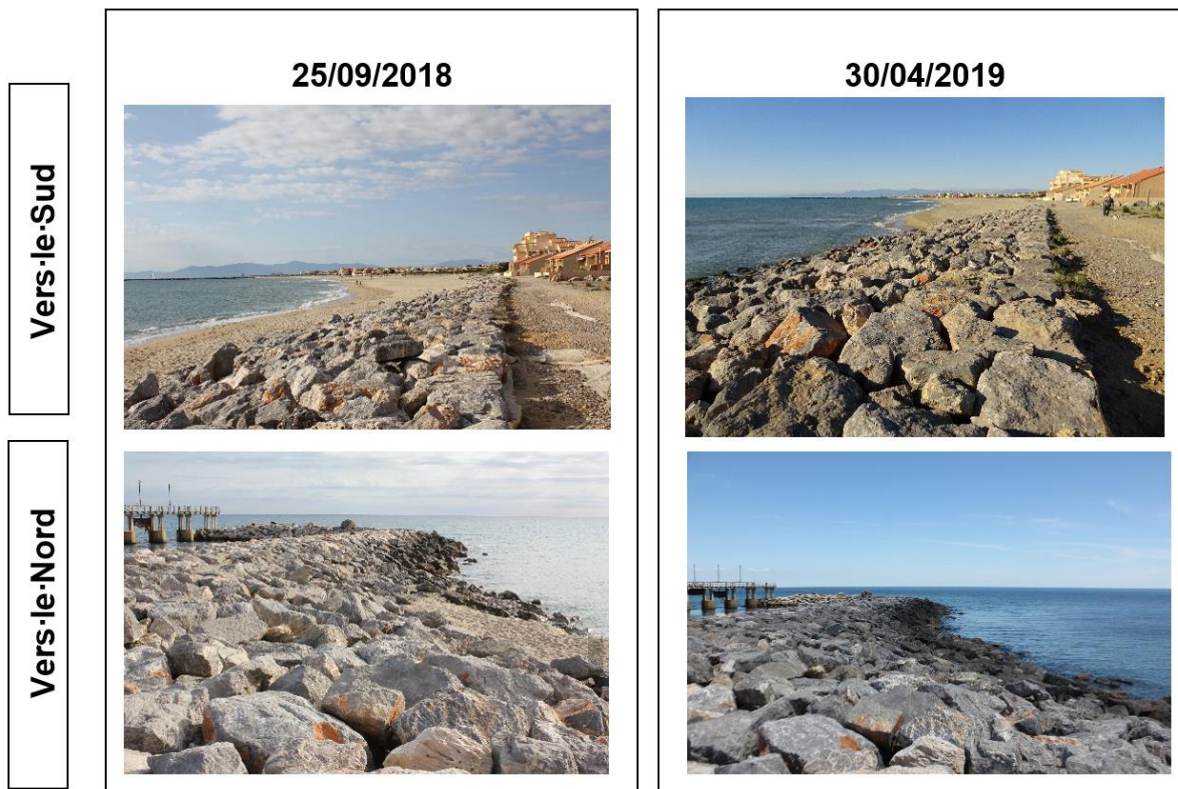
*Illustration 210 – Suivi photographique de Leucate grau entre l’automne 2018 et le printemps 2019.*

Au printemps 2019, au droit de la jetée, la plage émergée a pratiquement disparue. Elle était encore présente mais étroite à l'automne 2018 (Illustration 210).

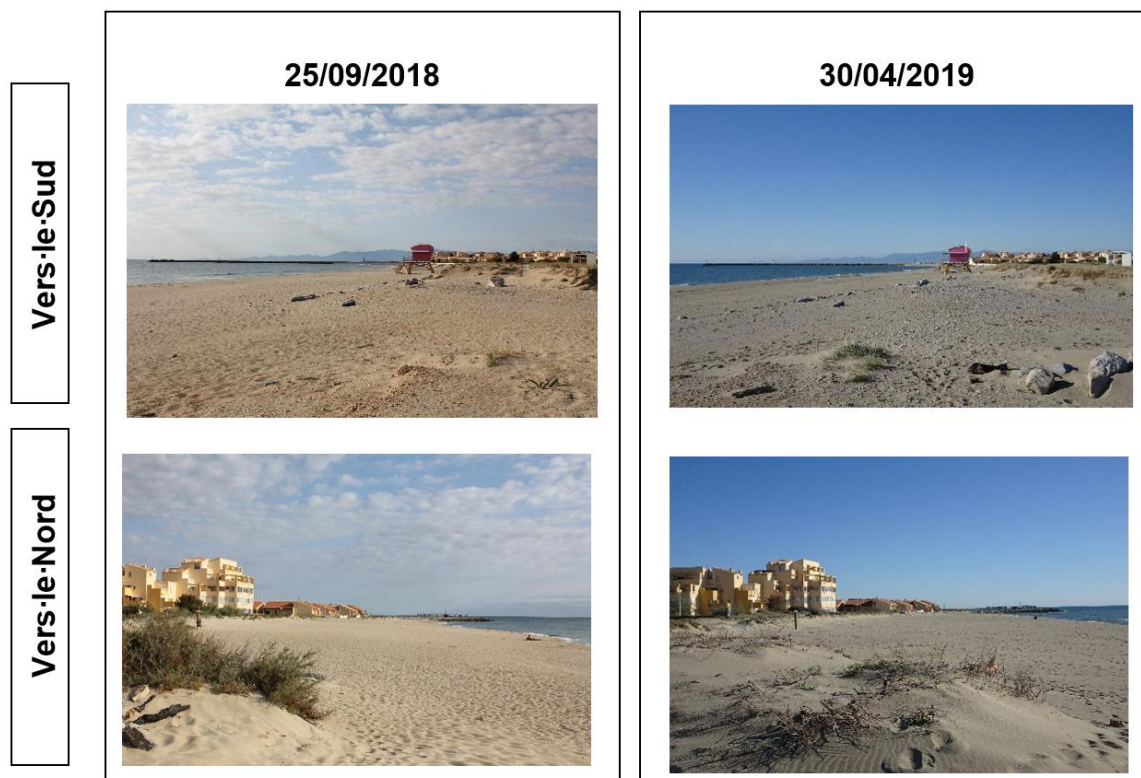
*Illustration 211 – Suivi photographique de Leucate naturiste entre l’automne 2018 et le printemps 2019.*

Dans le secteur central, l’analyse du suivi photographique ne fait pas ressortir de changement significatif (Illustration 211).

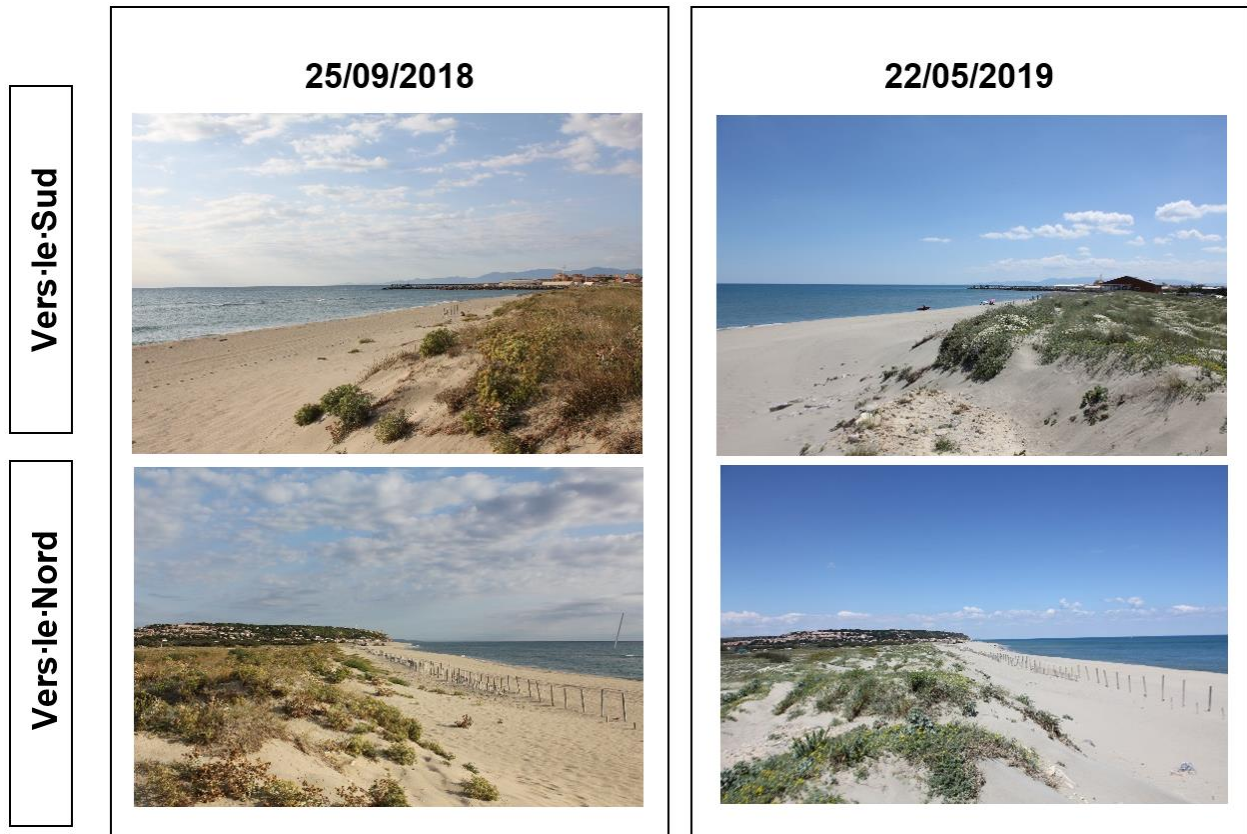
Illustration 224 – Suivi photographique de Leucate Mourets, au droit du parking central entre 2018 et 2019.

Le suivi photographique réalisé au droit du parking central entre 2018 et 2019 (Illustration 224) confirme les fragilités du front dunaire y compris au nord de l’accès sud..

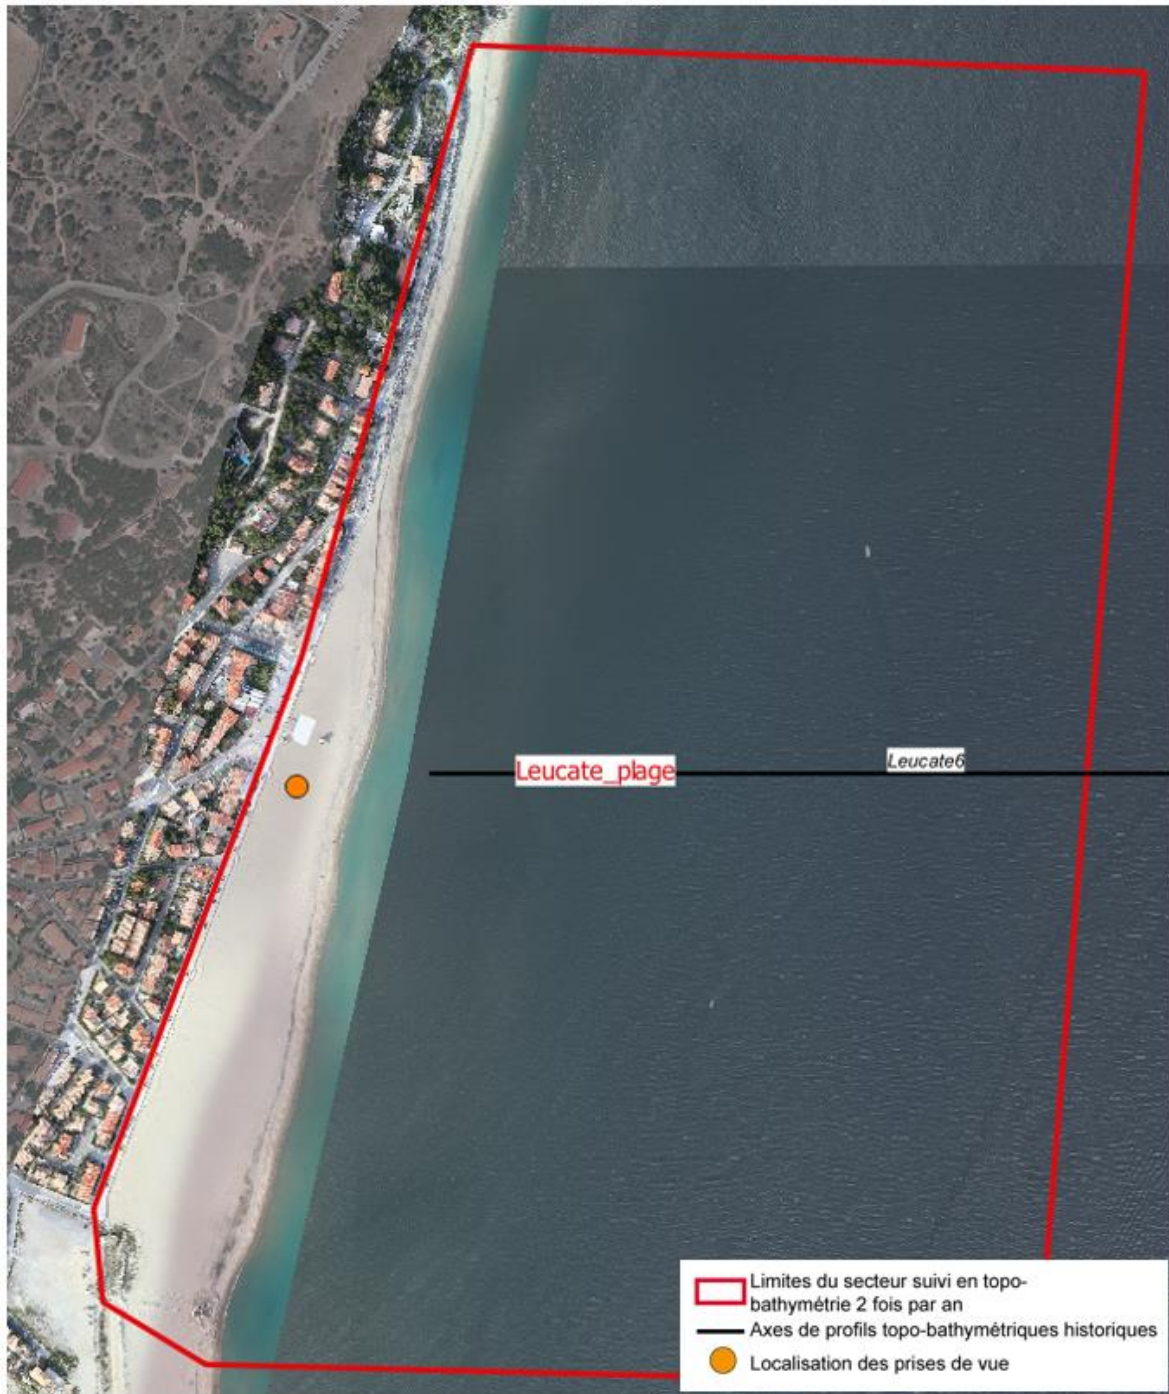
Illustration 225 – Secteur de Leucate plage, profils de référence et prises de vue.

Le secteur de Leucate-Plage correspond à la partie la plus urbanisée de la cellule 12 (Illustration 225). Le site s'étend sur 1 km de longueur. La plage est caractérisée par un haut de plage large et plat et une basse plage plus pentue. Le trait de côte, sur cette plage, enregistre chaque hiver des alternances de secteurs en avancée et de secteurs en recul. La largeur de la plage est décroissante du sud vers le nord : 150 m au sud, et inférieure à 20 m au nord le long de la digue de haut de plage notamment. La partie nord est donc plus exposée aux reculs hivernaux.

Des travaux de reprofilage sont effectués par les services techniques de la commune au printemps. Ils consistent à araser la berme de bas plage pour améliorer la visibilité de la surveillance de plage et du même coup élargir légèrement la plage en poussant le sable dans les tous premiers mètres en mer.

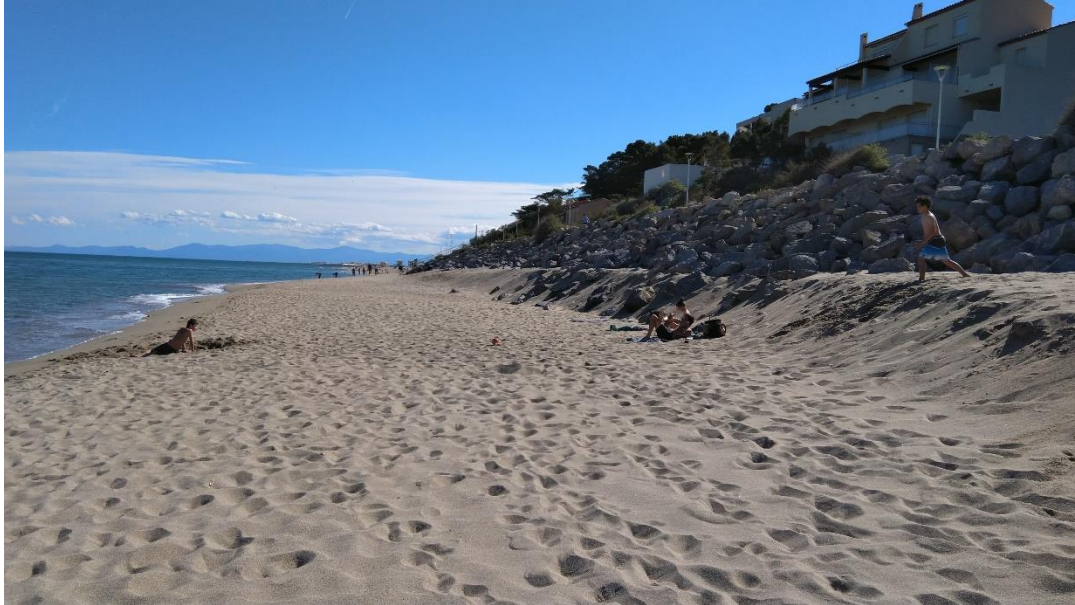
Le dernier tiers nord du secteur avait subi en mars 2018 une érosion importante se traduisant par un abaissement notable de sa topographie, en lien avec la tempête exceptionnelle du 28 février au 2 mars (plusieurs mètres). Ce phénomène avait entraîné la mise à nu du bas de l'enrochement de haut de plage présent sur cette portion. Peu après, les services communaux avaient consolidé cet impact par un reprofilage important dans ce secteur afin de limiter la perte en largeur et en épaisseur de plage. En avril 2019, suite aux événements énergétiques de l'hiver 2018-2019 on note à nouveau un impact érosif important sur ce même secteur (Illustration 229), bien visible également sur la carte des sédiments déplacés entre octobre 2018 et avril 2019. Les situations

Illustration 229 – Impact érosif dans le tiers nord du secteur le long de la digue de haut de plage : abaissement de la topographie de la plage avec mise en nu du pied de l'ouvrage de défense.
