# Observatoire de la côte sableuse catalane - ObsCat rapport technique année 6

Rapport final

BRGM/RP-69911-FR

Étude réalisée dans le cadre du projet  
de Service public du BRGM 2019-AP16LRO012

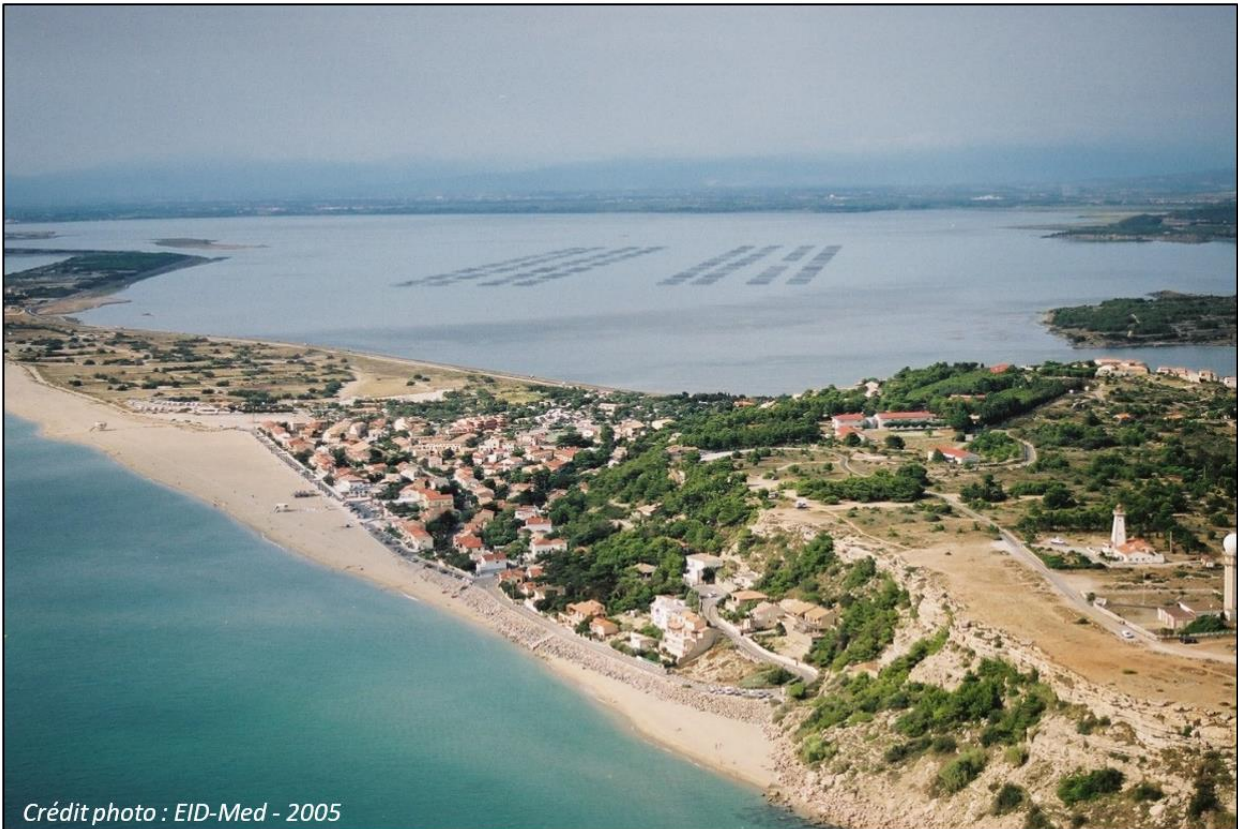
Cette portion sud est très sensible, au moins ces dernières années, aux phénomènes érosifs. En 2005 déjà, une photographie aérienne montrait clairement la vulnérabilité de ce tronçon au niveau duquel la largeur de plage était considérablement réduite (Illustration 231)

*Illustration 231 – Vue aérienne de 2005 montrant la forte réduction de la largeur de plage dans le tiers nord du secteur le long de l’ouvrage de haut de plage. Credit photo : EID – 2005.*

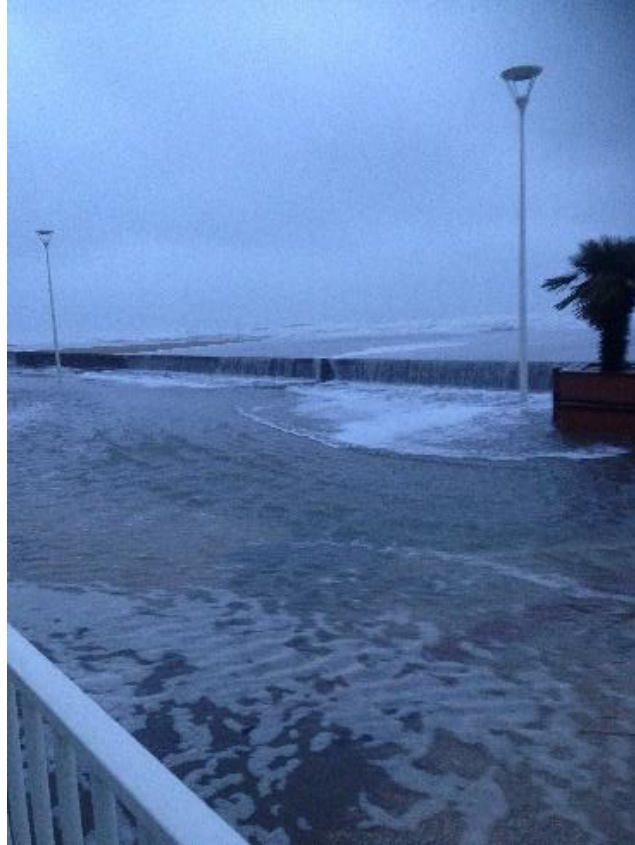
Dans la partie nord en revanche, les tempêtes provoquent fréquemment des phénomènes de submersion mais sans impacts érosifs majeurs (Illustration 232).

*Illustration 232 – Submersion à Leucate plage le 1er Mars 2018 (Source : mairie de Leucate).*
