# Observatoire de la côte sableuse catalane - ObsCat Rapport technique année 7

Rapport final

BRGM/RP-71141-FR

Octobre 2021

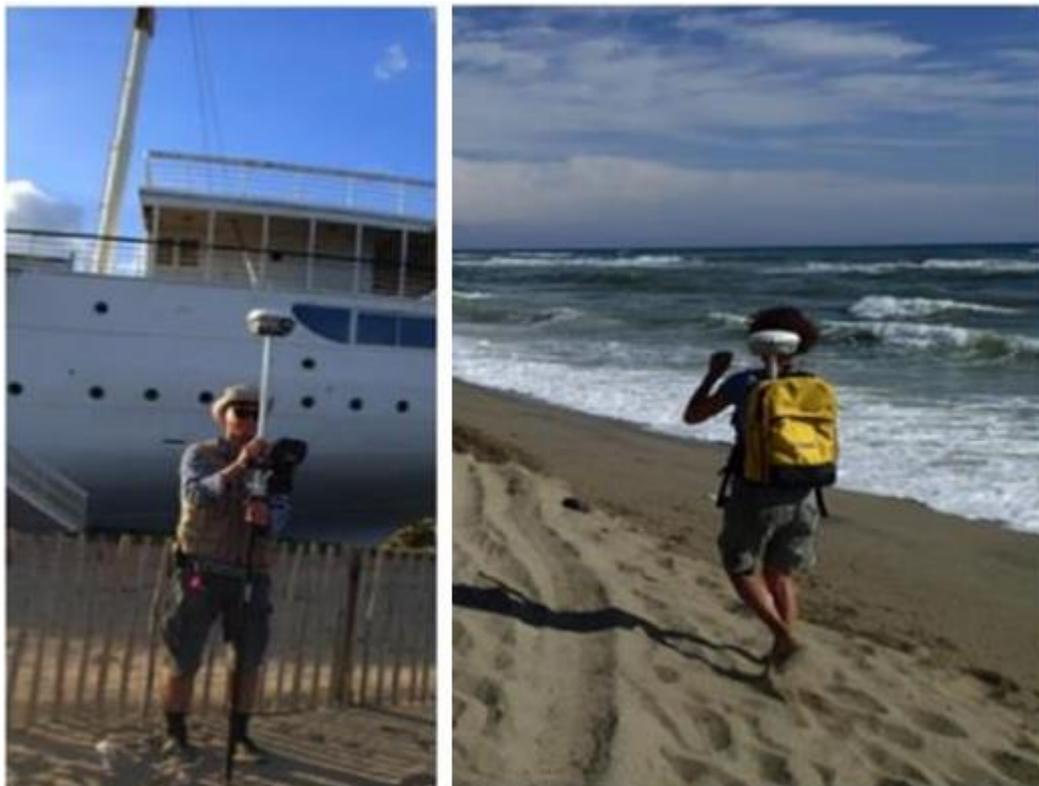
*Illustration 7 - Modes d'acquisition des données topographiques au sol. A gauche, levé DGPS avec perche, pour l'acquisition des profils de référence ; A droite, levé DGPS, avec sac à dos, pour des compléments sur des secteurs difficiles d'accès et de la topo-bathymétrie de petits fonds.*

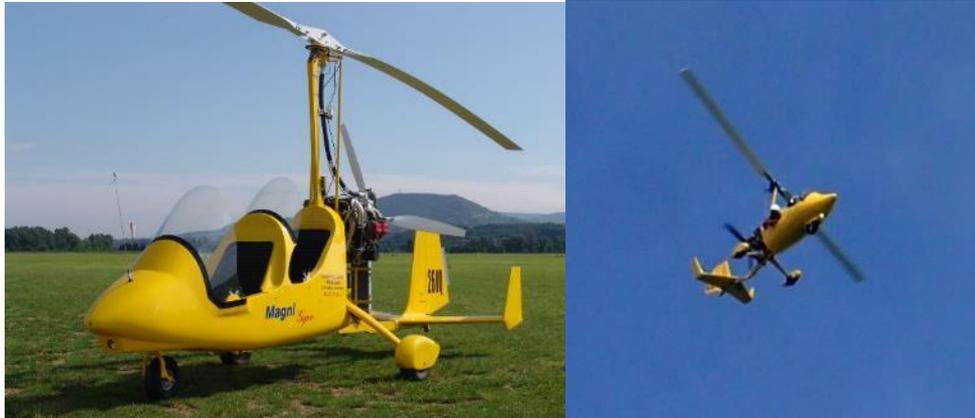
*Illustration 8 - Plateforme de vol autogire. A gauche : modèle d'autogire (source wikipédia) similaire à celui utilisé pour les levés post-tempête, à droite photographie de l'appareil en action (source équipe terrain Obscat 2017).*

A compter de septembre 2017, le levé photogrammétrique par autogire (type d'ULM à voilure tournante, Illustration 8) a été privilégié aux levés au sol et par drone sur les embouchures et sur les cordons dunaires. Cette technique a été utilisée jusqu'en novembre 2019 pour l'acquisition des données topographique de l'automne, à défaut du financement d'une campagne complète incluant la bathymétrie. Depuis l'utilisation du LiDAR terrestre aéroporté en mai 2020, la photogrammétrie est toujours utilisée mais restreinte à ce stade aux levés post-tempête. La technique LiDAR est en effet moins adaptée en terme de coût et de rapidité de mise en œuvre pour les levés post-tempête.

Les prises de vue sont effectuées par un opérateur embarqué à bord d'un appareil piloté de type ULM. Ce type de plateforme permet de s'affranchir des contraintes logistiques liées à la réglementation en vigueur sur les levés drone (autorisations de vol, segmentation des levés en « quadras ») et permet donc une intervention plus rapide sur le terrain.

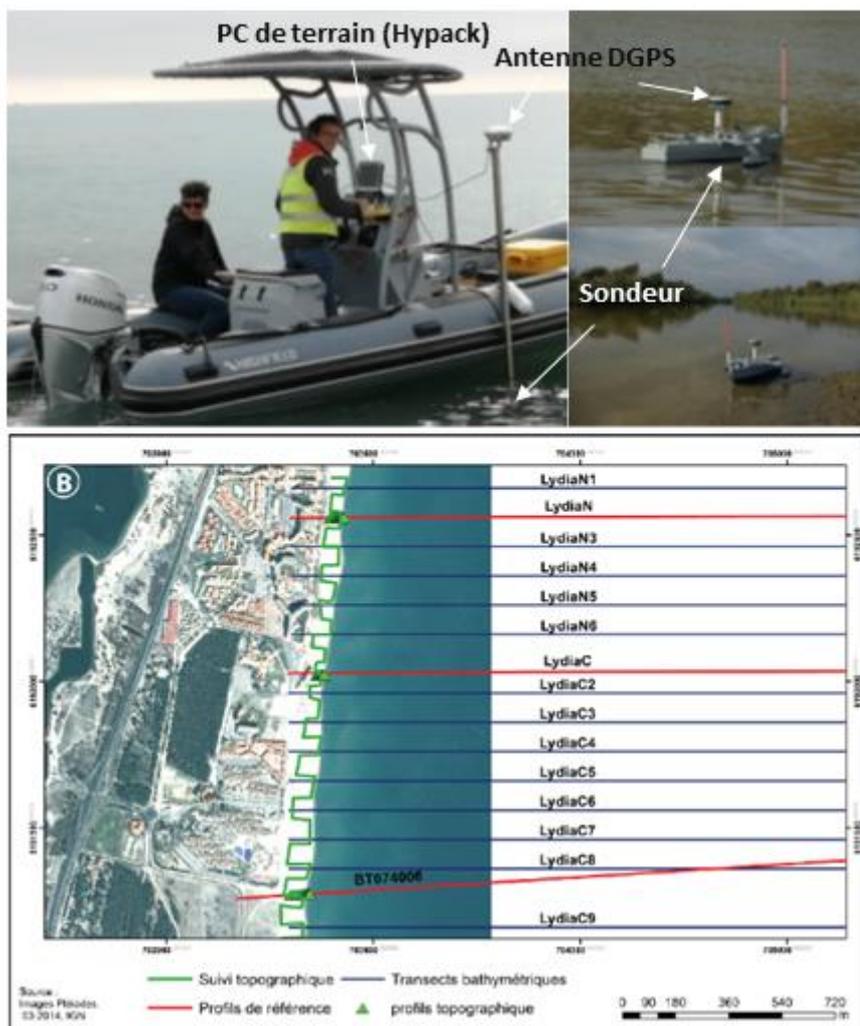
Illustration 10 - Modes d'acquisition des données bathymétriques. Acquisitions bathymétriques en mer, en haut à gauche ; Acquisitions bathymétriques dans les embouchures, en haut à droite ; Transects bathymétriques en bas espacés tous les 100 mètres sur les secteurs d'intérêt.

- Levés en mer sur embarcation semi-rigide : 20 cm en planimétrie, liés aux mouvements parasites de l'antenne selon l'état de la mer. Les levés ne sont pas réalisés dès lors que l'état de la mer est jugé comme pouvant fortement dégrader la précision et la sécurité du levé (houle de hauteur supérieure à 50 cm) ; 10 à 20 cm en altitude, liés aux mouvement parasites de la sonde selon l'état de la mer ; la marge d'erreur en altitude est ensuite améliorée en corrigeant la composante verticale de ces mouvements (pilonnement) par lissage des données (cf. prétraitements détaillés plus bas).
- Levés dans les embouchures par drone : 5 cm en planimétrie, 5 cm également sur la verticale. Le drone bathymétrique permet une densité de profils importante et donc une quantité de données supérieure en raison de son importante manœuvrabilité.

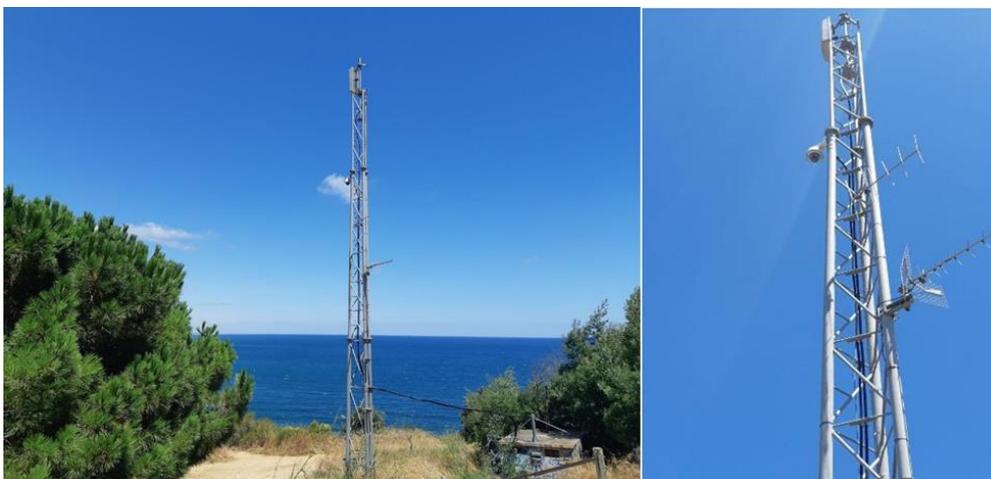
Illustration 12 – Caméra sur le secteur d'Argelès Racou.

A Argelès-sur-Mer, le système est installé sur le pylône TV surplombant la plage du Racou au sud du port d'Argelès-sur-Mer (Illustration 12). Le système permet des prises de vue toutes les heures, selon 4 angles et cadrages différents. Comme pour les deux autres systèmes, pour chacune des positions, des photographies instantanées (*snapshot*) et des images moyennées sur 3 minutes sont enregistrées toutes les heures. Ce système est décrit plus loin dans le chapitre 3.2 consacrés aux travaux réalisés et donnée acquises en 2020.

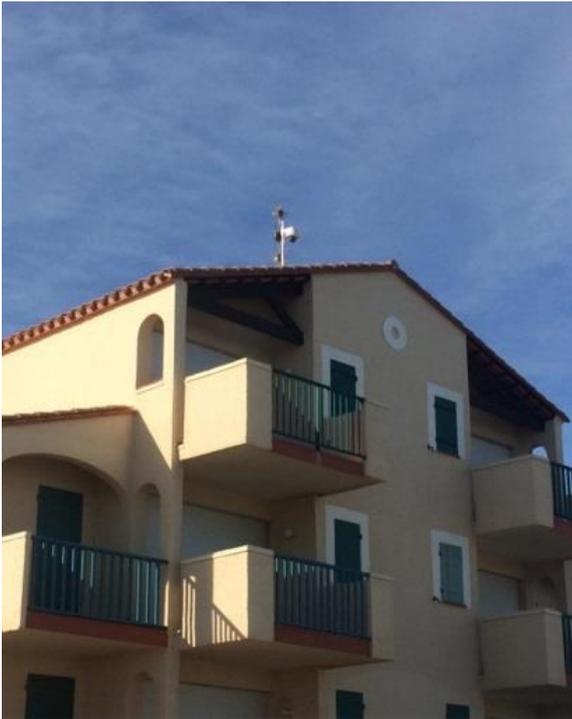
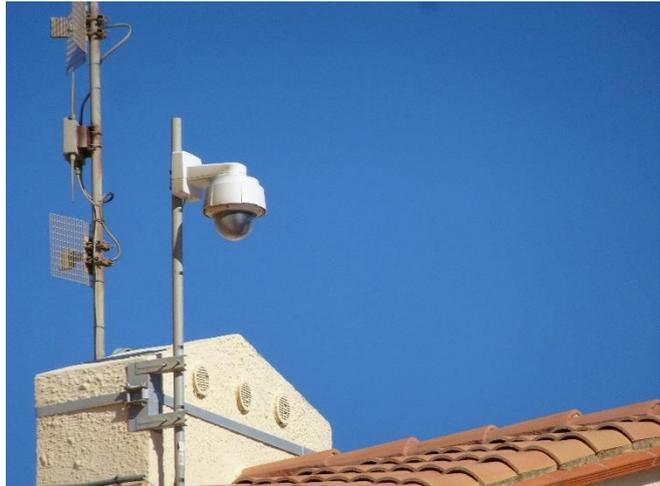
*Illustration 14 - Caméra sur le secteur du Village naturistes à Leucate.*

A Leucate, le système est installé à une dizaine de mètres au-dessus du niveau de la mer, sur le toit d'un bâtiment situé en bordure de plage dans la résidence Oasis (Illustration 14). Le système permet des prises de vue toutes les heures, selon 7 angles et cadrages différents (Illustration 15). Comme pour le système du Barcarès, pour chacune des positions, des photographies instantanées (*snapshot*) et des images moyennées sur 3 minutes sont enregistrées toutes les heures. En accord avec les associations de copropriétaires du village naturistes, les prises de vue sont réalisées uniquement sur la période d'octobre à mars.

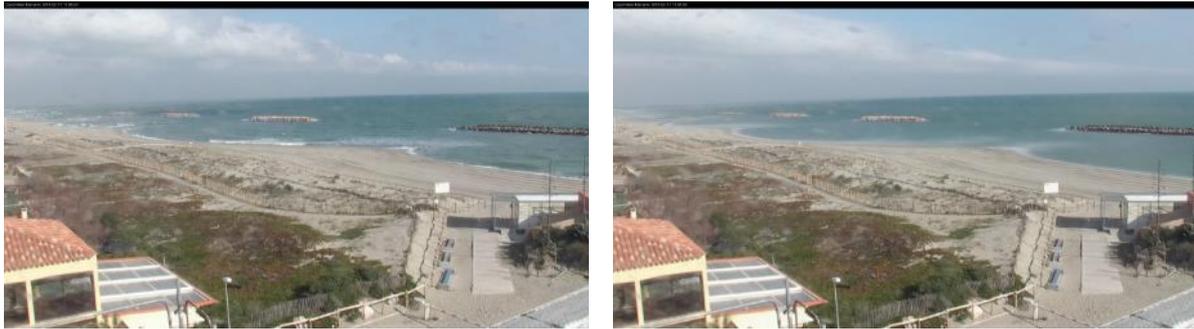
Illustration 16 - Exemples de prises de vue de la caméra C4. A gauche, image instantanée, à droite image moyennée Timex.

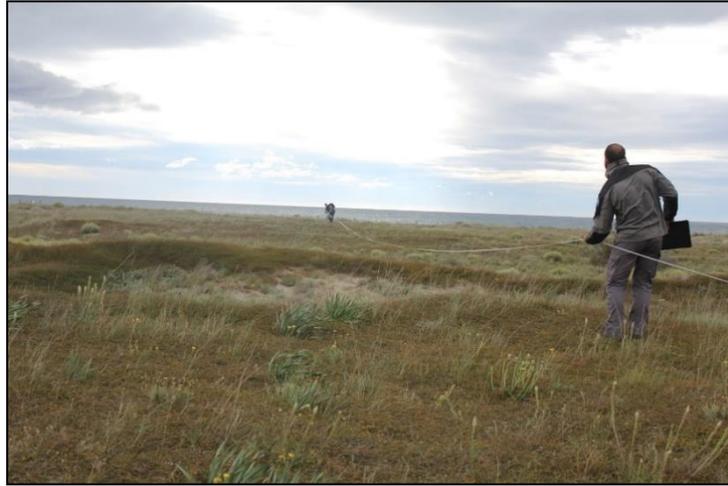
*Illustration 21 – Dispositif mis en place pour les levés le long des transects.*

Une tige est fixée à chaque extrémité du transect à étudier, entre lesquelles un cordeau marqué tous les 5 mètres est déroulé (Illustration 21). En partant de l'arrière-dune jusqu'au pied de dune (ou disparition de la végétation), les levés sont effectués selon une progression par casier de 5 m de long et 2 m de large (1 m de part et d'autre du cordeau).

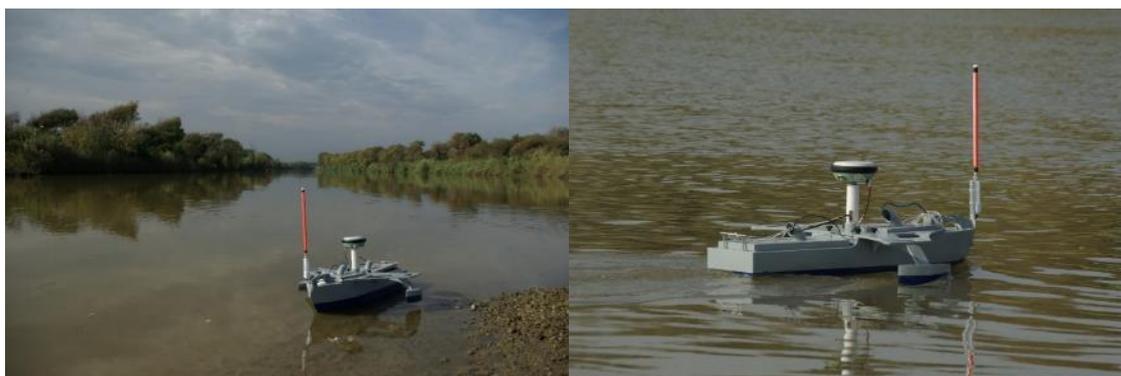
*Illustration 33 – Drone bathymétrique Rimouski II en action dans l'embouchure de la Têt.*

Les bathymétries de l'intérieur des embouchures de l'Agly, du Bourdigou, de la Têt et du Tech ont également été acquises au cours de cette campagne par la société EOD. Le matériel utilisé est une sonde monofaisceau PA500 (Tritech) reliée à un DGPS (Trimble R10) installé sur le drone bathymétrique Rimouski II du prestataire (Illustration 33).

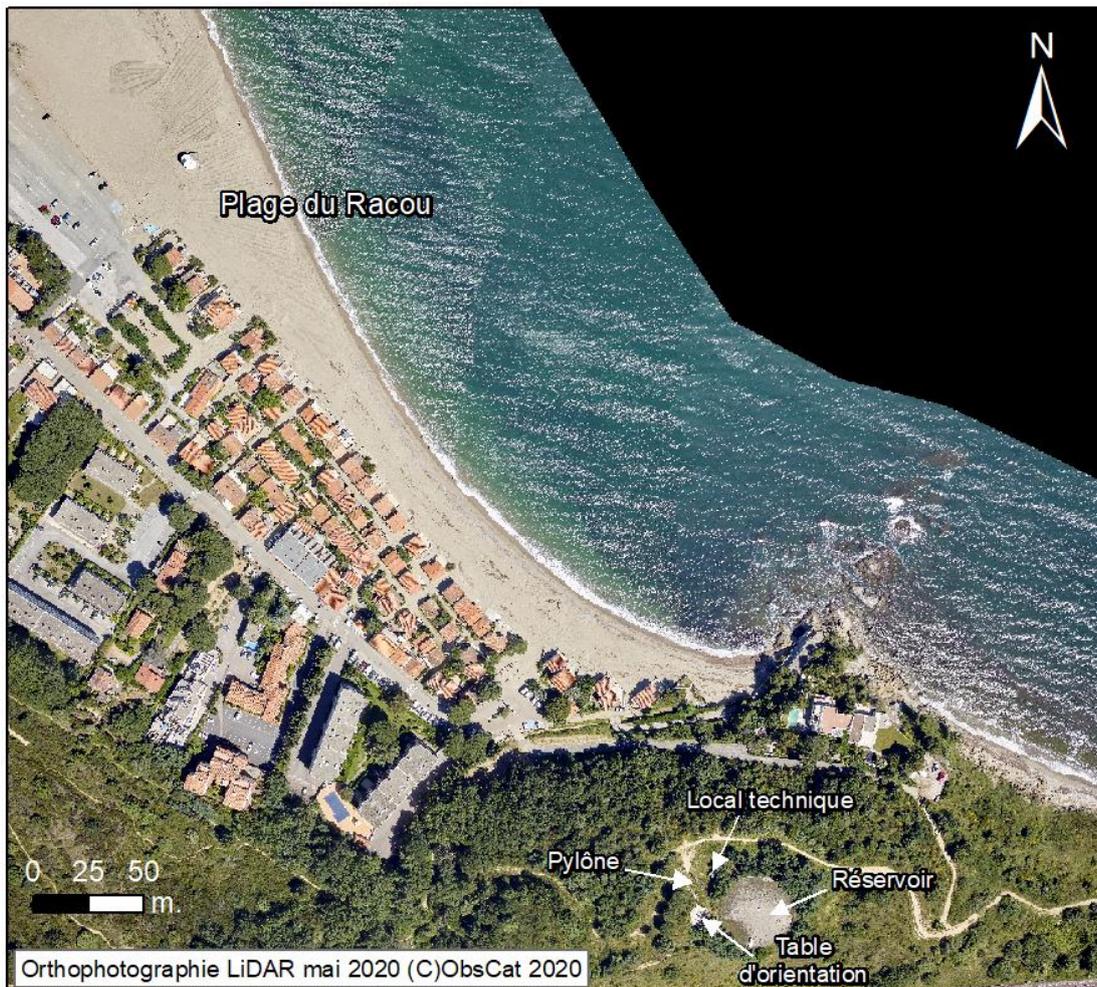
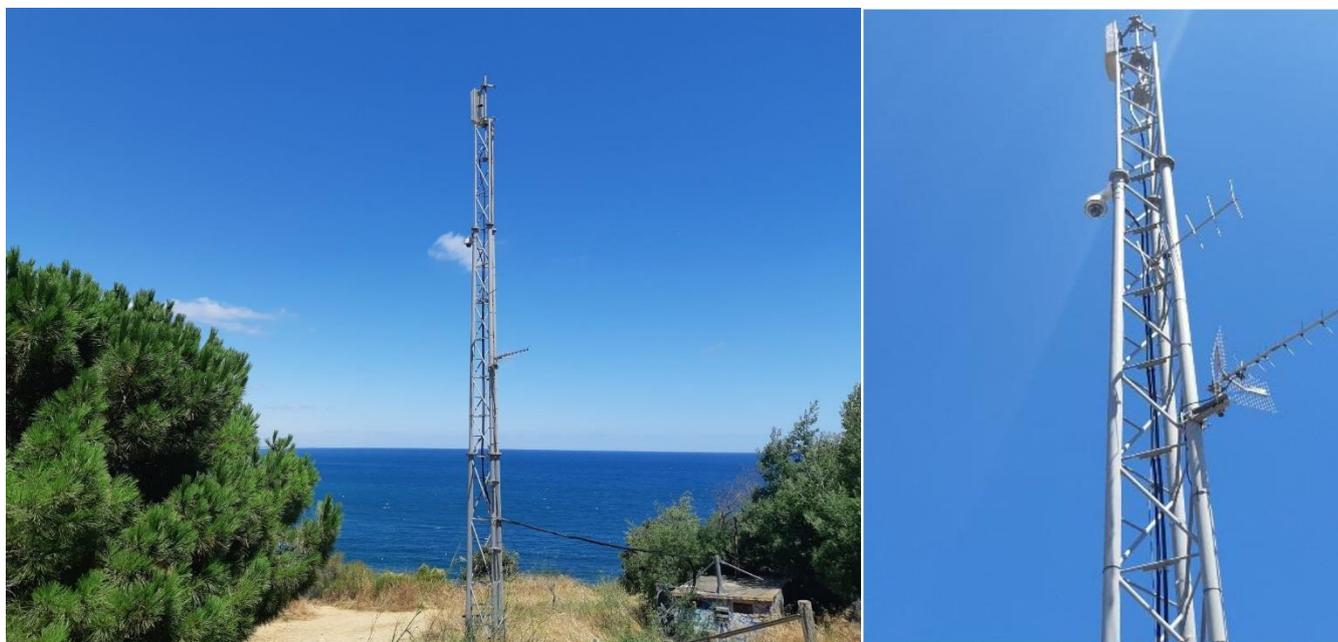
Illustration 38 - Système de suivi par caméra vidéo du Racou. En haut : localisation générale ; en bas à gauche : pylône TDF et local technique ; en bas à droite : caméra fixée sur le pylône.

Le cycle 3 de l'ObsCat 2020-2023 prévoit l'installation d'un système de suivi haute fréquence de l'évolution du trait de côte de la plage du Racou. Celui-ci a été installé le 16/07/2020 au niveau du poste (local technique) et du pylône TDF surplombant le site du Racou, à proximité de la table d'orientation et du réservoir d'eau (Illustration 38).

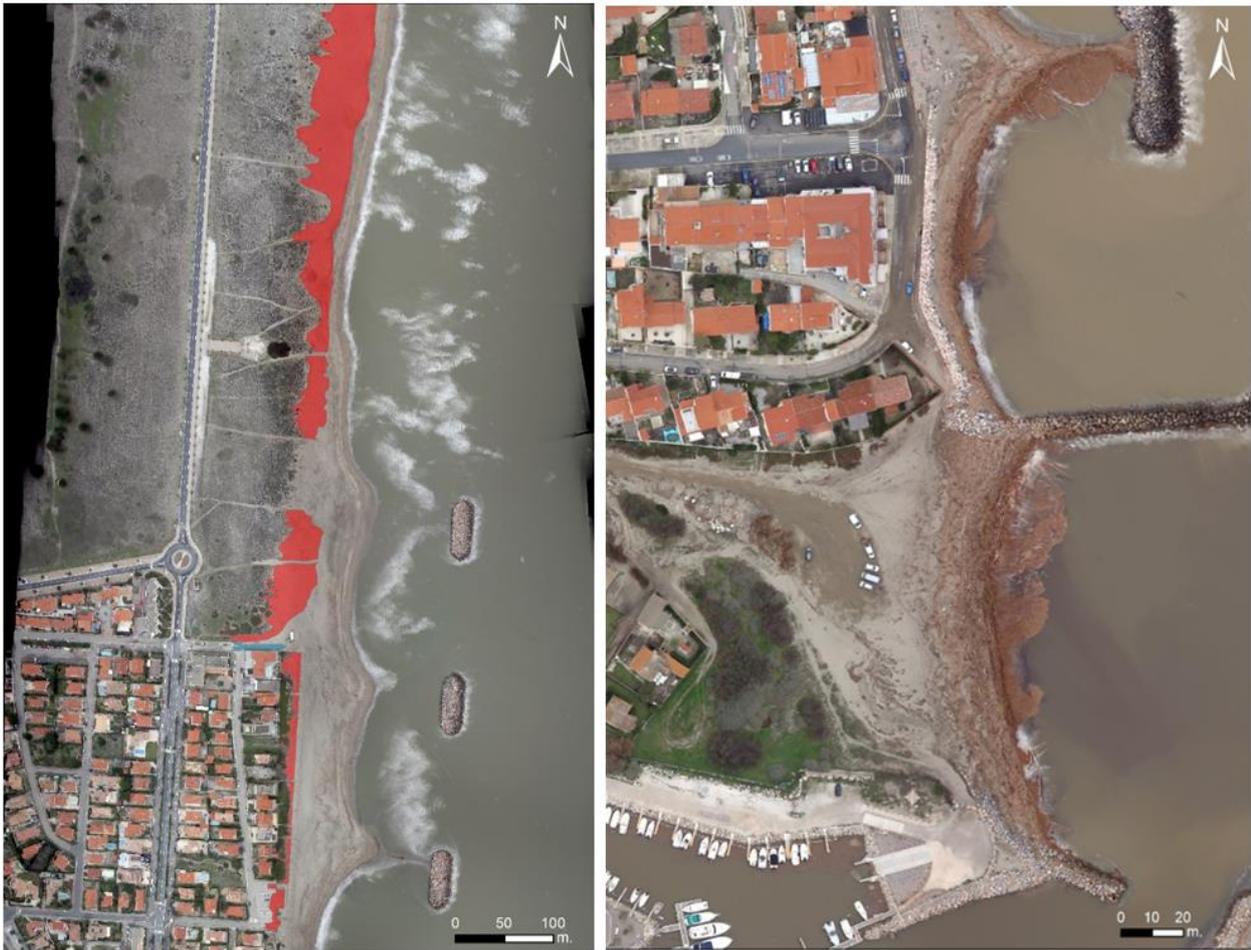
*Illustration 47 - Orthophotographies post tempête Gloria - Exemples d'impacts. A gauche, recouvrements dunaires (en rouge) au niveau des secteurs de Port Barcarès Nord et du Mas de l'Isle. A droite, accumulation de bois flottés dans l'eau et sur la plage au nord de la sortie du port de Sainte-Marie.*

La cartographie des impacts a été réalisée sur l'ensemble du linéaire sableux suivi par l'ObsCat. Un trait de côte complet a également été extrait par photo-interprétation. Des exemples sont ici fournis, sur le secteur de Sainte-Marie (Illustration 47 et Illustration 48) et celui du Racou à Argelès-sur-Mer (Illustration 49).

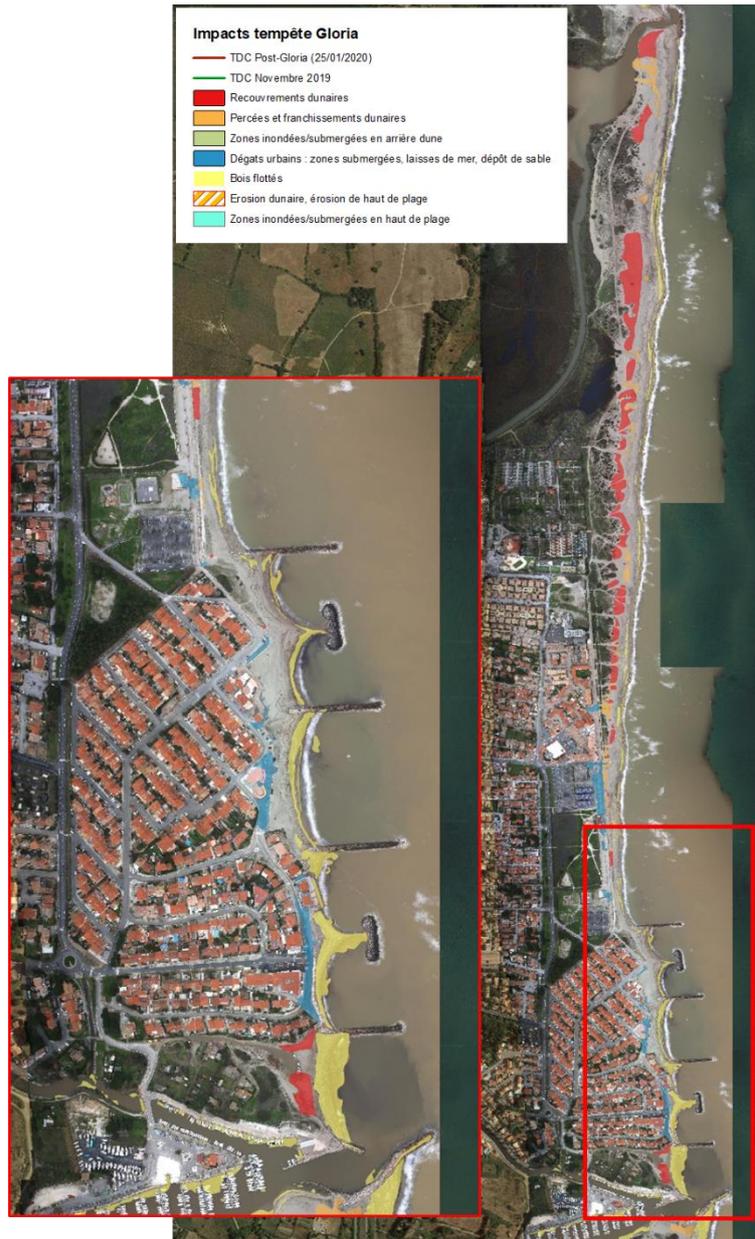
Illustration 48 – Cartographie des impacts à la côte de la tempête Gloria. Exemple sur le secteur de Sainte-Marie-la-Mer.

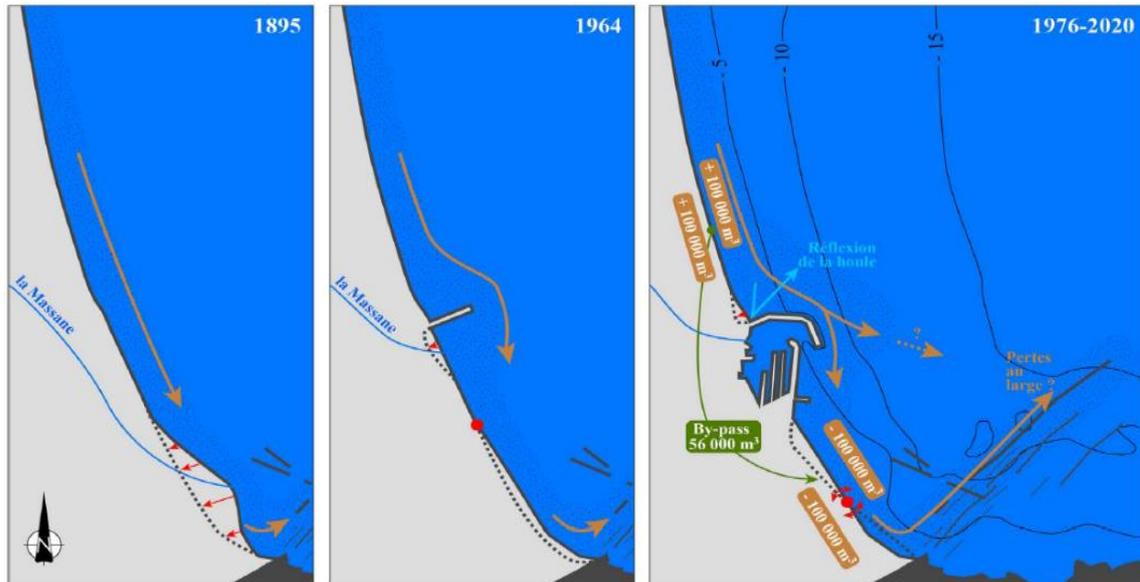
Illustration 68 - Schéma conceptuel du fonctionnement morphosédimentaire de la plage d'Argelès-sur-mer et du Racou, Certain et al. (2020).

Le fonctionnement de cette cellule est complexe. L'aménagement, l'anthropisation du secteur d'Argelès au sens large a modifié fortement un fonctionnement contraint par une dérive

sédimentaire du nord vers le sud et sous l'influence aujourd'hui disparue de la Massane. Les apports sédimentaires sont aujourd'hui peu importants du fait des pertes au large au droit du port et celles naturelles en butée de la côte rocheuse.

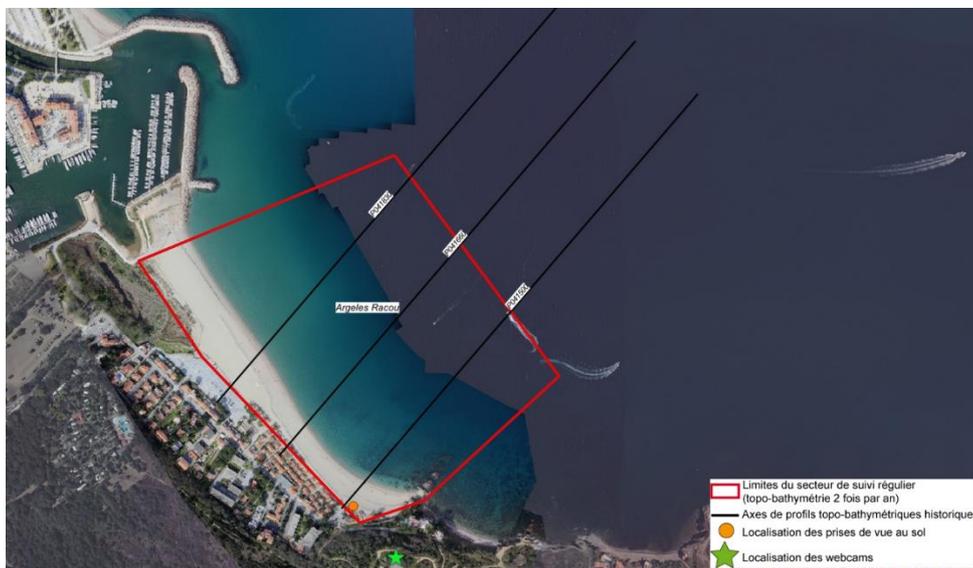
Illustration 69 - Secteur de Argelès Racou, profils de référence, prises de vue et position de la caméra de suivi haute fréquence du trait de côte.

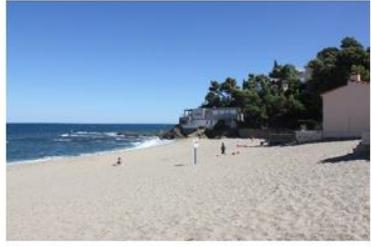
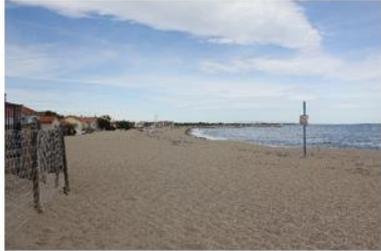
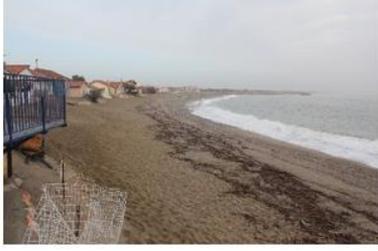
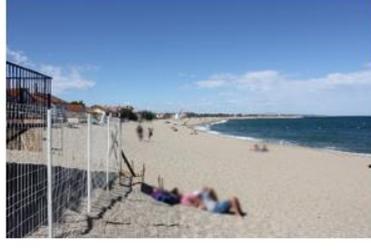
*Illustration 73 – Localisation du point photo et résultat des prises de vue en 2019 et 2020*

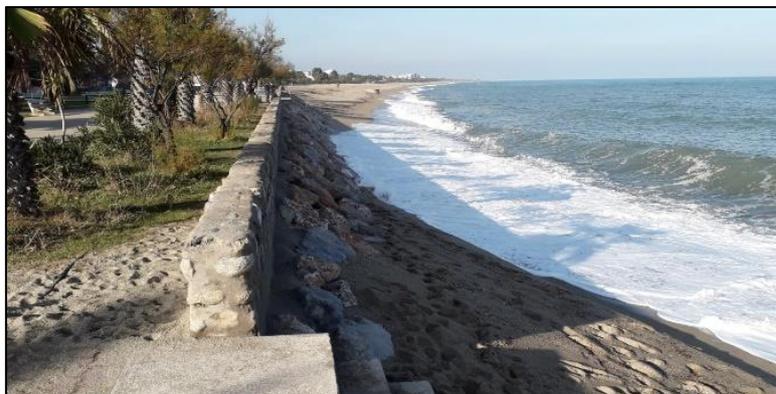
Illustration 82 – Recul du trait de côte et érosion de la plage après la tempête du 28 nov 2020 au droit de la digue de haut de plage au sud de la promenade de la mer, plage des pins (source DDTM 66 – 30/11/2020)

A l'issue de l'hiver 2019/2020, l'évolution du trait de côte paraît assez contrastée sur ce secteur (Illustration 83) : un recul de -20 mètres au niveau de l'ouvrage portuaire, avancée plus au nord de 17 mètres au maximum. Le recul au sud, a entraîné une mise à nu partielle de la digue de haut de plage protégeant la promenade de la mer (Illustration 82) suite à la tempête du 27-28 nov 2020.

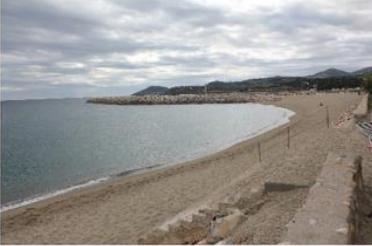
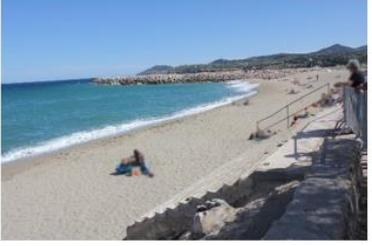
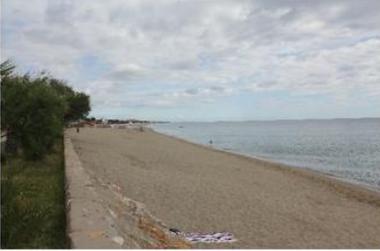
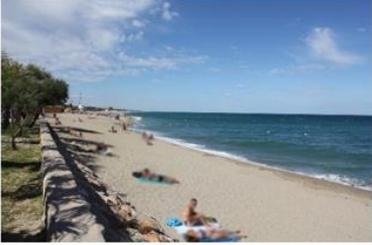
*Illustration 84 - Localisation du point photo et résultat des prises de vue en 2020.*

Cet amincissement de la largeur de plage au Sud est également mis en exergue par les photos prises sur le terrain (Illustration 84 et Illustration 85).

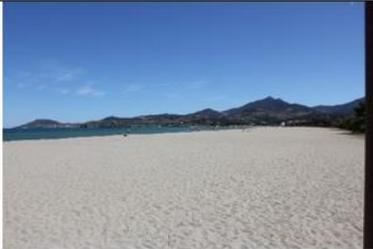
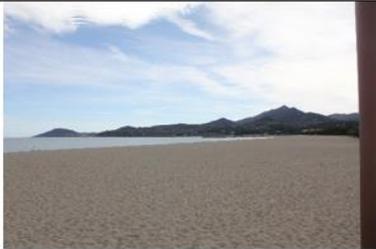
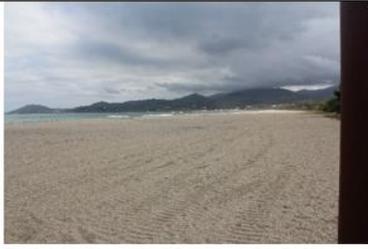
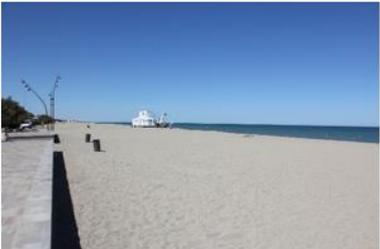
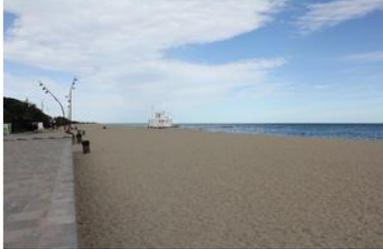
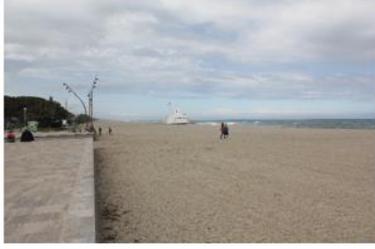
*Illustration 85 - Localisation du point photo et résultat des prises de vue en 2019-2020*

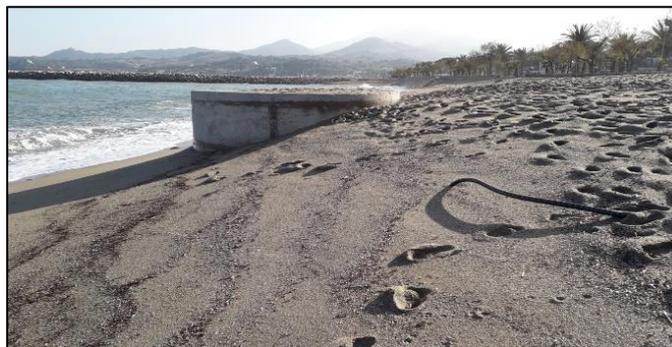
*Illustration 88 – Recul du trait de côte et érosion au niveau du regard béton de l'émissaire de la station d'épuration d'Argelès-sur-Mer (source DDTM 66 30/11/2020)*

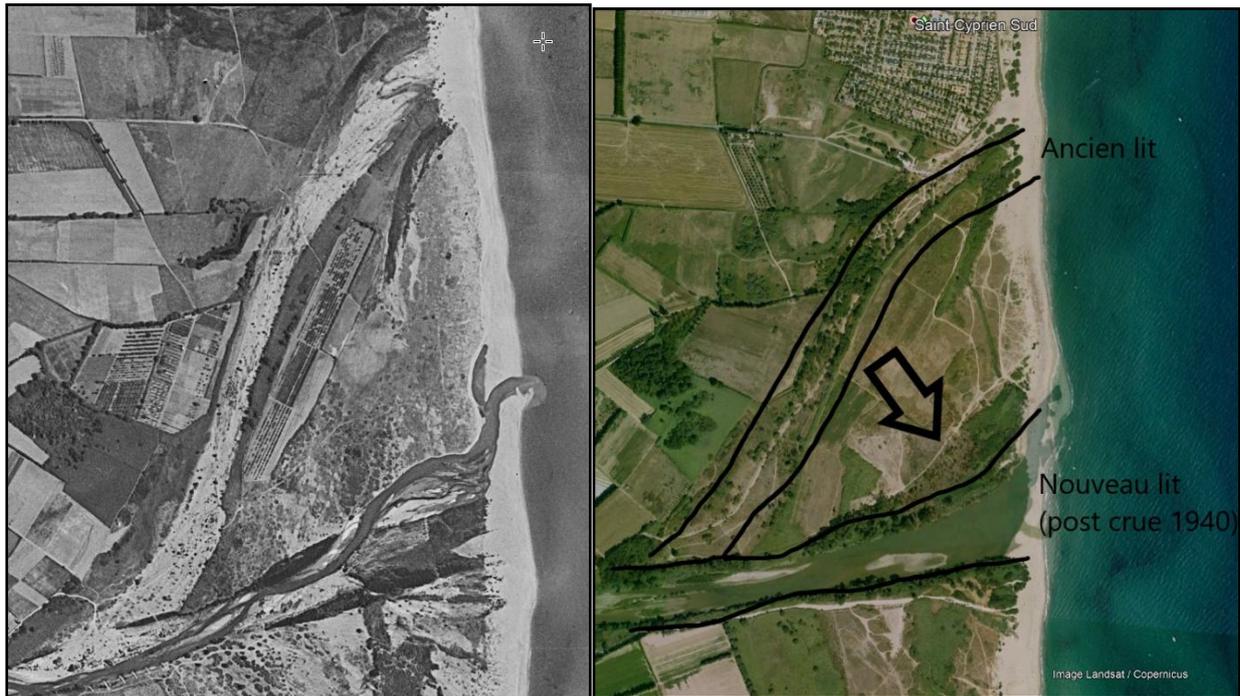
Illustration 97 - Migration embouchure du Tech post-crue 1940 (image remonterletemps.ign.fr et image google earth modifiée).

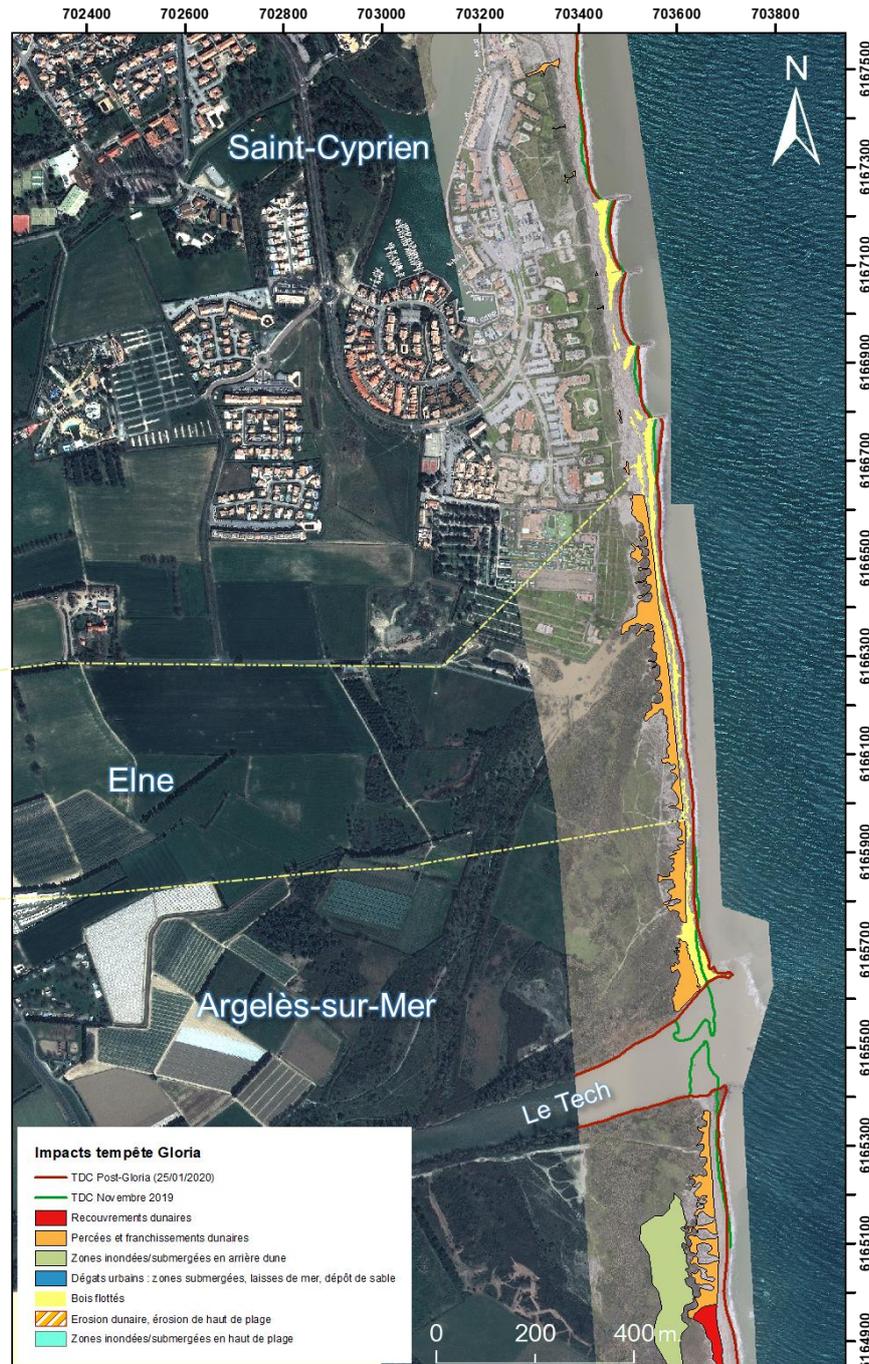
Illustration 103 - Impacts à la côte de la tempête Gloria : photointerprétation et comparaison des orthophotographies et topographies des levés photogrammétriques ObsCat post-tempête du 25/01/2020 et de la campagne de novembre 2019.

Depuis le Tech, rive sud et nord, jusqu’au sud du secteur des épis au nord (commune de Elne), le phénomène prédominant a été le franchissement dunaire, et/ou de la berme de haute plage, avec pour conséquence une pénétration de la mer dans l’arrière-dune mais somme toute très limitée (Illustration 103). La submersion de l’arrière-dune a été plus importante au sud de l’embouchure où l’on remarque encore sur l’image une accumulation d’eau. On notera également, l’effacement des flèches d’embouchure par la crue du Tech.

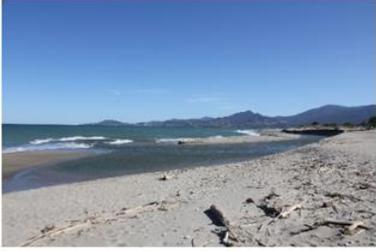
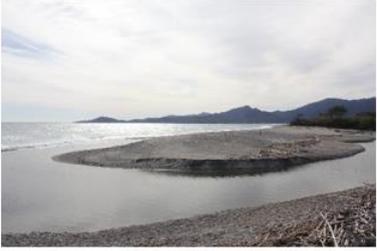
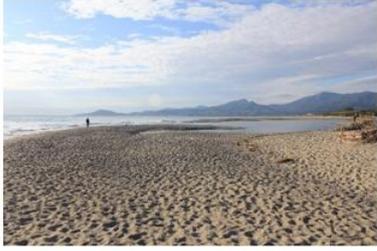
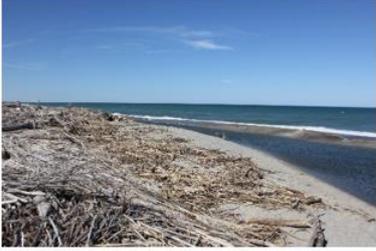
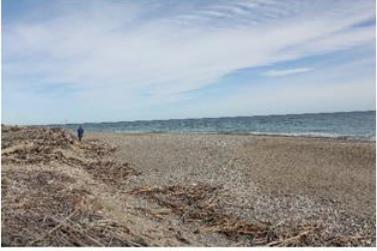
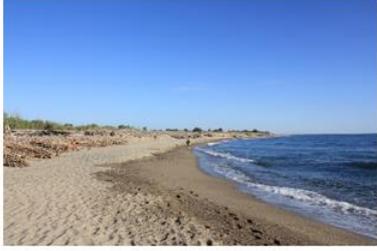
*Illustration 105 – Localisation du point photo et résultat des prises de vue en 2019 et 2020*

Le point photographique au sol permet également d’apprécier les variations du trait de côte au niveau de l’embouchure (Illustration 105).

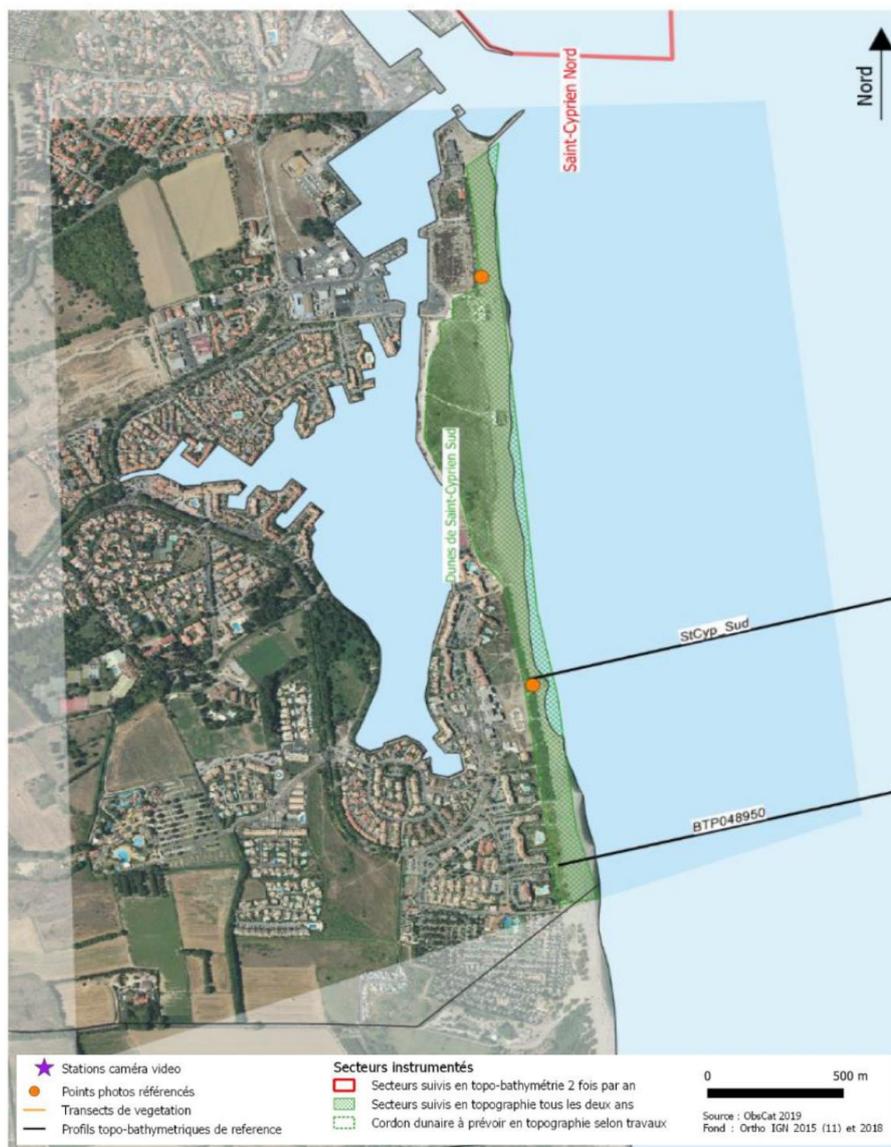
Illustration 107 - Secteur de Saint-Cyprien Sud, dunes et plage, profils de référence et prises de vue.

Dans cette cellule, les données de suivi régulier ObsCat concernent la flèche sableuse, fermant la marina du port, sur laquelle se développe un environnement dunaire, et la plage émergée (altimétrie dunaire et topographie de la plage, une année sur deux). Ce site de suivi est dénommé Saint-Cyprien Sud (Illustration 107). Une première analyse est cependant proposée sur l'évolution historique du trait de côte, entre 1850 et 2008, complétée par les levés ObsCat réalisés en novembre 2019 (topographie par photogrammétrie), mai et septembre 2020 (Topographie LiDAR ObsCat). L'évolution topographique du cordon dunaire et de la plage sont aussi

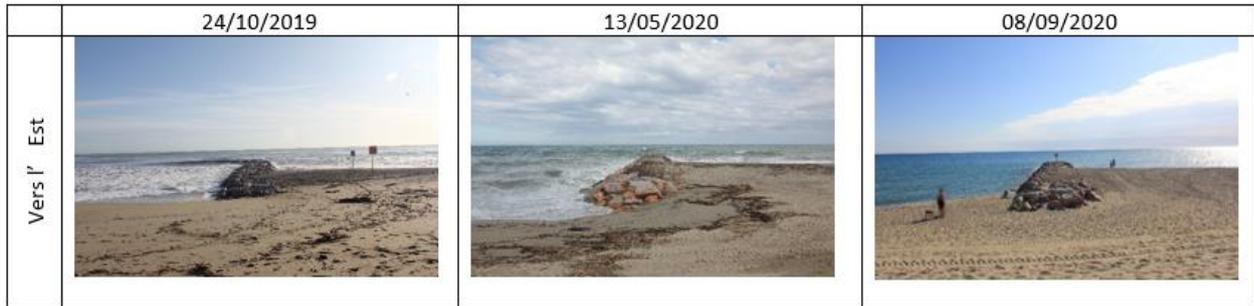
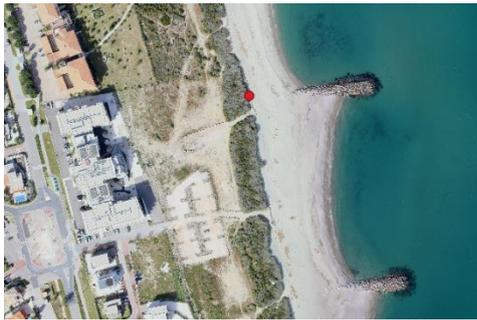
*Illustration 109 - Localisation du point photo et résultat des prises de vue en 2019 et 2020*

La variabilité de la position du trait de côte en aval dérive littorale, soit au Nord immédiat de l'épi le plus au nord, est également observable par le suivi photographique au sol (Illustration 109).

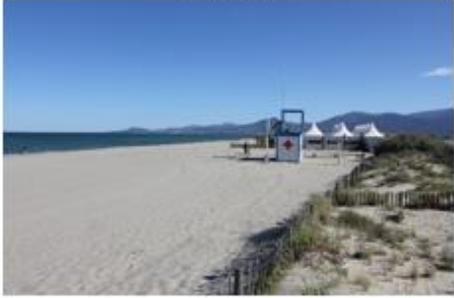
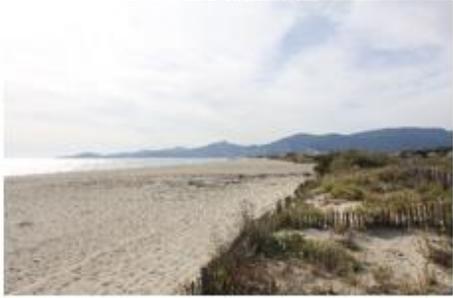
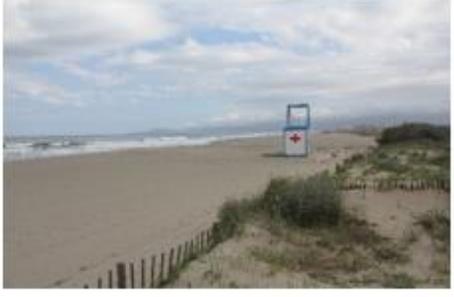
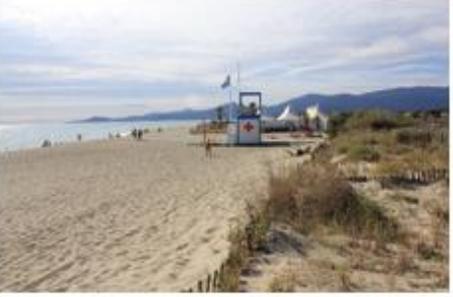
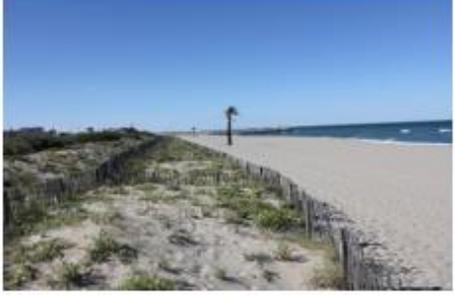
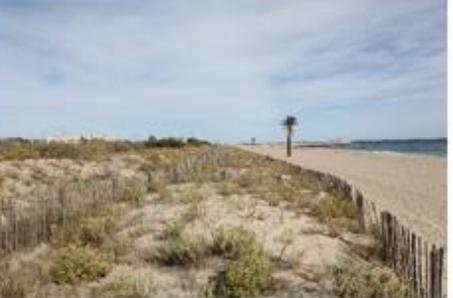
*Illustration 112 - Localisation du point photo et résultat des prises de vue en 2019 et 2020*

Dans son extrémité nord, le cordon dunaire est en bon état morphologique, la série de photos prises sur le terrain montre effectivement une stabilité du milieu protégé par des ganivelles (Illustration 112).

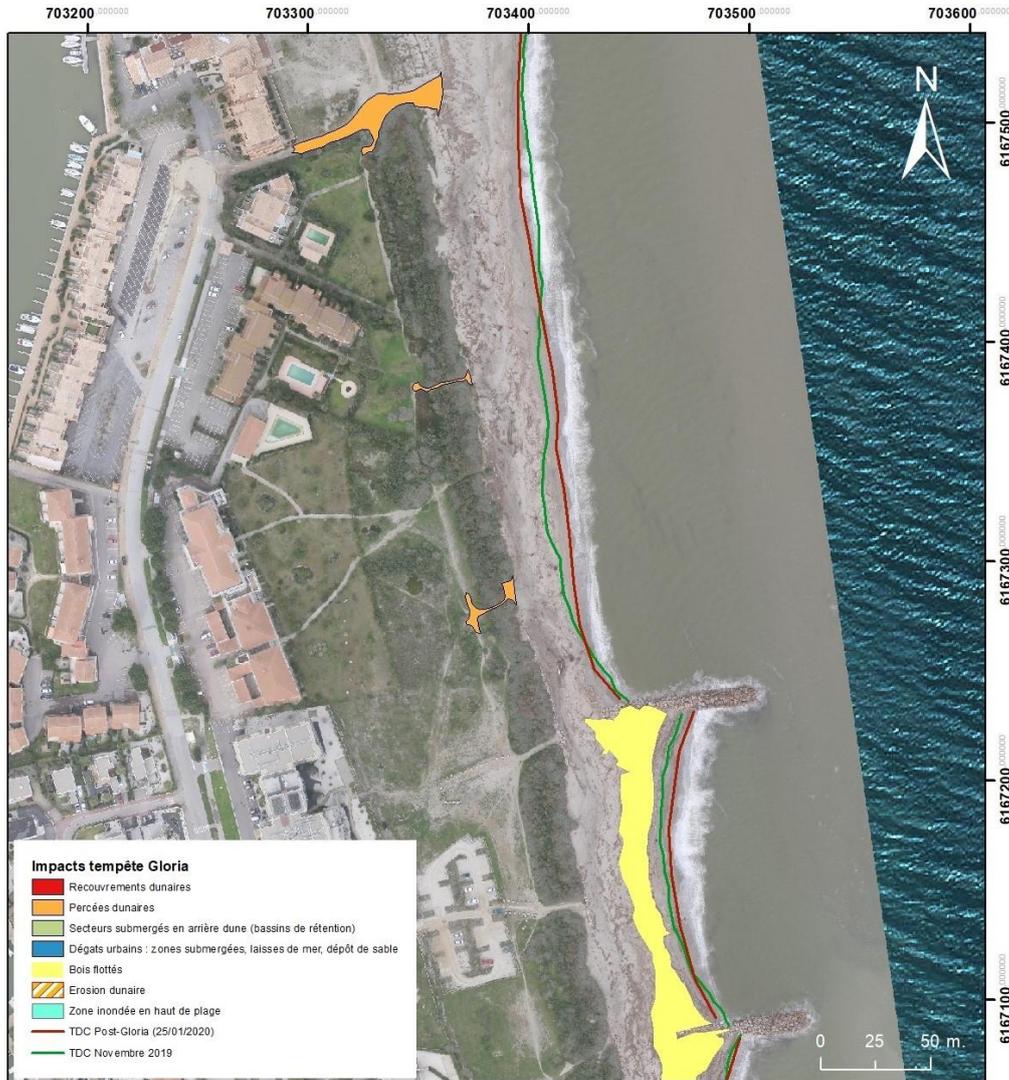
Illustration 113 - Impacts à la côte de la tempête Gloria : photointerprétation et comparaison des orthophotographies et topographies des levés photogrammétriques ObsCat post-tempête du 25/01/2020 et de la campagne de novembre 2019.

Au droit de la zone des épis et jusqu'à une centaine de mètres au nord, on note des franchissements très limités (mais bien présents) du cordon reconstitué, au niveau des accès à la plage (Illustration 113). La proximité avec l'embouchure du Tech, se traduit par la présence d'importantes accumulations de bois flottés contre le premier épi au sud, et entre les deux derniers au nord.

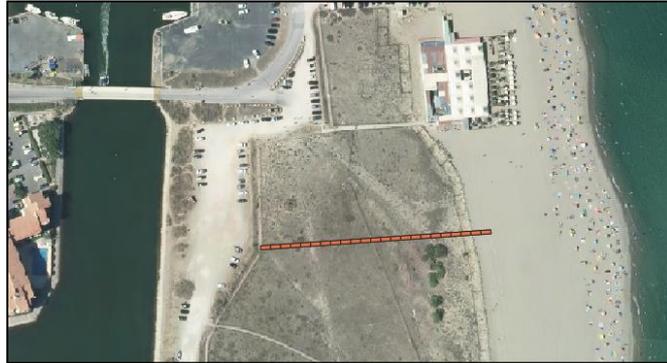
*Illustration 114 – Localisation du transect de végétation Saint-Cyprien Sud*

En complément, pour évaluer l'état biologique du secteur, un transect de végétation a été créé. On l'a déjà évoqué, il s'agit d'un secteur large et très fixé en raison notamment des remblais qui ont été déposés par le passé. Ce transect « Saint-Cyprien Sud » comporte 23 casiers, soit 115 mètres d'inventaire (Illustration 114).

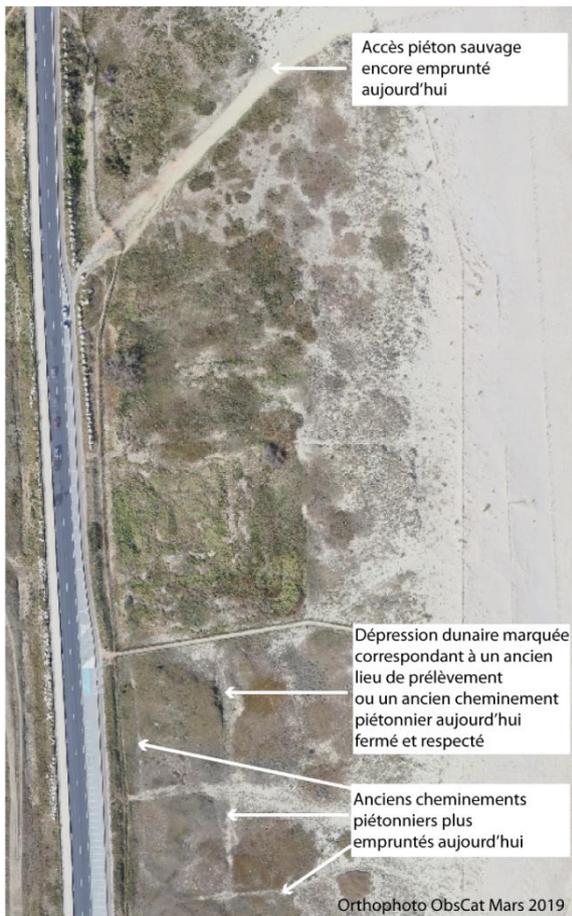
Illustration 132 – Dépression dunaire visible en dune fixée sur le transect Canet Etang Sud.

Il faut toutefois noter que le cordon dunaire du lido de Canet comporte encore ponctuellement des stigmates des dégradations passées comme les cheminements anarchiques qui se manifestent encore par des zones d'instabilité sur la dune fixée. On note aussi la présence de dépressions dunaires (Illustration 132) venant perturber la continuité de l'habitat. De plus, l'ancien accès piéton spontanément créé par les usagers est encore quotidiennement emprunté malgré les travaux de mise en défens et l'entretien régulier depuis 2007 (Illustration 133).

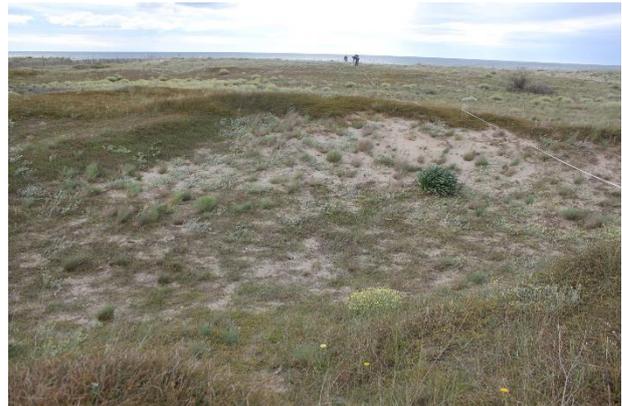
Illustration 133 – Exemples de faiblesses dans la continuité des habitats dunaires sur le secteur de l'étang de Canet.
