# Observatoire de la côte sableuse catalane - ObsCat Rapport technique année 7

Rapport final

BRGM/RP-71141-FR

Octobre 2021

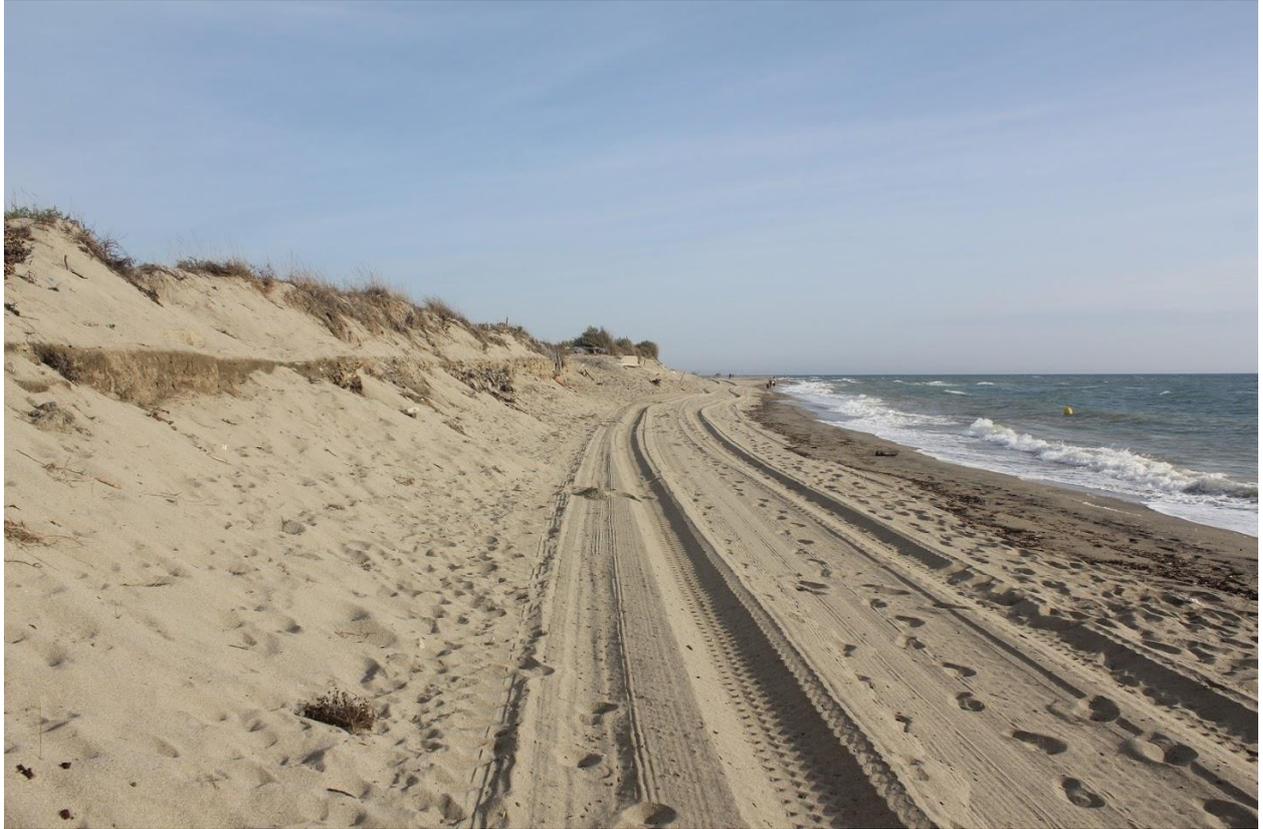
Illustration 147 - Photographie prise le 18 septembre 2020, site de Canet Nord

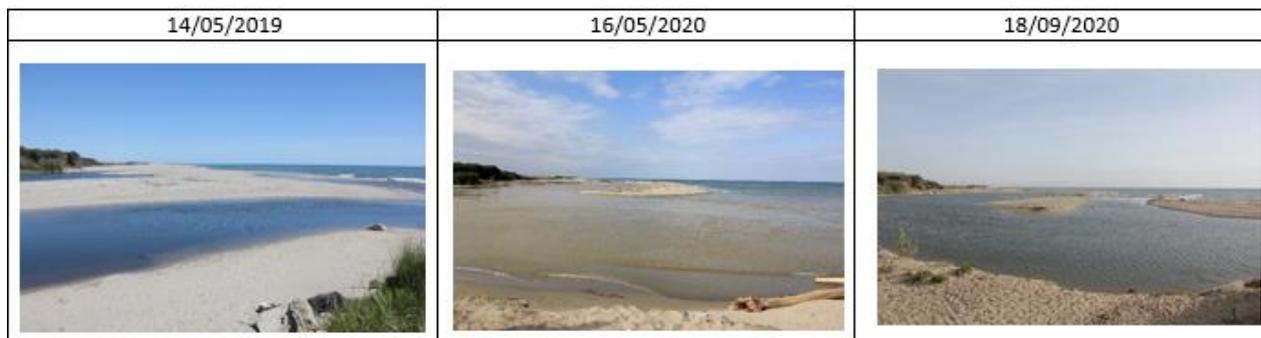
Illustration 155 - Suivi photographique de le Têt. Prises de vue vers le Nord entre 2019 et 2020.

Ces changements de position des flèches sont visibles sur le terrain entre 2019 et 2020.

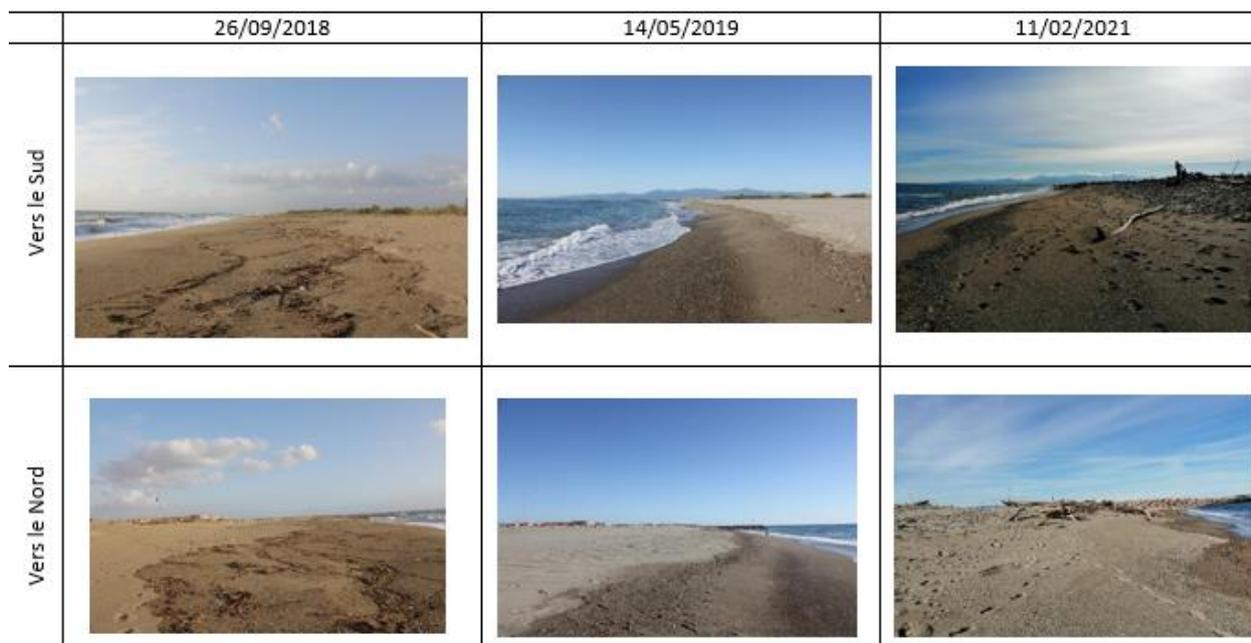
*Illustration 162 – Suivi photographique de la Crouste entre 2018 et 2021.*

La géomorphologie des plages et de l'avant-côte de ce secteur est fortement compartimentée. Le sud du port, Sainte-Marie Centre-Crouste, est caractérisé par une barre interne proche de la côte, et une barre externe à environ 400 m de la côte. La pente est plus forte sur le bas de plage que sur le haut de plage où la pente s'inverse. Le suivi photographique de cette zone montre qu'elle est assez peu évolutive (Illustration 162).

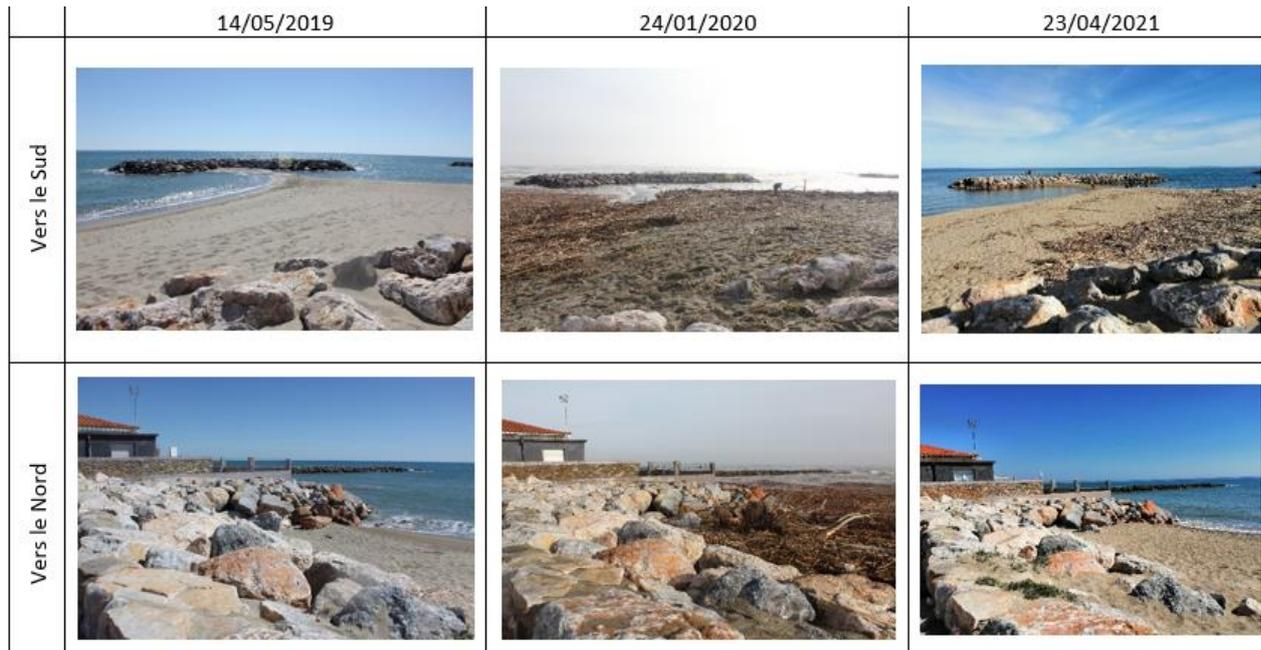
Illustration 163 – Suivi photographique de Sainte-Marie profil SteMarieC (centre) entre 2019 et 2021.

Au nord du port, sur la portion où sont installés les ouvrages de défense, l'arrière-plage est urbanisée. La plage est fortement compartimentée par la présence des ouvrages : des baies se forment entre les ouvrages où la pente est plutôt forte, tandis que des tombolos se forment au droit des brise-lames (Illustration 163 et Illustration 164). Au large la barre interne se situe à 200 m au large par rapport à la côte, et la barre externe est plus éloignée (600 m de la côte) par rapport au secteur au sud du port, elle est également globalement moins marquée. Un suivi photographique est en place au centre de cette zone. Il s'agit de la portion de la zone urbanisée la plus exposée aux vagues lors des tempêtes : la plage y est la plus étroite et a même disparu ces dernières années au droit du groupe de maisons le plus avancé sur la mer, protégé par des enrochements aux pieds des parcelles construites (Illustration 163).

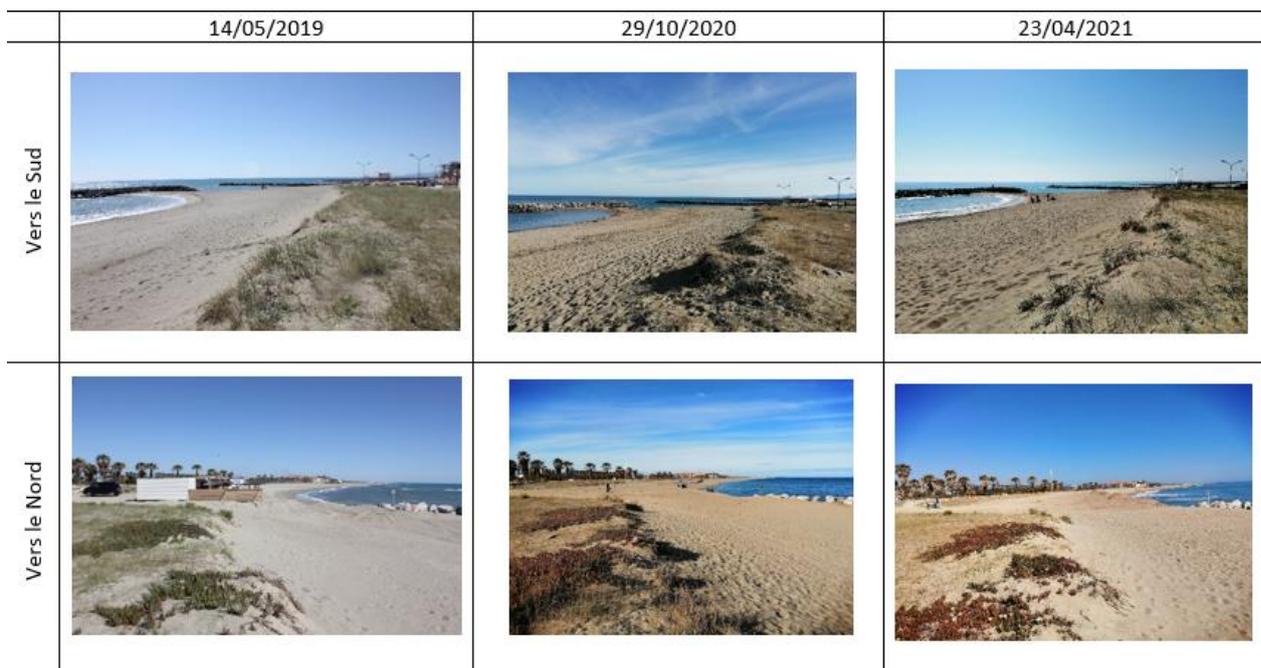
Illustration 164 – Suivi photographique de Sainte-Marie profil BT064040, haut de plage entre 2019 et 2021.

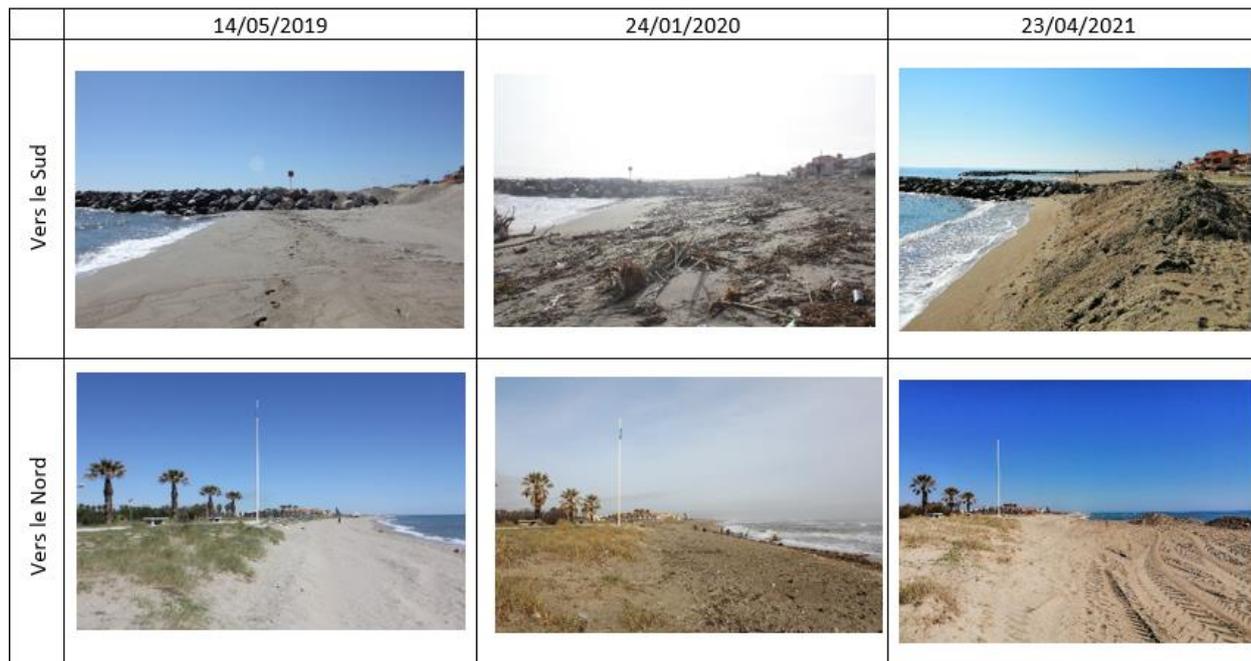
Illustration 165 – Suivi photographique de Sainte-Marie épi4 (école de voile) entre 2019 et 2021

Au nord des ouvrages, la pente du haut de plage est relativement faible, et s'intensifie sur le bas de plage (Illustration 165 et Illustration 166) excepté au niveau des premiers 100 mètres vers le nord depuis le dernier épi où se trouve une zone d'érosion récurrente. Au niveau de celle-ci la plage présente une forte pente (diminuant en s'éloignant de l'ouvrage vers le nord) et une falaise d'érosion se forme lors des coups de mer. Ce secteur très localisé fait l'objet chaque année d'un rechargement de plage par PMM (+6 000 à +10 000 m<sup>3</sup>). Le suivi photographique montre très bien cette morphologie et son évolution au gré des épisodes météo-marins et des rechargements qui y sont réalisés (Illustration 165) : falaise d'érosion en période post-hivernale ou hivernale, plage rechargée au printemps avec pente plus douce, épaisseur de plage plus importante.

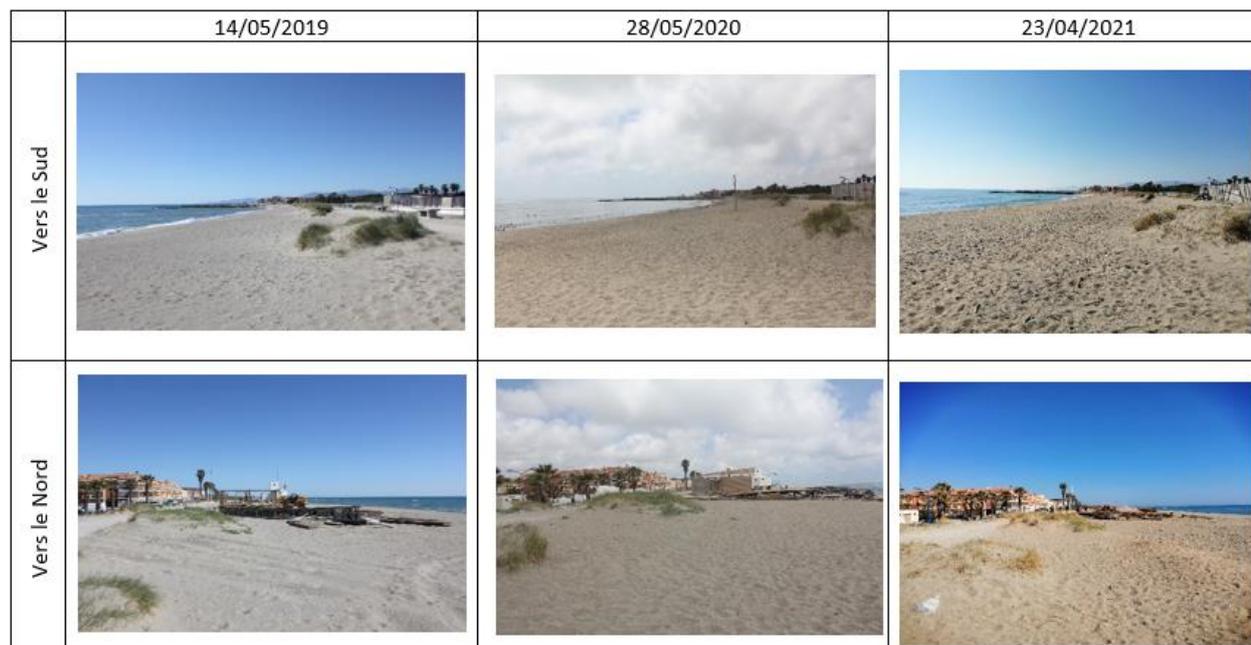
Illustration 166 – Suivi photographique de Sainte-Marie profil BT063940, haut de plage entre 2019 et 2021.

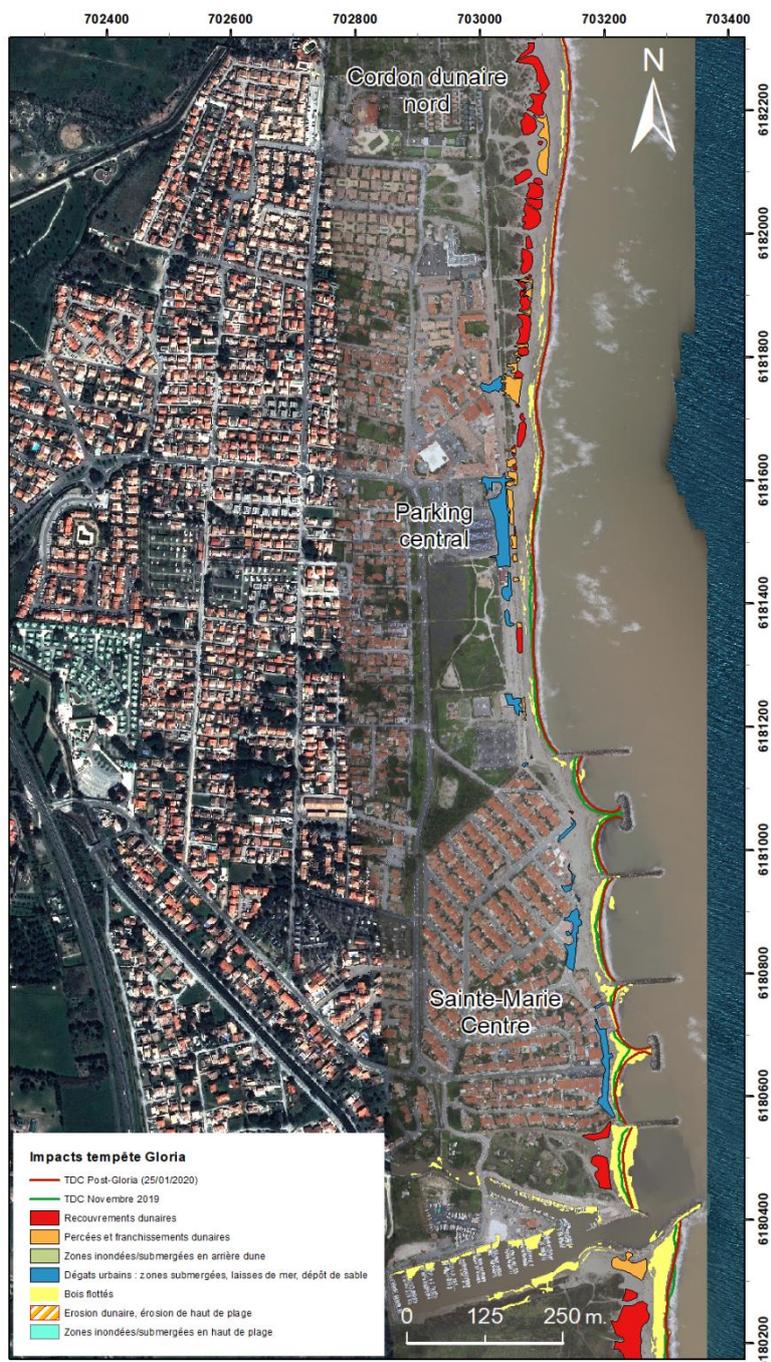
Illustration 171 - Impacts à la côte de la tempête Gloria : photointerprétation et comparaison des orthophotographies et topographies des levés photogrammétriques ObsCat post-tempête du 25/01/2020 et de la campagne de novembre 2019.

Les phénomènes à noter au niveau du secteur de Sainte-Marie Centre sont l'accumulation importante de bois flottés (ainsi que dans le port) et la submersion des rues du front de mer (assez limitée) avec des dépôts de sable associés (Illustration 171). Cette submersion se produit par franchissement par le jet de rive des vagues, des enrochements de haut de plage ou de la berme, ou du cordon dunaire relique selon les zones. Au nord, le cordon dunaire non restauré et sans mise en défens, a été franchi en plusieurs endroits, de manière limitée, au niveau des accès piétons.

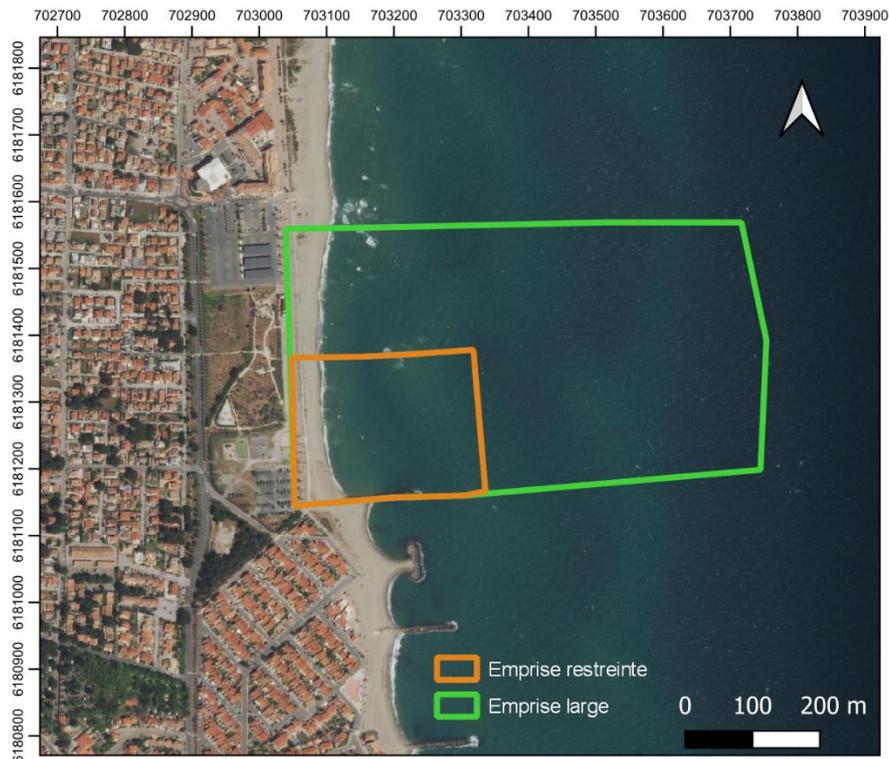
*Illustration 173 – Localisation des zones de calcul pour le bilan sédimentaire de la plage au nord du système de défense de Sainte-Marie.*

Il est donc intéressant de regarder plus précisément comment se comporte le bilan sédimentaire sur ce petit secteur. Ce bilan a été calculé depuis le début des suivis ObsCat (octobre 2013), sur une emprise large correspondant approximativement au linéaire soumis à l'érosion (décroissance du sud vers le nord) et sur une emprise plus restreinte, focalisée sur la portion où le recul du trait de côte et l'érosion sont les plus forts et incluant seulement les petits fonds (Illustration 173).

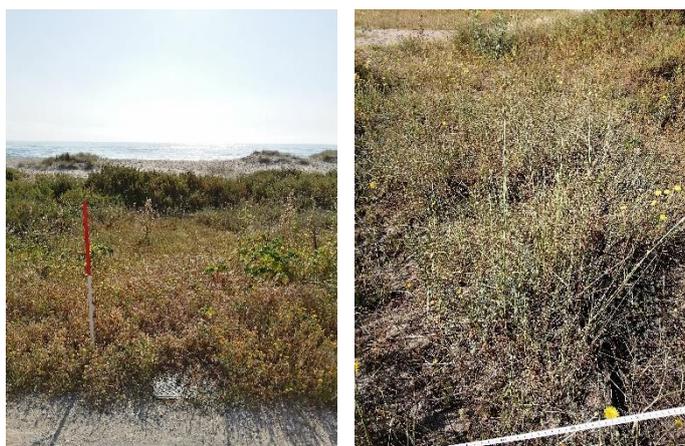
Le transect de Sainte-Marie centre est situé sur un cordon dunaire dégradé car très fréquenté et confiné entre une plage étroite et un front de mer bétonné.

Son taux de recouvrement moyen avoisine les 30% en 2021, ce transect compte parmi ceux présentant le plus faible recouvrement végétal, il faut toutefois noter une augmentation assez significative du recouvrement entre 2014 et 2019 et les travaux de restauration dunaire en cours devraient pouvoir l'améliorer encore.

Illustration 179 – Aspect général du transect Sainte-Marie centre et présence de Chiendent des Sables

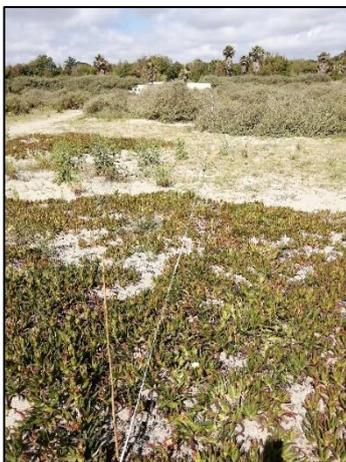
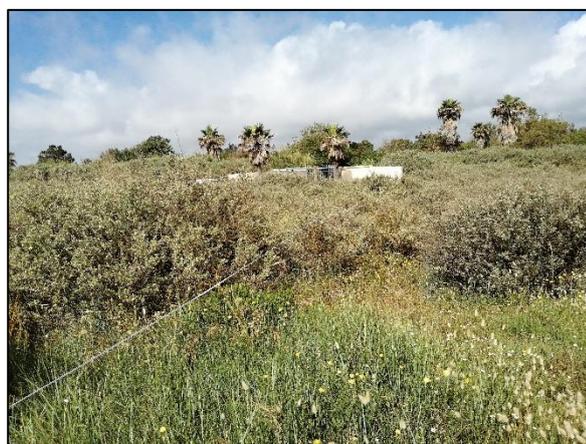
*Illustration 181 – Aspect général du transect de Sainte-Marie camping.*

Au droit du camping, le transect étudié est mieux conservé mais son taux de recouvrement a été variable selon les années depuis 2015. On note une prédominance de l'Arroche maritime côté camping et la présence d'invasives.

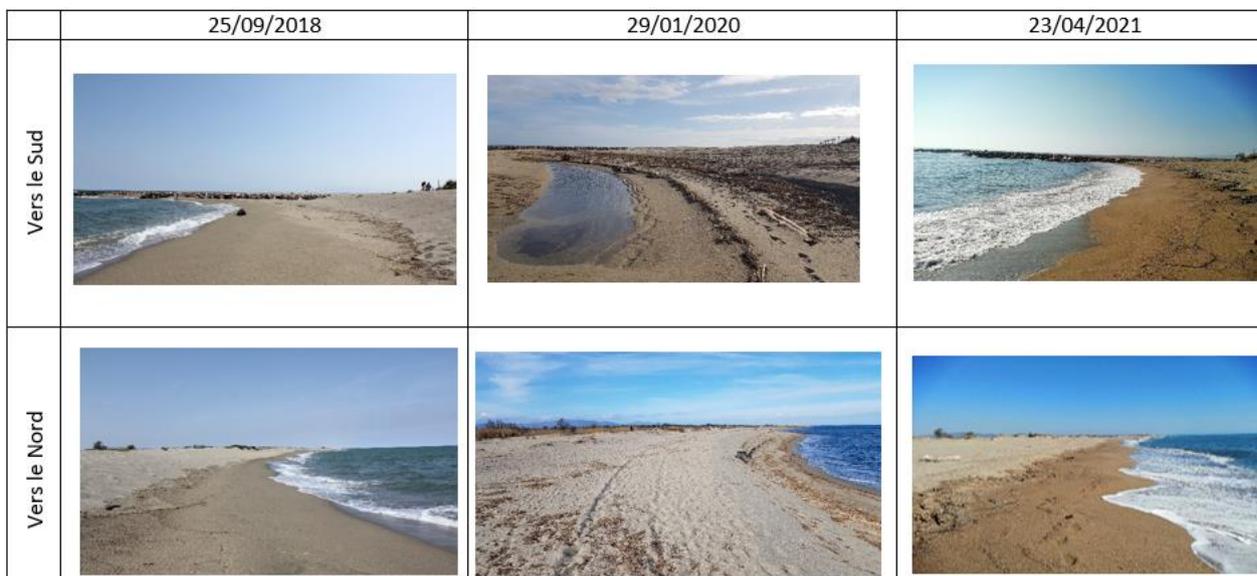
Le système de barre interne est complexe et irrégulier, tandis que la barre externe, bien formée au sud du secteur, s'estompe vers le nord. La berme de bas de plage est bien marquée et pentue. Le haut de plage possède une pente douce, qui s'inverse sur la plage sud. La plage nord est nettement plus étroite avec une pente de haut de plage assez prononcée (Illustration 185). Elle subit d'assez importantes modifications au gré des tempêtes et des coups de mer : formation d'une falaise d'érosion du pied de dune. La position du trait de côte fluctue assez fortement, recule suite à des coups de mer - avance lors des périodes prolongées de forte tramontane -, dont les houles inversent la dérive sédimentaire. Pendant ces périodes, les sédiments viennent ainsi s'accumuler contre la digue nord du Bourdigou. A l'extrémité de la flèche sud, proche de l'embouchure proprement dite, la plage est large et globalement stable. Elle est fréquemment submergée et balayée par le jet de rive des vagues pendant les tempêtes, qui entraîne des sédiments vers l'arrière et vient les déposer jusque dans le chenal d'embouchure. Du fait de ce phénomène, la végétation peine à se fixer sur cette partie de la flèche sableuse.

Illustration 185 – Suivi photographique du Bourdigou Nord, bas de plage entre 2018 et 2021.

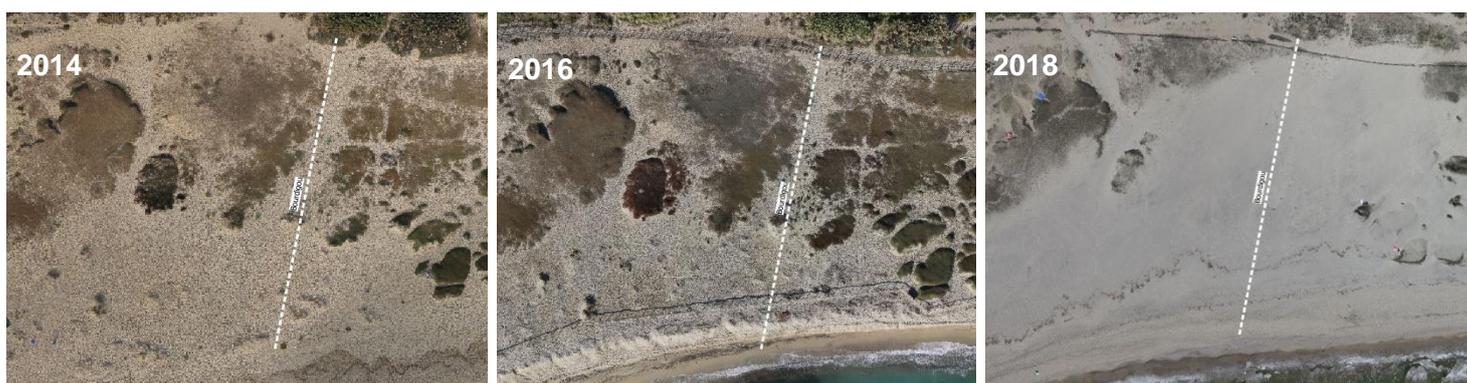
Au nord de l'embouchure du Bourdigou, la situation est très différente car le phénomène de rétrécissement de la plage émergée impacte également le cordon dunaire depuis plusieurs années. La végétation n'a pas le temps de s'adapter et seul l'habitat de dune fixée se maintient, le taux de recouvrement moyen est de 21% en 2021.

Illustration 192 – Evolution de l'environnement dunaire au Nord de l'embouchure du Bourdigou entre 2014 et 2018 (photo-aériennes ObsCat)

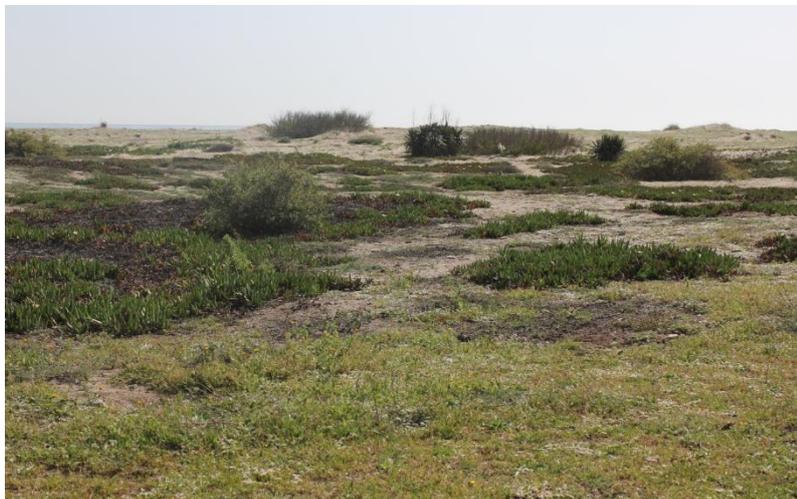
*Illustration 193 –*

*d'invasive sur le cordon dunaire de Ste-Marie nord / Torreilles Sud.*

*Présence*

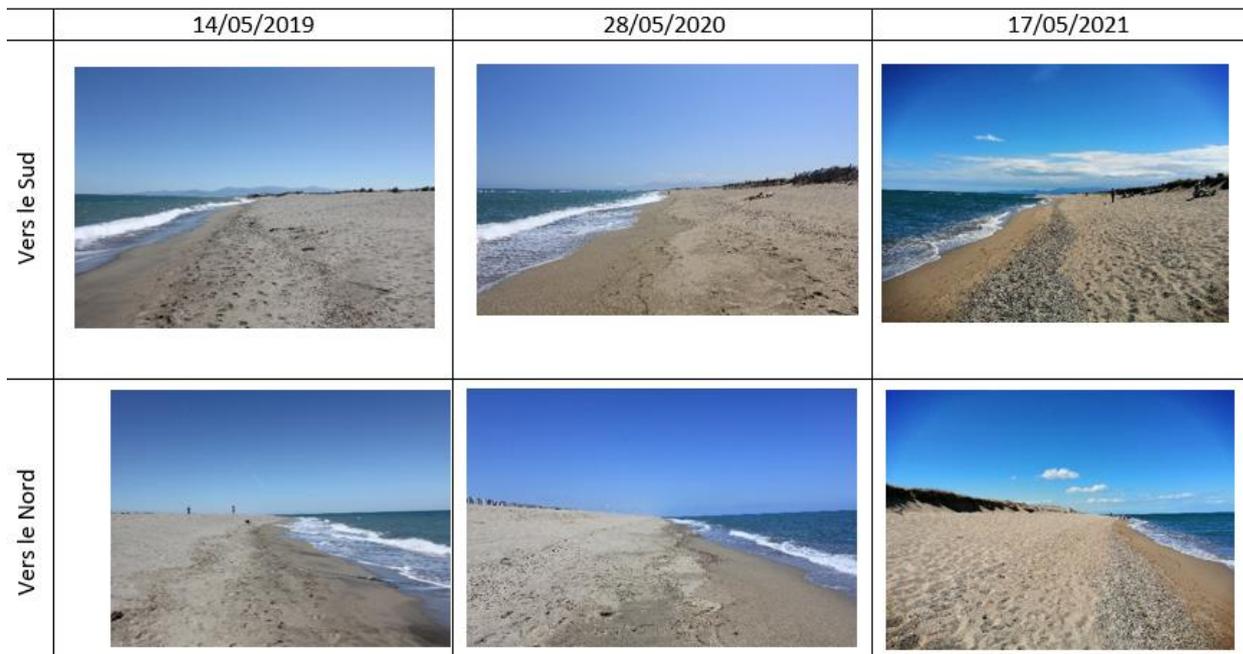
Ce secteur constitue un enjeu touristique avec la présence de campings et du village des sables en arrière des dunes qui sont entrecoupées de voies de passage pour les piétons, ainsi que par l'installation de restaurants sur la plage. Le littoral de Torreilles est un secteur fluctuant et sensible aux franchissements du cordon dunaire par les vagues lors des tempêtes.

Illustration 196 – Suivi photographique de Torreilles, profil centre entre 2017 et 2019.

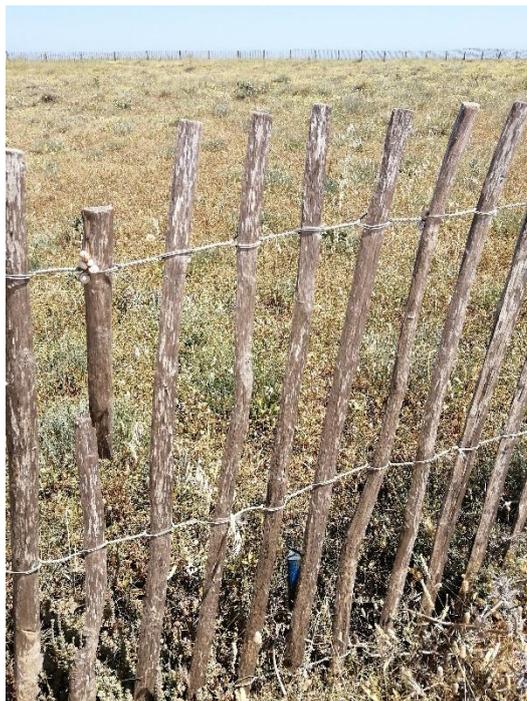
*Illustration 208 – Aspect général du transect du Village des Sables à Torrelles.*

Ce transect présente des indicateurs très satisfaisants. Son taux de recouvrement moyen reste relativement stable et représente 68% en 2020 et 2021.

Cependant son taux global de conservation n'est pas aussi bon qu'à Canet ou au mas de l'Isle en raison d'une faible typicité et représentativité des espèces sur la dune fixée. En effet malgré la présence d'une espèce endémique stable (œillet de Catalogne ci-dessous à droite) sur plusieurs casiers en dune fixée, cet habitat reste largement occupé par une espèce prédominante : le Raisin de mer (ci-dessous à gauche). Elle est couvrante mais ne permet pas la diversité.

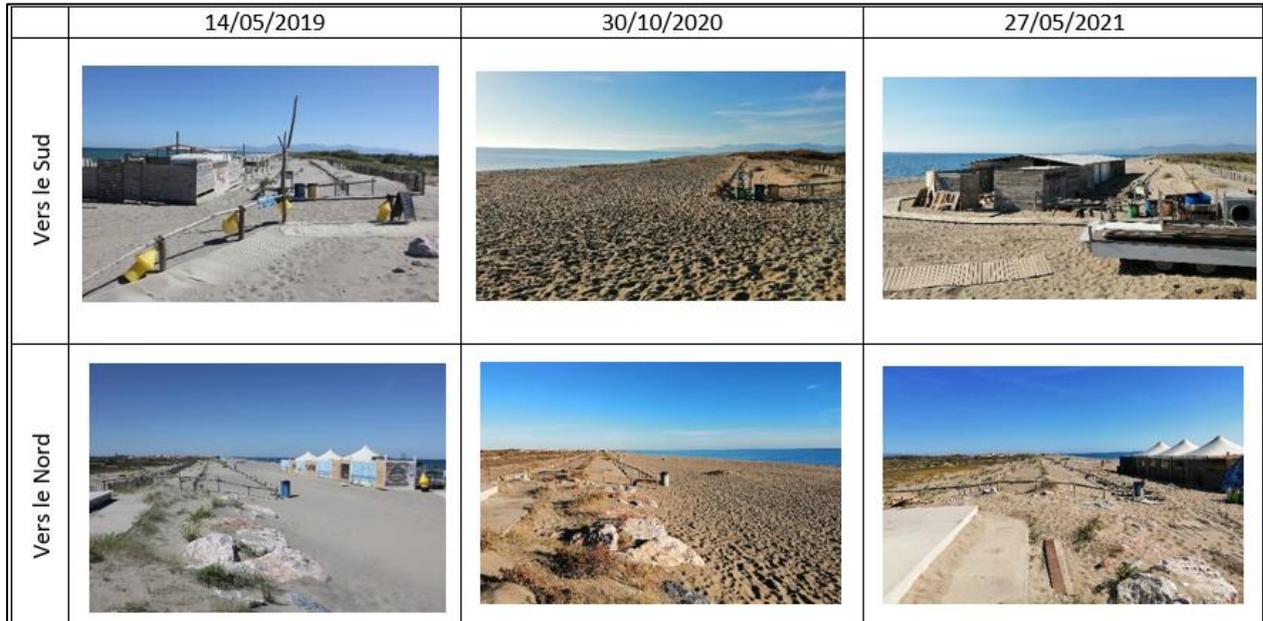
Illustration 210 – Suivi photographique de Torrelles blockhaus, haut de plage entre 2019 et 2021

Ce secteur paraît stable et le cordon dunaire mise en défens ne subit pas de dégradation (Illustration 210).

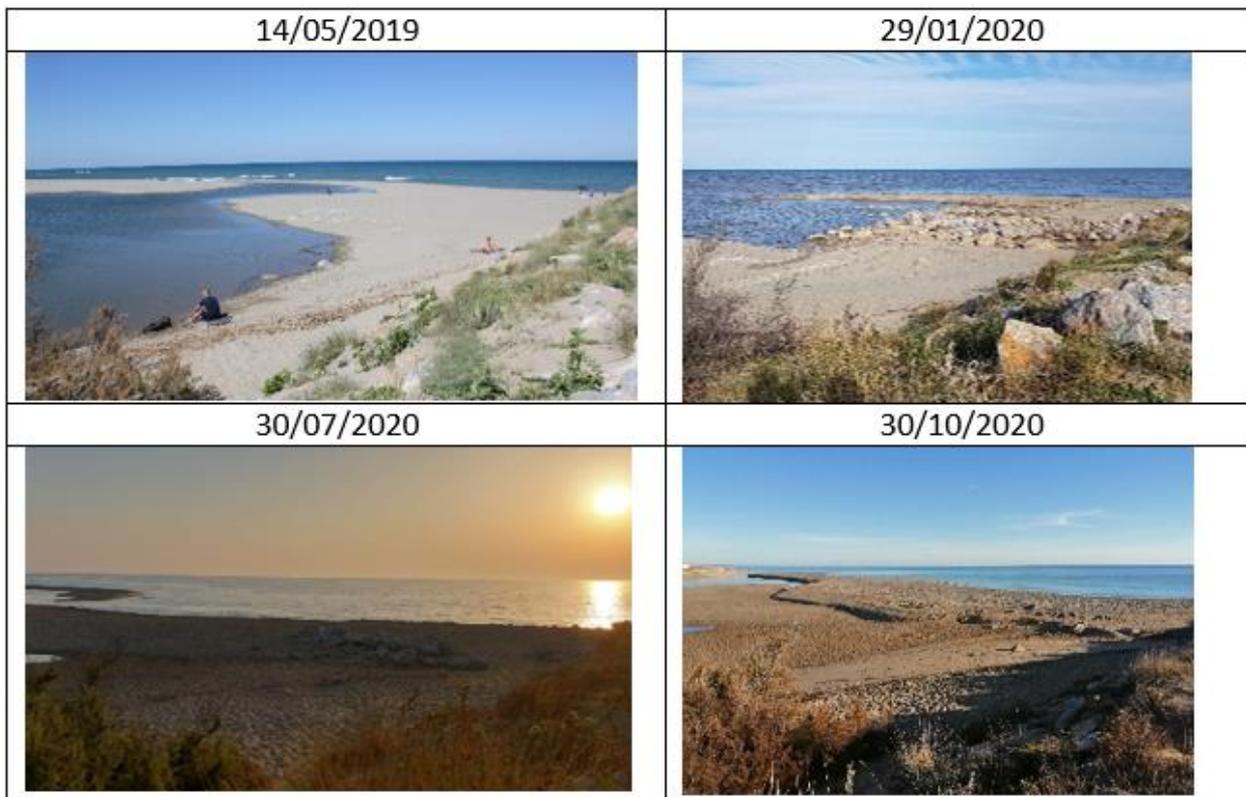
Le suivi des points photographiques rive gauche de l’embouchure permet également d’évaluer cette mobilité saisonnière du trait de côte (Illustration 214 et Illustration 215).

Illustration 214 – Suivi photographique de Torrelles Agly entre 2019 et 2020.

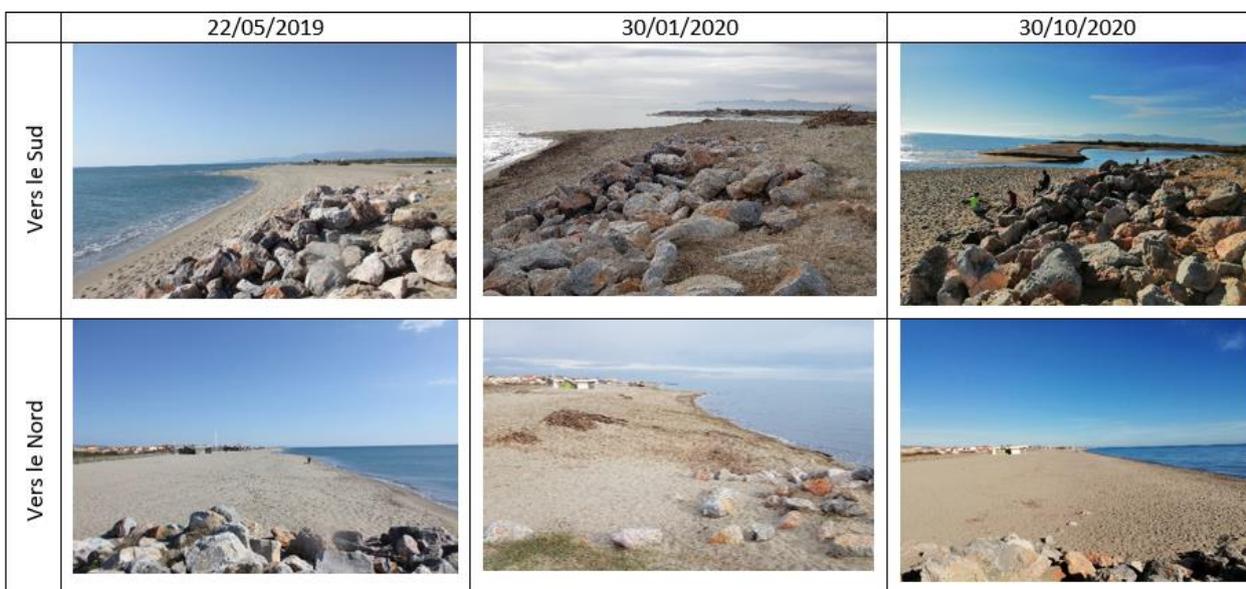
Illustration 215 – Suivi photographique de Barcarès Agly entre 2019 et 2020.

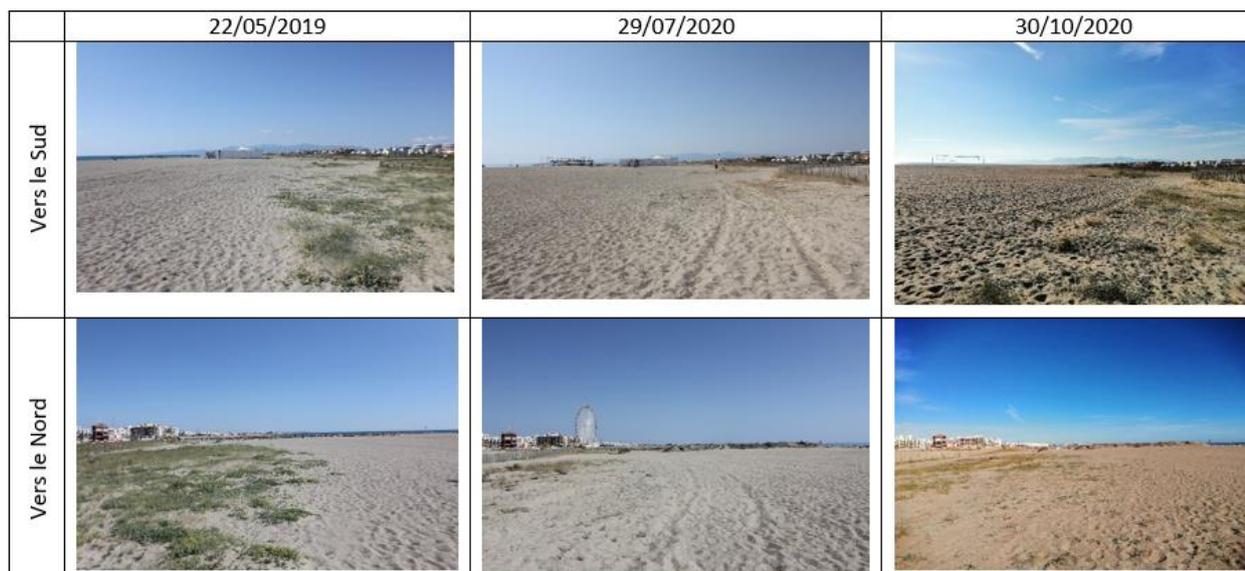
Le secteur de Port-Barcarès Sud est un secteur relativement stable. C'est notamment ce qui ressort du suivi photographique (Illustration 221 et Illustration 222).

Illustration 221 – Suivi photographique de Barcarès Sud – haut de plage entre 2019 et 2020

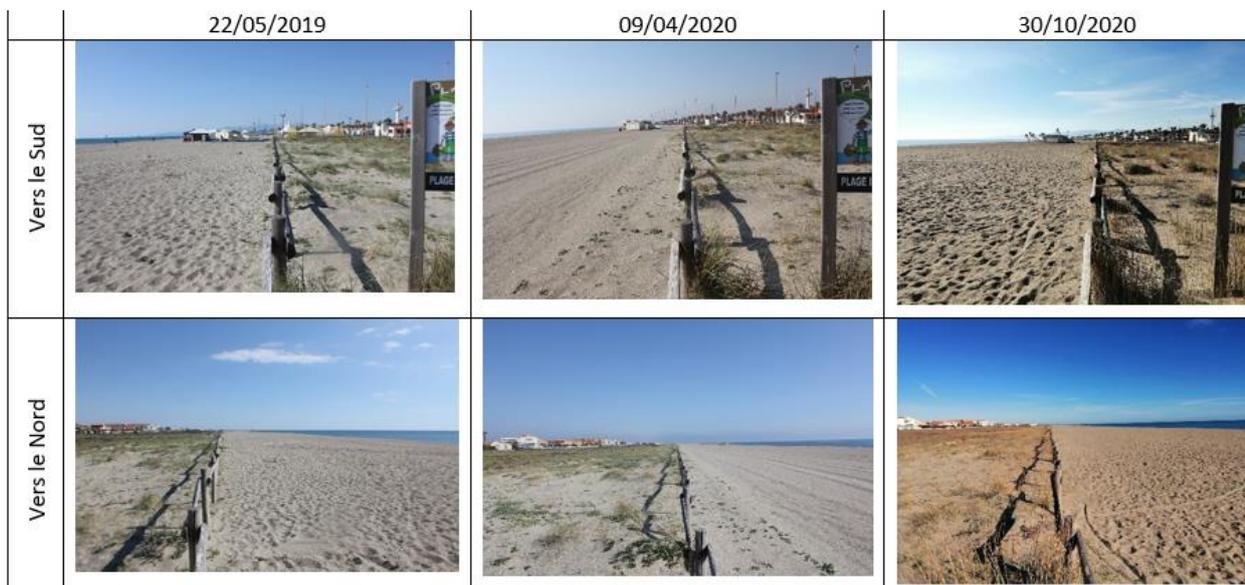
Au droit de la place République un suivi photo est réalisé depuis 2018. Il révèle une plage stable dont le cordon dunaire bénéficie d'une mise en défens (limitation de la fréquentation et du piétinement) efficace.

Illustration 222 – Suivi photographique de Barcarès village entre 2019 et 2020.

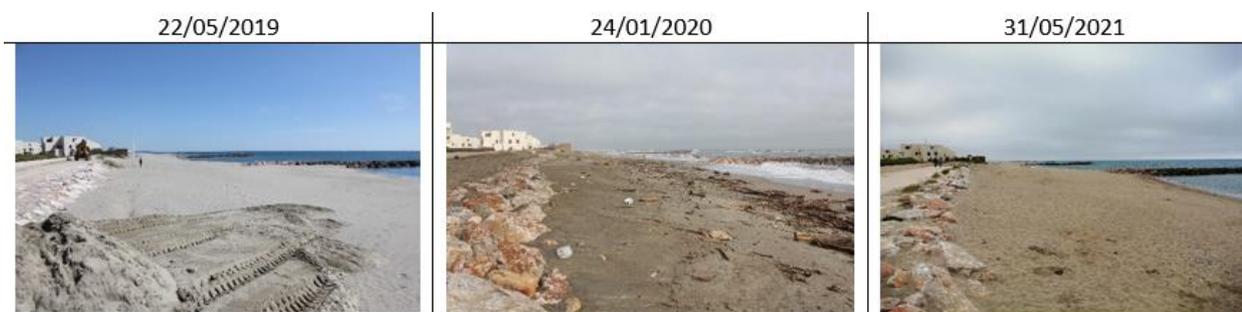
Dans la moitié sud du secteur, l'arrière-plage est longée par une promenade et des résidences de bord de mer (Illustration 232 et Illustration 233). Cette promenade est régulièrement endommagée lors des tempêtes importantes, et consolidée à leur suite, La dernière rénovation importante date de 2018. Lors de ce réaménagement, les enrochements de hauts de plage ont été renforcés le long des Miramars et un rechargement local a également été réalisé entre la digue portuaire et le premier épi. A la suite de l'hiver 2018-2019, un nouvel apport ponctuel de sable a été opéré sur ce court secteur. Il en a été de même suite à la tempête Gloria de janvier 2020.

*Illustration 232 – Suivi photographique de Barcarès épis. Prises de vue entre 2019 et 2021.*

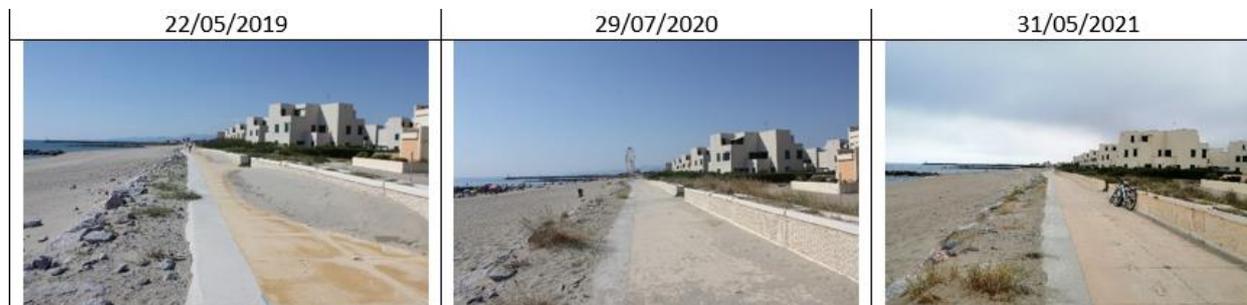
*Illustration 233 – Suivi photographique de Barcarès Miramars, prises de vue entre 2019 et 2021.*

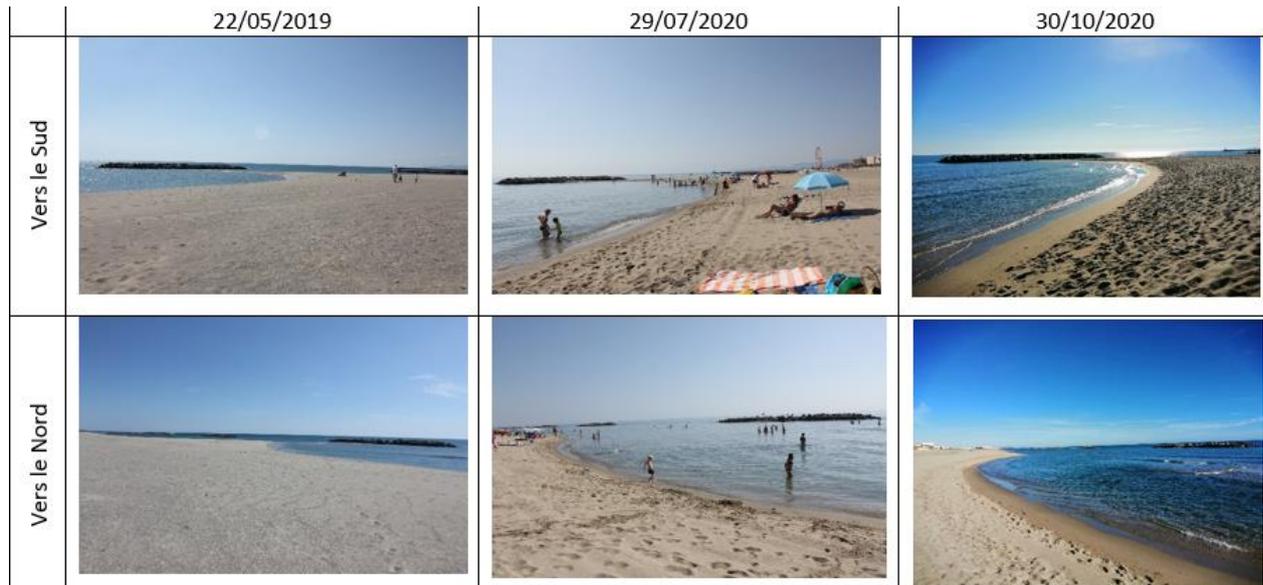
*Illustration 234 - Morphologie de la plage, entre les 2 premiers brises-lames entre 2019 et 2020*

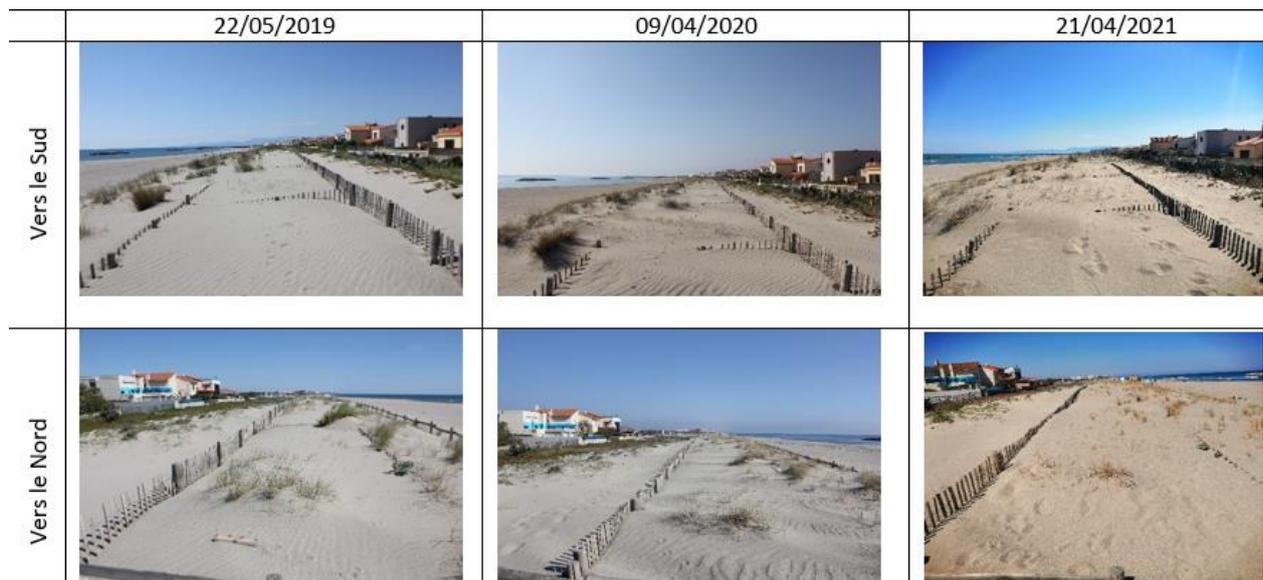
Au-delà des Miramars vers le nord et jusqu’au niveau du poste de secours central, une dune relique est également présente mais son état de conservation est très dégradé et sa largeur se réduit du nord vers le sud (Illustration 235).

*Illustration 235 - Baladoir et dune relique le long des résidences Miramars.*

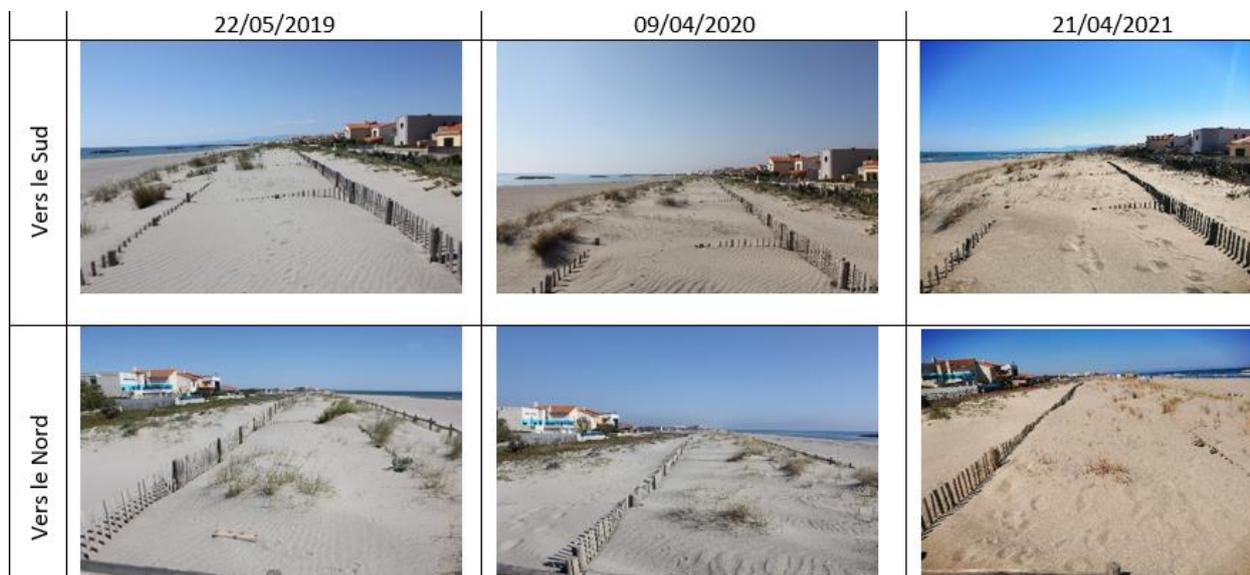
Dans la moitié nord du secteur, on trouve directement en avant des habitations particulières une dune réhabilitée par l'implantation de casiers de ganivelles. Ceux-ci sont déjà saturés depuis au moins 2 ans, ce qui montre l'efficacité du procédé mis en place (Illustration 236).

*Illustration 236 - Suivi photographique de Barcarès ganivelles entre 2019 et 2021.*

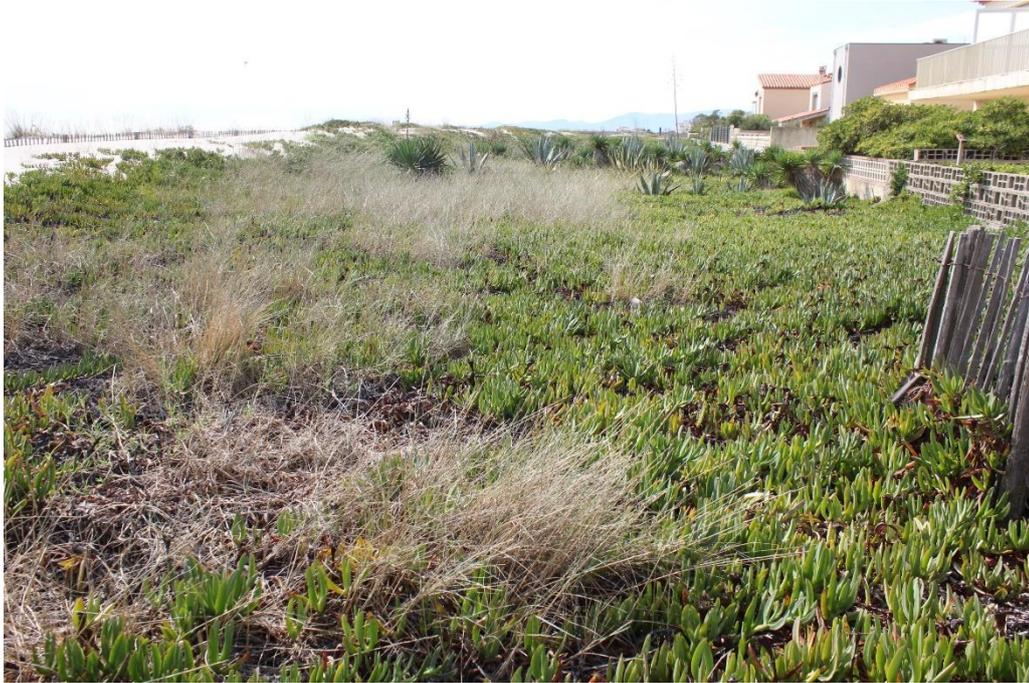
Sur ce transect, les casiers les plus proches de la plage sont fortement soumis à l'accumulation de sable, l'ouvrage de restauration est efficace et favorise le piégeage sableux. On note d'ailleurs la présence de chiendent sur tous les casiers. Toutefois, cette dune vive est peu végétalisée. De plus, elle est largement occupée par des espèces invasives, cela concerne 3 casiers sur 6. Il s'agit des casiers les plus en arrière, sont occupés par de la Griffes de sorcière en raison de la proximité immédiate de jardins privés.

La forte présence d'espèces invasives sur ce transect qualifie son état de conservation biologique de dégradé.

*Illustration 251 – Forte présence d'espèces invasives sur le cordon dunaire de Barcarès Nord.*

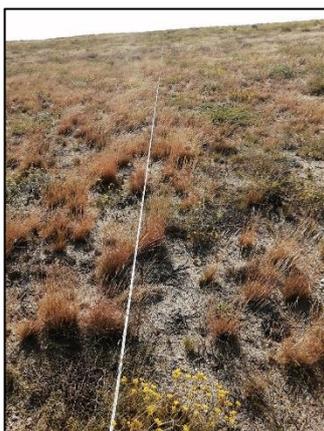
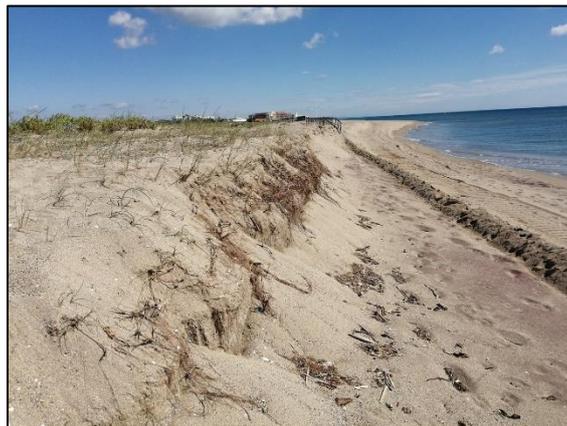
*Illustration 256 – Aspect général de l’environnement dunaire sur les transects du Mas de l’Isle*

Le taux moyen de recouvrement se situe entre 40 et 65 % ; on observe une diminution du recouvrement végétal sur le transect Sud alors qu’il reste stable sur le transect Nord avec 50% en 2021.

Ce sont les intrusions sableuses liées aux tempêtes sur les casiers les plus proches de la plage qui contribuent à réduire ce taux. Au regard de la largeur globale du cordon (150 mètres environ) ce phénomène ne remet pas en cause son équilibre morphologique et biologique mais cela reste à surveiller.

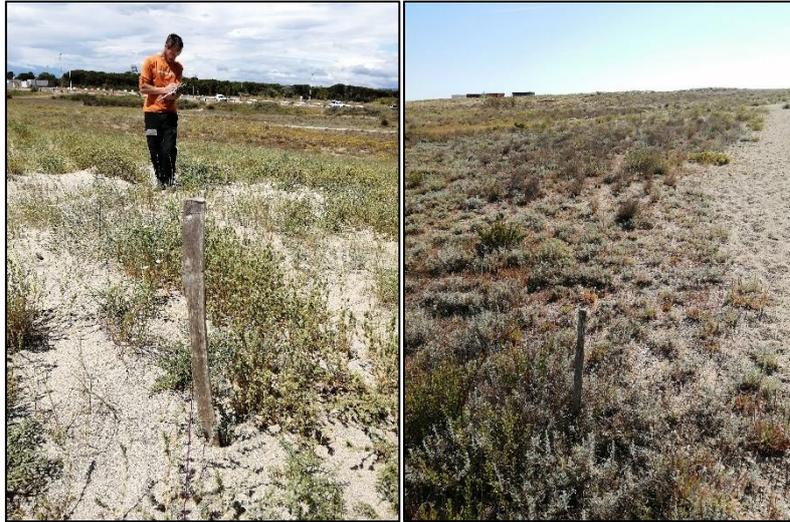
Pour suivre l'évolution biologique de ce cordon dunaire, le long de l'avenue du Roussillon, un transect de végétation est suivi depuis le printemps 2020. Cet axe comprend 29 casiers d'étude, soit un linéaire transversal de 145 mètres depuis la route jusqu'à la plage (Illustration 270).

*Illustration 270 – Aspect général de l'environnement dunaire de Port Barcarès*
