# Observatoire de la côte sableuse catalane - ObsCat Rapport technique année 7

Rapport final

BRGM/RP-71141-FR

Octobre 2021

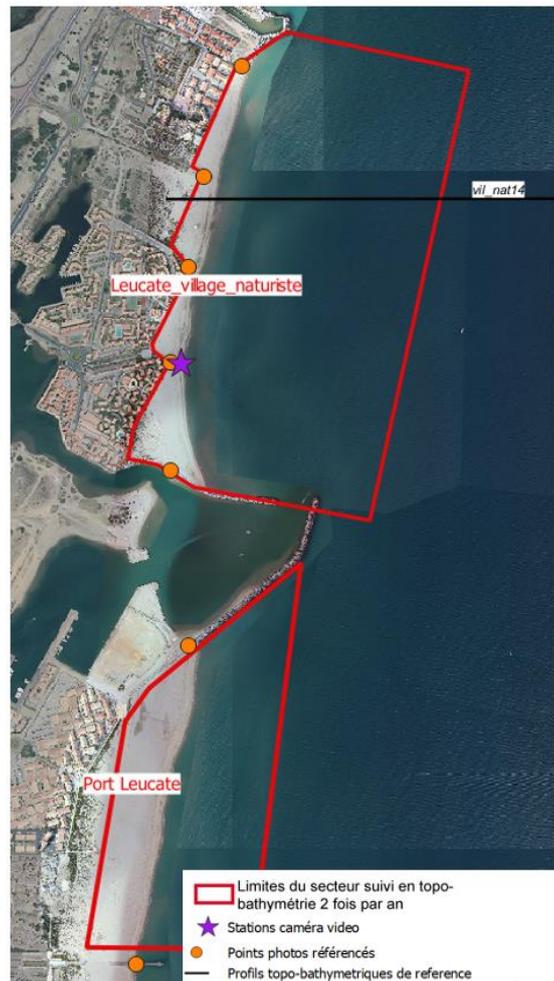
Le secteur suivi de la plage du Village naturistes de Leucate constitue à lui seul la cellule 11 (Illustration 273)

*Illustration 273 – Secteur de Leucate Village naturistes, profils de référence et prises de vue.*

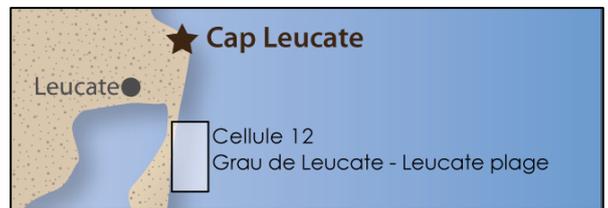
Cette cellule est la dernière de l'unité sédimentaire du Roussillon. Elle est délimitée au nord par le Cap Leucate contre lequel la dérive littorale qui longe la côte du sud vers le nord vient buter. Même si les ouvrages présents en amont-dérive bloquent en partie les flux sédimentaires, cette cellule est dans une situation propice à l'accrétion.

Illustration 286 – Localisation de la cellule hydro-sédimentaire 12.

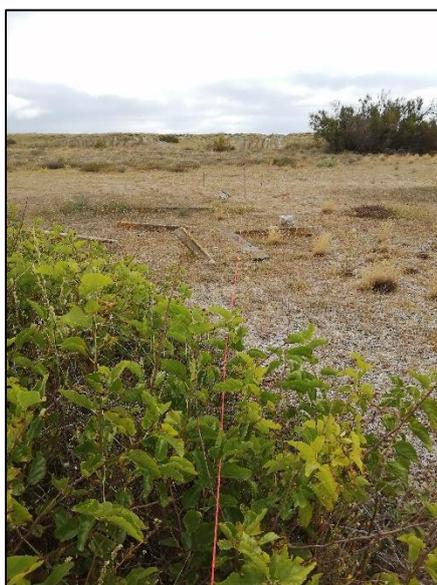
D'un point de vue biologique ce secteur fait l'objet d'un relevé par an le long d'un transect depuis 2020. Ce transect est long de 170 mètres, soit 34 casiers comprenant la dune fixée et semi-fixée, la dune vive, la dune embryonnaire et le haut de plage. On y note un taux de recouvrement moyen de 43% sur les deux années de suivi ; il s'élève à 45% pour la dune fixée en 2021.

*Illustration 287 – Aperçu général du transect de Leucate Mourets*

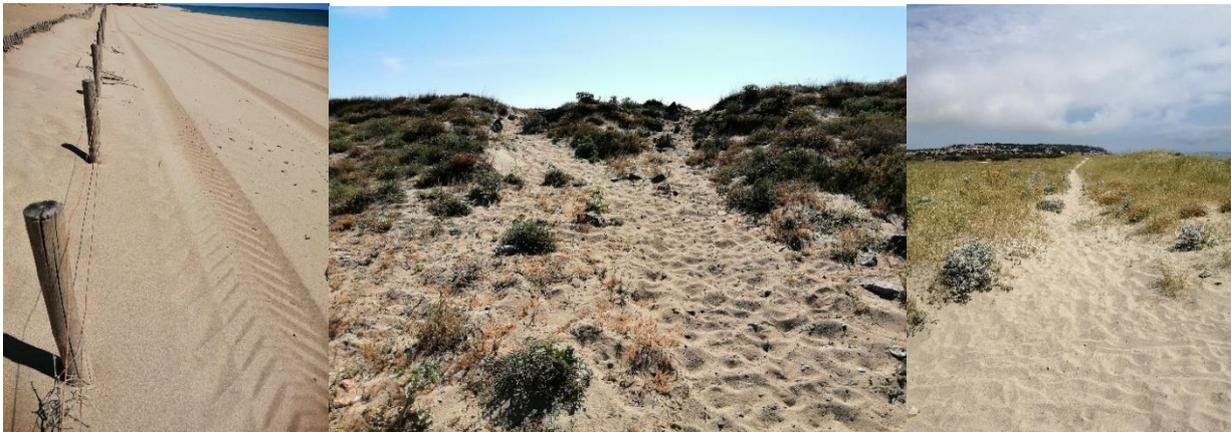
Malgré son classement en zone Natura 2000, ce cordon dunaire a subi, et subit encore aujourd'hui, des perturbations d'origine anthropique qui le fragilisent d'un point de vue biologique et morphologique : piétinement des usagers et chevaux, nettoyage mécanique de plage intense, substrat artificiel, enfouissement de réseau (Illustration 290).

*Illustration 290 – Exemples de perturbations d'origine anthropique sur l'environnement dunaire de Leucate Mourets : nettoyage mécanique (à gauche), piétinement (au centre et à droite)*

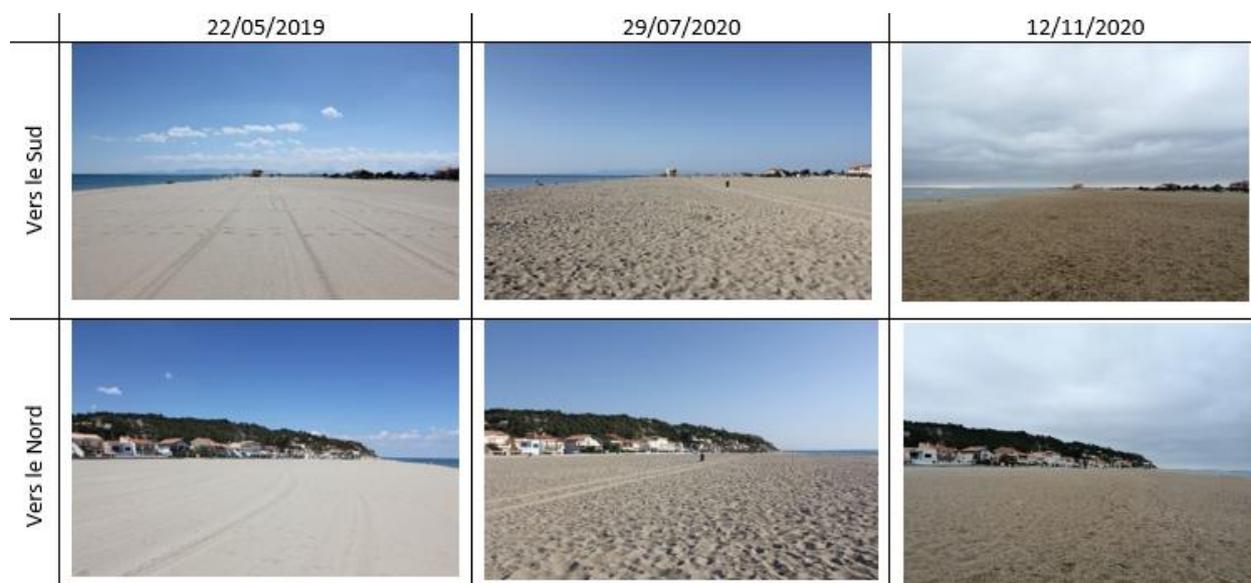
Le suivi photographique réalisé au niveau du profil de référence Leucate6 montre peu d'évolution (Illustration 292). La plage reste large encore dans ce secteur (environ 100 m).

Illustration 292 – Suivi photographique de Leucate plage, au niveau du profil de référence Leucate6. entre 2019 et 2020.
