FICHE DE SYNTHÈSE

CELLULE HYDRO-SEDIMENTAIRE 10

(du port du Barcarès à Port Leucate)

ANNEE 6 : 2018 / 2019

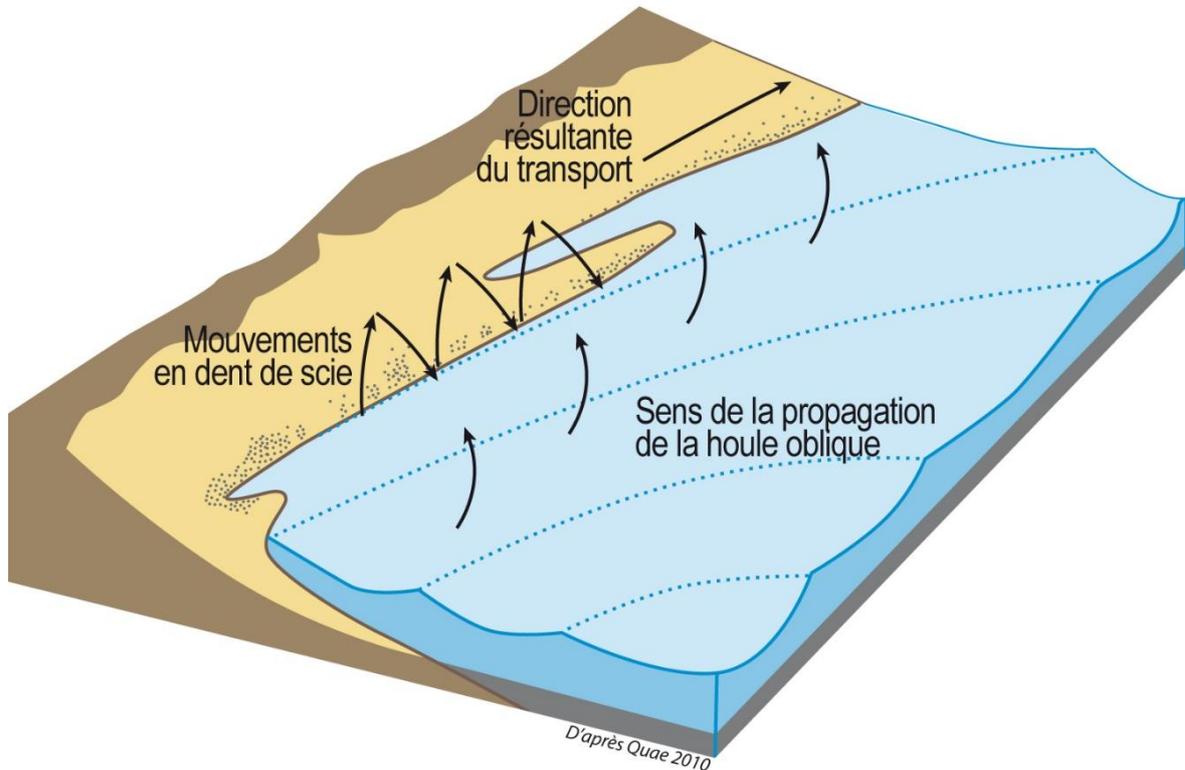
Ce courant de dérive est en fait la résultante d'une action de houle oblique sur une côte rectiligne. Le sable arrive de façon oblique sur la plage mais retombe dans les petits fonds de façon perpendiculaire.

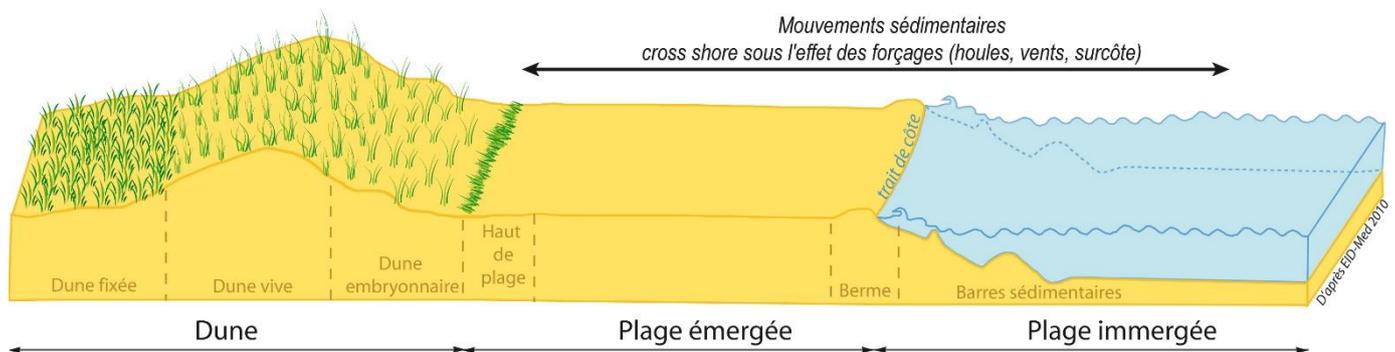
Les fortes houles, lors des tempêtes, ont tendance à emporter le sable de la plage émergée vers les petits fonds sous-marins. A l'inverse lors des faibles houles, les stocks de sable immergés (barres d'avant côte) sont ramenés petit à petit à la côte.

Le mouvement longitudinal est donc doublé d'un mouvement transversal au sein du système dune/plage.

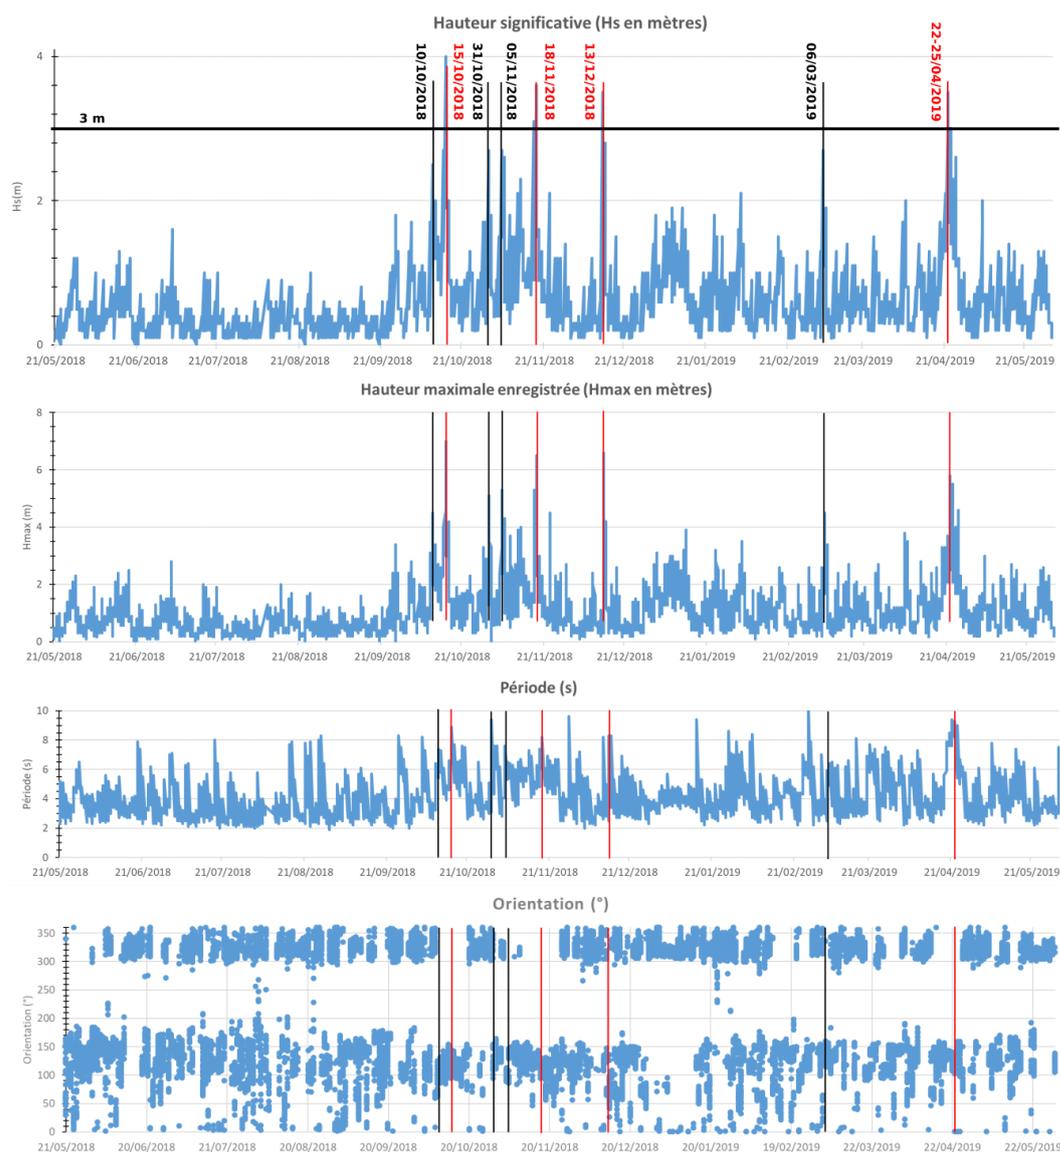
La veille météo-marine a fait ressortir 4 événements tempétueux (hauteur significative supérieure à 3 m) pendant l'hiver 2018/2019.

- Événement du 15 octobre 2018, le plus important : hauteur significative (Hs) de 4 m avec une hauteur maximale (Hmax) de 7 m ;
- Événement du 17 novembre au 18 novembre 2018 : Hs 3,6 m et Hmax 6,5 m ;
- Événement du 13 au 14 décembre 2018 : Hs 3,5 m et Hmax 6,6 m ;
- Événement du 22 au 25 avril 2019 : Hs 3,5 m et Hmax 5,8 m.

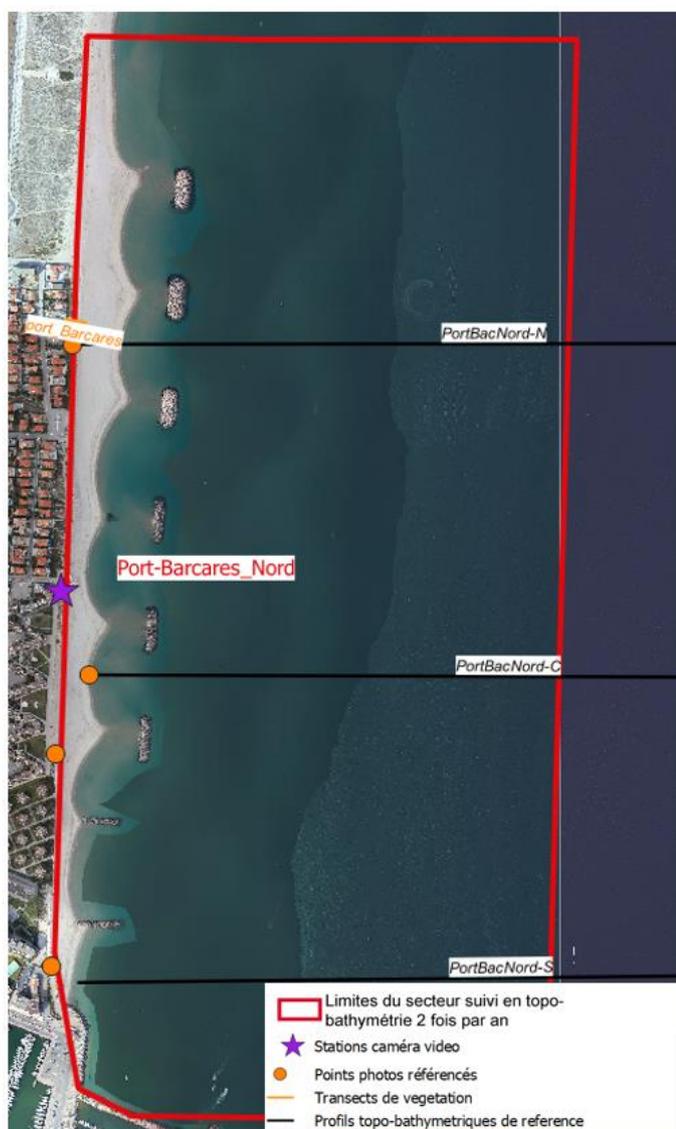
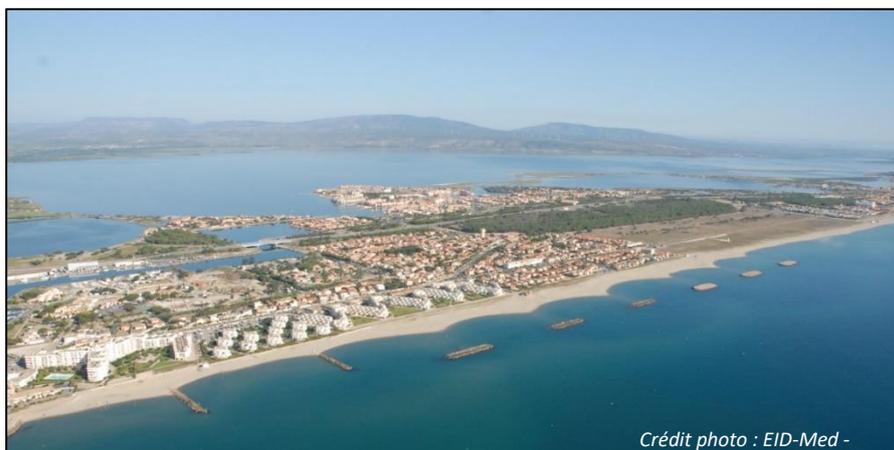
L'évolution du secteur est fortement contrainte par les ouvrages de défense (2 épis, 6 brise-lames, et une infrastructure portuaire) présents sur ce littoral. Les brise-lames, dont trois sont présents depuis 1994 et trois autres ajoutés en 2014 (sur la partie nord du secteur) induisent une segmentation de la cellule sédimentaire. De plus un baladoir de fond de plage constitue un point dur dans le profil transversal de la plage. Ces méthodes de défense lourdes sont complétées par des rechargements sédimentaires réguliers et des ouvrages de restauration dunaire (PMM).

L'année passée, on notait que les tombolos ne se formaient pas complètement et parfois disparaissent, comme au droit du brise-lames 5, malgré les rechargements en sable (50 000 m³ en tout sur les années 2014, 2015, 2016, 2017, PMM). Toutefois le cordon dunaire a tendance à s'élever et s'élargir.

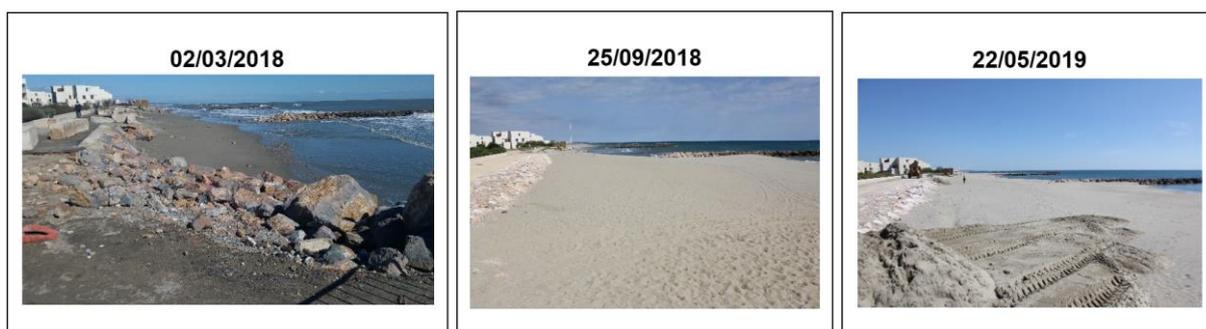
Les Miramars au nord immédiat du Port équipé d'épis et brise lame anciens (1994), la plage est étroite et la dune relique voire inexistante :

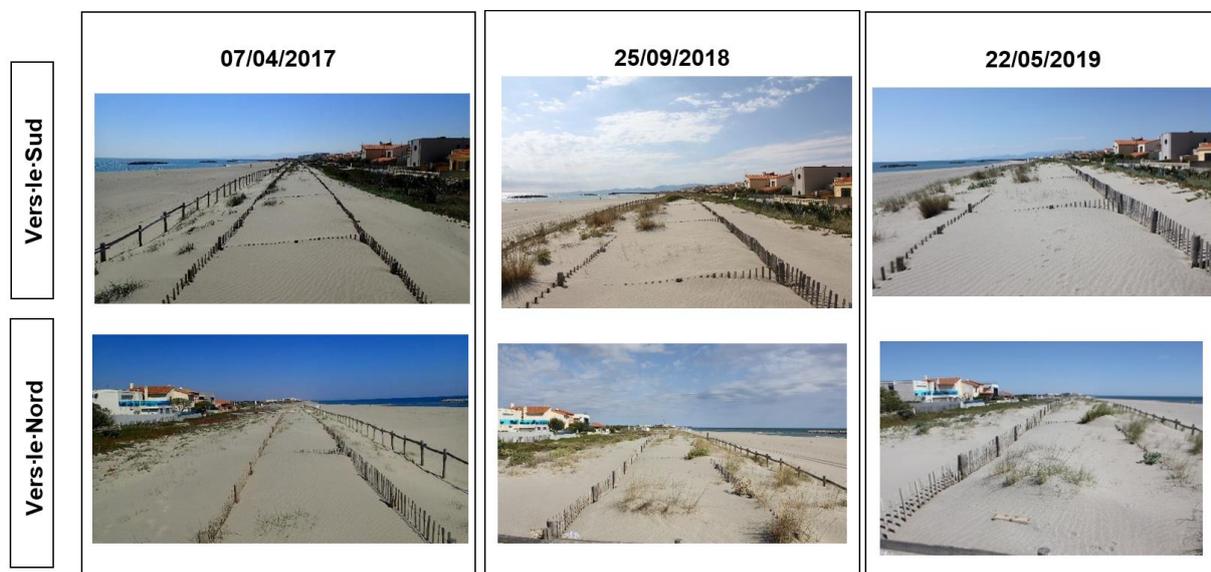
La plage du poste de secours récemment équipée de brise-lames (2014) et d'ouvrages de restauration dunaire qui permettent l'accumulation de sable pour former un ensemble dynamique :

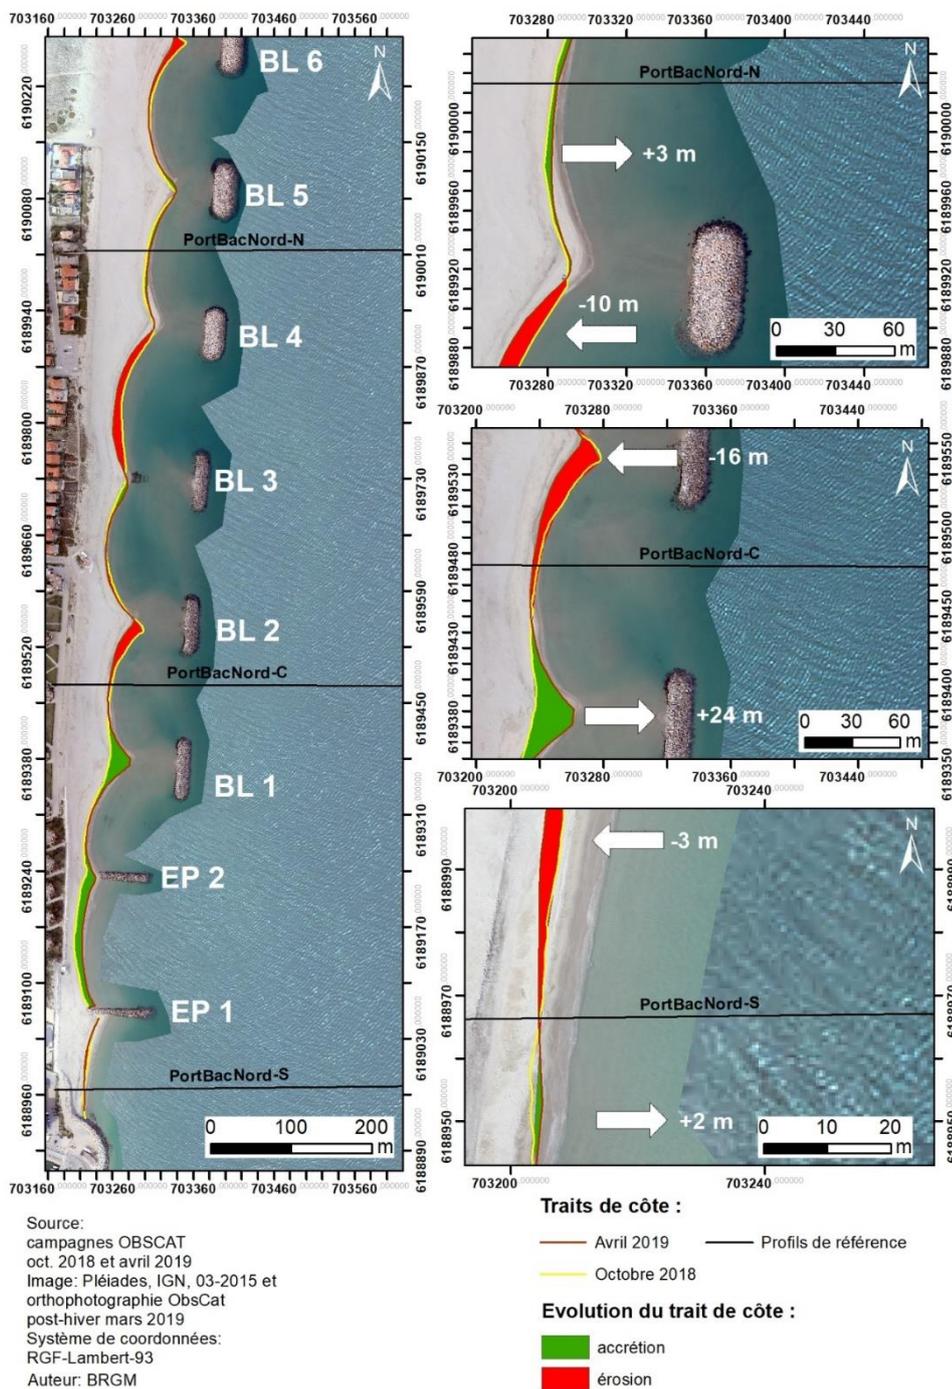
En cette fin d'hiver 2018-2019 par rapport à l'hiver 2017-2018, le trait de côte est globalement stable dans la partie nord du secteur, en recul modéré dans la partie centrale (entre BL2 et BL4) et en avancée modérée dans la partie sud.

Au final le bilan sédimentaire global du secteur pour la période hivernale est négatif avec $-44\,510\text{ m}^3$. Pour cette même période la plage émergée enregistre au contraire un léger engraissement sédimentaire, cantonné au bas de plage à proximité immédiate du trait de côte. Le bilan année 6, avril 2018/avril est nettement négatif, $-79\,188\text{ m}^3$ mais avec une erreur associée importante pour la période été 2018.

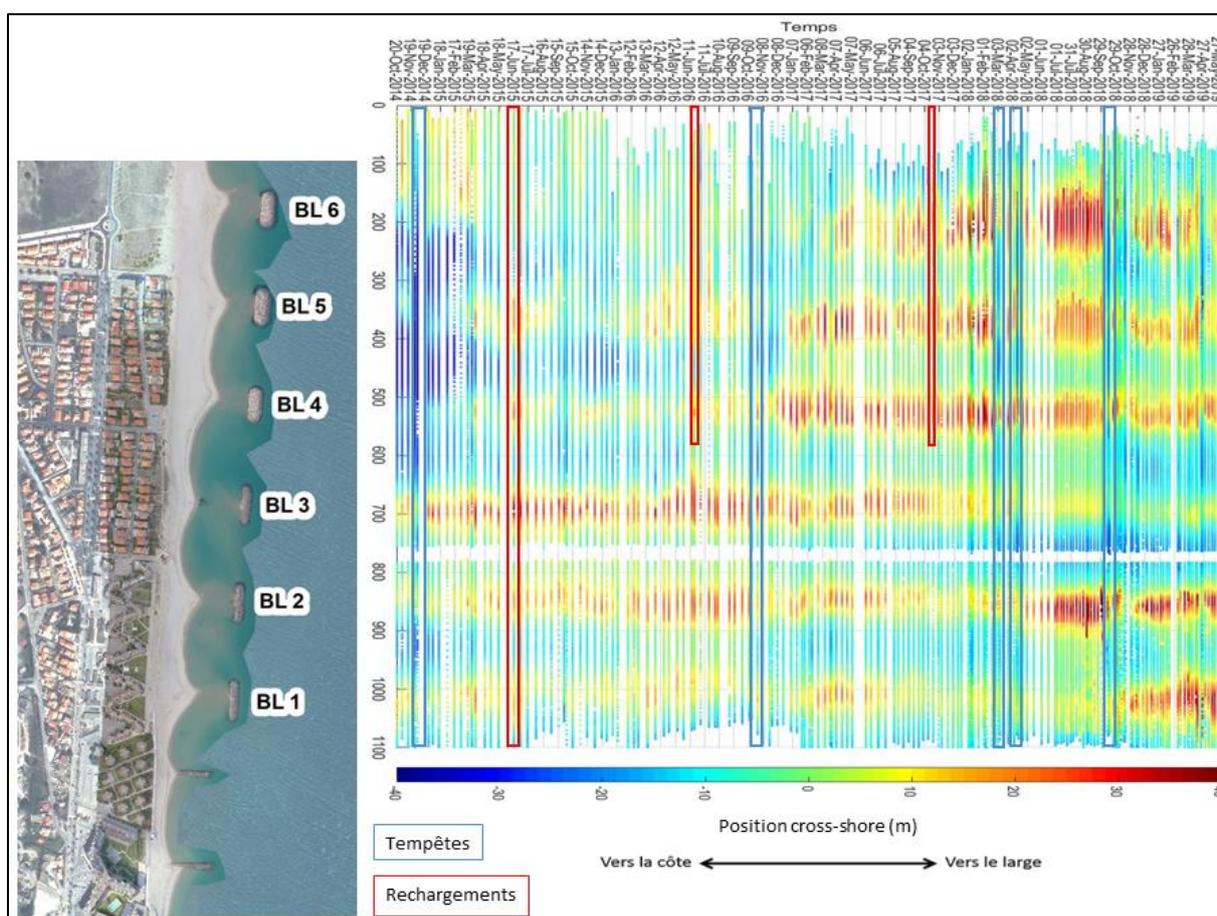
L'exploitation des images issues de la caméra permet d'affiner l'évolution de la position du trait de côte sur plusieurs années en lien avec celle des tombolos.

On peut conclure d'une manière générale que le site des Miramars a une bonne résilience aux effets des tempêtes de courte durée. Mais face à des phénomènes plus longs, et/ou à une succession d'épisodes énergétiques conduisant à une agitation répétée et prolongée, le système met plus de temps à revenir à son état initial, à l'exception des 2 brise-lames du sud du secteur. Au Nord le trait de côte avançant de nouveau assez rapidement après chaque évènement (passage de couleurs froides à des couleurs chaudes).

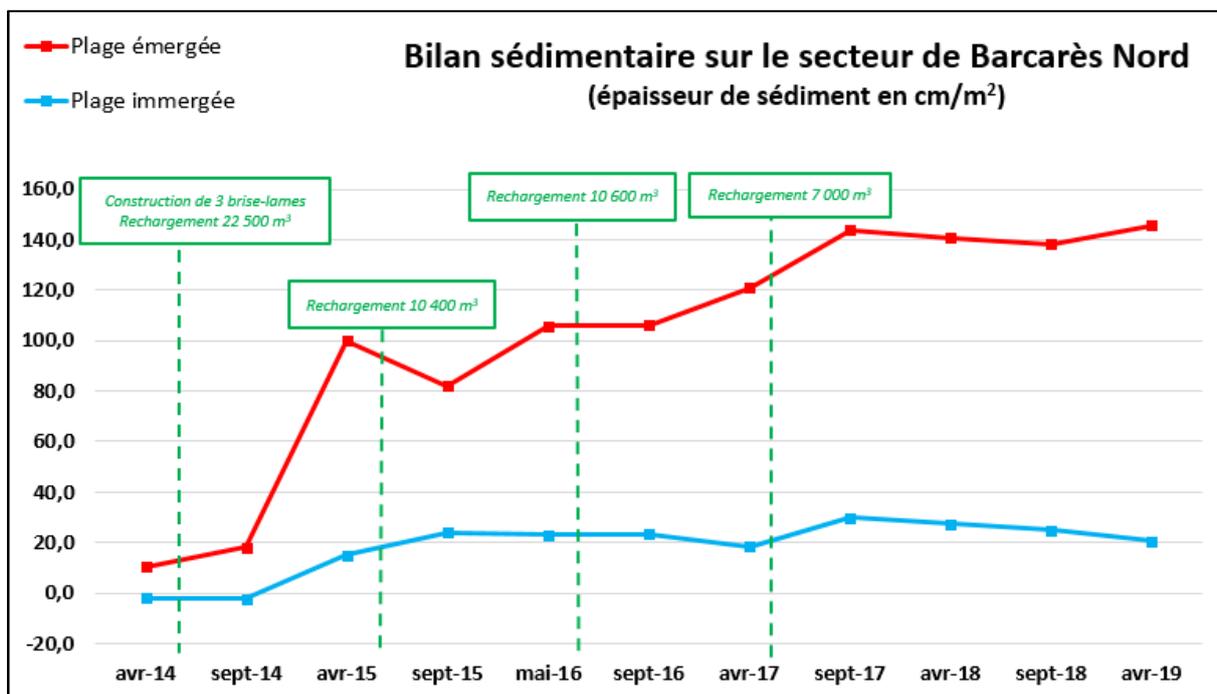
Toutefois le point de vigilance principal se situe depuis la baie BL3-BL4 jusqu'au BL2, tronçon sur lequel la position du trait de côte reste dans une position très reculée, proche de celle de 2013 avant l'aménagement de cette moitié nord du secteur. De plus, on note l'apparition d'un recul important du trait de côte dans les 200 premiers mètres au nord du dernier brise-lames, entre 2016 et 2018, phénomène qui n'était pas apparu jusqu'à présent depuis le démarrage des observations de l'ObsCat.

Les ouvrages de restauration dunaire de port Barcarès Nord sont positifs pour le système littoral mais doivent être généralisés entre le port et le poste de secours 4 pour une meilleure résilience face aux tempêtes.

Les ouvrages lourds du Barcarès Nord sont à surveiller en raison de leur vulnérabilité face aux houles (épis déracinés au Nord du port), a fortiori dans un contexte d'affouillement lié au baladoir de front de mer constituant un point dur dans ce secteur.

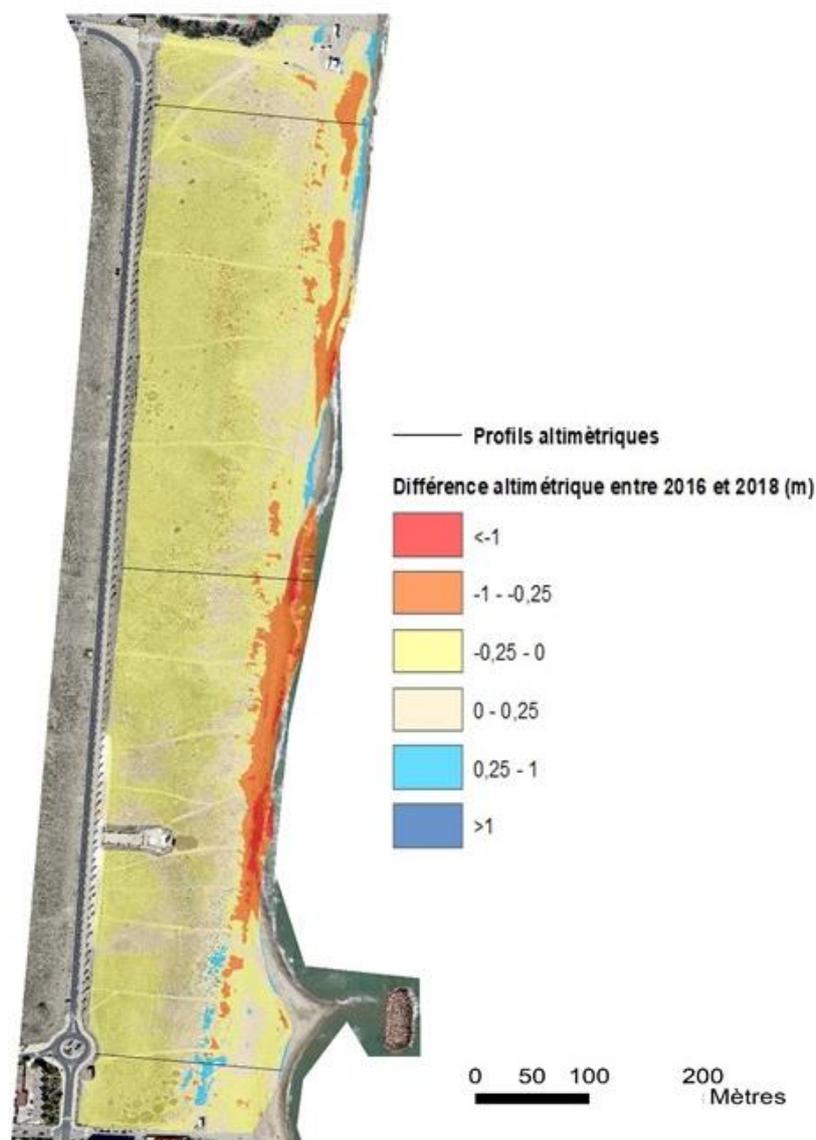
Le comparatif altimétrique du cordon dunaire du Mas de l'Isle entre le 2016 et le 2018 montre un cordon stable sur son ensemble. La modification la plus marquante concerne la partie Sud. Le pied de dune dans ce secteur a en effet reculé de plus de 15 mètres en 2 ans, la plage a enregistré un abaissement d'environ 1 m.

Cette érosion récente du cordon dunaire dans ce secteur est très vraisemblablement consécutive à un déficit sédimentaire en lien avec la position de ce tronçon en aval dérive du système de défense de la plage nord de Port Barcarès. Il a pu pendant un certain temps après les travaux de construction en 2014 des brise-lames nord bénéficier des rechargements en sable réalisés durant cette opération puis régulièrement depuis, en 2015, 2016 et 2017. Aujourd'hui, les apports ne sont plus suffisants pour combler le blocage du transit par les aménagements de protection. Cette érosion en soit n'est pas problématique à court terme mais elle est à surveiller à long terme car une progression de l'érosion pourrait créer un point faiblesse par lequel des submersions pourraient se propager lors des fortes tempêtes.

Dans la zone naturelle du Mas de l'Isle l'entretien de la mise en défens est indispensable dans ce contexte de forte fréquentation estivale mais ce cordon dunaire large joue son rôle lors des tempêtes en absorbant les intrusions marines. Une attention particulière est toutefois à garder sur l'impact des ouvrages lourds de la zone urbaine sur ce secteur.

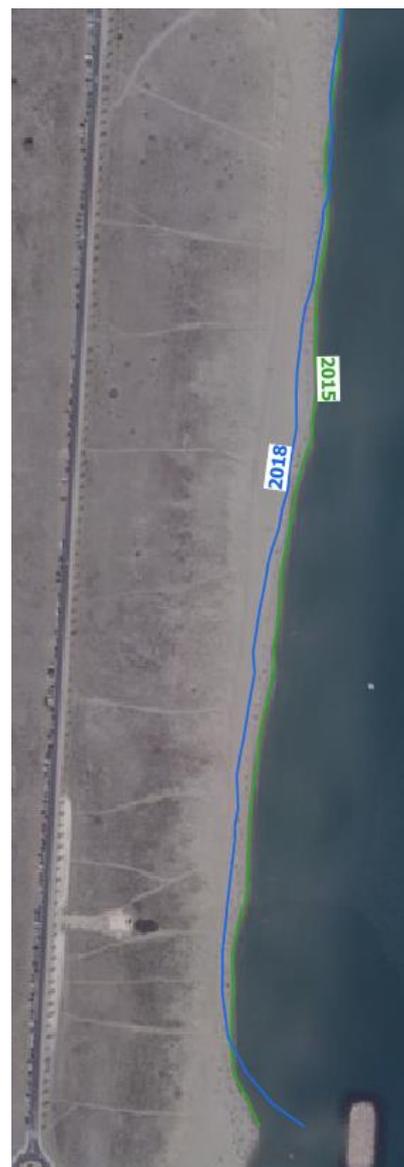
En comparant les positions de trait de côte entre les photographies aériennes de 2015 et 2018 on note le même phénomène. Au nord immédiat de la base du dernier tombolo le trait de côte montre un recul régulier sur 750 mètres. Ce recul est compris entre 7 et 20 mètres en 3 ans.

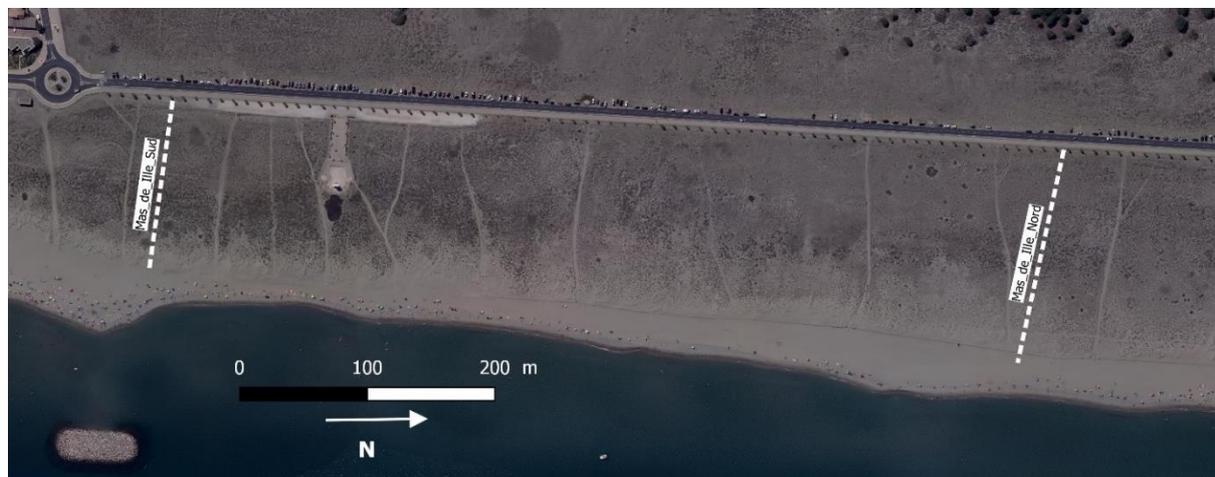
Ce secteur a été étudié grâce au suivi de la végétation in-situ par le biais des deux transects localisés ci-dessous.

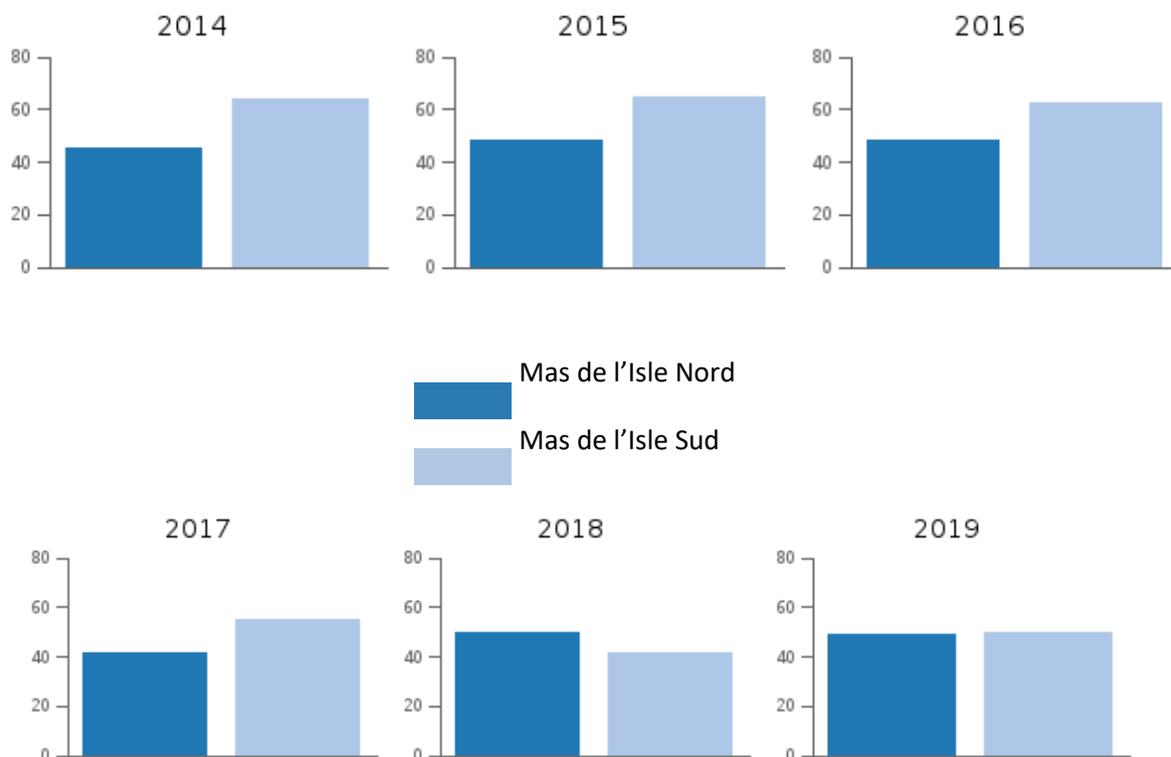
Le taux moyen de recouvrement se situe entre 40 et 65 % ; on observe une diminution du recouvrement végétal sur le transect Sud alors qu'il reste stable sur le transect Nord, tous les deux à 50% en 2019.

Ce sont les intrusions sableuses liées aux tempêtes sur les casiers les plus proches de la plage qui contribuent à réduire ce taux. Au regard de la largeur globale du cordon (150 mètres environ) ce phénomène ne remet pas en cause son équilibre morphologique et biologique mais cela reste à surveiller.

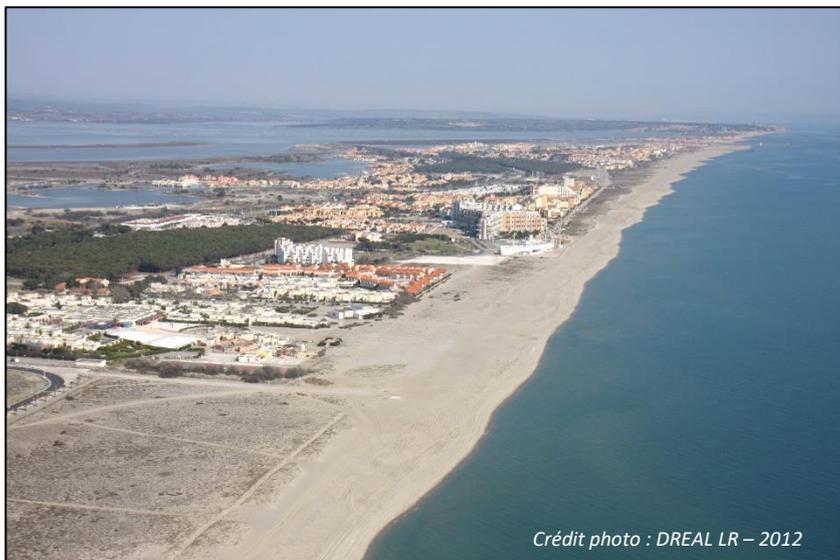
Depuis 2013, le trait de côte alterne entre avancées et reculs autour d'une position d'équilibre. Il forme des festons qui se succèdent le long du littoral. Cette géométrie est liée à la présence et à la morphologie des barres sableuses sous-marines. Elles sont discontinues et migrent vers le nord constituant des protections naturelles pour la plage aérienne face aux houles.

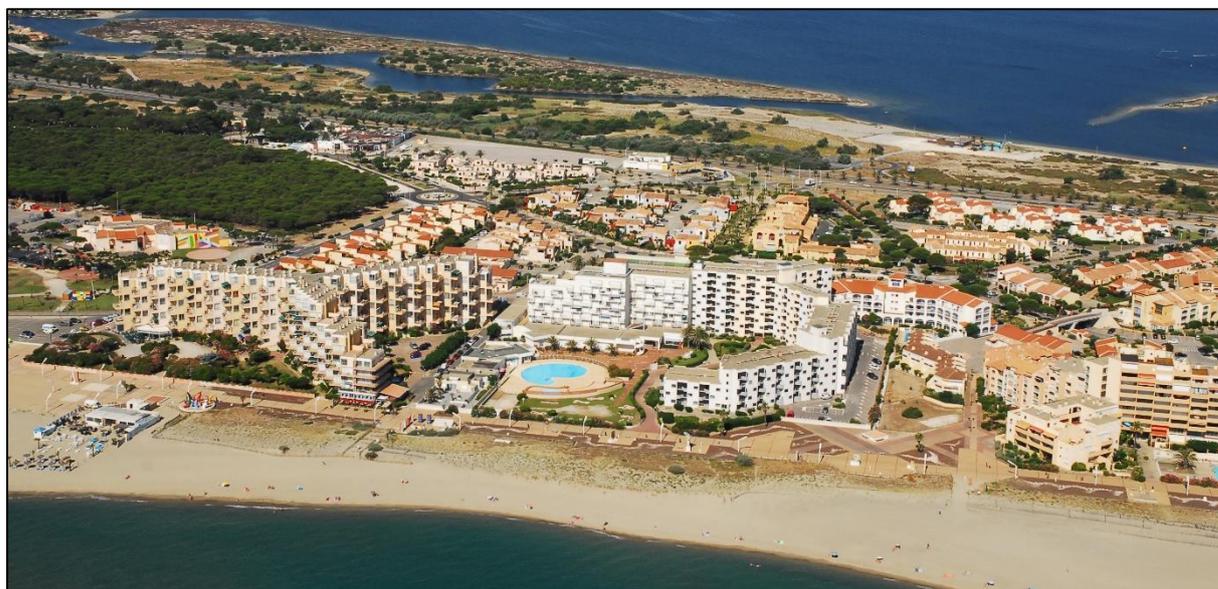
Jusqu'en 2016 le bilan sédimentaire est positif et la morphologie festonnée du trait de côte se maintient mais en 2017 le bilan total est déficitaire en raison de l'érosion des petits fonds alors que la plage émergée s'est engraisée. L'an passé les reculs sont plus importants que les avancées du trait de côte.

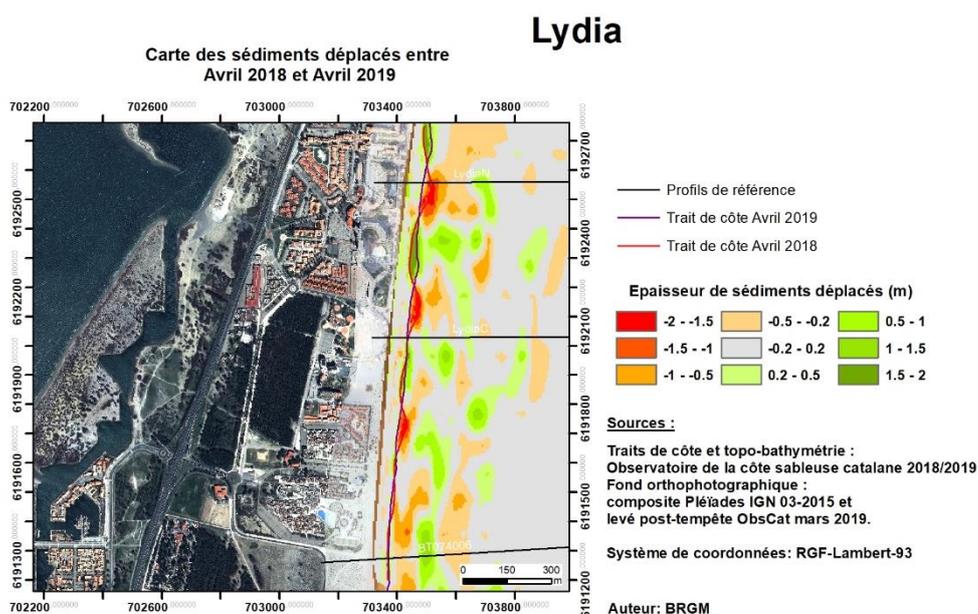
Le bilan sédimentaire sur l'année avril 2018-avril 2019 est très sensiblement négatif pour le secteur complet, et plus nettement négatif sur la zone immergée (un peu moins de -20 000 m³). La perte sur la zone immergée semble s'être faite au bénéfice de la plage émergée qui on l'a vu plus haut a progressé très nettement au cours de l'hiver 2018-2019.

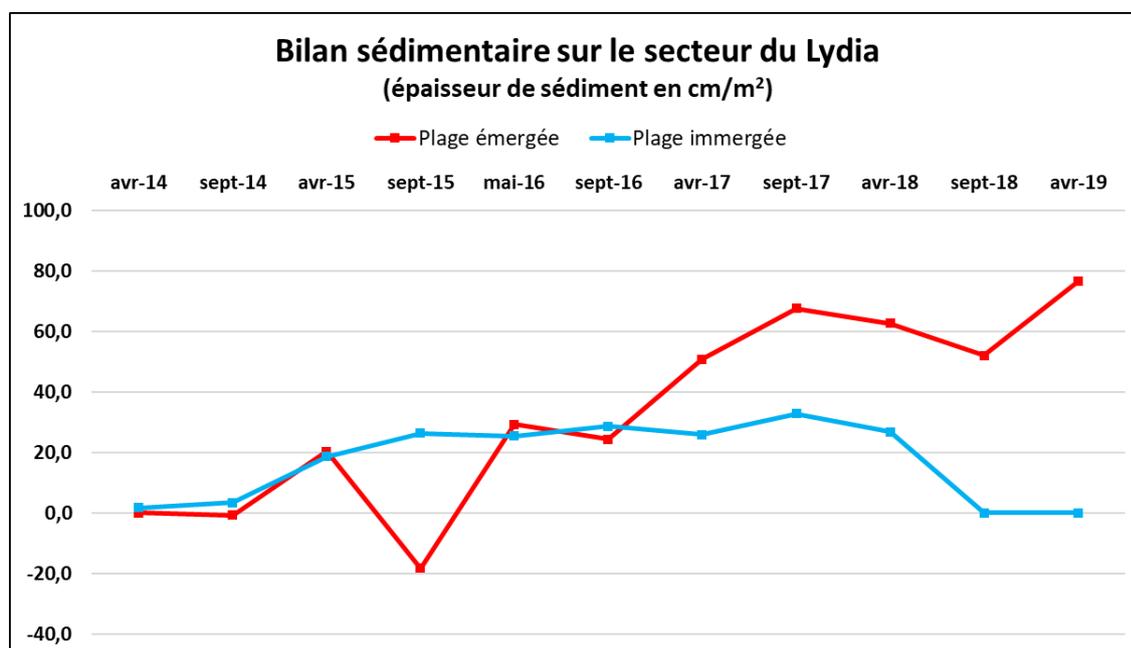
Les oscillations importantes du trait de côte sur le littoral du Lydia sont principalement influencées sur le long terme par la position des cornes de barres externes, qui créent des avancées dans la position du trait de côte. Leur migration vers le nord, caractéristique sur ce site (mise en évidence lors des années de suivis précédentes), entraîne des variations de l'ordre d'une dizaine de mètres, voire plus comme au nord et au centre du secteur. A plus court terme, c'est la position des barres internes et leurs échanges ou non avec la plage qui influence la dynamique du trait de côte.

Le bilan sédimentaire de la zone complète s'est stabilisé depuis l'automne 2016, avec cependant un pic à l'automne 2017, rapidement repris à la baisse depuis.

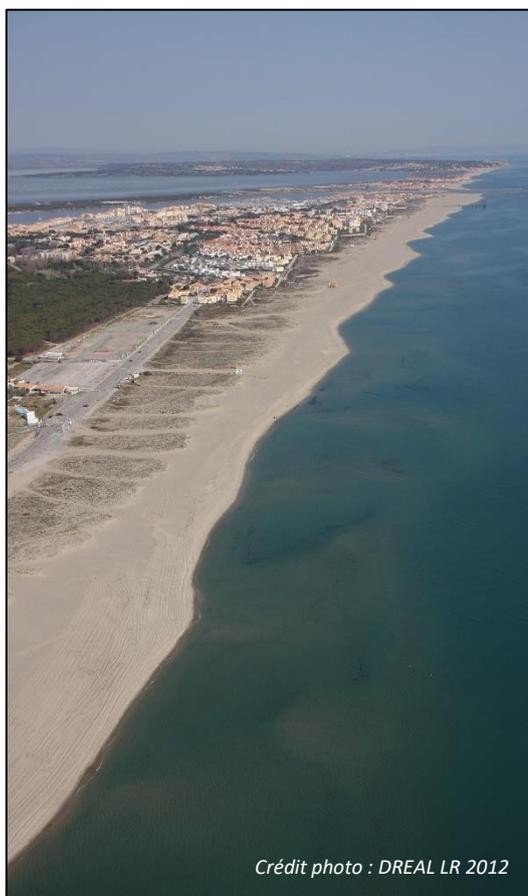
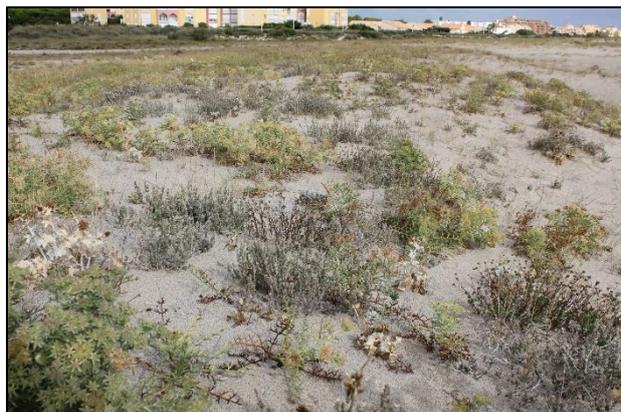
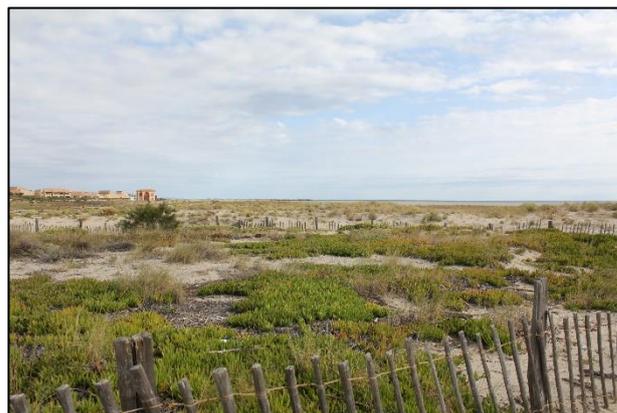
La largeur de plage est variable en raison des sinuosités du trait de côte et un cordon dunaire est constitué. Cependant il n'est pas ou peu mis en défens alors qu'il présente un fort potentiel : largeur jusqu'à 100 mètres (sud du secteur) et présence d'espèces dunaires (photo ci-dessous). Cet écosystème est aujourd'hui colonisé par des espèces invasives comme la griffe de sorcière (photo ci-dessous) et sujet aux cheminements sauvages.

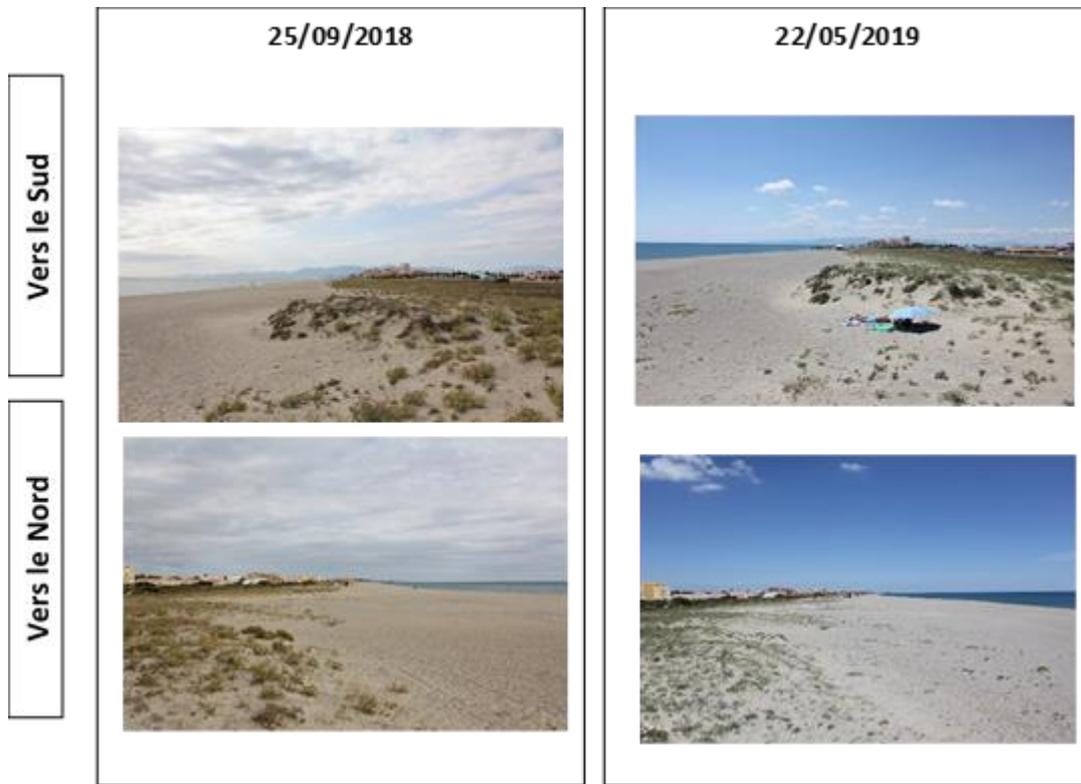
Le pied de dune risque peu à peu d'être grignoté par le piétinement et les dynamiques naturelles (cf. comparaison de photos ci-dessous).

A Port-Leucate le suivi qualitatif fait ressortir un fort potentiel de plusieurs portions de cordon dunaire qui pourraient permettre le développement de la biodiversité tout en fixant le sable pour amortir les submersions marines. Ce constat a fait émergé un projet de travaux de restauration dunaire par la commune.

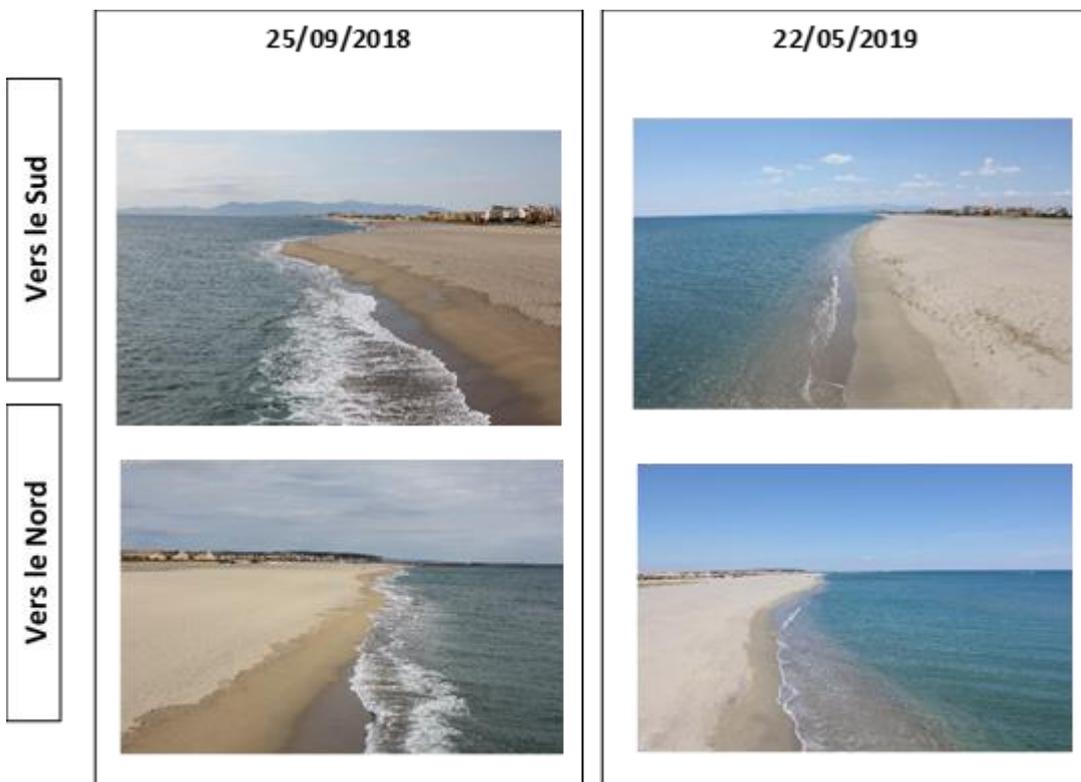
Plus au nord le ponton offre un point de vue intéressant sur la dynamique du trait de côte.

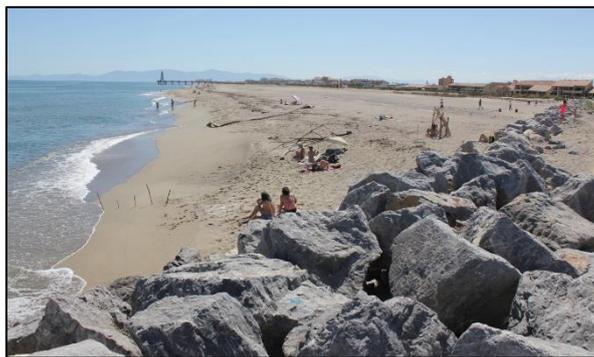
Au sud de la jetée de port Leucate on observe une plage large sur le même principe qu'au Barcarès.

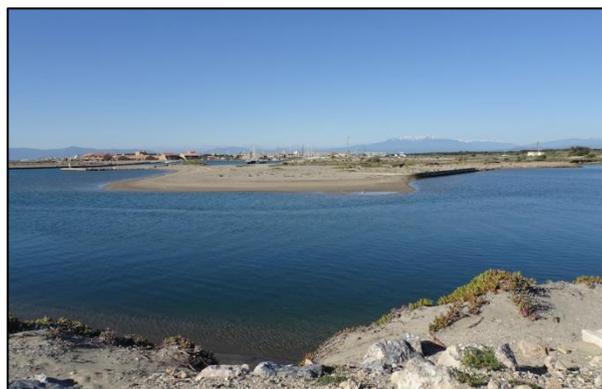
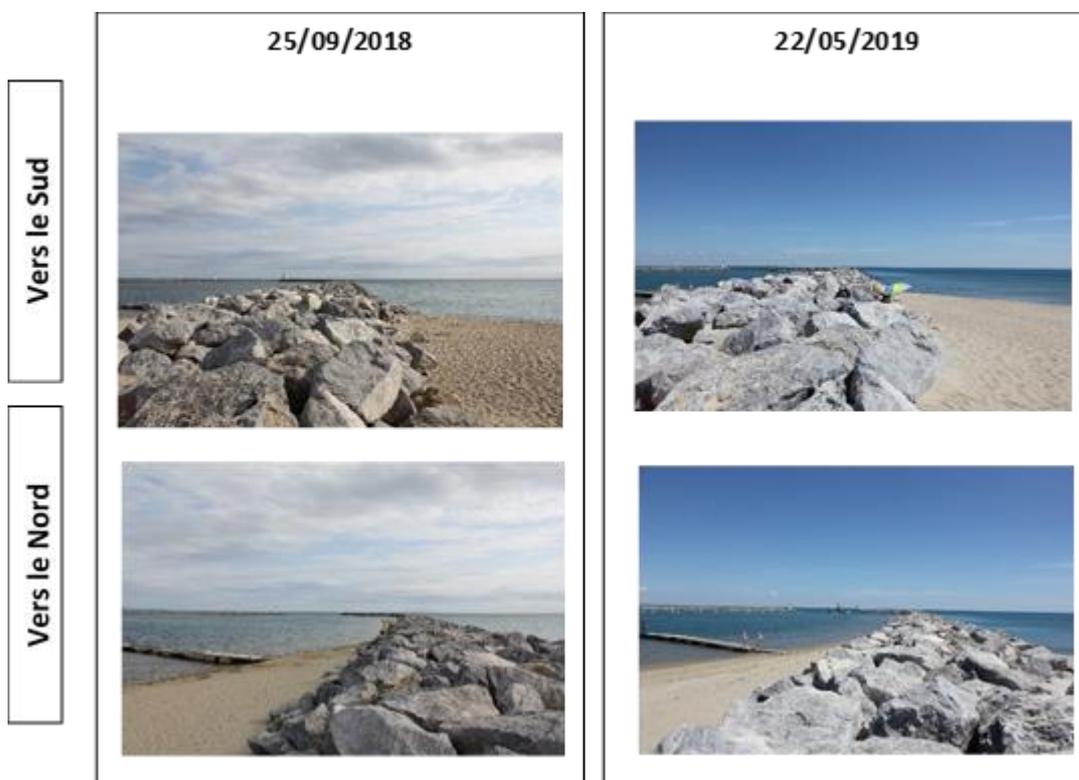
L'avant-port a également tendance à s'ensabler.

Un dragage a d'ailleurs été planifié avant l'été 2019 pour désensabler cette zone et recharger le secteur naturiste plus au nord.
