FICHE DE SYNTHÈSE

CELLULE HYDRO-SEDIMENTAIRE 11 (du port de Leucate au grau de Leucate)

ANNEE 7 : 2019 / 2020

Leucate

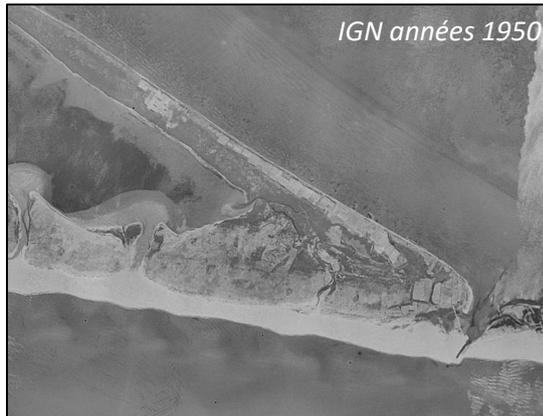
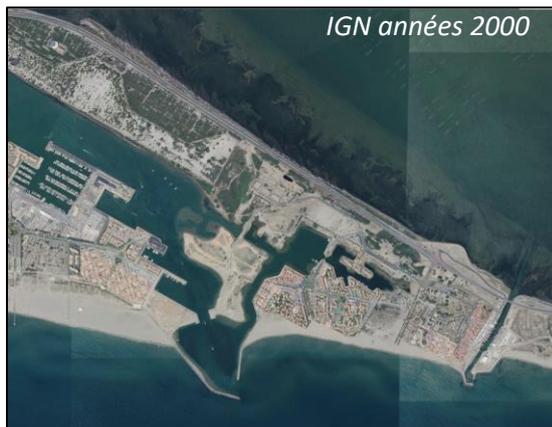
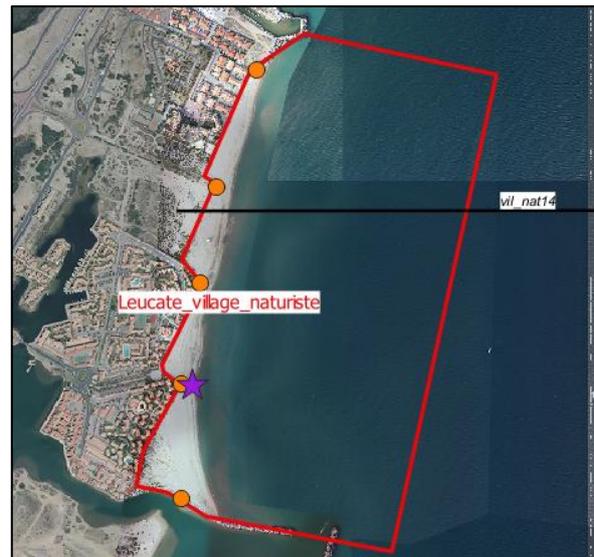
Ce secteur endigué au nord et au sud constitue une cellule sédimentaire à lui seul. Après une période d'accrétion au début du XX^{ème} siècle, cette plage est dominée par l'érosion à partir de la construction du port de Leucate (1968). Entre 1992 et 2008, dans ses parties centrale et nord, la plage subit encore un recul assez significatif de l'ordre de 40 à 50 mètres ; alors que dans sa partie sud elle reste plutôt stable.

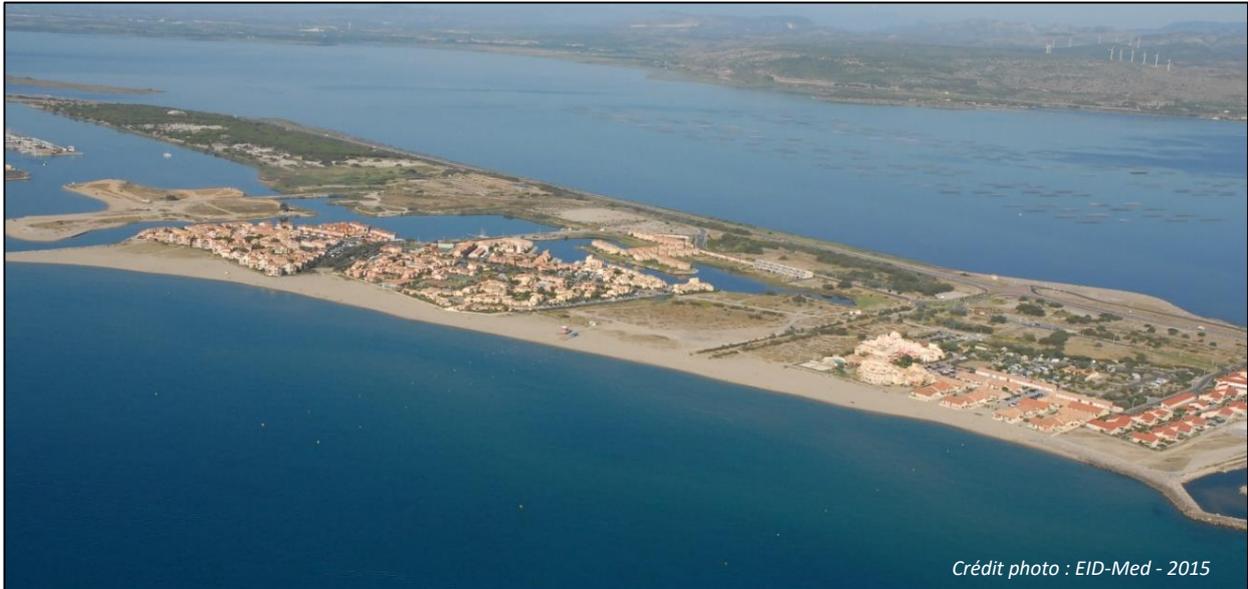
-

Limites du secteur suivi en topo-bathymétrie 2 fois par an
-

Stations caméra video
-

Points photos référencés
-

Profils topo-bathymétriques de référence

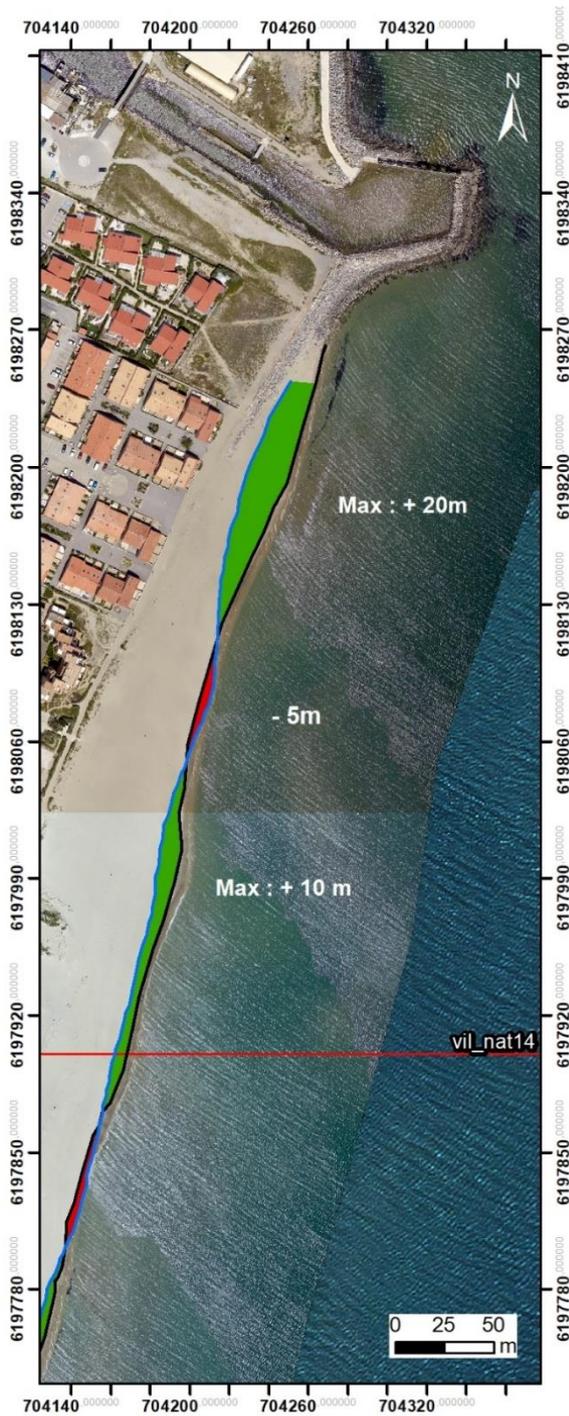
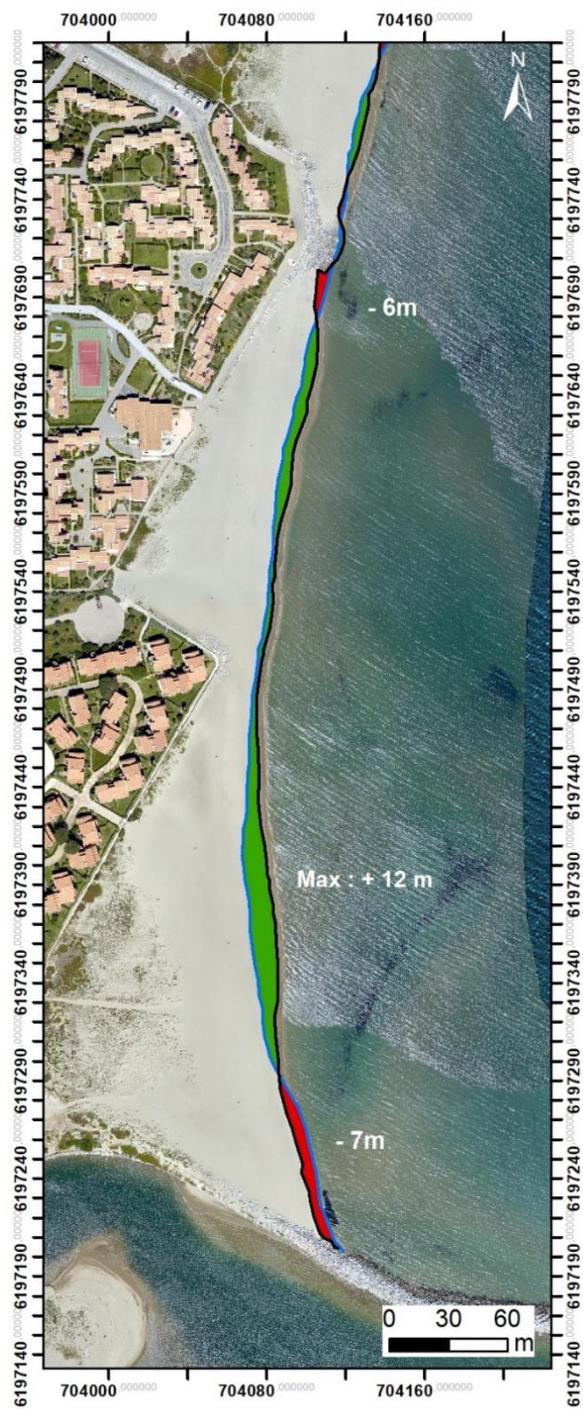
Au global, malgré un hiver riche en tempêtes (6 évènements), la plage présente un bon maintien de la position de son trait de côte.

On n'observe pas de changement très significatif sur la plage émergée avant et après le rechargement de Mai 2019. Reste un point sensible, celui de l'enrochement de haut de plage à l'angle de la résidence Aphrodite (cf suivi photo pages suivantes).

La position du trait de côte, au droit de cet enrochement, n'évolue pas ou très peu, elle est quasi fixée, la plage disparaissant régulièrement à ce niveau.

On note également des effets latéraux érosifs sur les 25 premiers mètres vers le sud. L'analyse des données vidéo haute fréquence, met également en évidence ce phénomène lors des tempêtes.

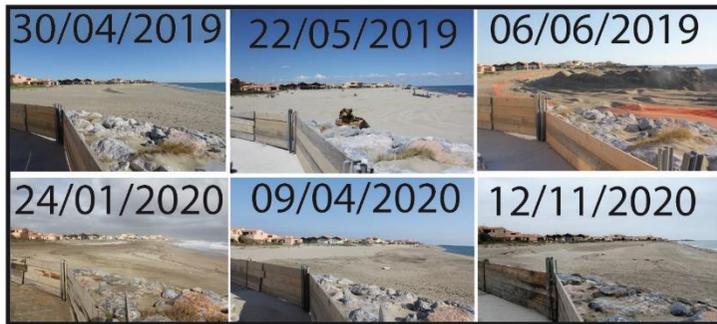
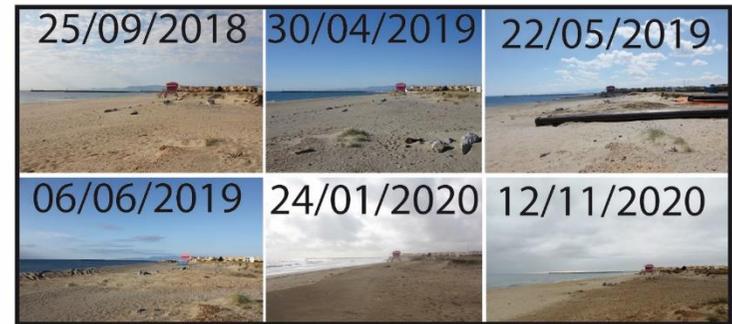
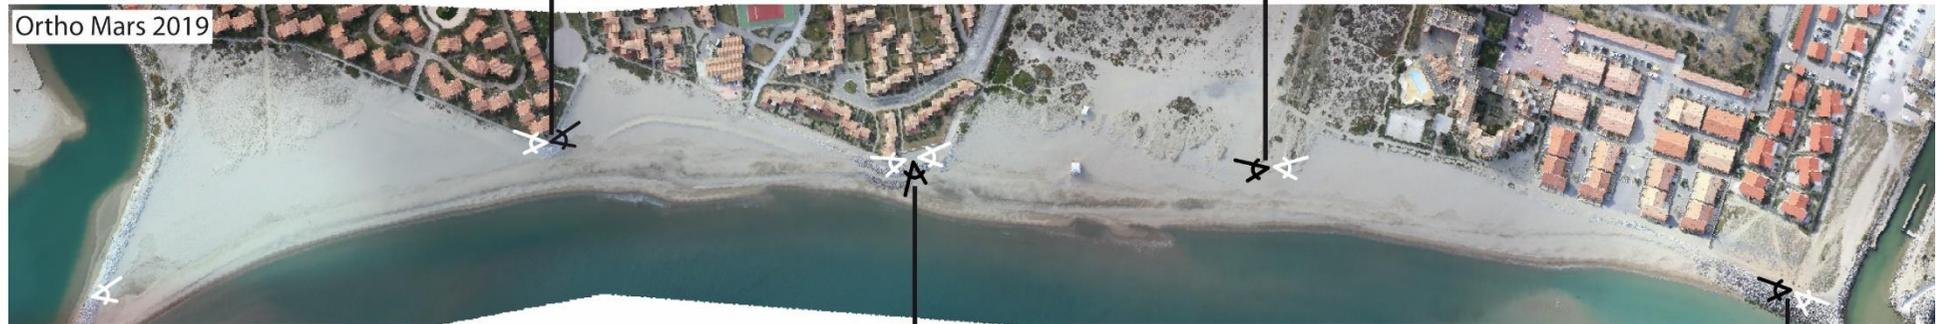
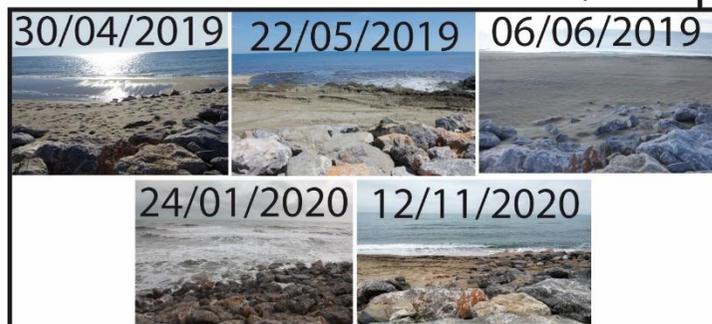
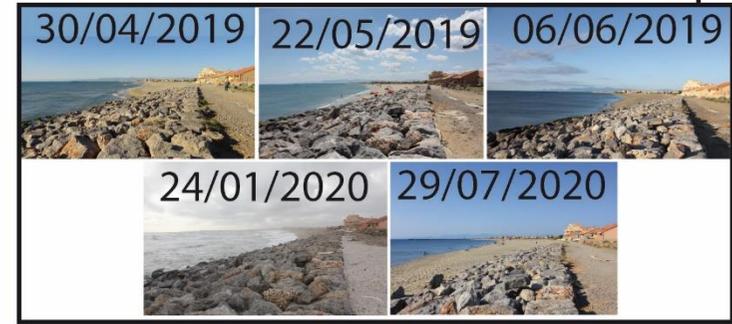
Ortho Mars 2019

Juste après le rechargement de 2019 une plage émergée avait été créée devant cet enrochement mais elle fluctue rapidement et parfois disparaît complètement. A contrario la plage la plus au nord, au droit de la résidence Eden, qui pourrait avoir bénéficié du sable apporté, est plus large en 2020 par rapport à 2019.

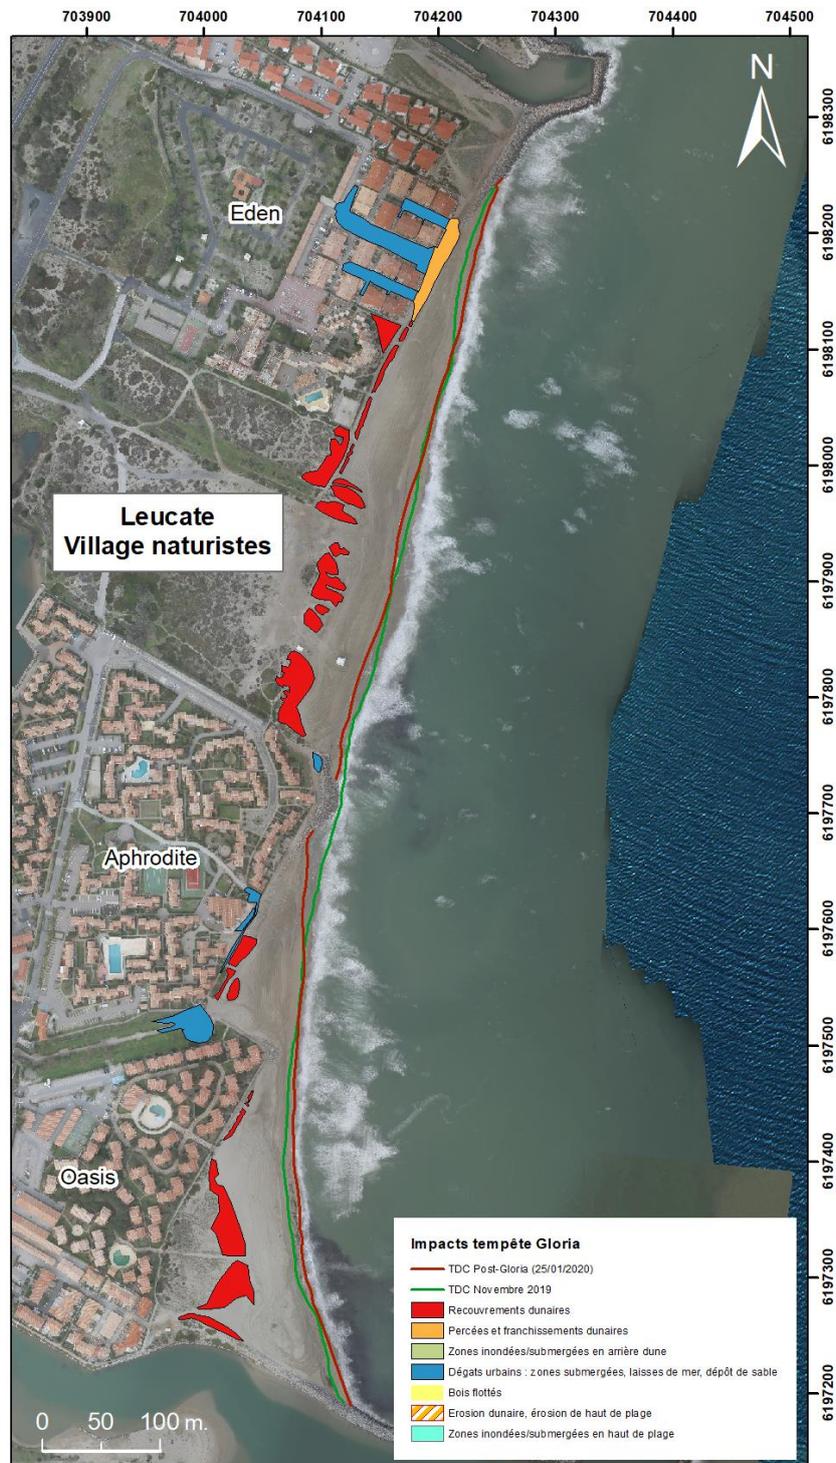
La cartographie des impacts réalisée à partir du levé LIDAR post Gloria le 25/01/2020 montre des zones d'apport de sable sur la dune mais également des zones de submersion. Les recouvrements dunaires sont assez réduits et majoritairement d'origine éolienne. L'enrochement au pied de la résidence Aphrodite a été mis à nu et il a été contourné par le nord avec un franchissement très localisé et réduit. Au nord, au droit de la résidence Eden, le cordon dunaire relique a été franchi par les vagues, entraînant une submersion des trois rues principales.

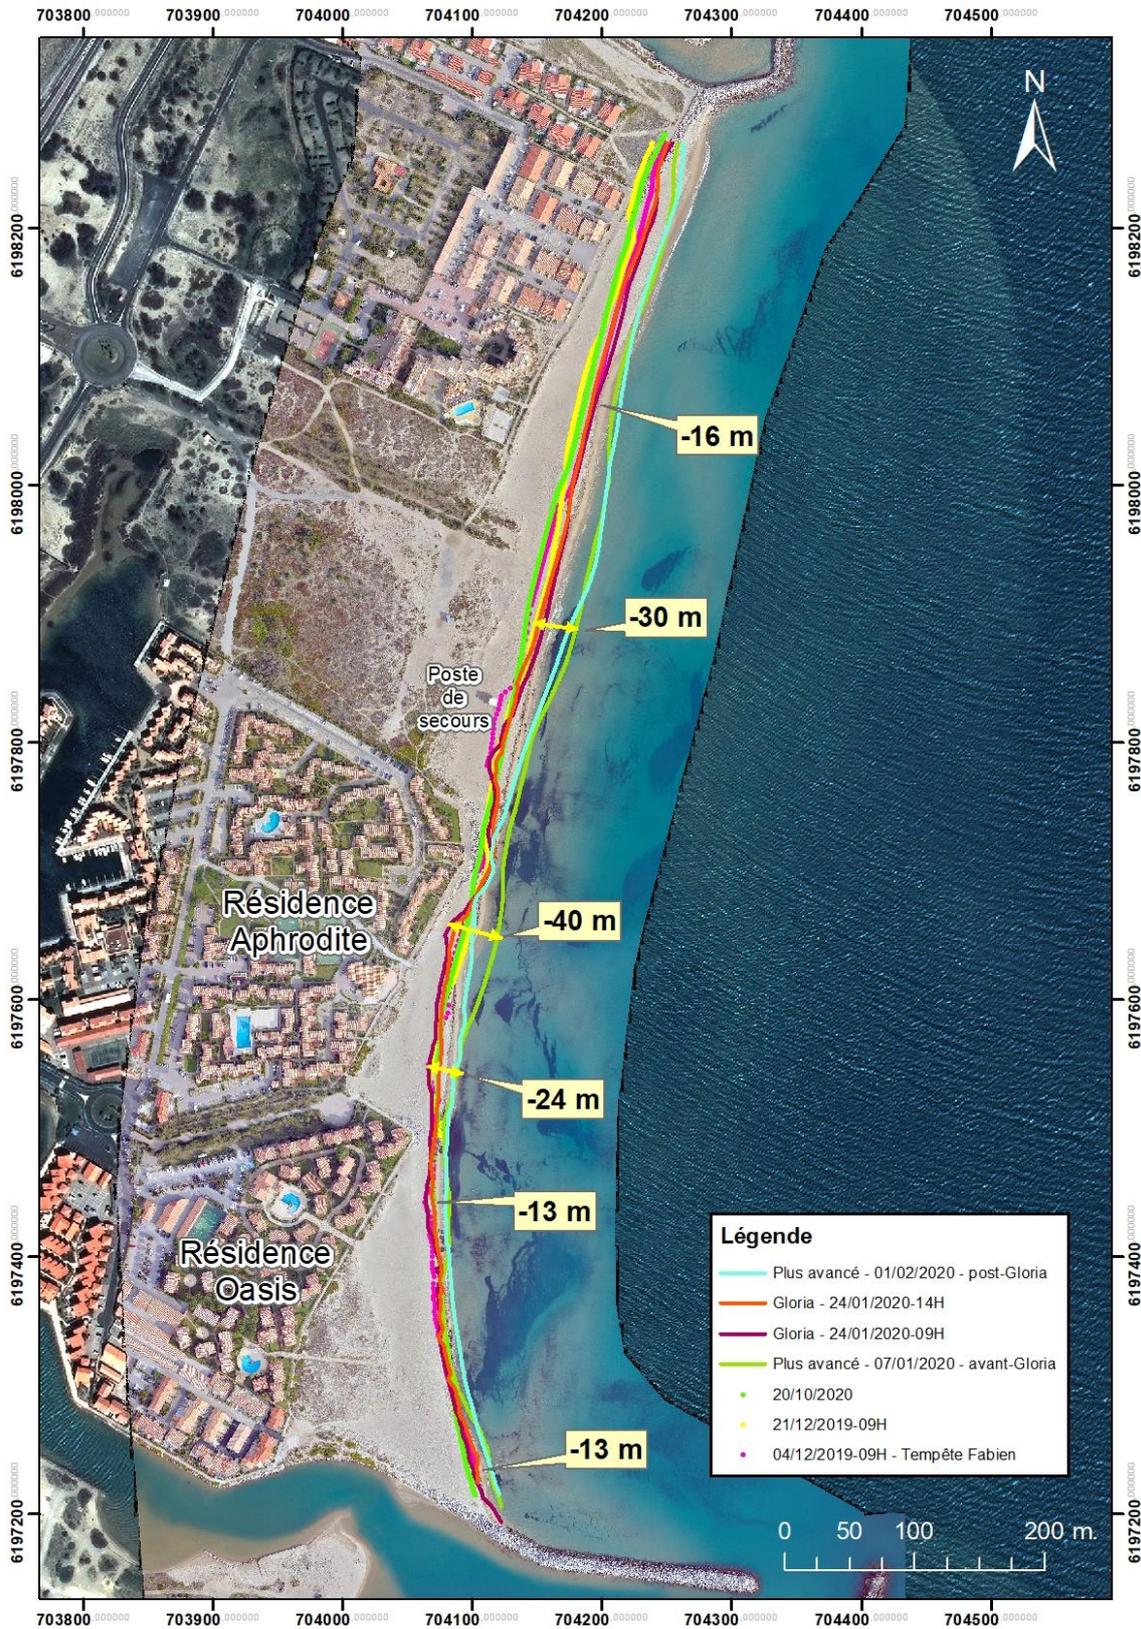
La webcam installée sur le toit de la résidence Oasis a permis de relever des oscillations de la position du trait de côte (mais pas d'analyse sur l'évolution des barres sous-marines) comprises entre 27 et 45 m environ entre fin novembre 2018 (lors de l'installation) et fin décembre 2020.

Les positions les plus avancées correspondent à celles avant et après la tempête Gloria (7/01/2020 et 01/02/2020).

Au global, la plage semble être encore relativement résiliente à ce type d'évènement assez important sur le plan de la hauteur de houle. Cependant il est probable que des effets latéraux (turbulences) à l'enrochement Aphrodite, soient à l'origine du recul plus important et plus persistant de cette portion.

Il est important de noter que, même pour les épisodes de plus faible intensité (Fabien, 21/12/2019, et 20/10/2020), la position pendant l'évènement est très proche de quelques mètres de celle pendant la tempête Gloria, voire même plus reculée au niveau et au nord du poste de secours. Pour ces épisodes (excepté celui d'octobre 2020), le niveau d'eau maximal enregistré au marégraphe de Port-la-Nouvelle, est supérieur à celui enregistré pour la tempête Gloria. Ce phénomène a pu contribuer à un impact important malgré des hauteurs de houles inférieures.

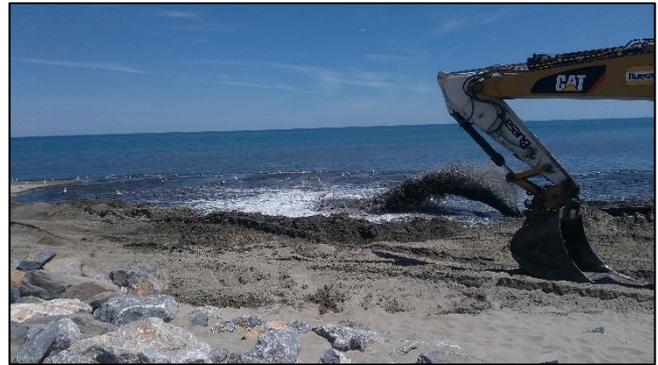
Entre le printemps 2019 et le printemps 2020, les évènements météo-marins sont nombreux et les déplacements sédimentaires sont importants. Le bilan sédimentaire global du secteur est nettement négatif majoritairement sur la plage immergée. On rappelle que, pourtant, ce secteur avait bénéficié d'un rechargement de plage estimé au départ à 13 000 m³ au mois de mai 2019 (photo ci-contre). La fraction fine a été retirée, ainsi le volume restant représentait un apport au final moins important, estimé à 9 200 m³ d'après la commune.

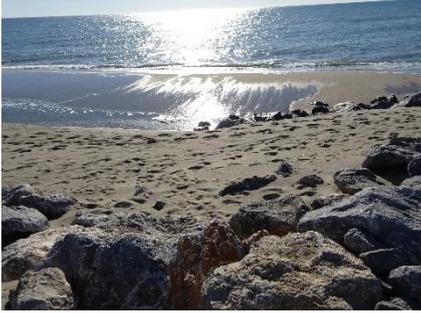
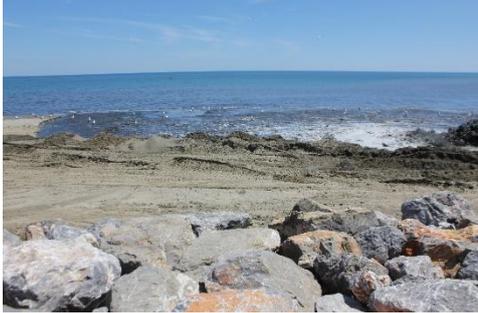
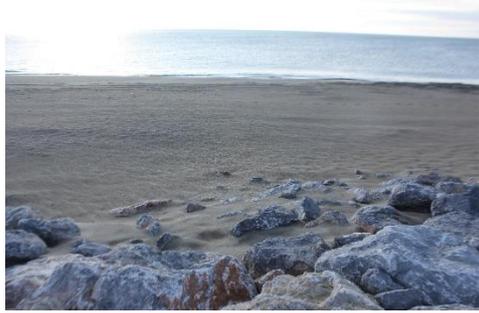
Aphrodite Est :

L'augmentation de la surface de la plage émergée bien visibles sur les photos ci-dessous juste après l'opération de rechargement n'a pas duré dans le temps.

30/04/2019 (avant rechargement)	22/05/2019 (après rechargement)	06/06/2019(après rechargement)

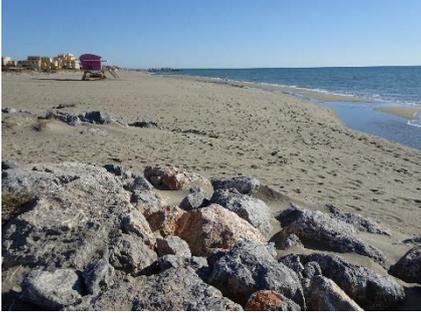
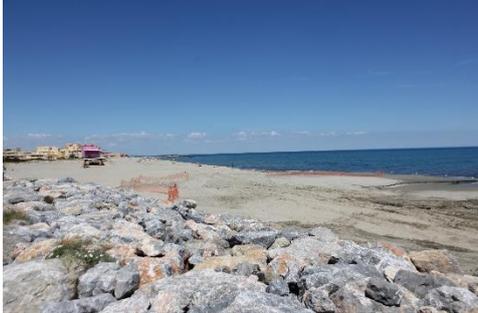
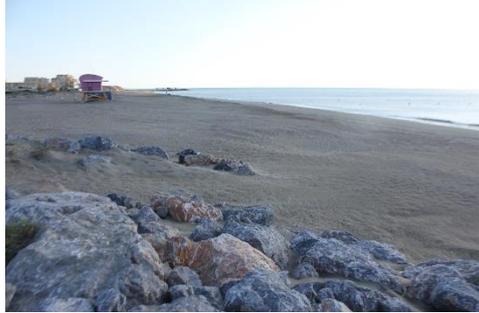
Aphrodite Nord :

30/04/2019 (avant rechargement)	22/05/2019 (après rechargement)	06/06/2019 (après rechargement)

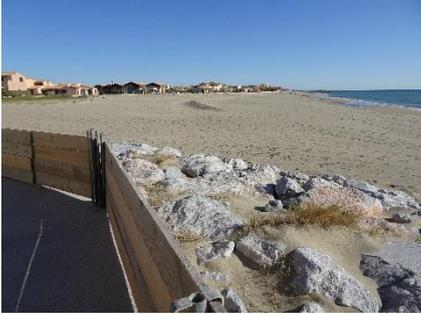
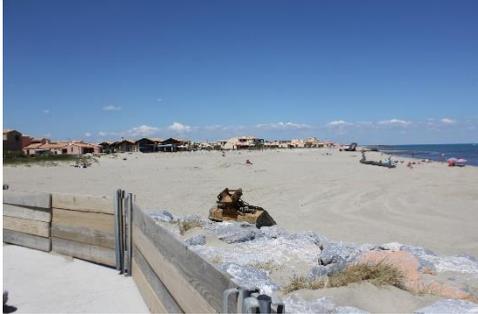
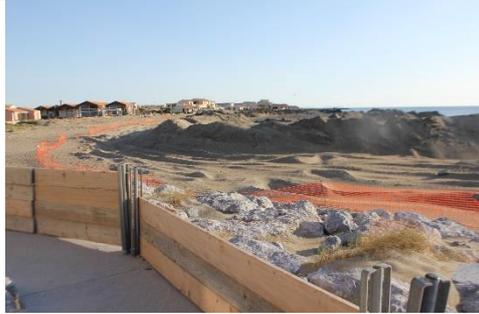
Oasis Nord :

30/04/2019 (avant rechargement)	22/05/2019 (après rechargement)	06/06/2019(après rechargement)

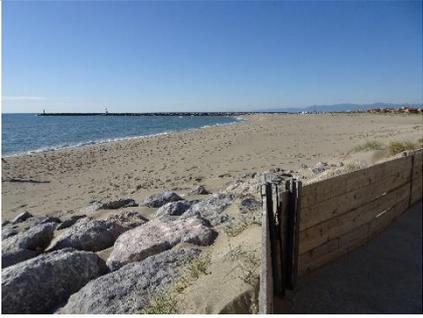
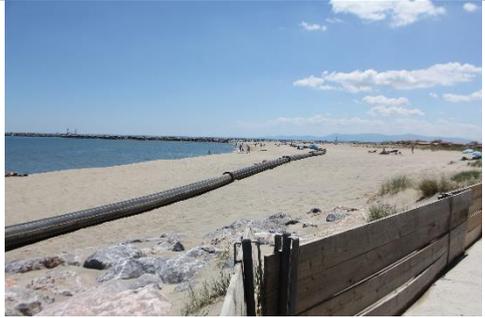
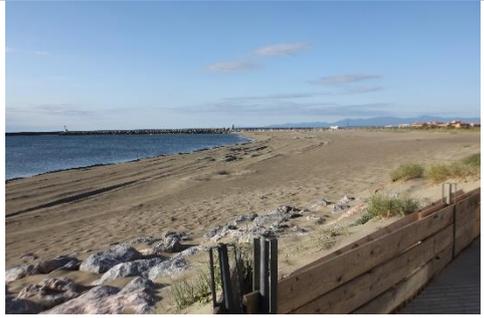
Oasis Sud :

30/04/2019 (avant rechargement)	22/05/2019 (après rechargement)	06/06/2019(après rechargement)

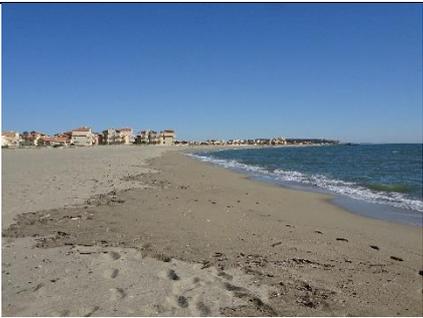
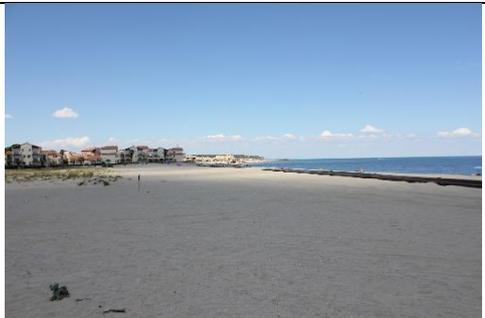
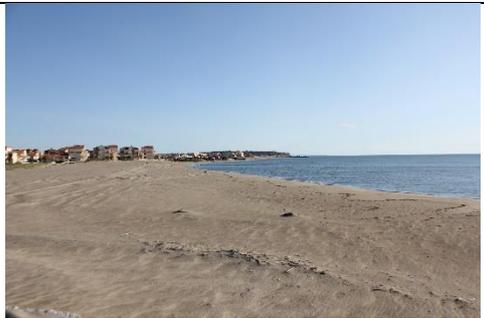
Jetée portuaire :

30/04/2019 (avant rechargement)	22/05/2019 (après rechargement)	06/06/2019(après rechargement)

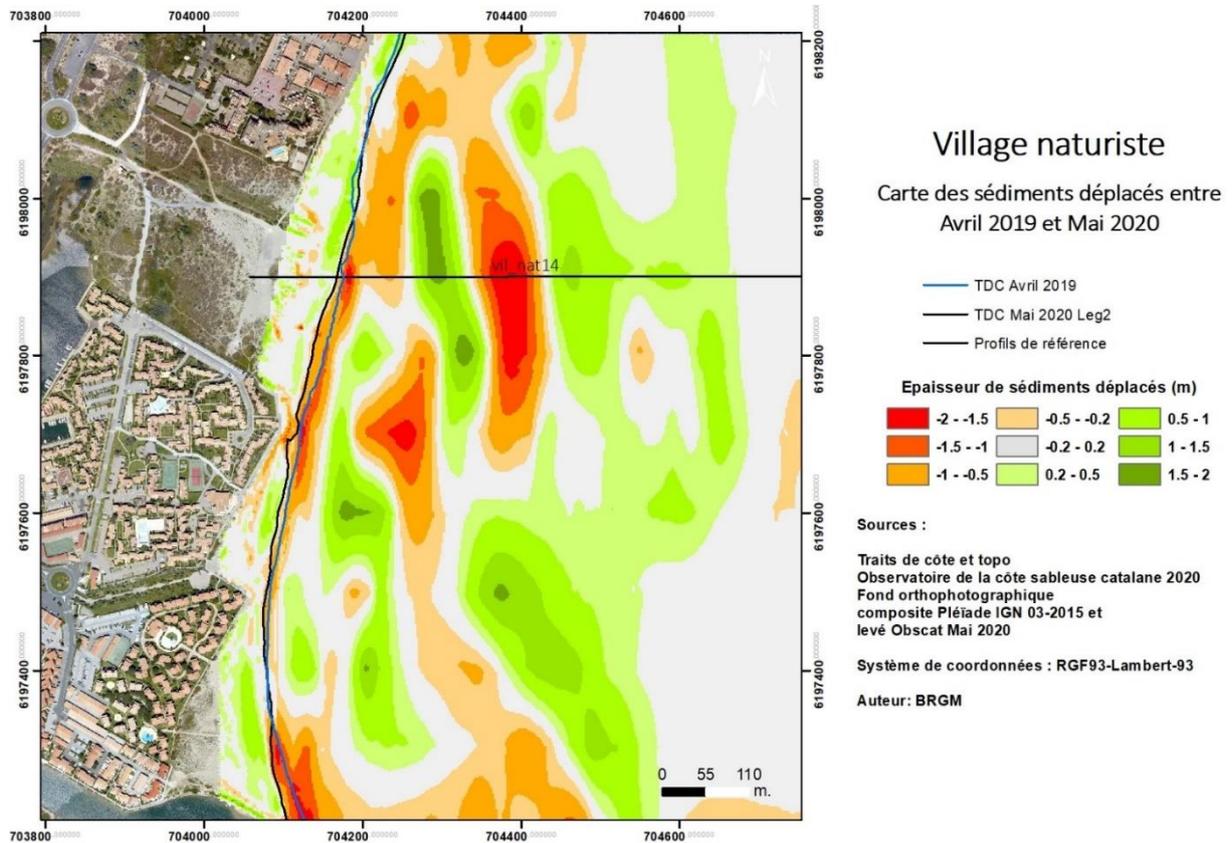
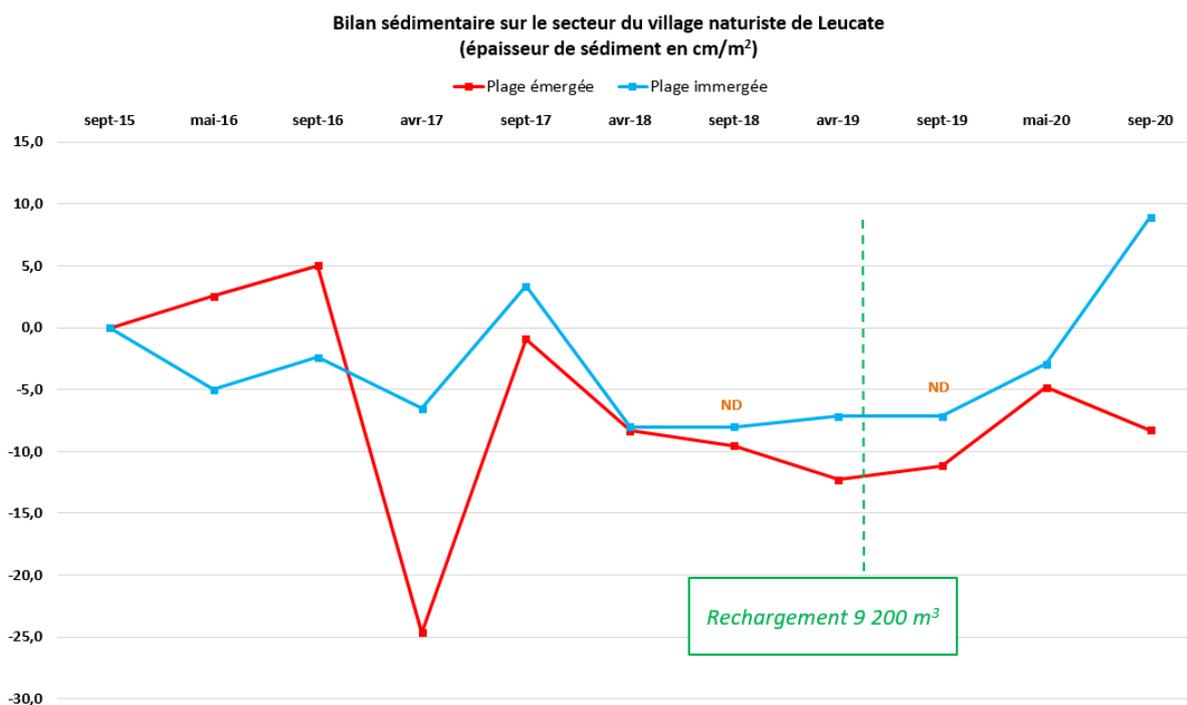
Dans une tendance pluri-annuelle qui est étai plutôt érosive, principalement pour la partie émergée, la dernière période étudiée (depuis avril 2019), très énergétique, a permis un renforcement du bilan global, lié à une entrée de volumes de sable dans cette micro cellule que constitue ce secteur. Au global, le bilan émergé progresse depuis 2015, mais celui de la plage émergée reste en baisse depuis 2015, et les coups de mer estivaux de 2020 ont ralenti une remontée modérée qui s'était entamée depuis avril 2019.

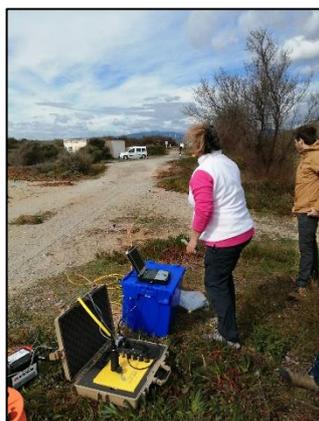
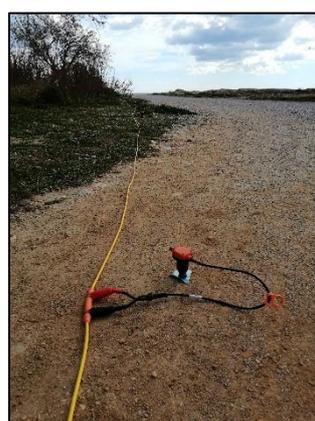
Pour mieux comprendre la nature des stocks sédimentaires à terre, ce secteur, comme d'autres, a fait l'objet d'une expertise du laboratoire Cefrem (UPVD) basée sur des profils géoradar et sismiques (photos ci-dessous) servant à déterminer la nature des stocks mesurés. Les résultats complets sont attendus pour la fin de l'année 2021, ils permettront de déterminer la position des paléo-rivages, la position de la nappe d'eau souterraine, d'estimer l'épaisseur de sable sous la surface qui, elle, est mesurée lors de suivis réguliers ObsCat.

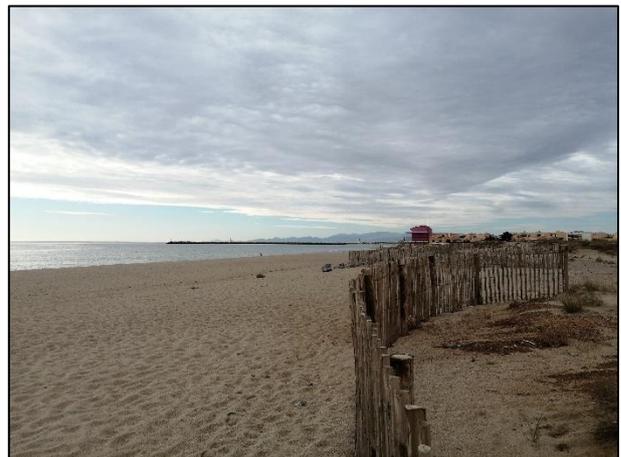
La commune a commencé par installer un ouvrage de mise en défens dans la partie centrale du secteur avant l'été 2021 (photo ci-contre).

Ce type de travaux est bénéfique pour éviter le piétinement sauvage des chicots dunaires persistants mais ne résistera probablement pas à un coup de mer significatif. Un effort d'entretien annuel, voire de réinstallation est donc à prévoir.

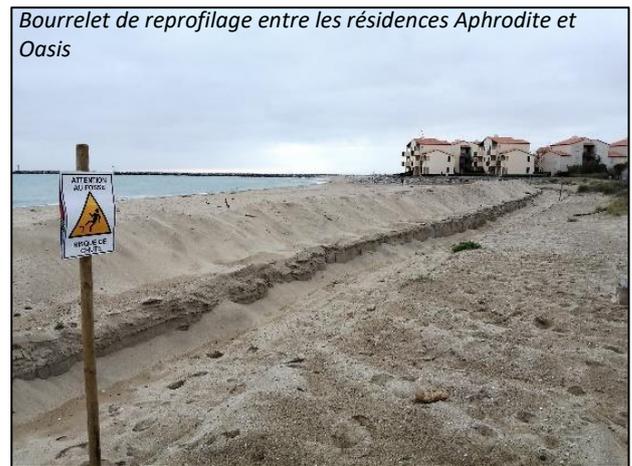
En revanche, la constitution d'amas sableux en haut de plage, par excavation et reprofilage de plage à l'automne (cf. ci-contre), n'est pas conseillée pour prévenir les risques de submersion marine. Les sables ainsi déposés sont peu compactés et donc très vulnérables aux vagues. De plus l'excavation contribue à déstabiliser la structure de la plage et fragilise le pied de dune à proximité.
