# FICHE DE SYNTHÈSE

## CELLULE HYDRO-SEDIMENTAIRE 2

(du port d'Argelès-sur-Mer à la Ribiereta)

### ANNEE 8 : 2020 / 2021

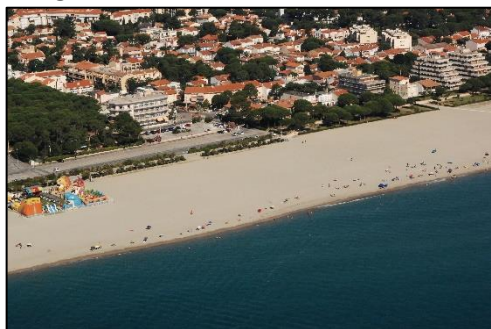
Plage des Pins

Cette cellule est caractéristique des plages du Roussillon en général avec une plage sableuse basse bordée en arrière par un baladoir pour la partie Sud (secteur de la plage des Pins) et un cordon dunaire pour la partie Nord (secteur de la Marenda).

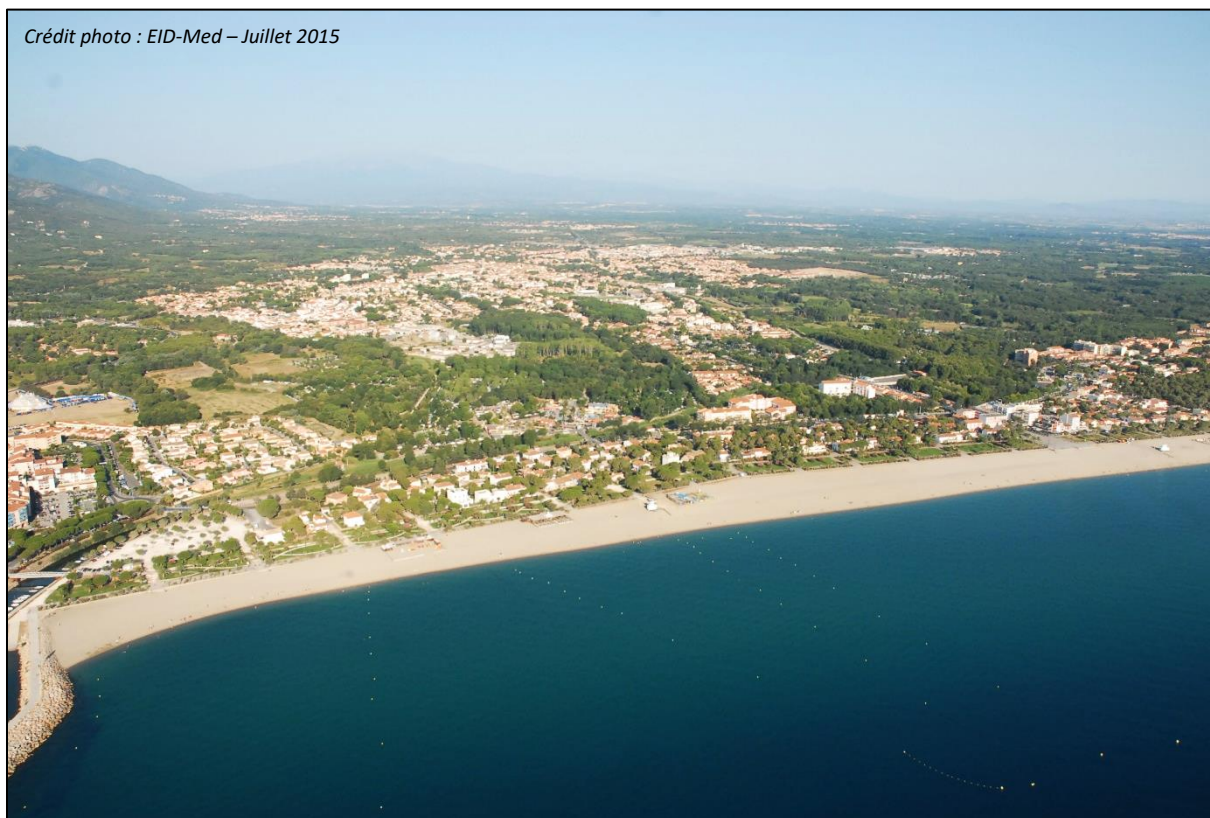
### 3. PLAGE DES PINS ARGELES CENTRE

La plage des Pins (Argelès centre) est la plage la plus artificialisée d'Argelès-sur-Mer en raison de sa situation au cœur de la station balnéaire. Toutefois elle n'est équipée d'aucun ouvrage lourd de fixation du trait de côte et les premiers enjeux sont situés à une centaine de mètres du trait de côte actuel.

Cette plage présente une pente plus forte et une largeur moins importante au Sud en raison de la proximité immédiate du port. Sur tout ce linéaire côtier, jusqu'à la zone de campings située plus au nord, la plage émergée est dépourvue de cordon dunaire, elle est bordée par un muret la séparant du baladoir.

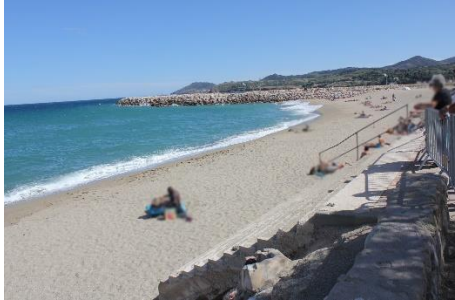
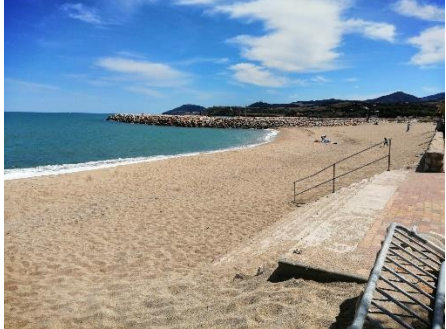
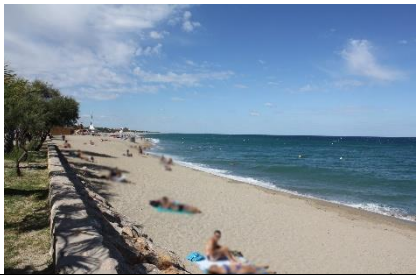
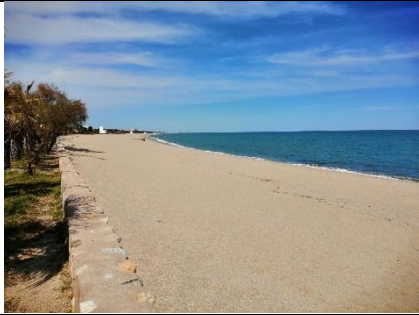
Localisation du point photo et résultat des prises de vue en 2020 et 2021. On note que le niveau de sable au pied de l'escalier est fluctuant d'une saison à l'autre.

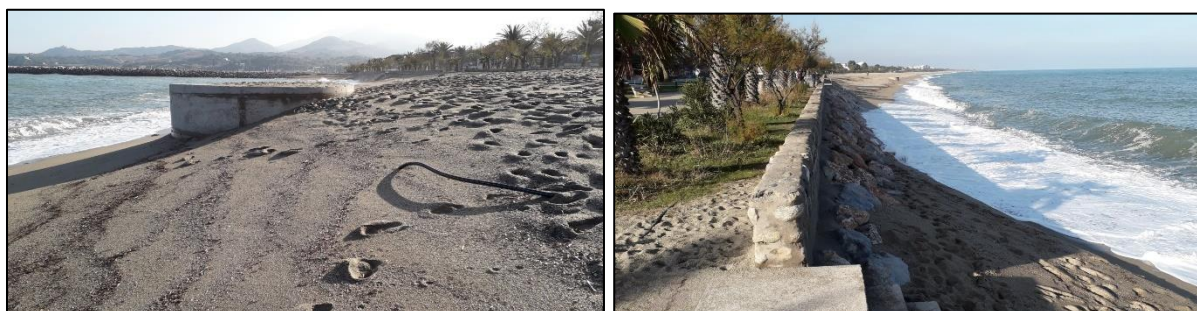
Au Sud de la zone, la plage est étroite et de largeur variable jusqu'à l'émissaire de la station d'épuration (Ci-dessous les photos de la DDTM66 du 30/11/2020).

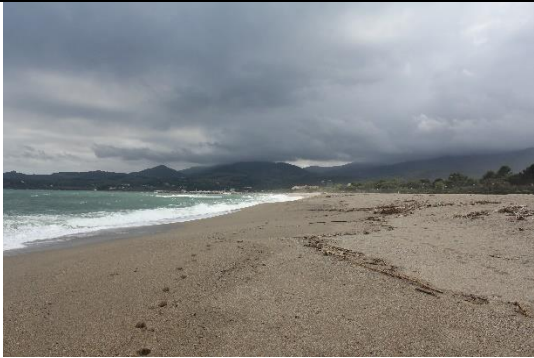
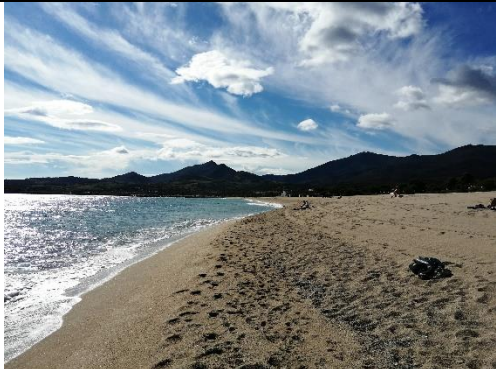
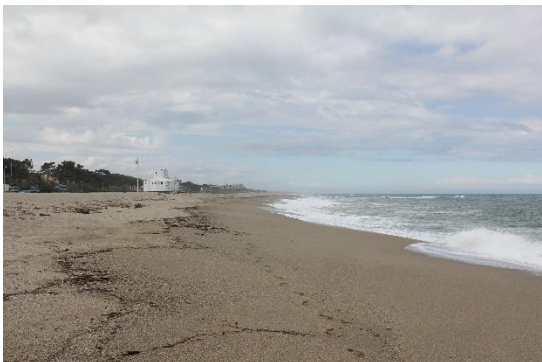
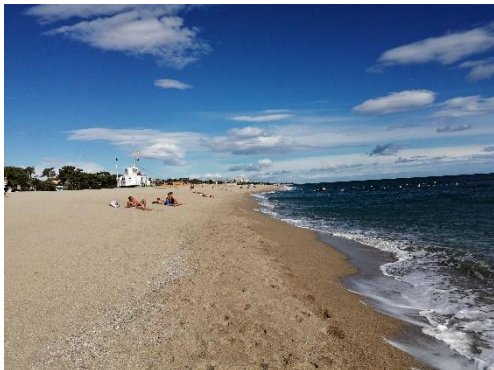
Sur le terrain, au droit de l'esplanade de la plage centrale, la largeur de plage émergée paraît stable. Les photos au sol (figure ci-dessous) et les photos aériennes plus anciennes ne révèlent pas de mobilité particulière ; ce secteur est même moins soumis aux festons du trait de côte (succession d'avancées et de recul formant des ondulations de la limite plage-mer) que d'autres secteurs de la côte sableuse catalane.

Localisation du point photo et résultat des prises de vue en 2020 et 2021

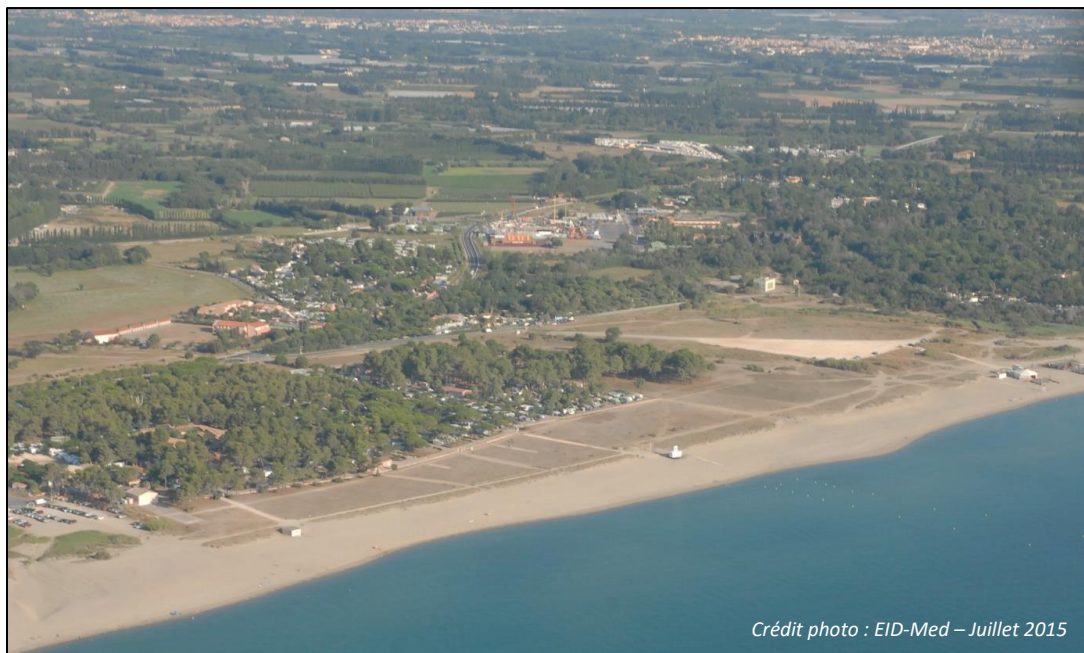
#### 4. PLAGE DE LA MARENDA

La plage de la Marenda fait la transition entre la plage urbaine d'Argelès-sur-Mer au sud et la réserve du Mas Larrieu au nord. Elle est typique des milieux littoraux roussillonnais : plage et dune grise (fixée) larges et trait de côte festonné.

Elle a récemment fait l'objet de travaux de mise en défens. Réalisés en Mars 2021, ils sont issus d'une collaboration entre le Parc naturel marin du Golfe du Lion, la commune d'Argelès-sur-Mer et la Réserve naturelle du Mas Larrieu. Ils permettent de protéger le site du piétinement sauvage.

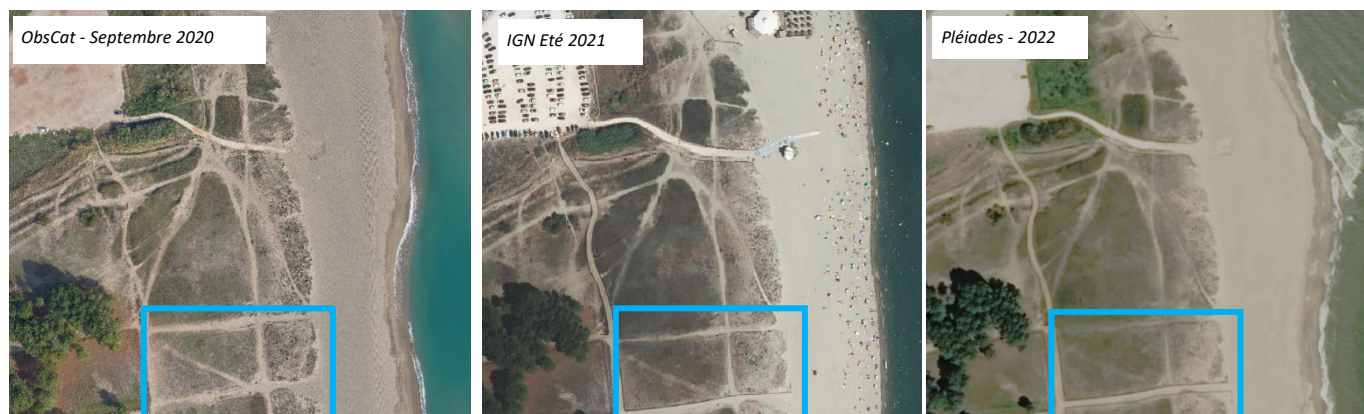
L'impact de ces aménagements sur le cordon dunaire sera mieux apprécié au fil des années. Néanmoins il est d'ores et déjà possible d'observer une couverture végétale plus dense sur un cordon dunaire en cours de cicatrisation (cf zone bleue sur les vues aériennes ci-dessous). En deux ans à peine un accès sauvage en diagonale a presque totalement disparu.

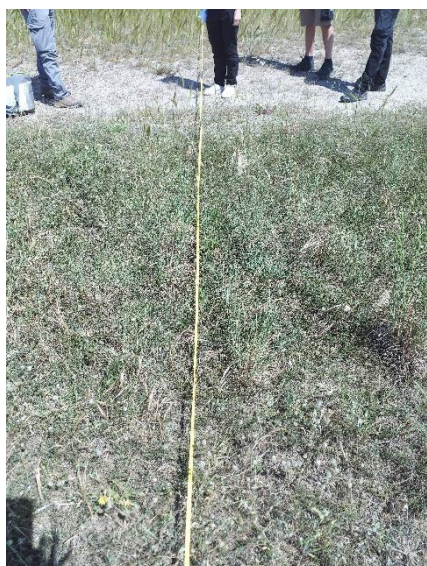
Au printemps 2022, le 2<sup>ème</sup> levé révèle une amélioration générale de l'état de conservation. Par exemple, le casier 6 (photo ci-dessous), en partie concerné par un ancien passage sauvage, se referme peu à peu avec un couvert végétal passant de 20% en 2021 à 80% en 2022 et l'apparition de Centaurée rude (photo ci-dessous).
