FICHE DE SYNTHÈSE

CELLULE HYDRO-SEDIMENTAIRE 8

(de l'embouchure du Bourdigou à l'embouchure de l'Agly)

ANNEE 8 : 2020 / 2021

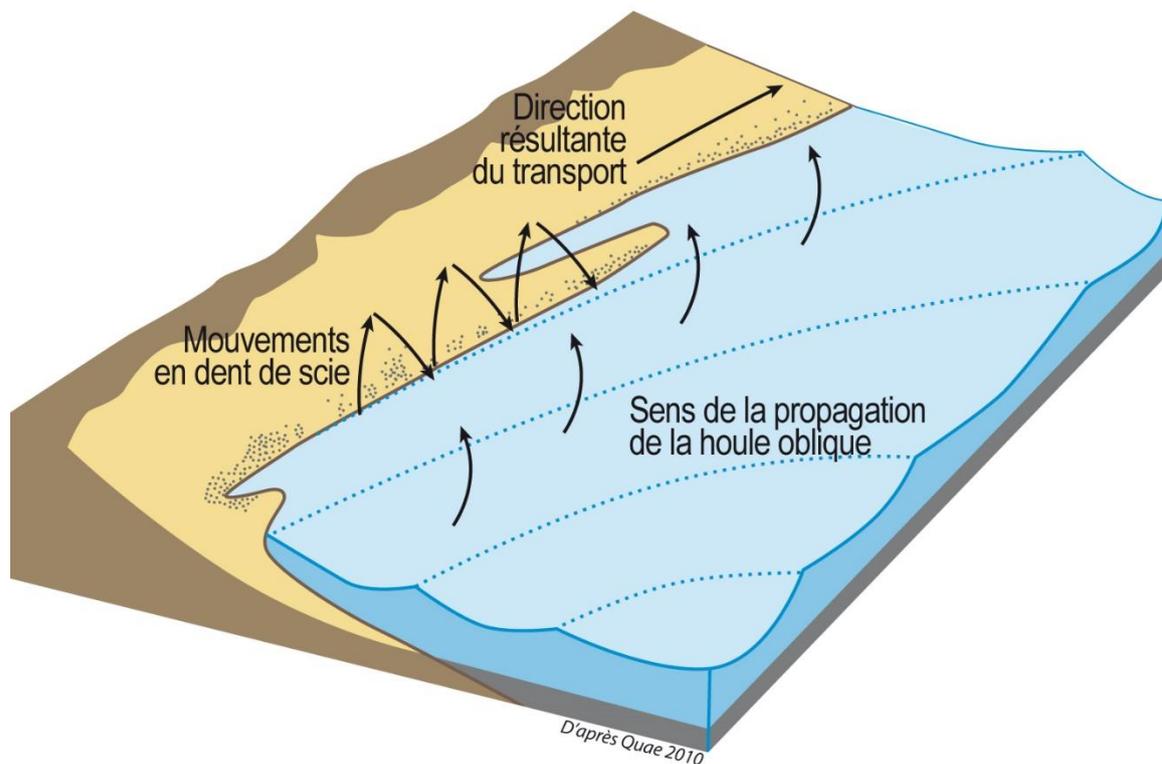
Ce courant de dérive est en fait la résultante d'une action de houle oblique sur une côte rectiligne. Le sable arrive de façon oblique sur la plage mais retombe dans les petits fonds de façon perpendiculaire.

Les fortes houles, lors des tempêtes, ont tendance à emporter le sable de la plage émergée vers les petits fonds sous-marins. A l'inverse lors des faibles houles, les stocks de sable immergés (barres d'avant côte) sont ramenés petit à petit à la côte.

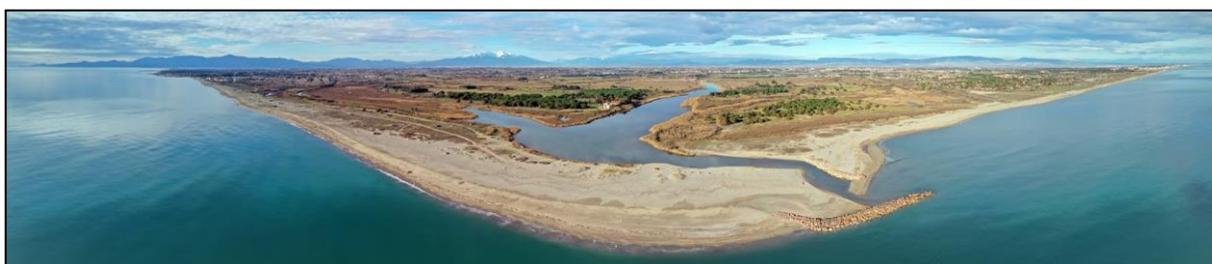
3.1 Historique et bilan pluri-annuel

L'embouchure est fixée depuis 1976 par des ouvrages de calibrage qui participent au blocage du transit sédimentaire vers le nord. On observe en conséquence une situation très contrastée entre le nord et le sud de l'embouchure : plage large au sud, plage étroite et pentue au nord. La position du trait de côte de la plage nord fluctue assez fortement, recule suite à des coups de mer, avance lors des périodes prolongées de forte tramontane, pendant lesquelles les houles inversent la dérive sédimentaire.

On observe une décroissance du stock sableux de la plage émergée très certainement en relation avec l'érosion de la partie nord depuis quelques années. Cette partie montre une érosion en hiver comme en été. Le bilan de la plage immergée (proche du bilan global) a suivi une évolution inverse sur la période 2019-2020 mais s'est infléchi à partir de l'automne 2020.

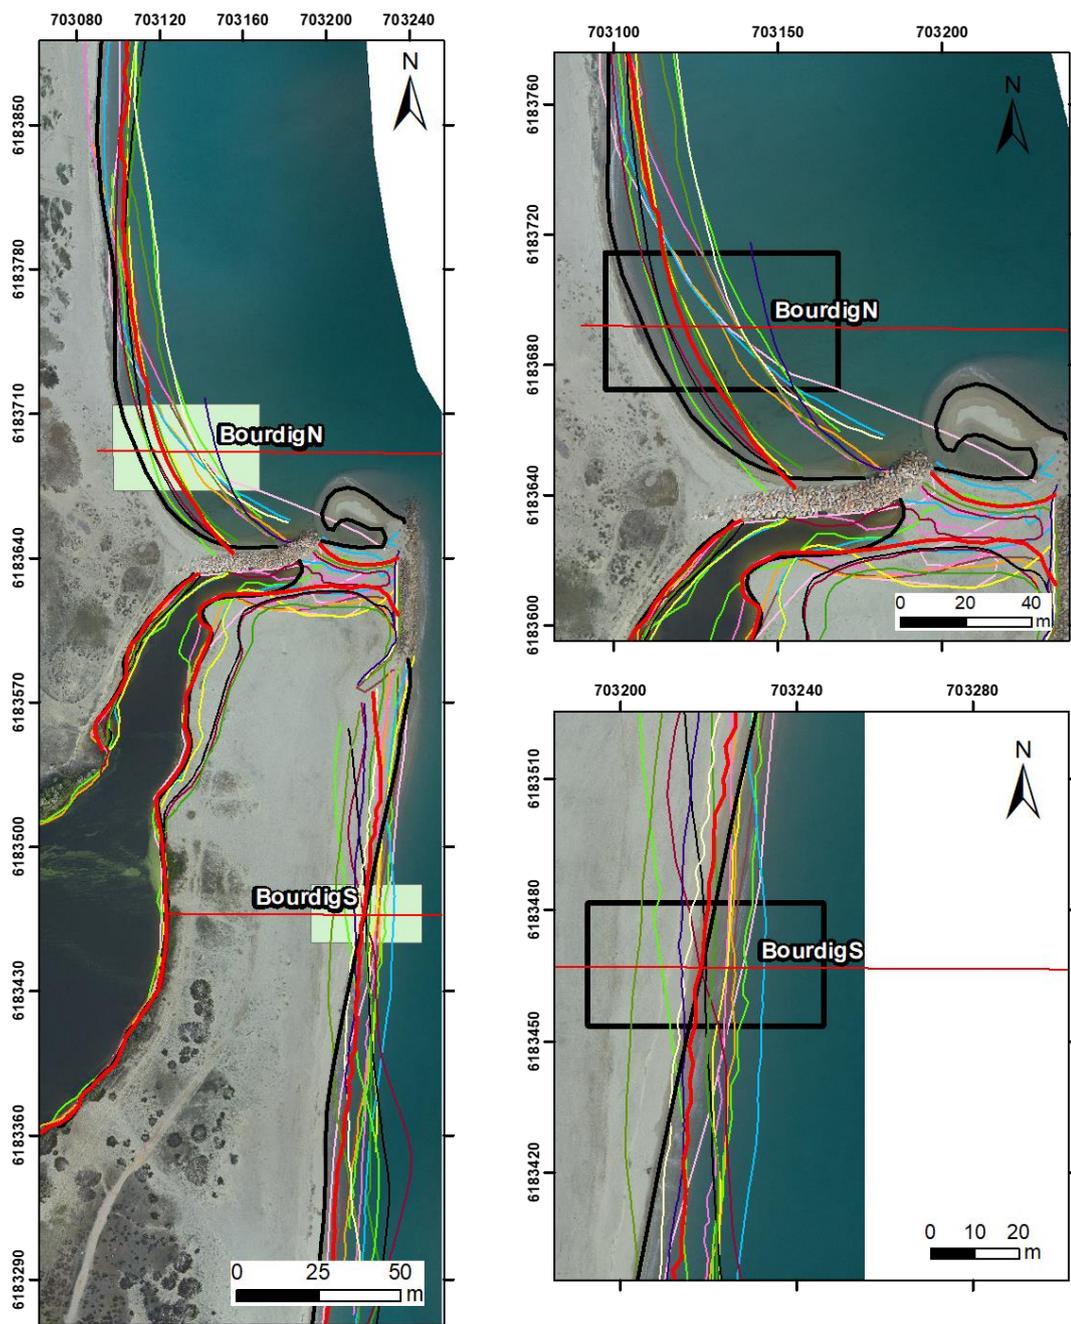
De l'analyse des traits de côte du secteur depuis 2013 (cf. figure page suivante), on retiendra :

- Une mobilité et des oscillations interannuelles importantes au nord, mais également sur la plage au sud sur la façade maritime de la flèche sableuse ;
- Une tendance au recul sur la plage nord même si les houles générées par la Tramontane inversent temporairement la dérive littorale et apportent du sédiment dans cette encoche.
- Le sud du secteur montre une tendance à l'avancée du trait de côte

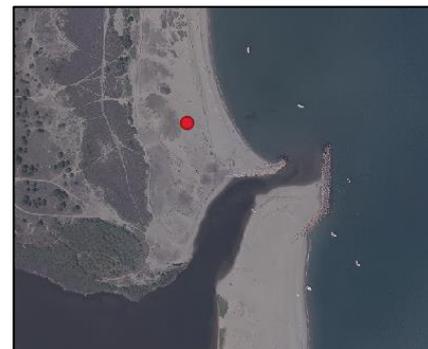
Sur le terrain cette encoche d'érosion au nord est bien visible début 2021, après une période où les sédiments de la tempête Gloria ont contribué à élargir la plage.

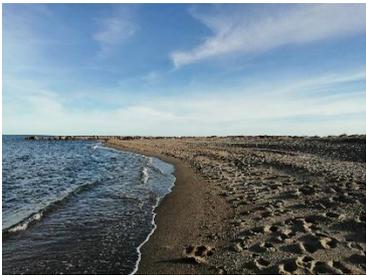
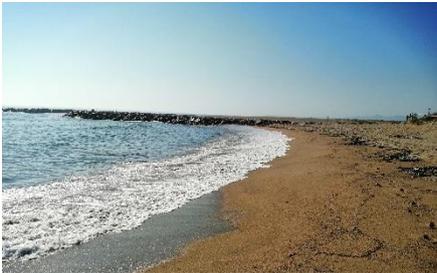
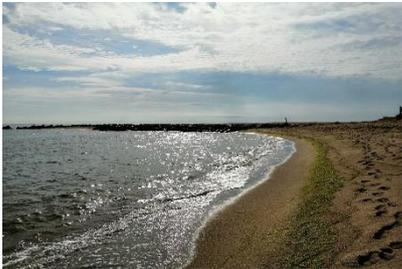
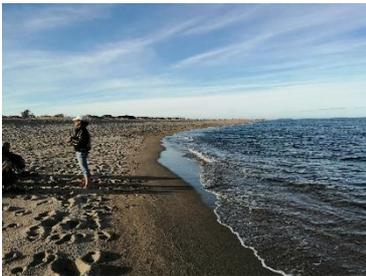
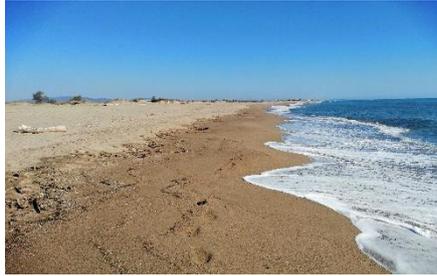
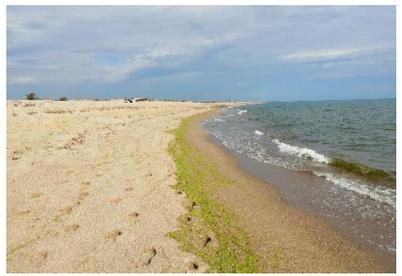
29/10/2020	23/04/2021	27/09/2021
Vers le Sud

A l'automne 2021 l'exutoire s'est totalement obstrué au point que le cours d'eau s'écoule au travers de l'ouvrage nord. Le trait de côte de la plage nord a de nouveau reculé jusqu'à atteindre la racine de l'ouvrage, même en l'absence de tempête.

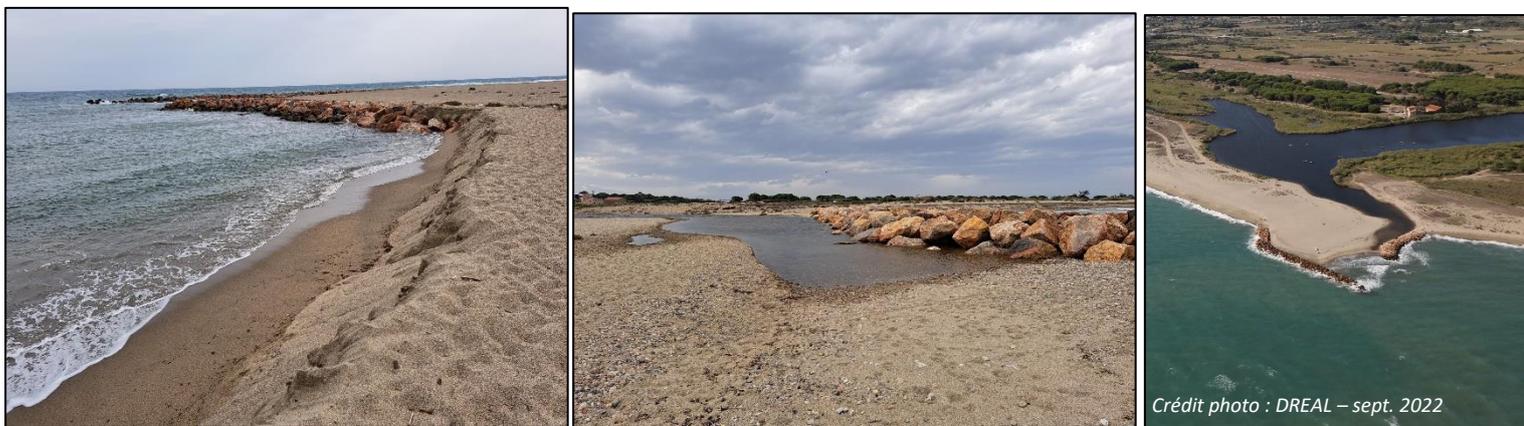
Le trait de côte a poursuivi son recul en automne 2022 et une falaise d'érosion de plage d'environ 1 mètre s'est formée (photo ci-dessous à gauche). Dans le même temps l'exutoire en mer s'est obstrué (photo ci-dessous au milieu et à droite).

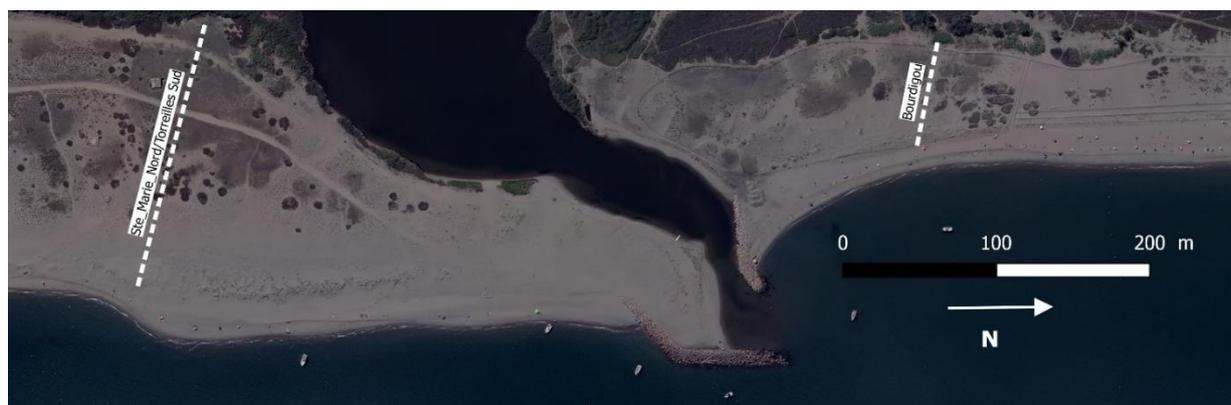
Au Sud, la plage est large et le taux de recouvrement moyen par casier se maintient aux alentours de 50%. Toutefois on notera l'appauvrissement de certains casiers de dune fixée en raison de piétinement par les chevaux. Aux alentours du cheminement longitudinal; le casier 6 est passé de 90% à 20% de recouvrement végétal entre 2020 et 2021 et s'est étoffé pour atteindre 50% au printemps 2022.

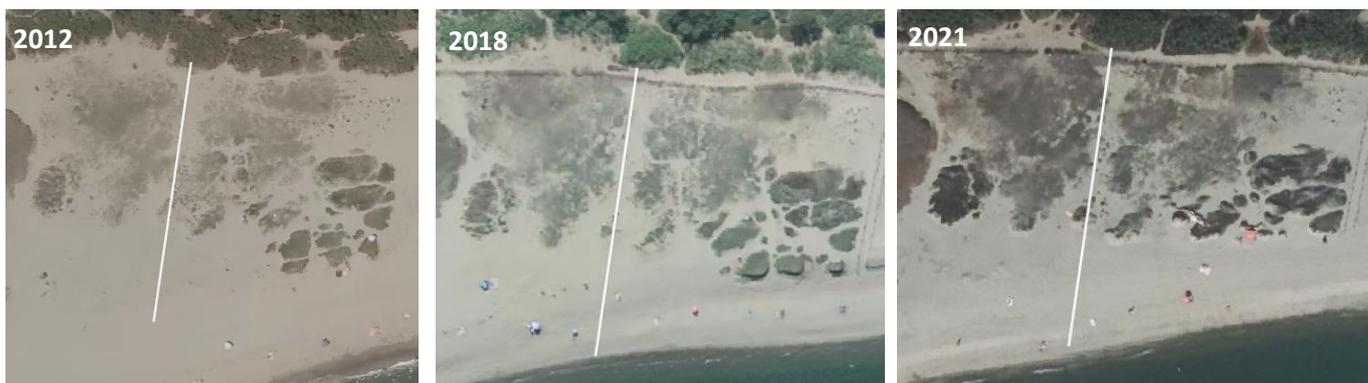
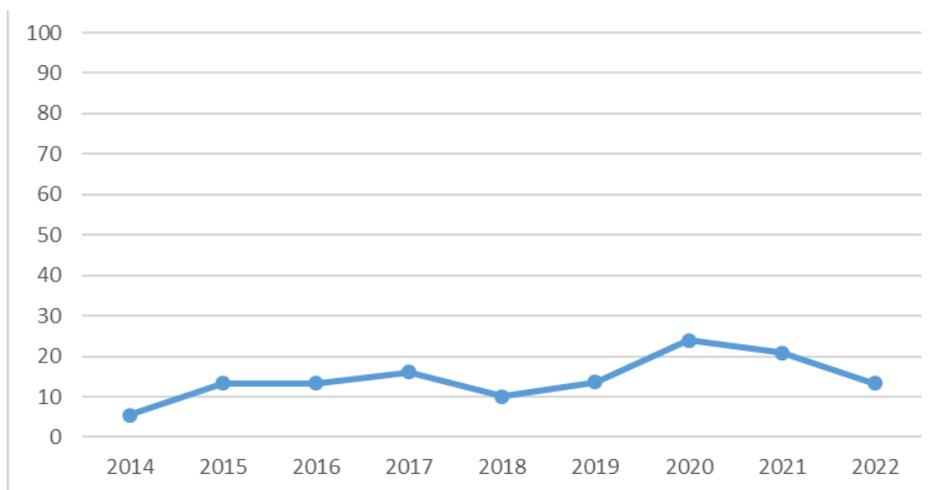
Au nord de l'embouchure du Bourdigou la situation est très différente car le phénomène de rétrécissement de la plage émergée impacte également le cordon dunaire depuis plusieurs années.

La végétation n'a pas le temps de s'adapter et seul l'habitat de dune fixée se maintient voir se développe un peu mais cela ne suffit pas à compenser la perte de végétation totale sur ce transect. Le taux moyen de recouvrement est de 13% en 2022 (cf. graphique ci-dessous).

On note également que les lignes de mise en défens installées sur ce cordon dunaire en 2015 n'ont pas réellement accéléré la cicatrisation du milieu car les usagers continuent à divaguer. Cette pratique peu disciplinée fait ici exception sur les 4 communes de PMM.

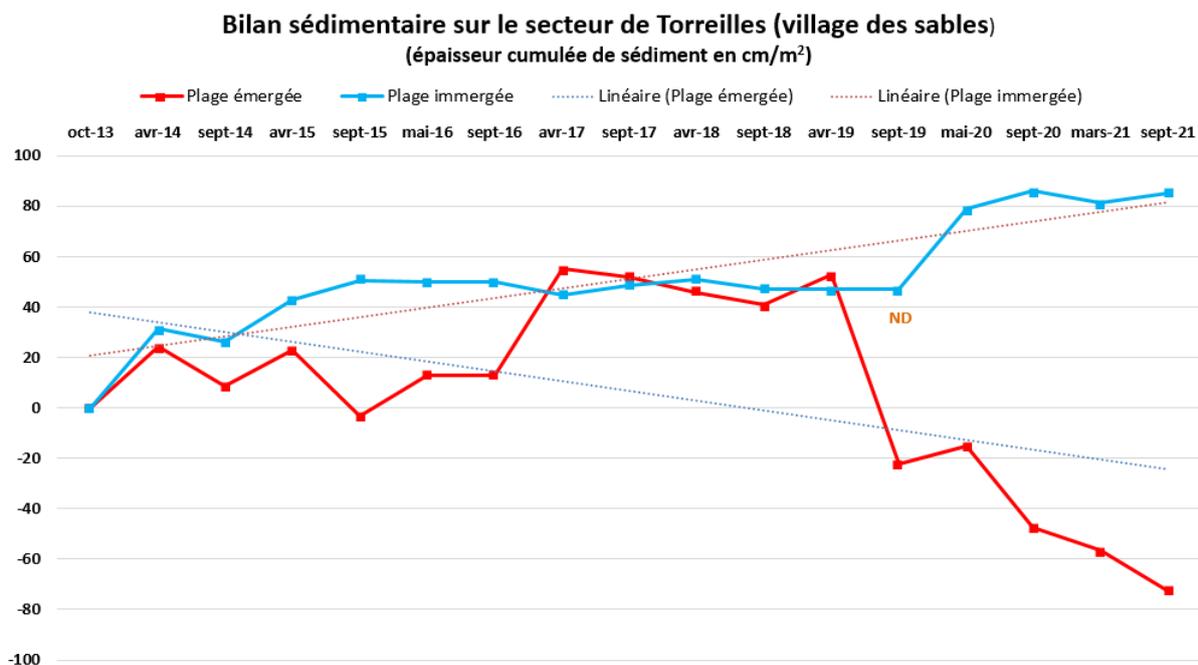
Au global, les bilans sédimentaires tendaient à montrer une certaine stabilité depuis 2015 et une tendance à un déficit modéré sur la zone émergée depuis mars 2017. La plage émergée est restée elle aussi stable pendant près de 4 années consécutives, jusqu'en avril 2019. A partir d'avril 2019, la partie centrale de la plage de Torreilles a été particulièrement touchée par les phénomènes d'érosion,

engendrés par les 2 épisodes de tempêtes consécutifs. La plage émergée sur cette période a enregistré une perte de -26 744 m³ de sable, qui s'est poursuivie encore au cours des deux dernières saisons. Ces pertes récurrentes sont liées à une fragilisation importante de la plage (abaissement et réduction de la largeur) en 2019. Sur la durée complète du suivi, le secteur montre aujourd'hui une tendance érosive assez nette de la plage émergée qui risque d'impacter également le cordon dunaire. En mer, le bilan n'est pas préoccupant.

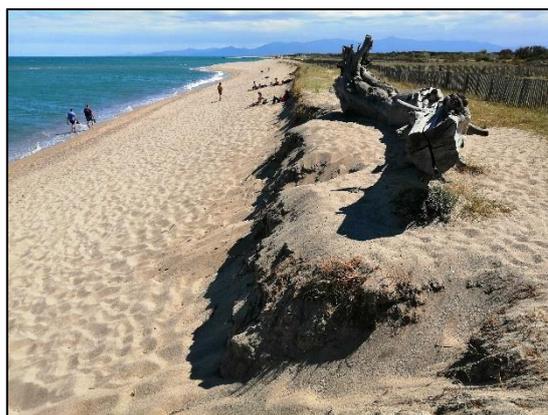
La tendance à l'érosion se matérialise également par un recul du trait de côte. Cette tendance est détectable même dans un contexte de fortes oscillations saisonnières. La plage de Torreilles, avec des pentes fortes et des profondeurs importantes rapidement atteintes en mer (-2,50 m à 20 m du rivage) est particulièrement vulnérable aux aléas érosion et submersion. Cette morphologie accentue la puissance du déferlement sur la plage, l'énergie des vagues se dissipe peu sur l'avant-côte. Ainsi le pied de dune est sapé régulièrement par les houles (cf. photo ci-contre prise en mai 2021).

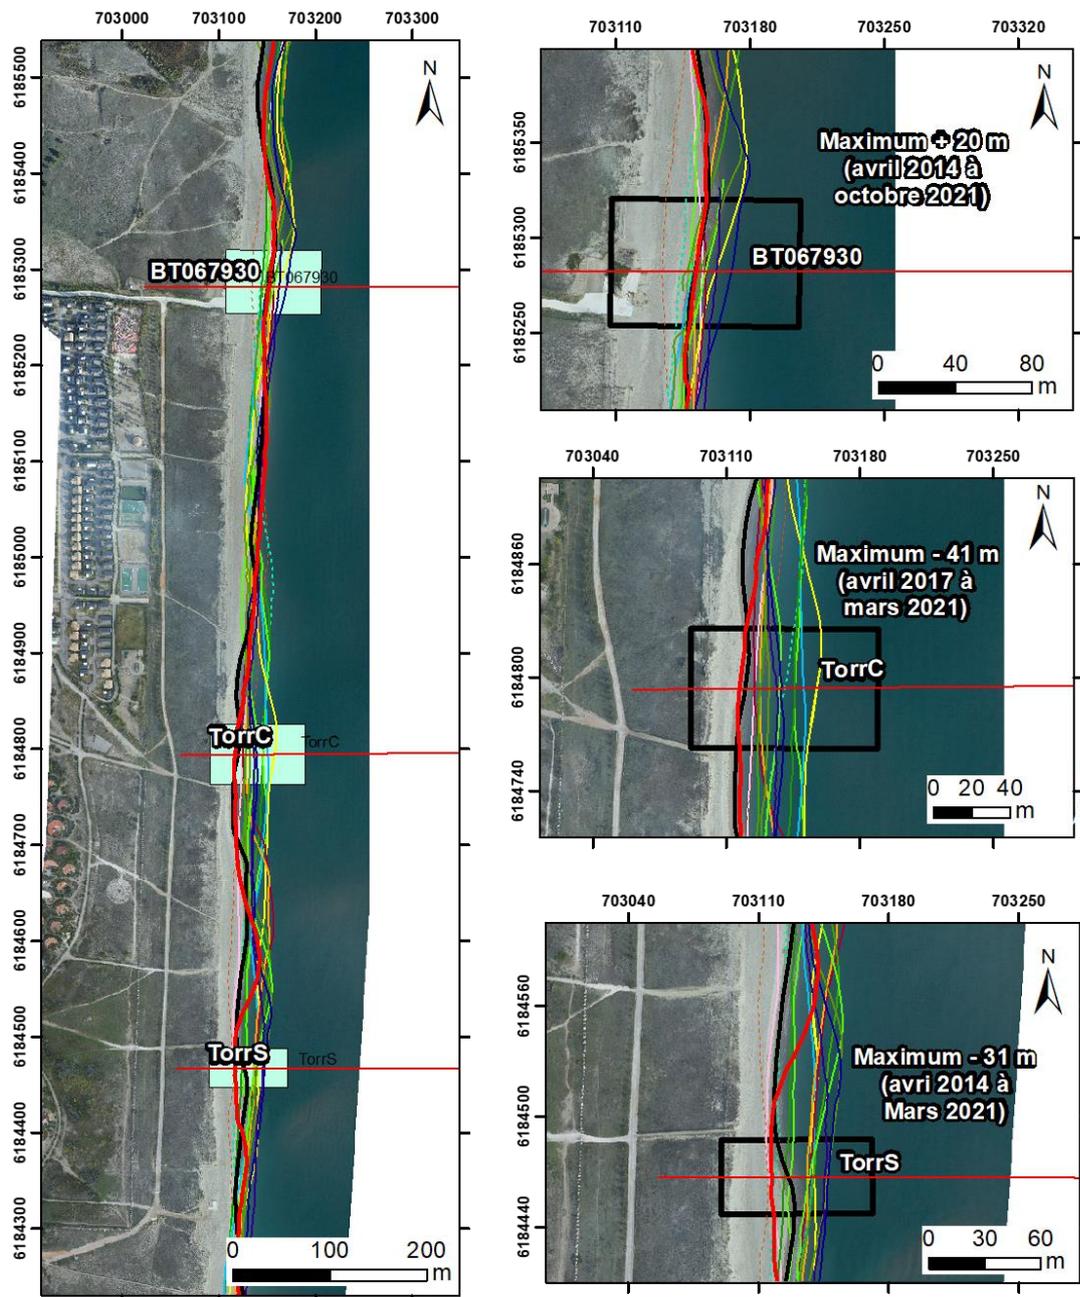
Source :
campagnes OBSCAT
d'octobre 2013 à octobre 2021
Image: Pléiades, IGN, 03-2015 et
orthophotographie ObsCat
octobre 2021
Système de coordonnées:
RGF93-Lambert-93
Auteur : BRGM

Depuis 2013, au droit du village des sables on note un recul pouvant atteindre -26 mètres, soit une moyenne de 3,25 mètres de largeur de plage perdue chaque année.

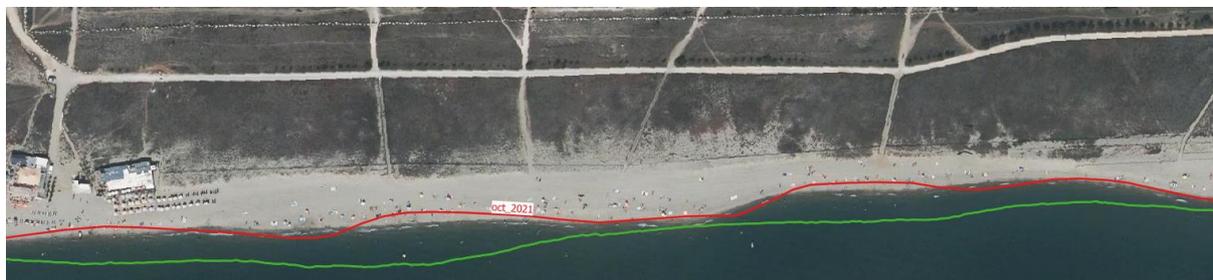
Sur la portion de 700 mètres linéaires cartographiée ci-dessous la surface perdue entre l'automne 2013 (trait de côte vert) et l'automne 2021 (trait de côte rouge) est estimée à 10 000 m².

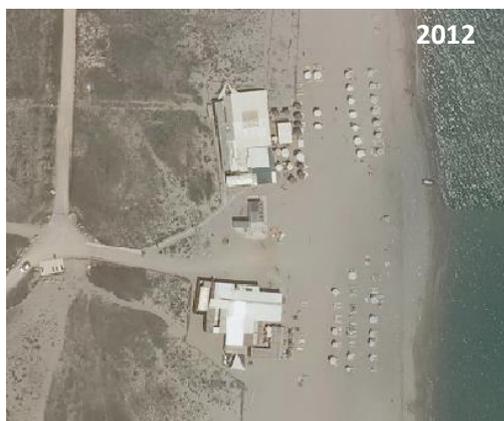
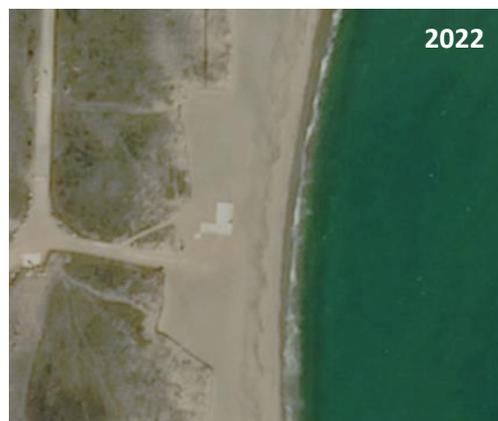
Tout comme au Sardinial à Canet ce secteur a subi une évolution dissymétrique :

- une dune grise qui se fixe et développe son couvert végétal par cicatrisation du milieu grâce aux travaux de mise en défens
- une plage qui devient de plus en plus étroite à cause du recul du trait de côte et à l'érosion chronique.

Sur ces images On notera également l'impact des restaurants sur le front dunaire.

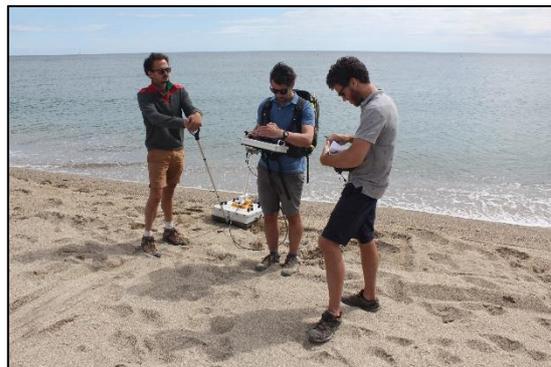
Pour mieux comprendre la nature des stocks sédimentaires à terre, ce secteur, comme d'autres, a fait l'objet [d'une expertise du laboratoire Cefrem \(UPVD\)](#) basée sur des profils géoradar (photo de l'acquisition ci-dessous) et sismiques servant à déterminer les caractéristiques des stocks mesurés.

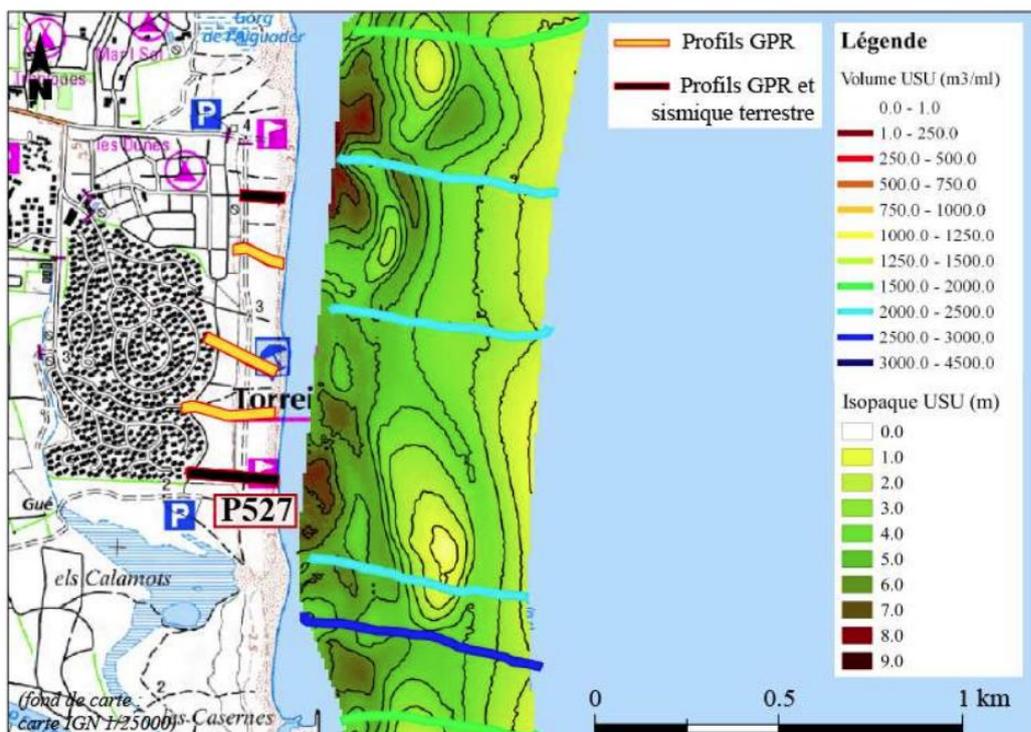
Carte de localisation des données et volume du stock en mer

Sur plusieurs profils, cette expertise a permis de révéler la nature et l'épaisseur des sédiments réellement présents sous la surface levée au DGPS et au Lidar (à terre) ou au sondeur (en mer). Les résultats ont mis en évidence un fort stock sableux à terre et en mer. On estime que les sédiments sableux concernent environ 4 mètres d'épaisseur à terre mais le toit de la nappe d'eau saline est détecté très rapidement.

Cette épaisseur, comprise entre 1250 et 3000 m³ par mètre linéaire de côte, correspond aux sables mobilisables naturellement par les houles et la dérive littorale à l'échelle d'un événement de tempête jusqu'à l'échelle séculaire (c'est l'Upper Sediment Unit – USU). Ce secteur fait partie de ceux comprenant les stocks sableux les plus volumineux sur l'ensemble des compartiments littoraux (plage immergée, plage émergée et dune) tout comme Canet et Saint-Cyprien.

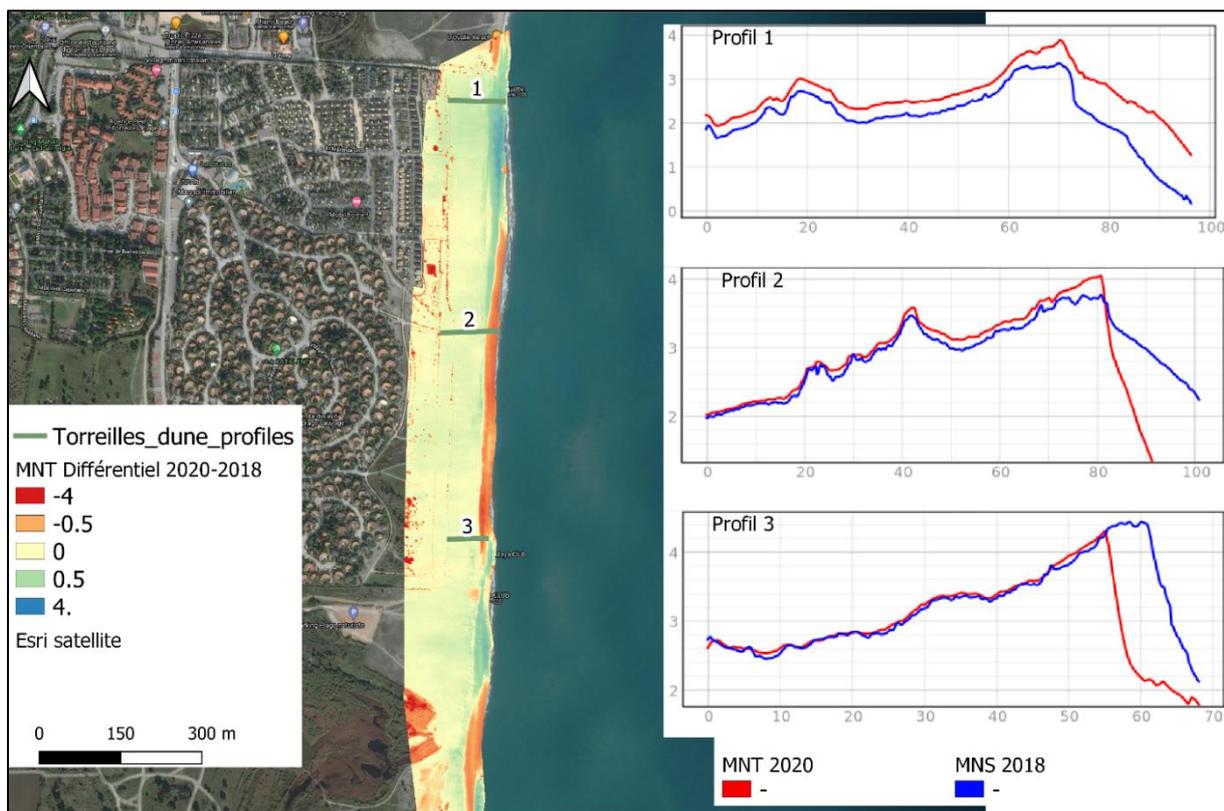
Pour ce qui est de l'évolution du cordon dunaire, les dernières expertises montrent que les mouvements sédimentaires se sont fait essentiellement sur la plage et les premiers mètres de dune. Au centre du secteur, on observe un fort recul du pied de dune (supérieur à 10 m) et un très fort abaissement de la topographie de la plage (supérieur à 2 m). Ces évolutions soulignent et confirment le fort impact engendré par les épisodes de tempête successifs depuis 2018 et principalement ceux de septembre et octobre 2019 sur la partie centrale du secteur de Torreilles.

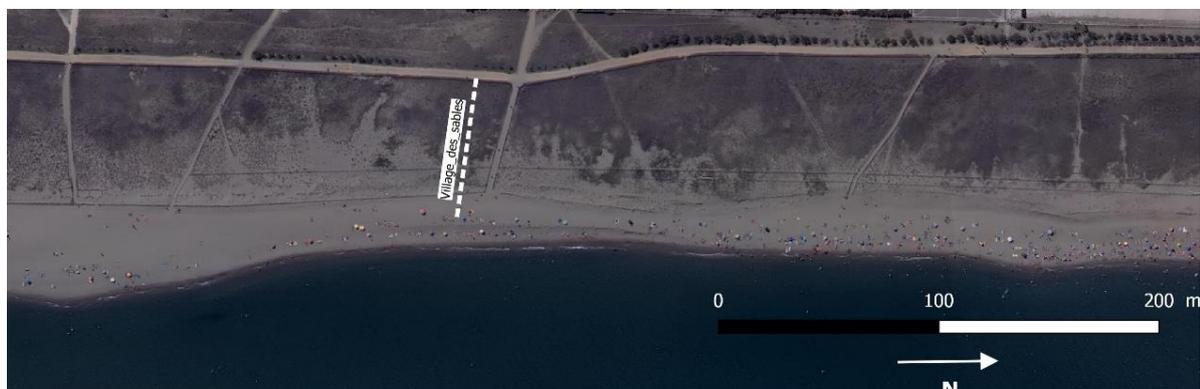
En complément, un transect de végétation permet un suivi biologique du cordon dunaire.

Ce transect présente des indicateurs très satisfaisants. Son taux de recouvrement moyen a diminué entre 2020-2021 (68%) et 2022 (55%). Cela s'explique par une diminution nette du recouvrement végétal est des 6 casiers les plus proches de la plage. En 2013 un seul casier de suivi était concerné par l'habitat « plage », aujourd'hui 4 casiers sont dénudés de toute végétation. Cela représente 20 mètres d'habitat dunaire perdu à cause du recul du trait de côte et, par conséquent, du pied de dune et du front dunaire.

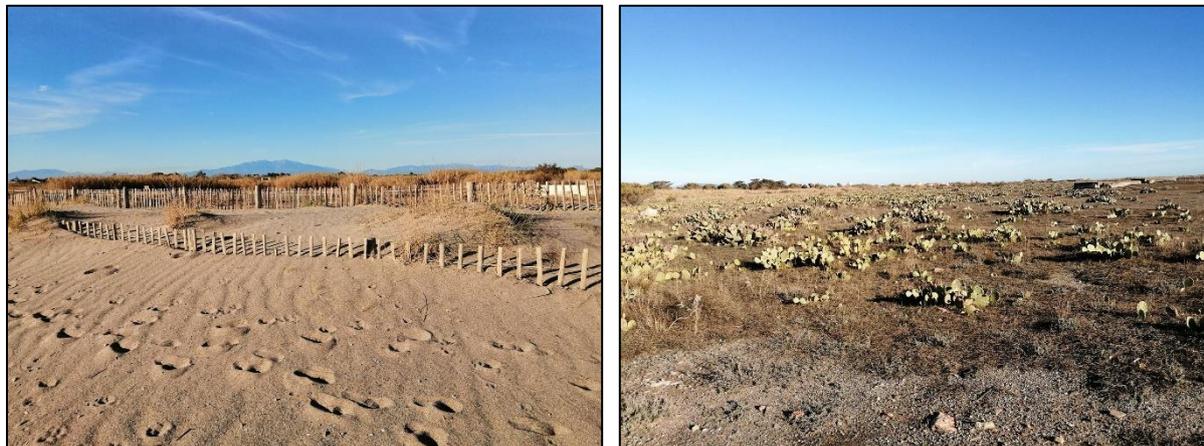
Plus au nord, la plage émergée reste sinueuse et les ouvrages de restauration paraissent jouer un rôle positif sur le système dunaire. Ce secteur n'est pas identifié comme un secteur sensible en raison de l'absence d'enjeux humains à l'arrière.

La dune vive est y est bien conservée, les espèces dunaires sont bien présentes, la dynamique sédimentaire est observable. La dune fixée est large et mis en défens mais elle est envahie de figiers de barbarie. Au droit du blockhaus le suivi photographique permet de noter une certaine stabilité malgré l'occupation estivale de la plage. C'est le cas ici en haut de plage mais le constat est identique pour le bas de plage. Les concessions disposent d'une surface de plage suffisante et n'abîment pas le cordon dunaire lors des opérations d'installation et de démontage.

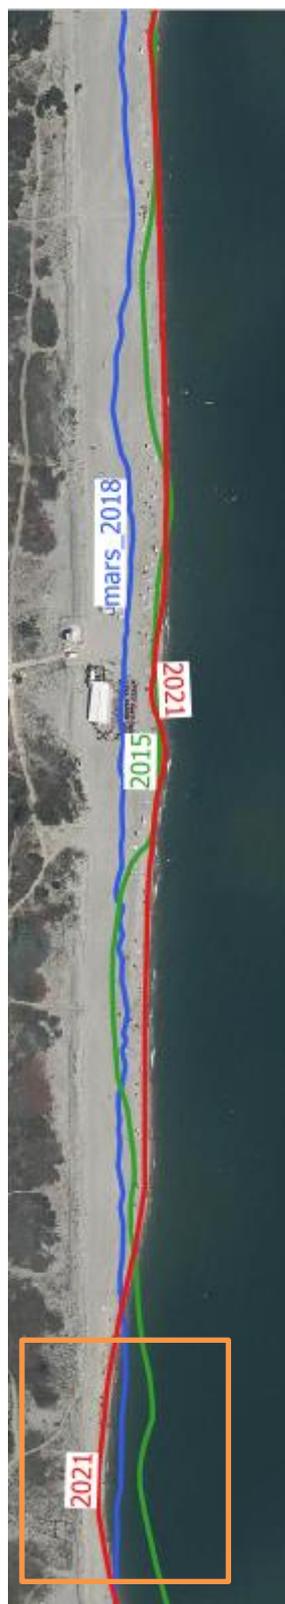
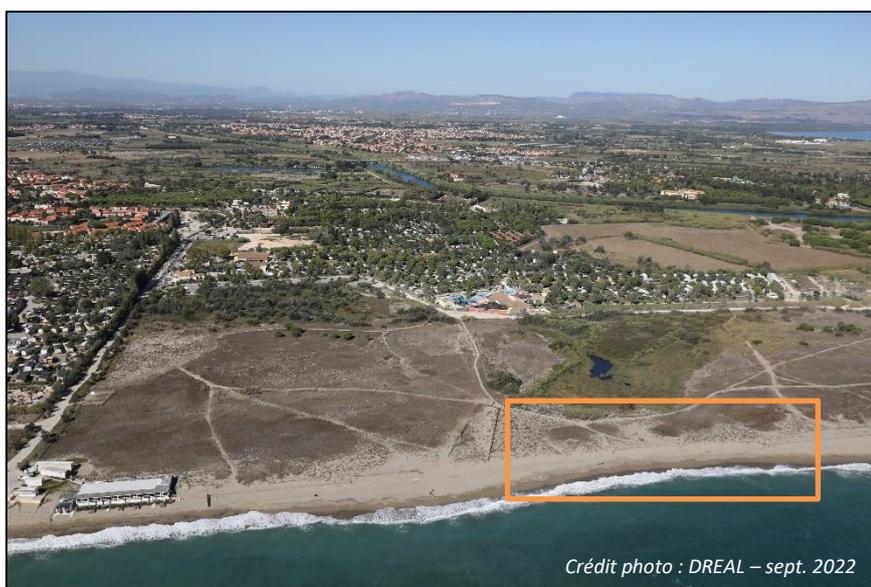
C'est le trait de côte de mars 2018 levé par photogrammétrie juste après la tempête exceptionnelle qui est toujours le plus en retrait excepté sur une zone d'environ 150 mètres où la sinuosité du trait de côte est franchement en recul (cf. rectangle orange sur la carte ci-contre et sur la photo ci-dessous).

Partout ailleurs, par rapport à 2015, la position du trait de côte en 2021 est plus avancée, elle est restée relativement stable par rapport à 2020.

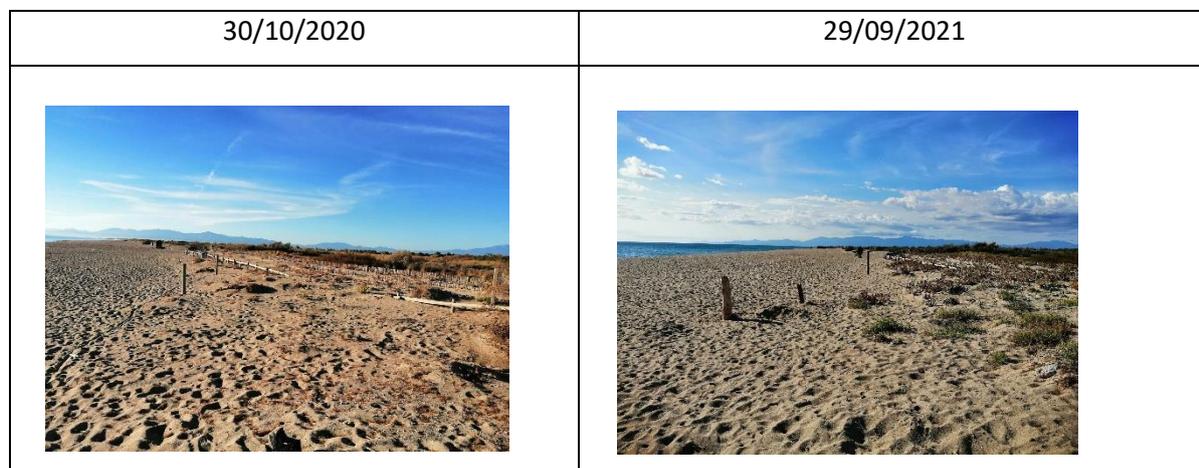
A l'extrême nord de la plage de Torreilles on observe également une stabilité sur le profil de plage avec une colonisation de la végétation dunaire à l'avant du cordon. Cette plage est nettoyée mécaniquement mais les engins de criblage ne passent pas sur le pied de dune, des piquets matérialisent d'ailleurs la limite de la zone de nettoyage. Les Panicauts maritimes sont ainsi préservés.

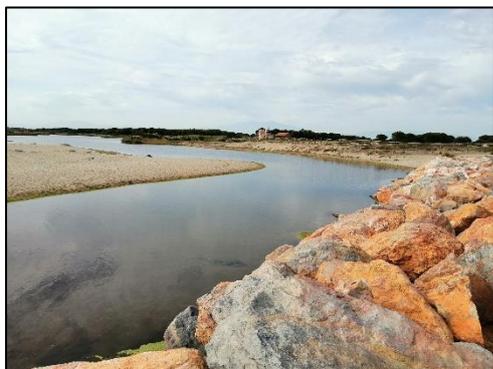
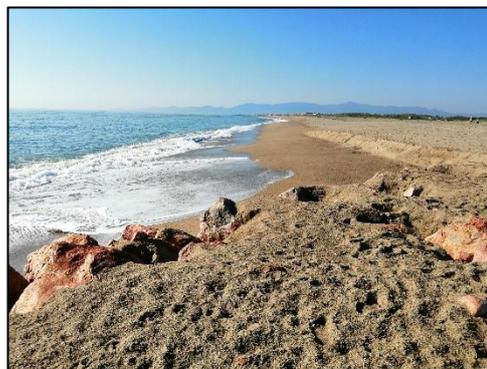
L'embouchure du Bourdigou et les plages adjacentes sont toujours très mobiles avec une tendance à l'accumulation sableuse entre les ouvrages en enrochements.

En 2023 une étude est lancée par PMM pour mieux comprendre le fonctionnement global du Bourdigou. Les premiers résultats sont attendus dans le courant de l'année, ils permettront d'identifier et de prioriser les problématiques à gérer pour restaurer un fonctionnement naturel du site.

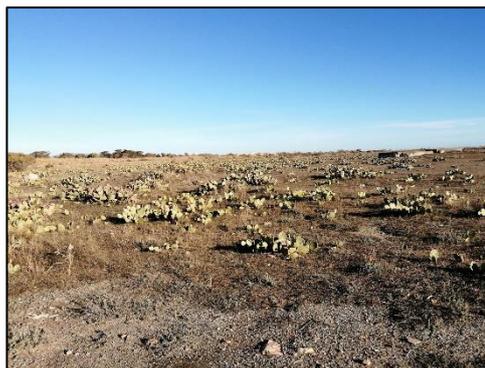
L'état de conservation du cordon dunaire entre le Bourdigou et l'Agly est globalement bon malgré la présence localisée mais importante d'espèces invasives (figuiers de barbarie notamment). L'envahissement est tel que des campagnes d'arrachage manuel ne suffiront pas. Il faut pouvoir trouver des méthodes efficaces ne dégradant pas les habitats naturels.
