FICHE DE SYNTHÈSE

CELLULE HYDRO-SEDIMENTAIRE 9

(de l'embouchure de l'Agly au port du Barcarès)

ANNEE 8 : 2020 / 2021

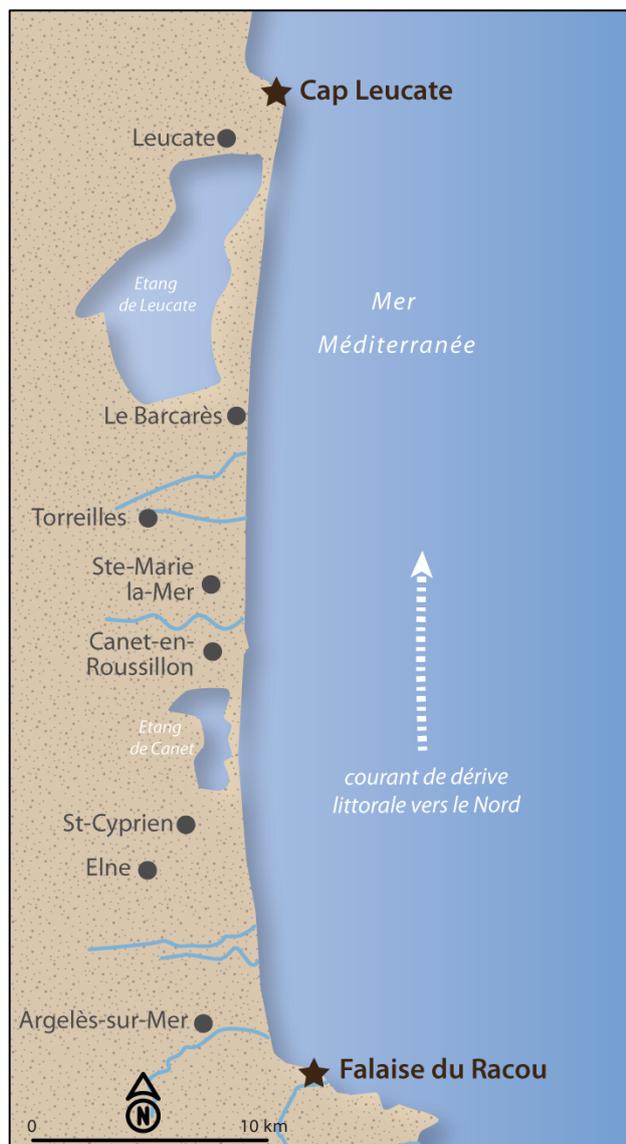
Cette unité est constituée d'une côte sableuse de 44km de long qui s'étend du Cap Leucate jusqu'aux falaises du Racou, à Argelès-sur-Mer. Des déplacements sableux ont lieu entre les deux « barrières » naturelles que forment ces caps rocheux. A terre, cette unité se caractérise par une alternance de milieux urbanisés et de coupures d'urbanisation. Deux étangs littoraux principaux, celui de Canet et celui de Leucate, ponctuent ce littoral formé de sédiment de granulométrie relativement grossière. Les cordons dunaires y sont généralement bas (d'une altitude inférieure à 2 m NGF). Cette côte est interrompue par des ports, graus et embouchures de cours d'eau peu endigués et dont la morphologie peut varier au gré des crues.

Au sein de cette unité, on distingue 12 cellules plus petites et interdépendantes délimitées par des « barrières semi-étanches » comme les ouvrages portuaires ou les exutoires des cours d'eau.

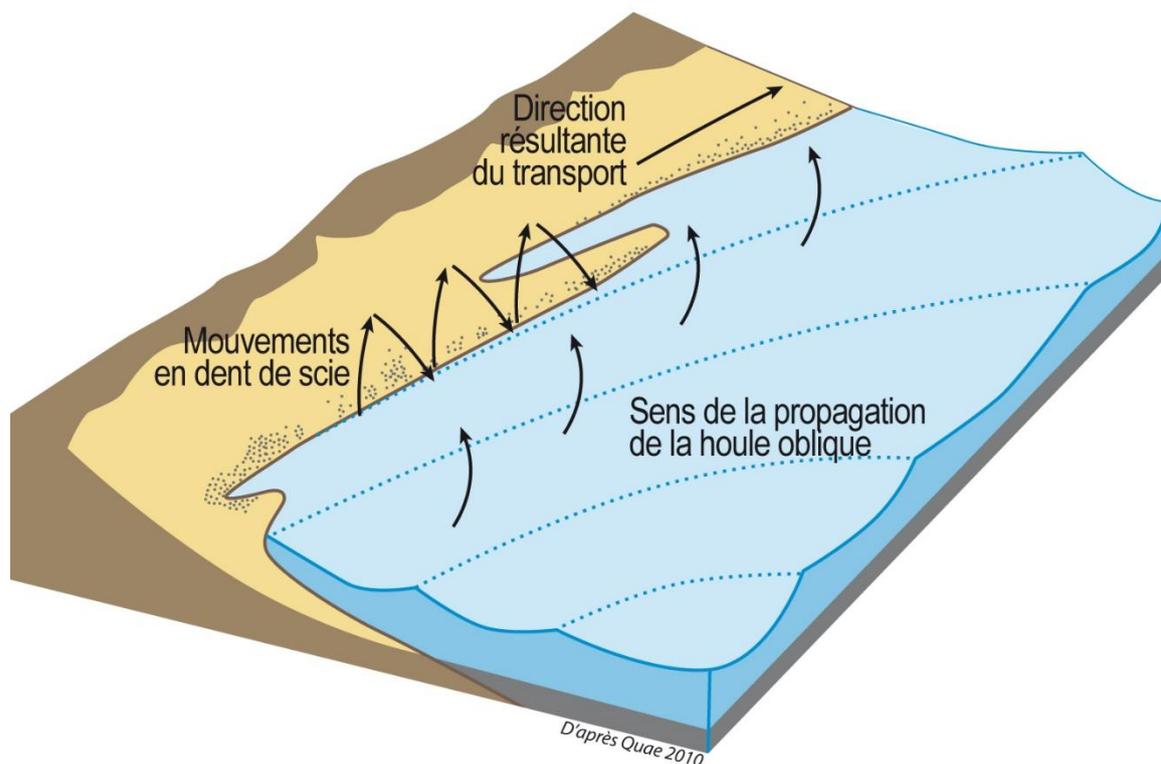
Ce courant de dérive est en fait la résultante d'une action de houle oblique sur une côte rectiligne. Le sable arrive de façon oblique sur la plage mais retombe dans les petits fonds de façon perpendiculaire. Les fortes houles, lors des tempêtes, ont tendance à emporter le sable de la plage émergée vers les petits fonds sous-marins. A l'inverse lors des faibles houles, les stocks de sable immergés (barres d'avant côte) sont ramenés petit à petit à la côte.

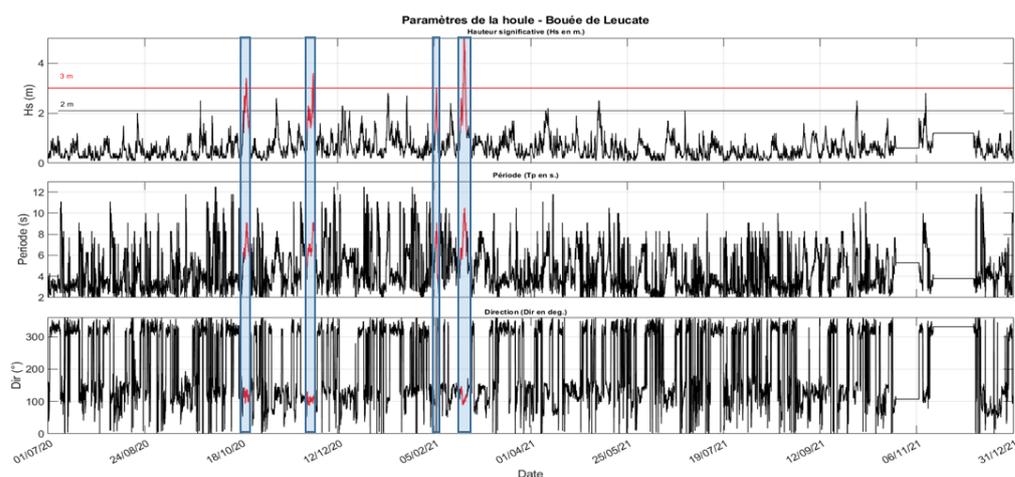
La veille météo-marine a fait ressortir une période agitée (cf figure page suivante), avec plusieurs évènements tempétueux (hauteur significative supérieure à 3 m) entre octobre 2020 et octobre 2021.

- Du 19 au 22 octobre 2020 (BARBARA), Hs 3,4 m et Hmax 5,4 m ;
- Du 27 au 29 novembre 2020, Hs 3,6 m et Hmax 6,1 m ;
- Du 5 au 6 février 2021, Hs 3 m et Hmax de 5,2 m ;
- Du 20 au 23 février 2021 (HORTENSE), Hs 5,3 m et Hmax 7,9 m.

Seuls 2 coups de mer notables, du 9 au 10 avril et du 9 au 10 mai 2021, ont été enregistrés pendant la période printemps-été 2021, contrairement à l'année 7 qui avait été marquée par 6 épisodes.

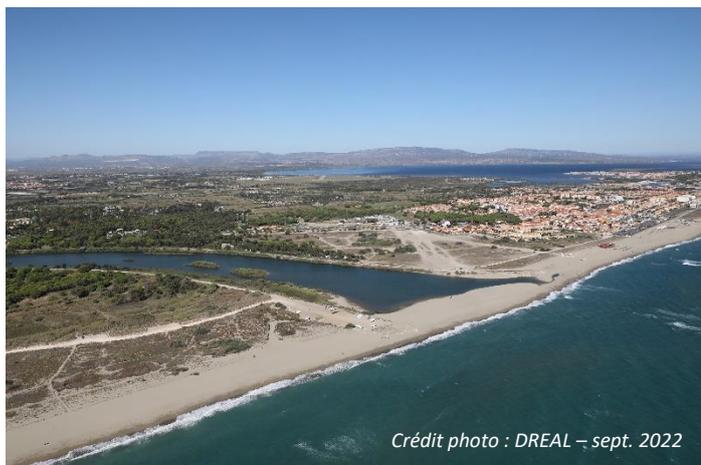
L’embouchure de l’Agly est endiguée par deux d’enrochements situés de part et d’autre des berges afin d’en limiter la mobilité. Entre ces deux enrochements, des flèches d’embouchure (bancs de sable ou « langues » sableuses) se forment au cours des périodes de faible agitation et de débit réduit.

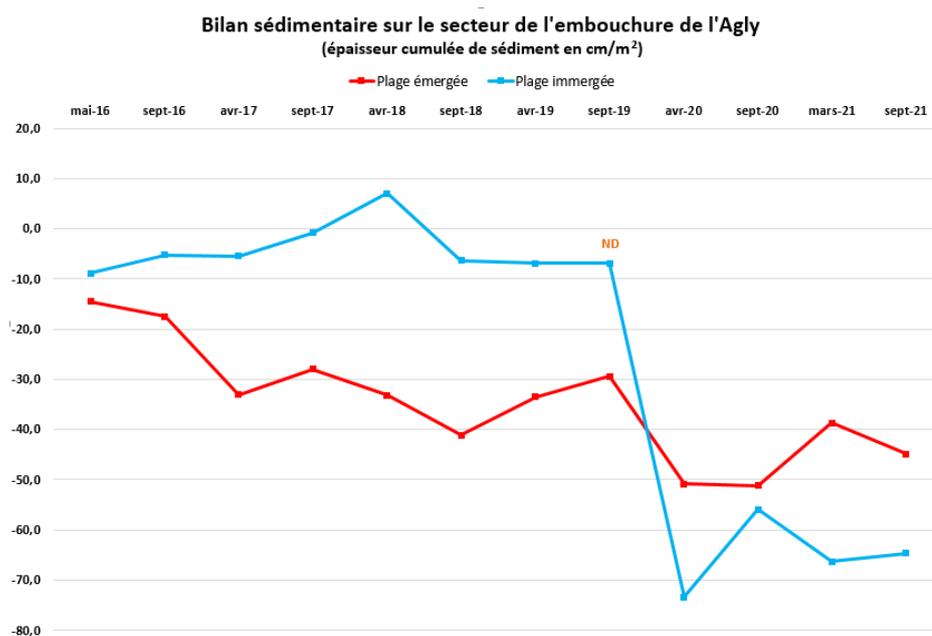
Le bilan sédimentaire de l’Agly est globalement en diminution modérée depuis avril 2015 mais avec des oscillations saisonnières ou annuelles parfois très fortes.

Sur les deux dernières années, on notera sur le bilan émergé, l’influence de la crue de la tempête Gloria (forte baisse du bilan de l’hiver 2019/2020), et par la suite la reconstruction progressive des flèches d’embouchure démantelées lors de cet épisode.

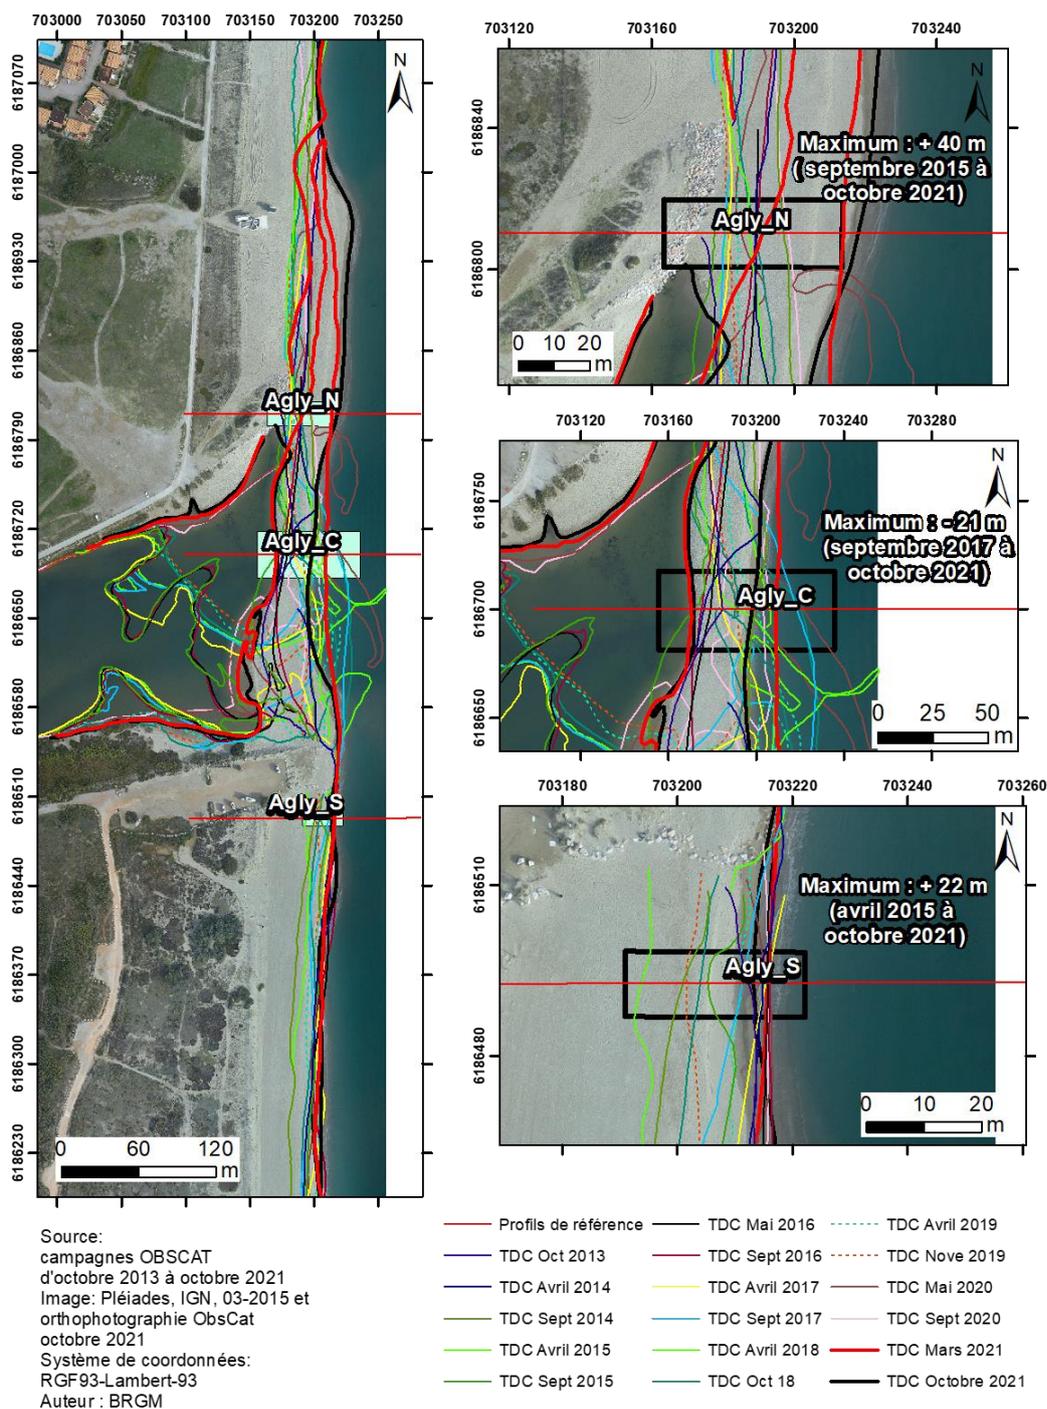
L'amplitude des oscillations du trait de côte varie généralement autour de la vingtaine de mètres au nord et au sud du secteur. Mais la reconstruction récente de la flèche sableuse est à l'origine de mouvements plus importants. L'embouchure en elle-même est globalement stable depuis octobre 2013. Ceci très probablement en raison de la présence des 2 digues latérales limitant la migration des flèches vers le nord ou vers le sud (contrairement à la Têt). Les surfaces émergées à l'intérieur de l'embouchure ont tendance à se réduire au fil du temps, ce qui explique également la tendance à la diminution du bilan sédimentaire émergé du secteur.

Régulièrement, en fonction de la mobilité de ces flèches, l'extrémité de la digue nord peut se retrouver immergée et, à l'inverse une plage émergée peut se former rapidement à l'avant de cet enrochement.

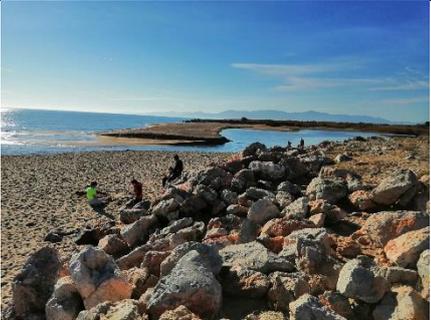
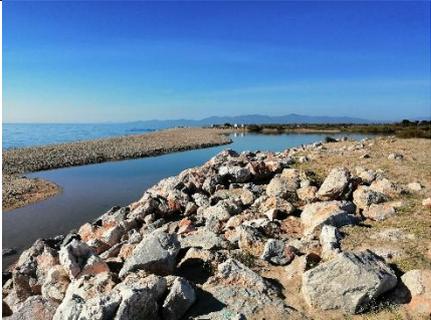
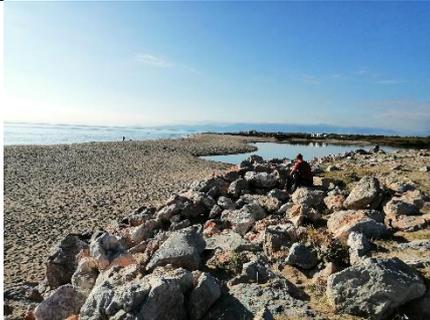
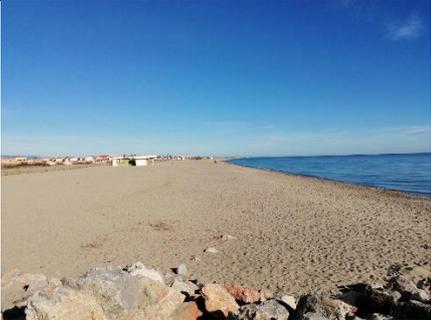
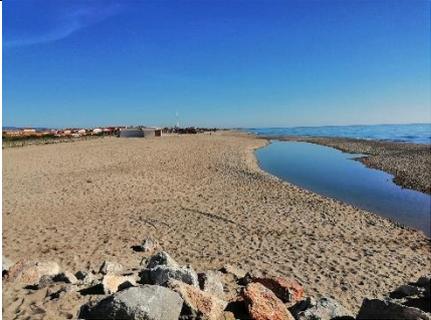
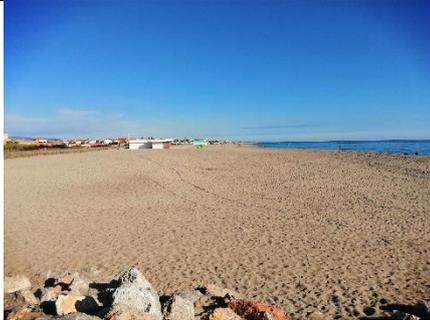
30/10/2020	27/05/2021	01/10/2021
Vers le Sud

La situation du printemps 2021 marquée par la migration vers le nord de l'embouchure, et bien visible sur les photos, a été corrigée mécaniquement par le creusement d'un chenal.

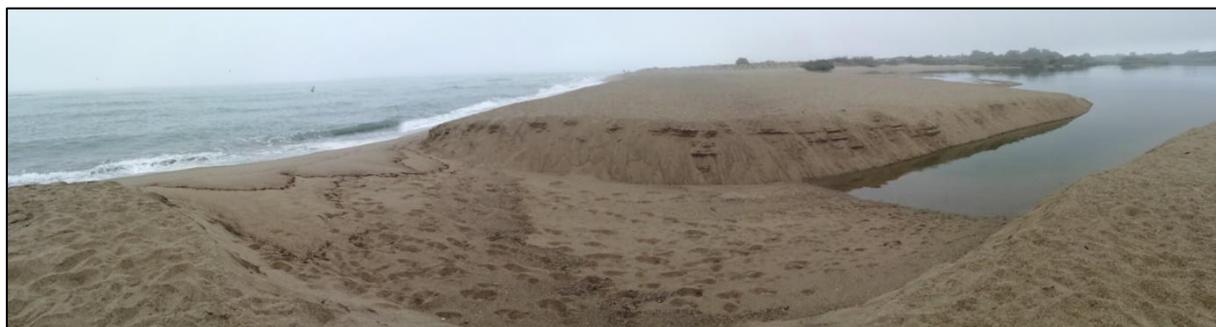
En rive droite, des mouvements importants sont également détectables d'une année sur l'autre.

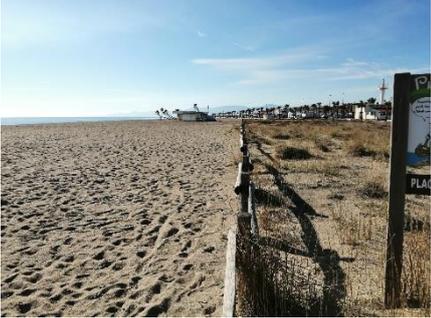
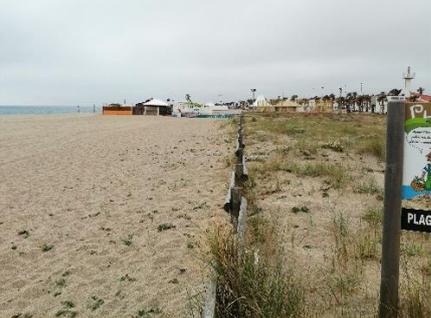
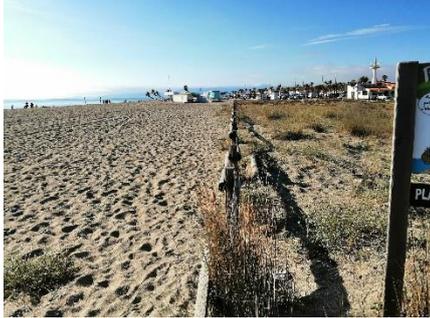
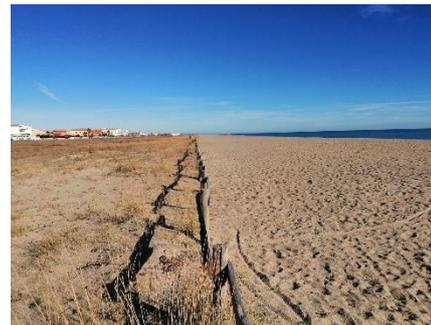
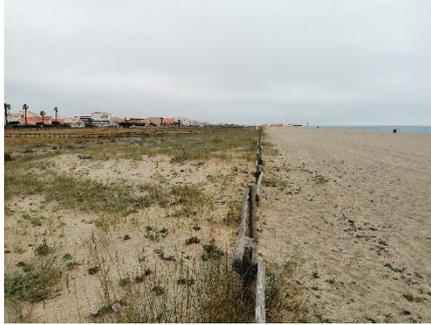
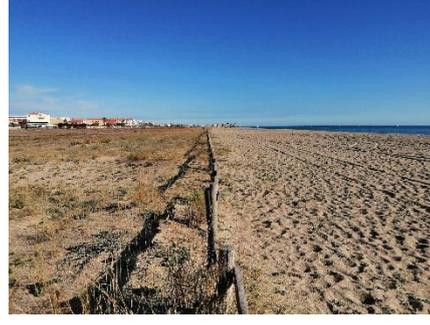
30/10/2020	31/05/2021	01/10/2021
Vers le Sud

Un peu au nord de la place de la République un suivi photo est réalisé depuis 2018. Il révèle une plage stable dont le cordon dunaire bénéficie d'une mise en défens efficace sans dégradation anthropique. La végétation dunaire a tendance à se développer dans les ouvrages.

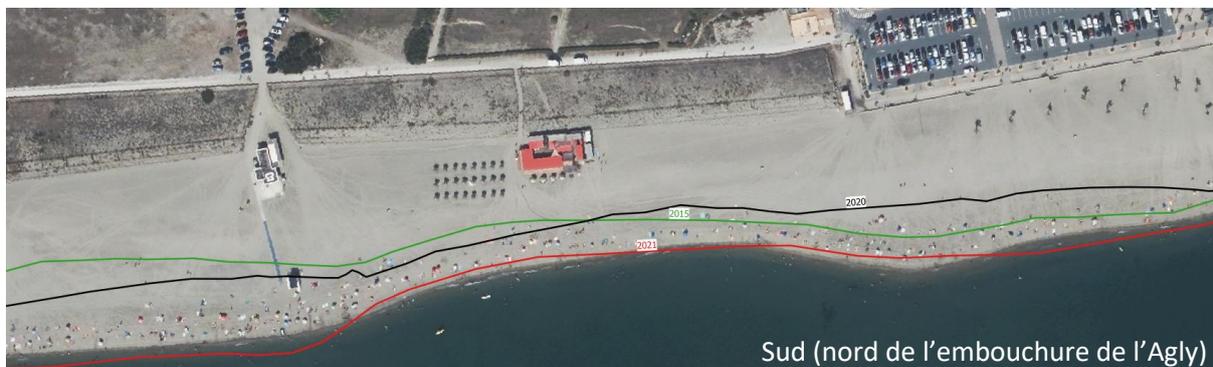
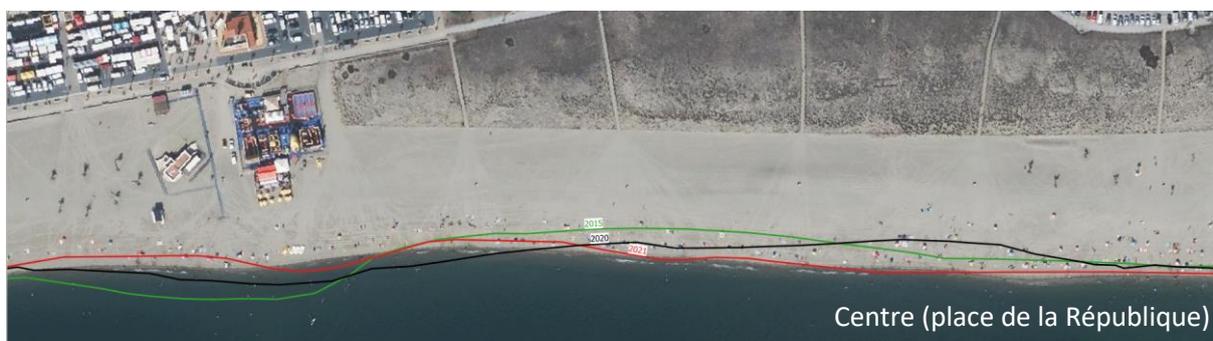
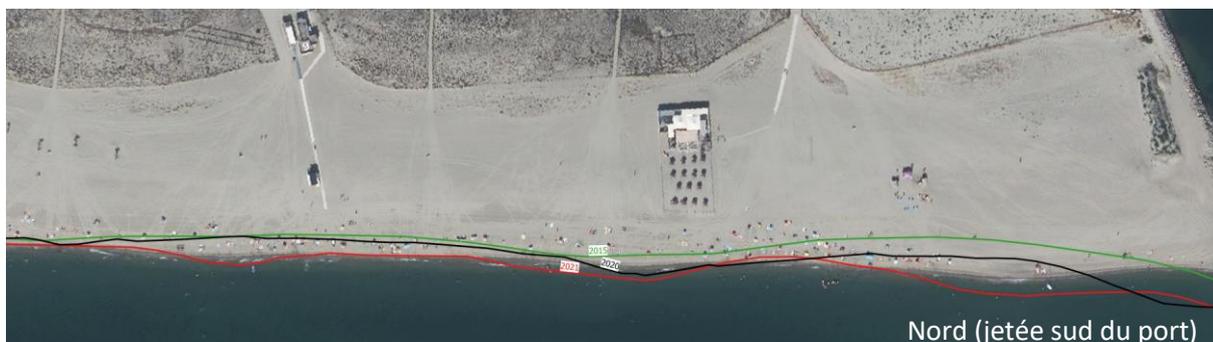
La largeur de plage émergée varie entre 2015 et 2021 avec une tendance plutôt à la progression. La largeur de plage a augmenté au sud en lien avec les variations de l'embouchure toute proche. Elle s'équilibre au centre. Elle a tendance à progresser à l'extrême nord car les sédiments butent sur la jetée portuaire (cf. cartes plus détaillée page suivante).

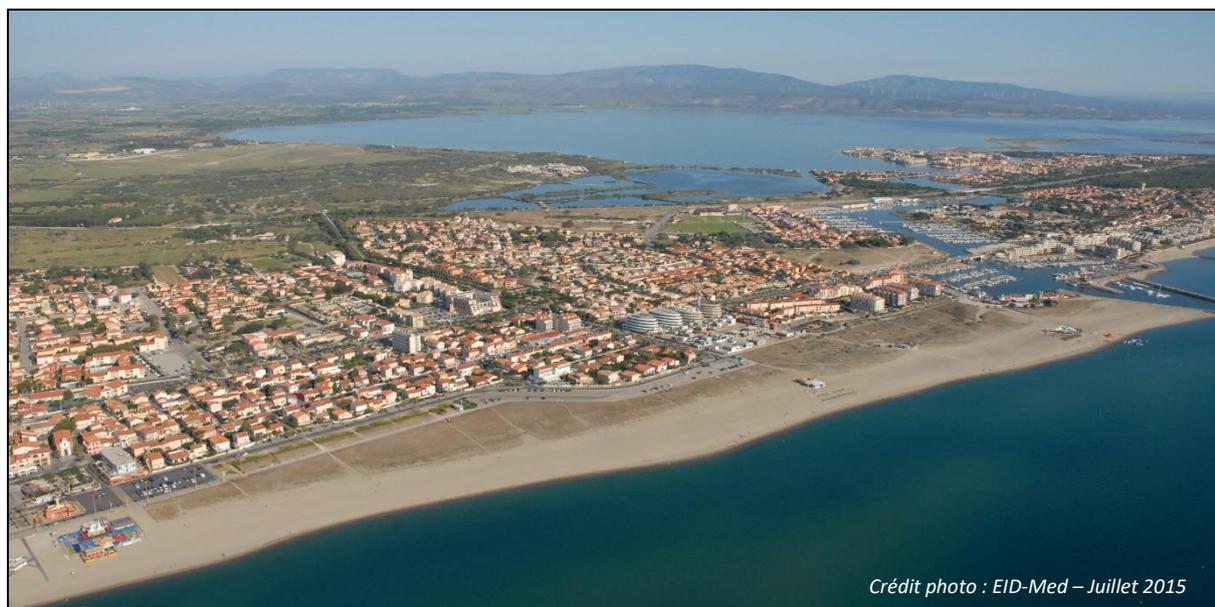
Le secteur de Port-Barcares Sud est un secteur relativement stable malgré les prélèvements passés. Il s'agit *a priori* d'un secteur d'accumulation sédimentaire, la jetée portuaire bloquant les sédiments apportés du sud par la dérive littorale.

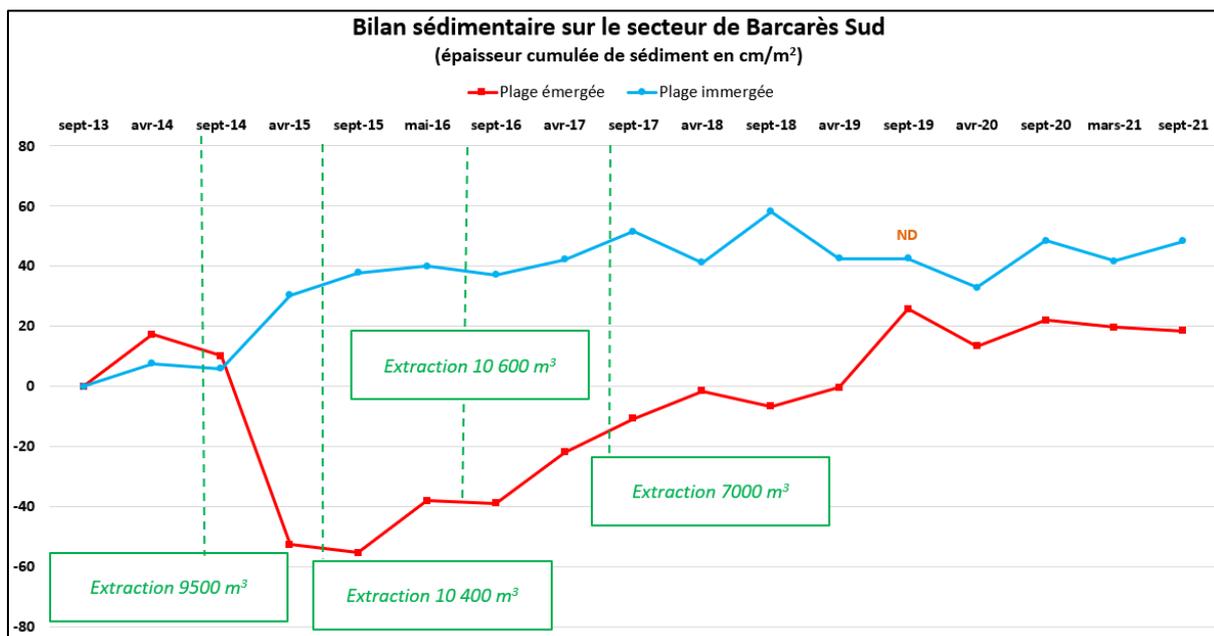
La zone émergée, après une chute brutale de son bilan durant l’hiver 2014/2015, montre un bilan en progression jusqu’à actuellement, septembre 2021. Le cumul des prélèvements sur ce secteur, à l’époque (environ 30 000 m³ avant 2014) sur cette zone pour recharger la plage nord du Barcarès, pouvaient expliquer en partie ce bilan négatif. Depuis, les prélèvements sont moins importants ce qui a permis au secteur de se reconstruire progressivement. Le bilan de la plage immergée montre une tendance à l’accumulation depuis le début des suivis en 2013. La tempête Gloria (janvier 2020) a eu un effet positif sur le bilan estival 2020. Au sortir de l’hiver 2020/2021, les bilans sédimentaires émergés et immergés sont négatifs alors que l’été 2021 a permis de recharger le système littoral.

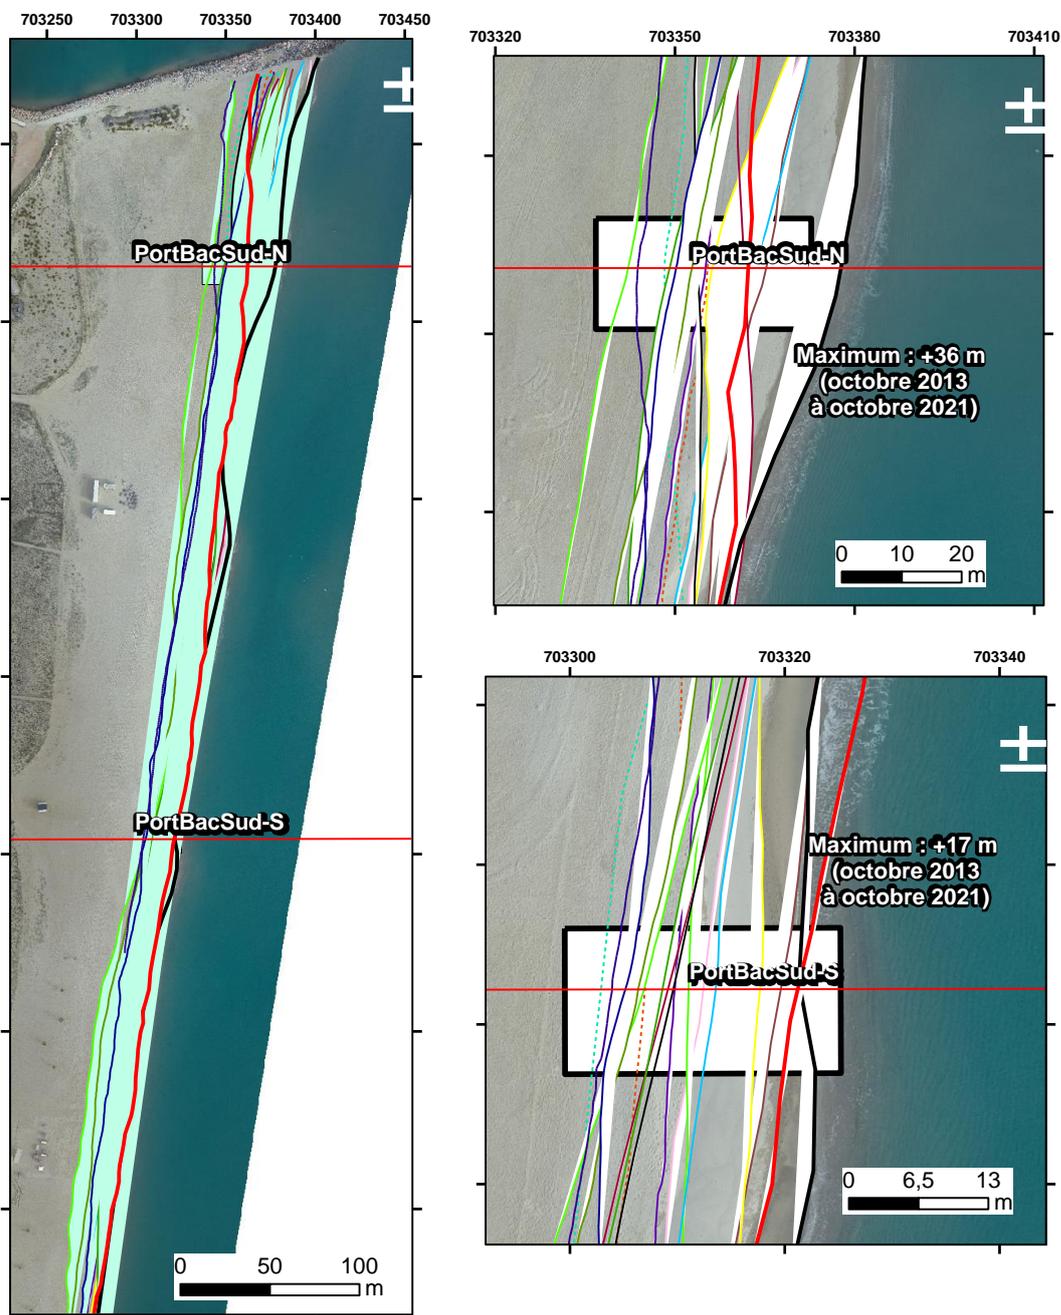
Pour ce secteur il est difficile de déceler une véritable tendance d'évolution à l'échelle des 9 années considérées. La tendance au recul observée depuis la tempête de début mars 2018, n'a plus lieu, du moins à l'échelle des dernières positions du trait côte mesurées.

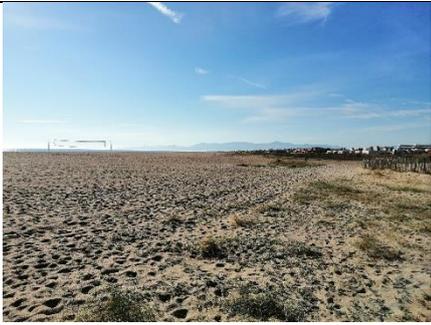
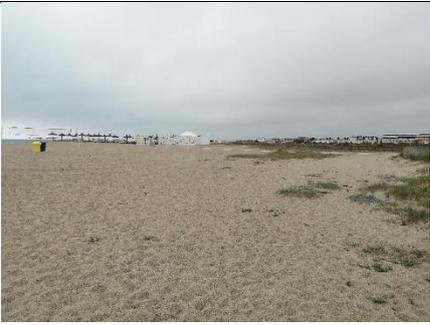
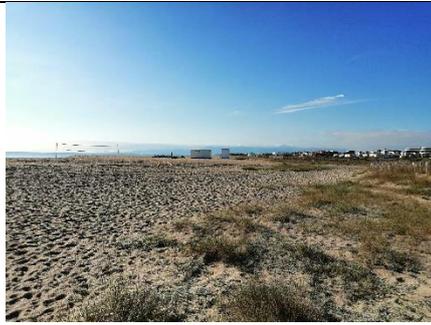
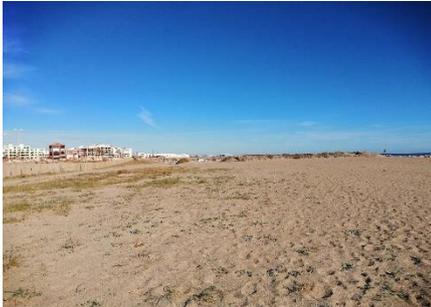
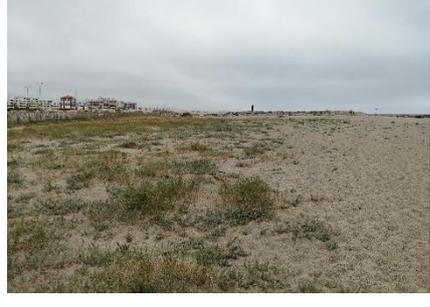
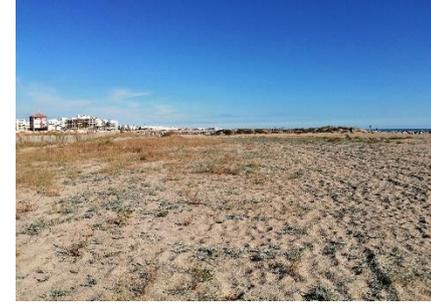
30/10/2020	31/05/2021	01/10/2021
Vers le Sud

Au sud du port, la végétation dunaire s'installe facilement en pied de dune et se développe malgré le nettoyage de plage mécanique et le piétinement.

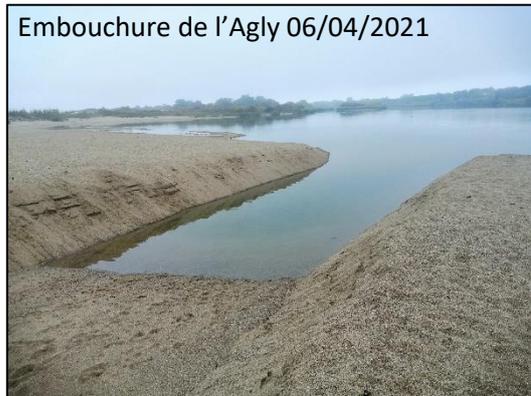
Embouchure de l'Agly 06/04/2021

L'embouchure de l'Agly est très mobile et les dernières données montrent une stabilité malgré un contexte de déficit sédimentaire à l'échelle pluri-annuelle. Ce secteur est peu enclin au prélèvement ou au reprofilage des flèches sableuses. En effet, en l'absence de risque d'eutrophisation ou d'inondation en amont il n'y a pas de justification technique pour ouvrir artificiellement les flèches sableuses venant obstruer l'embouchure de l'Agly. Ce fonctionnement est naturel et typique des fleuves côtiers du Roussillon.

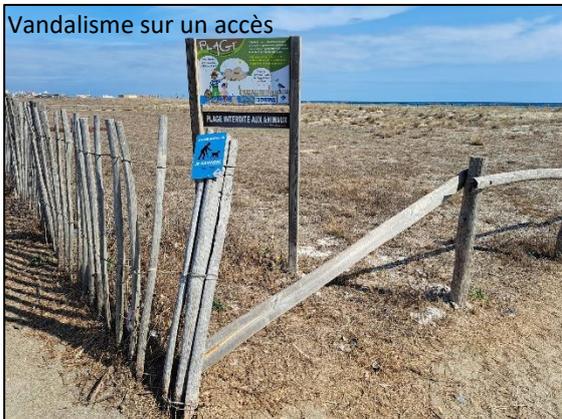
Vandalisme sur un accès

Entre l'embouchure de l'Agly et le port l'effort de protection du cordon dunaire par la mise en défens a porté ses fruits et l'entretien régulier doit être poursuivi. Des lignes complémentaires de mise en défens peuvent être installées, la largeur de plage étant suffisante. Leur positionnement exact peut être défini par la limite de végétation spontanée. Elles doivent être transparentes pour éviter le piégeage sableux. L'idéal est d'utiliser des lisses en bois comme actuellement pour des questions paysagères. D'autres techniques existent mais elles risquent de ne pas répondre au besoin spécifique à cette plage. Pour disposer d'un plan d'entretien plus précis le gestionnaire peut se tourner avec un maître d'œuvre spécialisé.

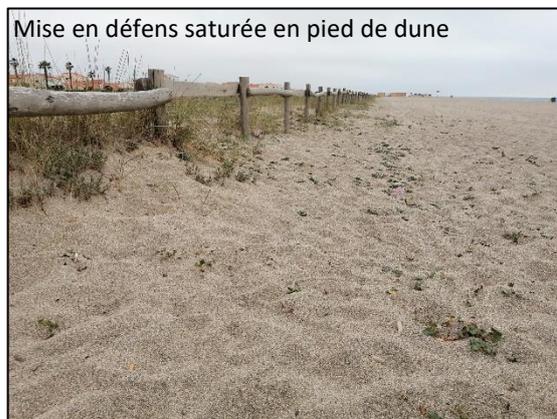
Mise en défens saturée en pied de dune

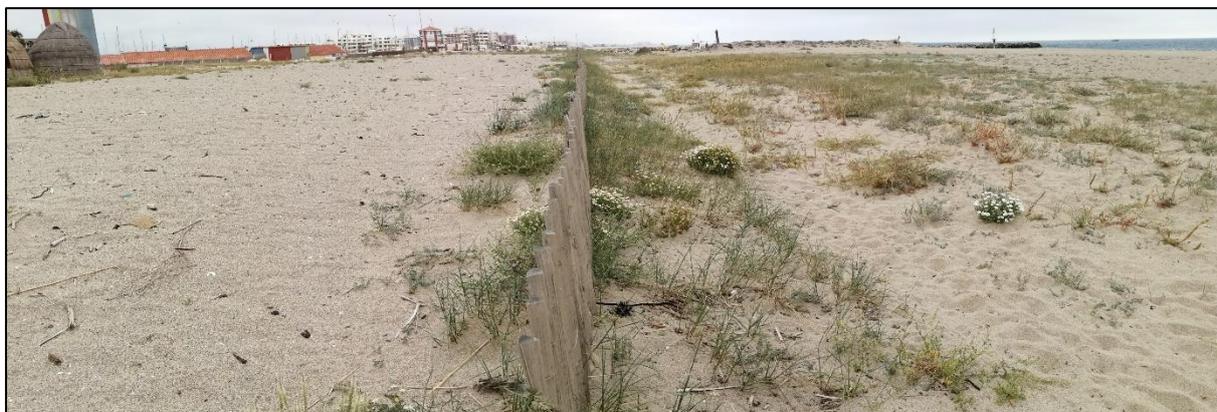
Il faut évidemment veiller à ne pas reblayer le cordon dunaire (pourtant mis en défens) avec des sédiments de dragage comme cela a été fait en juillet 2020. Cela a pour conséquence de transformer le milieu dunaire en perturbant le transport sédimentaire et en l'appauvrissant d'un point de vue biologique.
