Observatoire de la côte sableuse catalane – ObsCat – Rapport technique année 9

Rapport final

BRGM/RP-72697-FR

Avril 2024

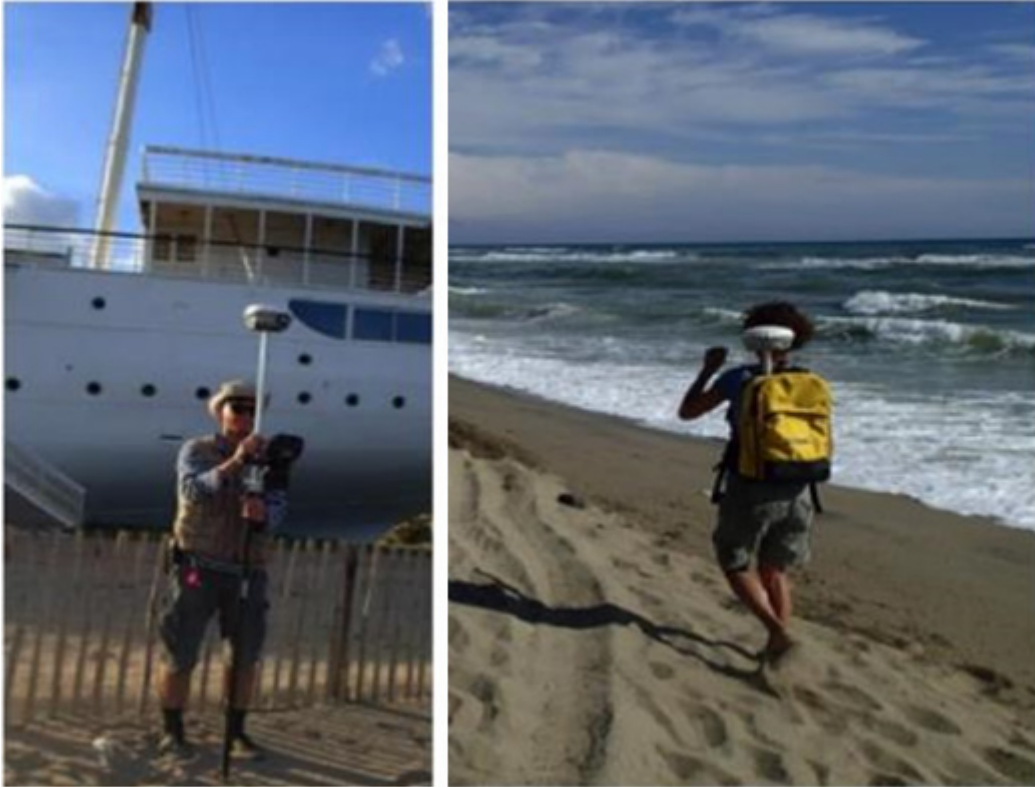
Illustration 8 : Modes d'acquisition des données topographiques au sol. À gauche, levé DGPS avec perche, pour l'acquisition des profils de référence ; À droite, levé DGPS, avec sac à dos, pour des compléments sur des secteurs difficiles d'accès et de la topo-bathymétrie de petits fonds.

Des levés continus à pied peuvent être privilégiés dans les zones difficiles d'accès, ou pour réaliser des points complémentaires notamment dans les petits fonds des tombolos sur le secteur de Port-Barcarès Nord. L'antenne DGPS est alors fixée sur la partie supérieure du sac à dos Trimble, les points de levé sont enregistrés au fur et à mesure que l'opérateur parcourt la plage pour son levé (Illustration 8).

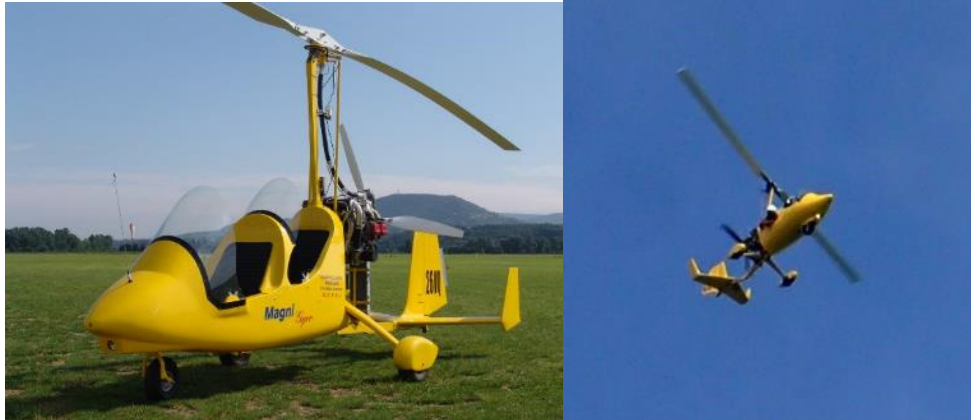
À compter de septembre 2017, le levé photogrammétrique par autogire (type d'ULM à voilure tournante, Illustration 9) a été privilégié aux levés au sol et par drone sur les embouchures et sur les cordons dunaires. Cette technique a été utilisée jusqu'en novembre 2019 pour l'acquisition des données topographique de l'automne, à défaut du financement d'une campagne complète incluant la bathymétrie. Depuis l'utilisation du LiDAR terrestre aéroporté en mai 2020, la photogrammétrie est toujours utilisée mais restreinte à ce stade aux levés post-tempête. La technique LiDAR est en effet moins adaptée en terme de coût et de rapidité de mise en œuvre pour les levés post-tempête.

Les prises de vue sont effectuées par un opérateur embarqué à bord d'un appareil piloté de type ULM. Ce type de plateforme permet de s'affranchir des contraintes logistiques liées à la réglementation en vigueur sur les levés drone (autorisations de vol, segmentation des levés en « quadras ») et permet donc une intervention plus rapide sur le terrain.

Illustration 9 : Plateforme de vol autogire. À gauche : modèle d'autogire (source wikipédia) similaire à celui utilisé pour les levés post-tempête, à droite photographie de l'appareil en action (source équipe terrain Obscat 2017).

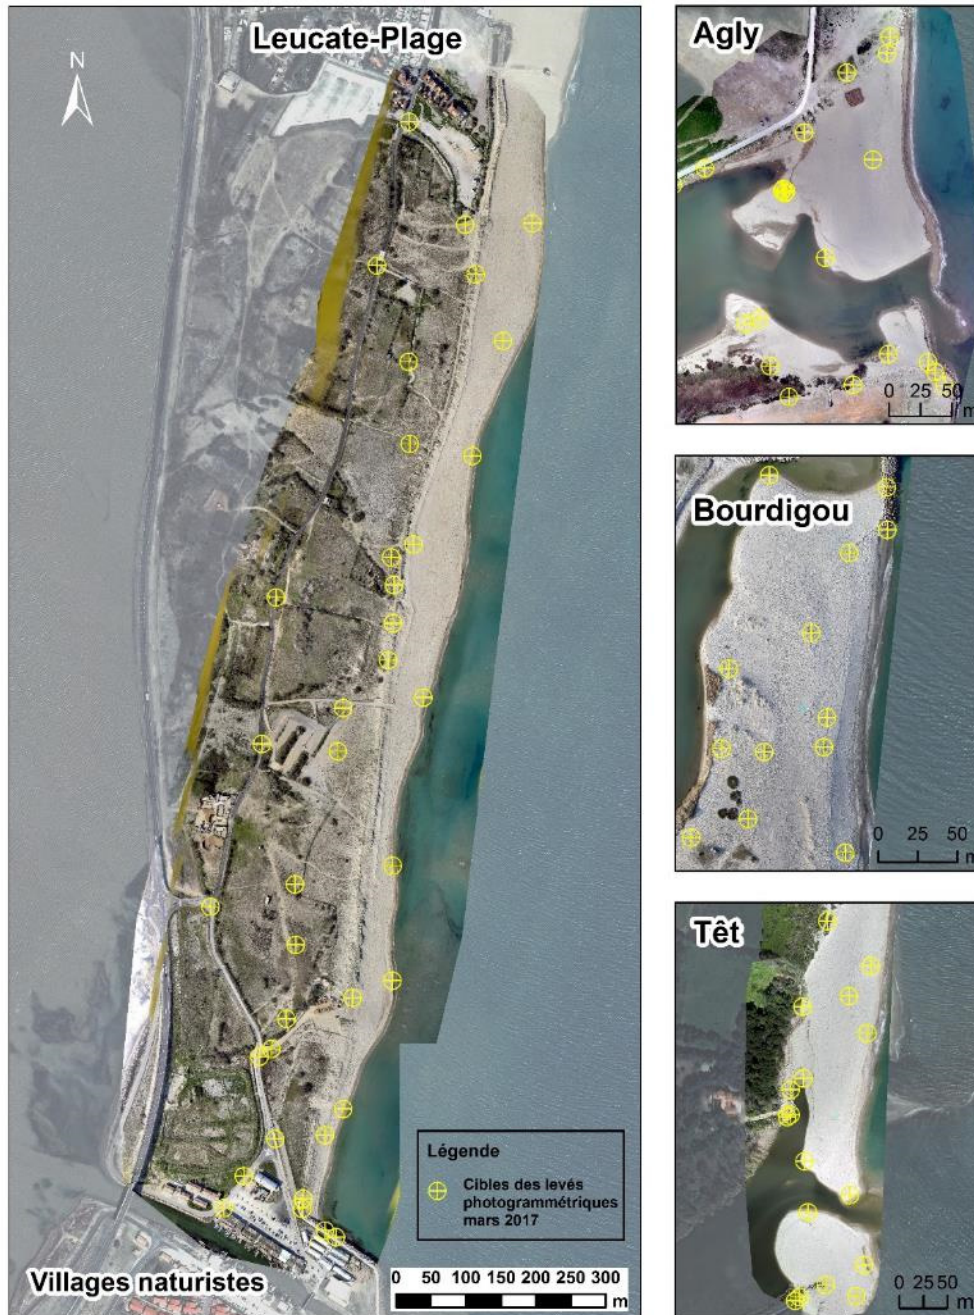
Illustration 10 : Exemple du positionnement des cibles pour les levés photogrammétriques.

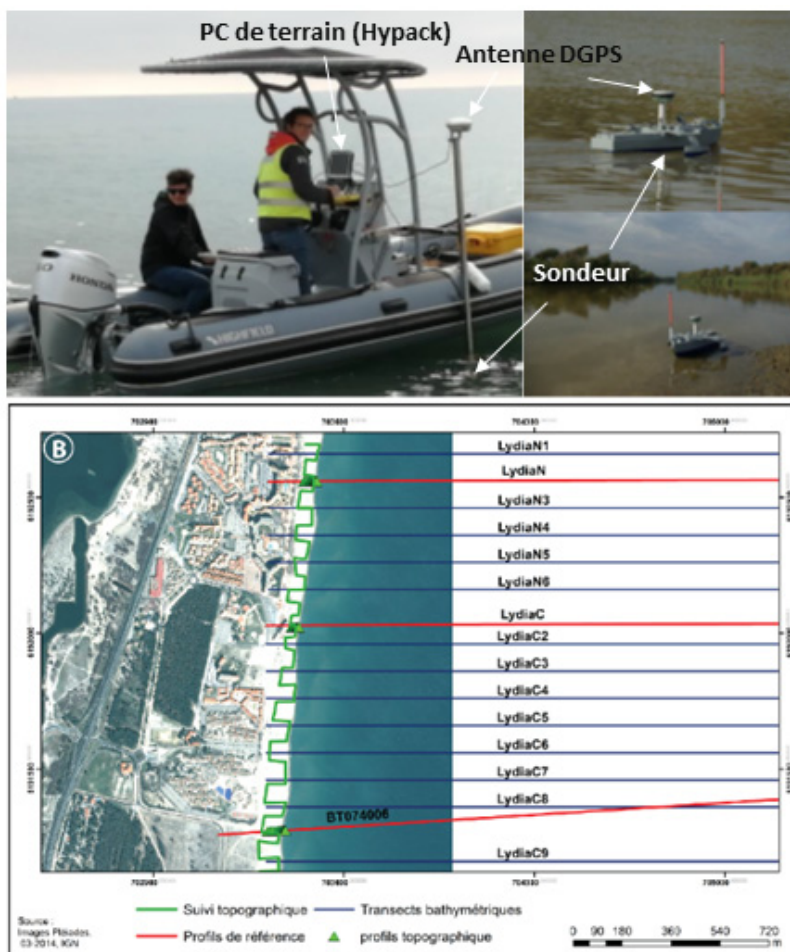
- Levés en mer sur embarcation semi-rigide : 20 cm en planimétrie, liés aux mouvements parasites de l'antenne selon l'état de la mer. Les levés ne sont pas réalisés dès lors que l'état de la mer est jugé comme pouvant fortement dégrader la précision et la sécurité du levé (houle de hauteur supérieure à 50 cm) ; 10 à 20 cm en altitude, liés aux mouvement parasites de la sonde selon l'état de la mer ; la marge d'erreur en altitude est ensuite améliorée en corrigeant la composante verticale de ces mouvements (pilonnement) par lissage des données (cf. prétraitements détaillés plus bas) ;
- Levés dans les embouchures par drone : 5 cm en planimétrie, 5 cm également sur la verticale. Le drone bathymétrique permet une densité de profils importante et donc une quantité de données supérieure en raison de son importante manœuvrabilité.

Illustration 11 : Modes d'acquisition des données bathymétriques. Acquisitions bathymétriques en mer, en haut à gauche ; Acquisitions bathymétriques dans les embouchures, en haut à droite ; Transects bathymétriques en bas espacés tous les 100 mètres sur les secteurs d'intérêt.

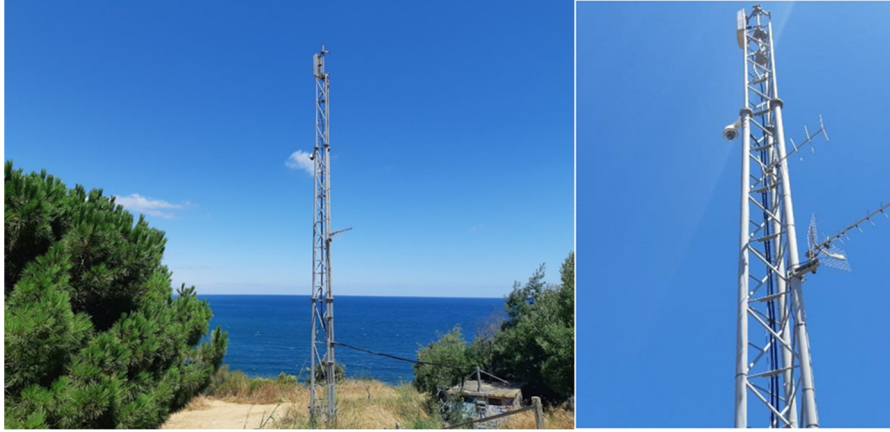
Illustration 13 : Caméra sur le secteur d'Argelès Racou.

À Argelès-sur-Mer, le système est installé sur le pylône TV surplombant la plage du Racou au sud du port d'Argelès-sur-Mer (Illustration 13). Le système permet des prises de vue toutes les heures, selon quatre angles et cadrages différents. Comme pour les deux autres systèmes, pour chacune des positions, des photographies instantanées (snapshot) et des images moyennées sur 3 minutes sont enregistrées toutes les heures.

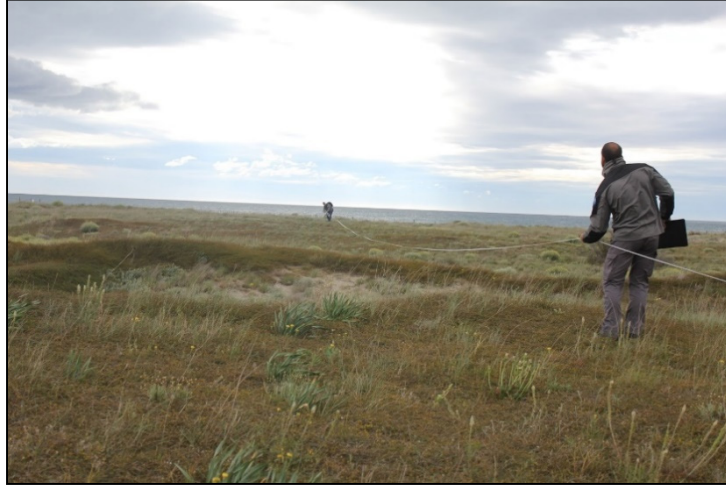
Illustration 22 : Dispositif mis en place pour les levés le long des transects.

Une tige est fixée à chaque extrémité du transect à étudier, entre lesquelles un cordeau marqué tous les 5 mètres est déroulé (Illustration 22). En partant de l'arrière-dune jusqu'au pied de dune (ou disparition de la végétation), les levés sont effectués selon une progression par casier de 5 m de long et 2 m de large (1 m de part et d'autre du cordeau).

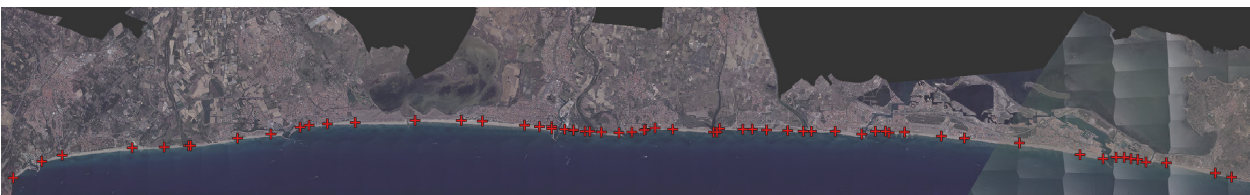
Illustration 31 : Aperçu des 60 points de prise de vues à l'échelle de l'unité sédimentaire du Roussillon.

Les points photos historiques (en rouge sur l'illustration 31) sont ceux présentés dans les rapports du BRGM depuis 2014 et les points complémentaires (en vert) sont ajoutés, et suivis, au fur et à mesure des besoins depuis 2018 ; notamment dans les zones ne faisant pas l'objet de suivi topobathymétrique.

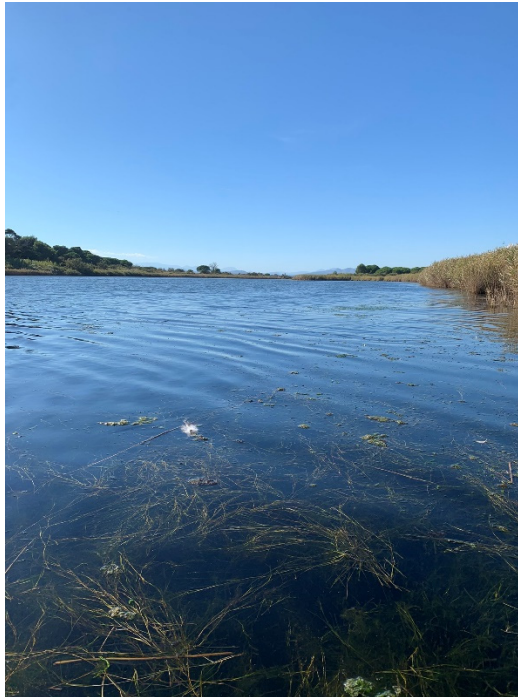
Illustration 34 : Conditions du levé de la bathymétrie interne du Bourdigou le 04/10/2022. Présence importante d'algues et/ou végétaux en surface et dans la colonne d'eau.

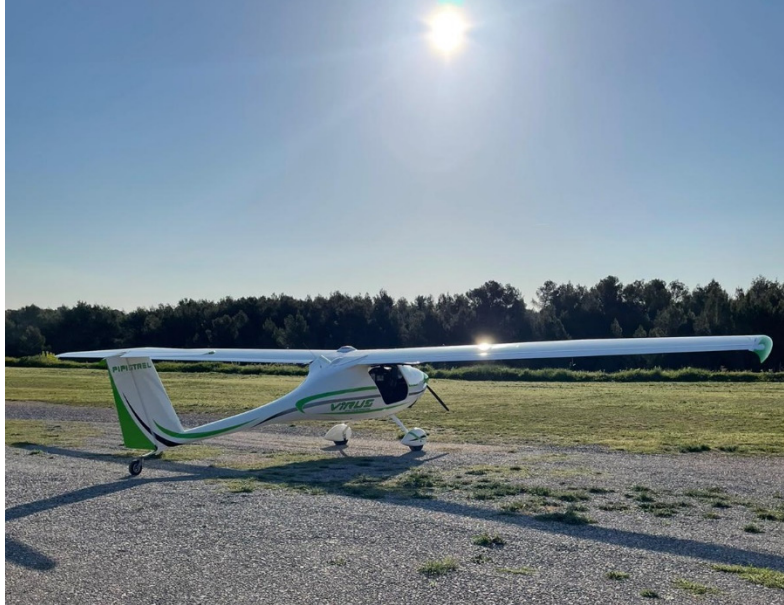
Illustration 35 : ULM Virus Pipistrel utilisé pour la mission LiDAR du 26/04/2022.

Le vol et l'acquisition se sont déroulés le 26 avril 2022 dans des conditions de vent et d'ensoleillement idéales, et sans difficultés particulières.

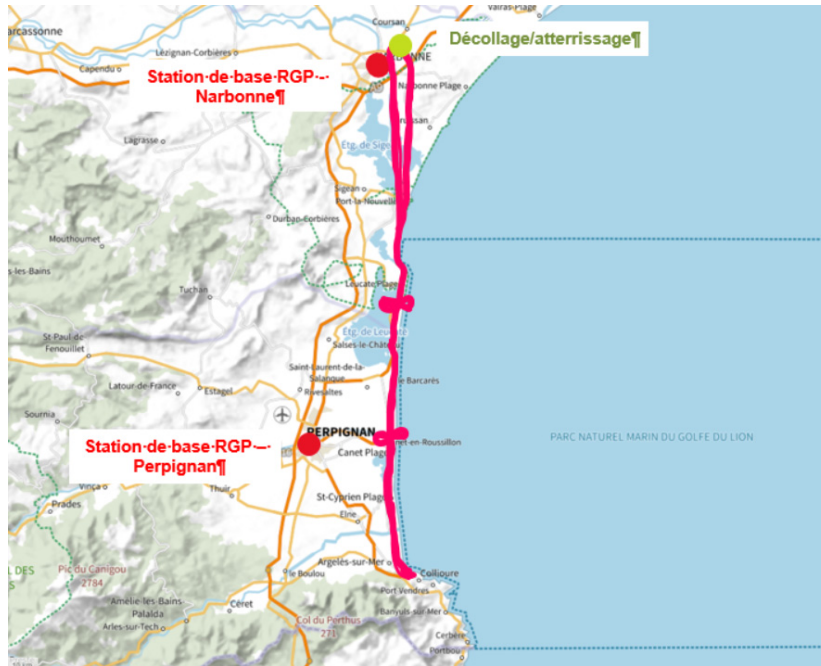
Illustration 36 : Trajectoire du vol (lignes) et positions des stations de base de référence (points rouges).

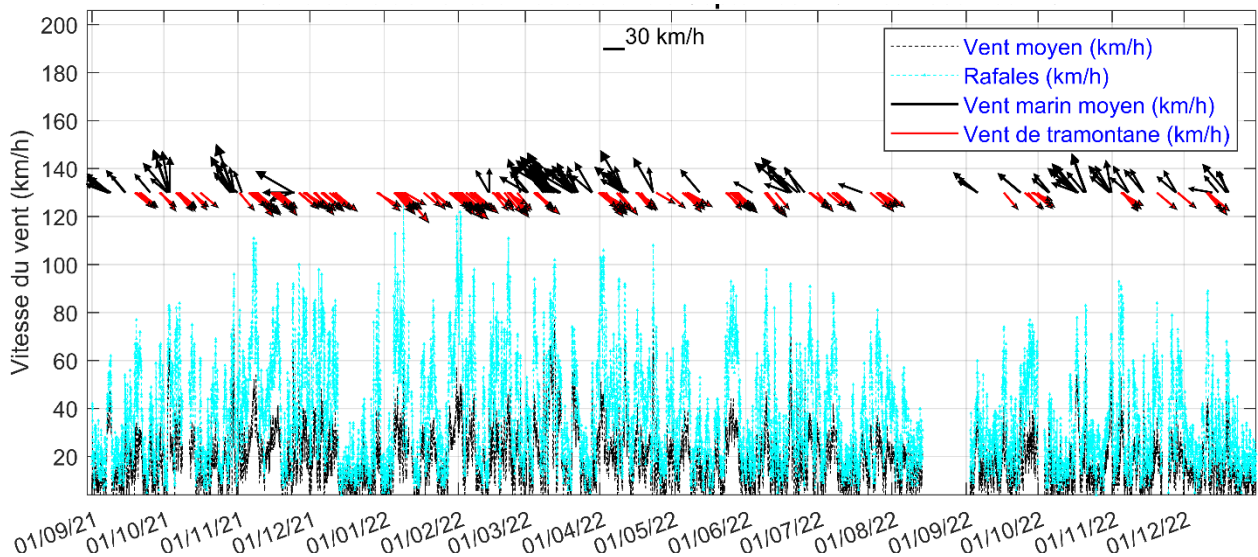
Illustration 41 : Conditions de vent moyen et rafales à Leucate (vitesse et direction) entre septembre 2021 et décembre 2022.

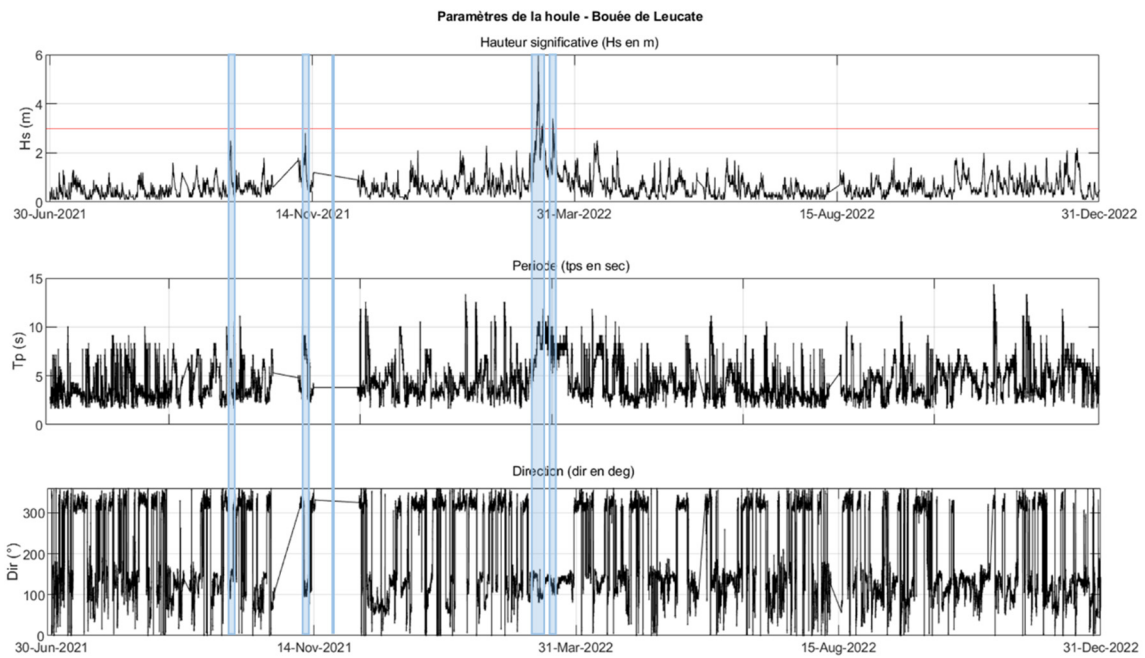
Illustration 48 : Analyse des conditions de houles entre juillet 2021 et décembre 2022, incluant l'année 9 de l'ObsCat (octobre 2021 à octobre 2022) – bouée de Leucate ; hauteur significative (Hs), période et direction. Les parties des courbes dans les cadres bleus correspondent aux événements de tempête (Hs sup. à 3 m.). Sources des données : CANDHIS (Cerema-DREAL Occitanie).

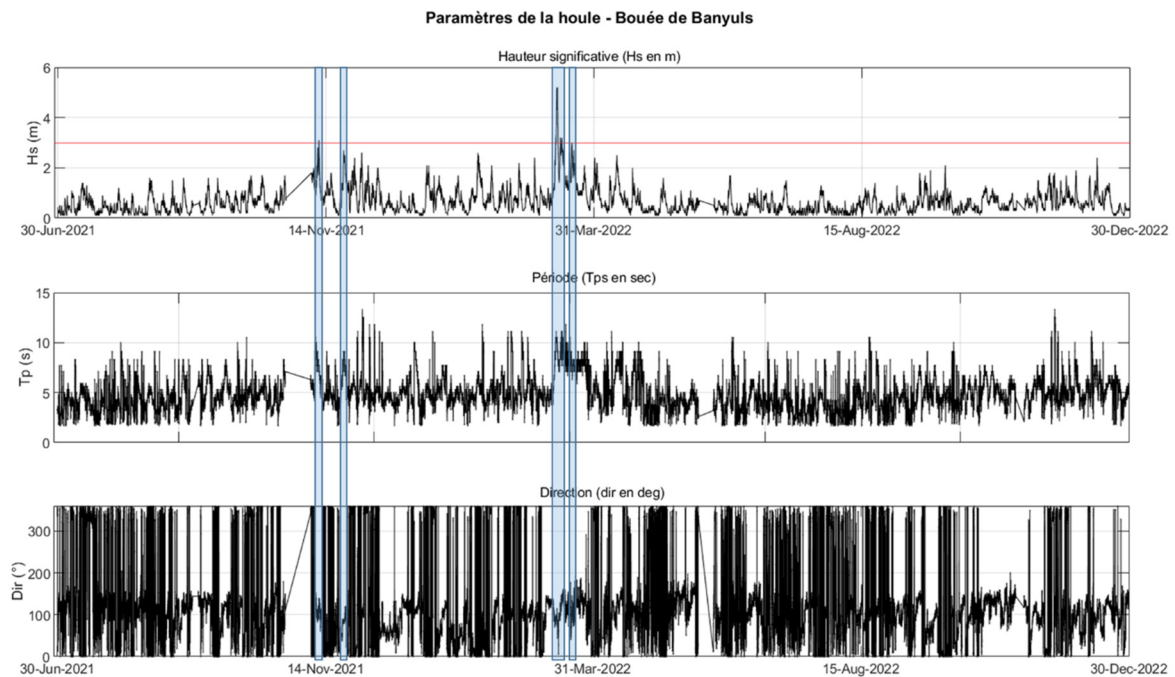
- **du 19 au 20 mars 2022**, qui précède la seconde tempête de mars après CELIA, avec à Banyuls **Hs 2,4 m** et **Hmax 4,3 m**.

Illustration 49 : Analyse des conditions de houles entre juillet 2021 et décembre 2022, incluant l'année 9 de l'ObsCat (octobre 2021 à octobre 2022) – bouée de Banyuls ; hauteur significative (Hs), période et direction. Les parties des courbes dans les cadres bleus correspondent aux événements de tempête (Hs sup. à 3 m.). Sources des données : CANDHIS (Cerema-DREAL Occitanie).

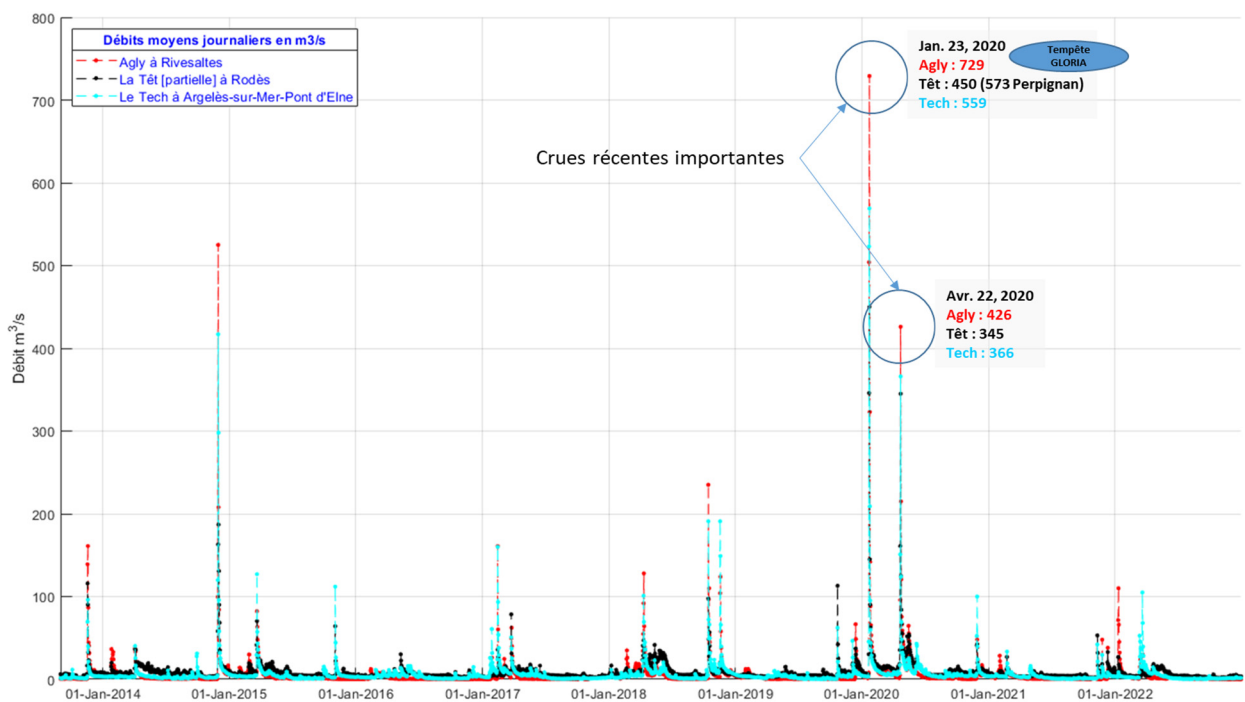
Illustration 54 : Débits moyens journaliers (m³/s) des fleuves Têt (station Rodès) et Agly (Station Rivesaltes) et le Tech (station Boulou) entre Janvier 2013 et décembre 2022. Source des données : HydroPortail - VIGICRUES.

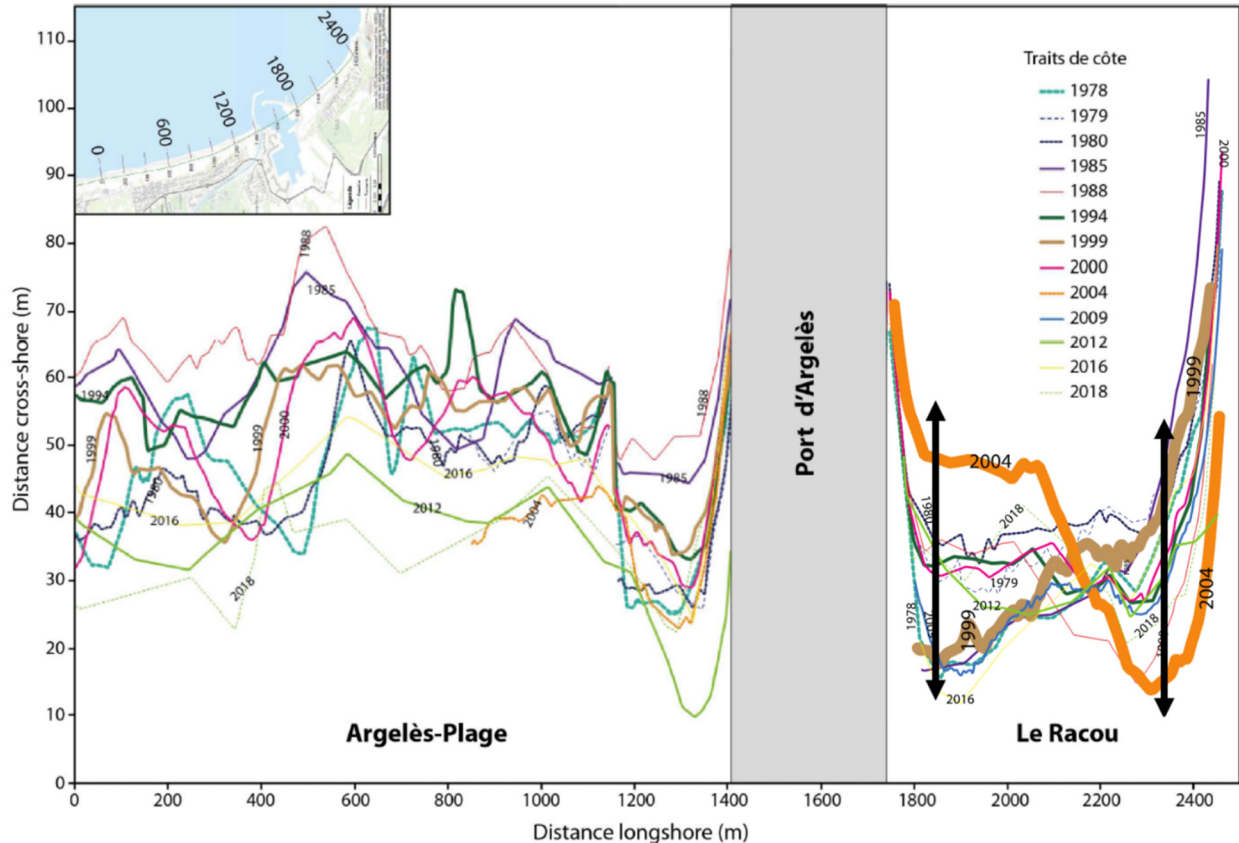
Avant la construction du port, le secteur du Racou mais aussi d'Argelès Centre au nord du port, présente des périodes alternées de stabilité, de recul et d'avancée du trait de côte. Ces évolutions très hétérogènes et complexes, sont pilotées par l'action des tempêtes et des conditions saisonnières et par les apports en sédiments depuis le Tech. Mais la présence de la côte rocheuse et de l'embouchure de la Massane semble avoir plus particulièrement influencé l'évolution du secteur du Racou. Son delta induisait en effet une position très avancée du trait de côte de la plage du Racou. L'implantation en 1964 d'un épi d'arrêt un peu au nord du delta, limitant les apports sédimentaires en provenance du nord, a pu entraîner un recul progressif de la plage. Dès la construction du port d'Argelès (1974-1976), la plage du Racou se met à fonctionner comme une plage de poche (ou de crique), insérée entre la falaise du Racou et le port, avec des phénomènes de rotation horaire et antihoraire de son trait de côte en lien avec déplacement sédimentaire sud-nord ou nord-sud autour d'un point central.

Illustration 56 : Évolution du trait de côte d'Argelès-Plage (Argelès Centre) et du Racou entre 1978 et 2018, d'après Certain et al. (2020). Illustration du phénomène de rotation de plage entre 1999 et 2004 sur le Racou.

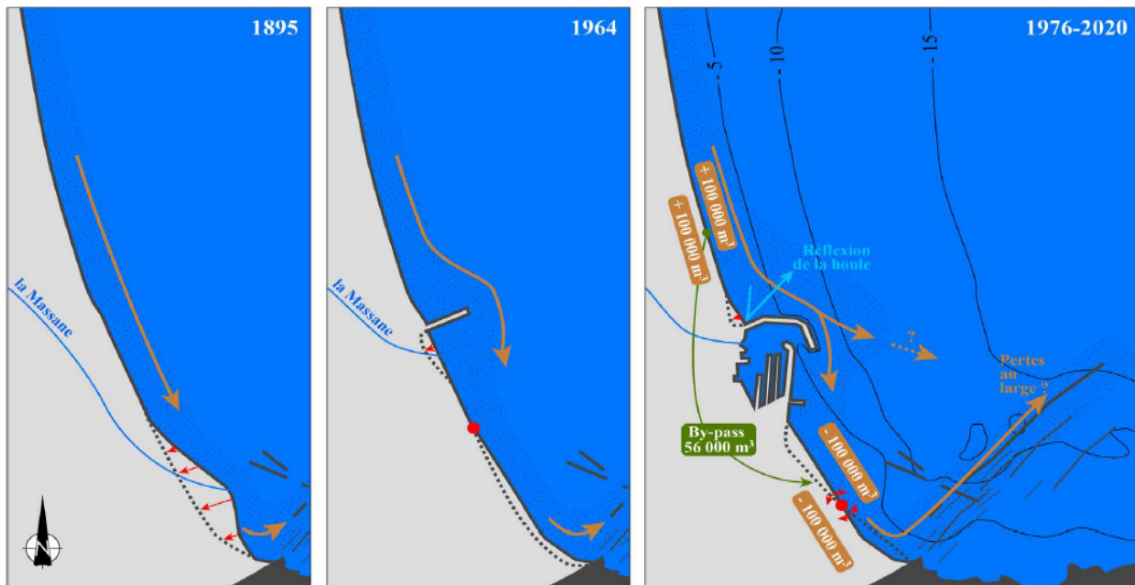
Illustration 57 : Schéma conceptuel du fonctionnement morpho sédimentaire de la plage d’Argelès-sur-Mer et du Racou, Certain et al. (2020).

Le fonctionnement de cette cellule est complexe. L'aménagement, l'anthropisation du secteur d'Argelès au sens large a modifié fortement un fonctionnement contraint par une dérive sédimentaire du nord vers le sud et sous l'influence aujourd'hui disparue de la Massane.

Les apports sédimentaires sont aujourd’hui peu importants du fait des pertes au large au droit du port et celles naturelles en butée de la côte rocheuse.

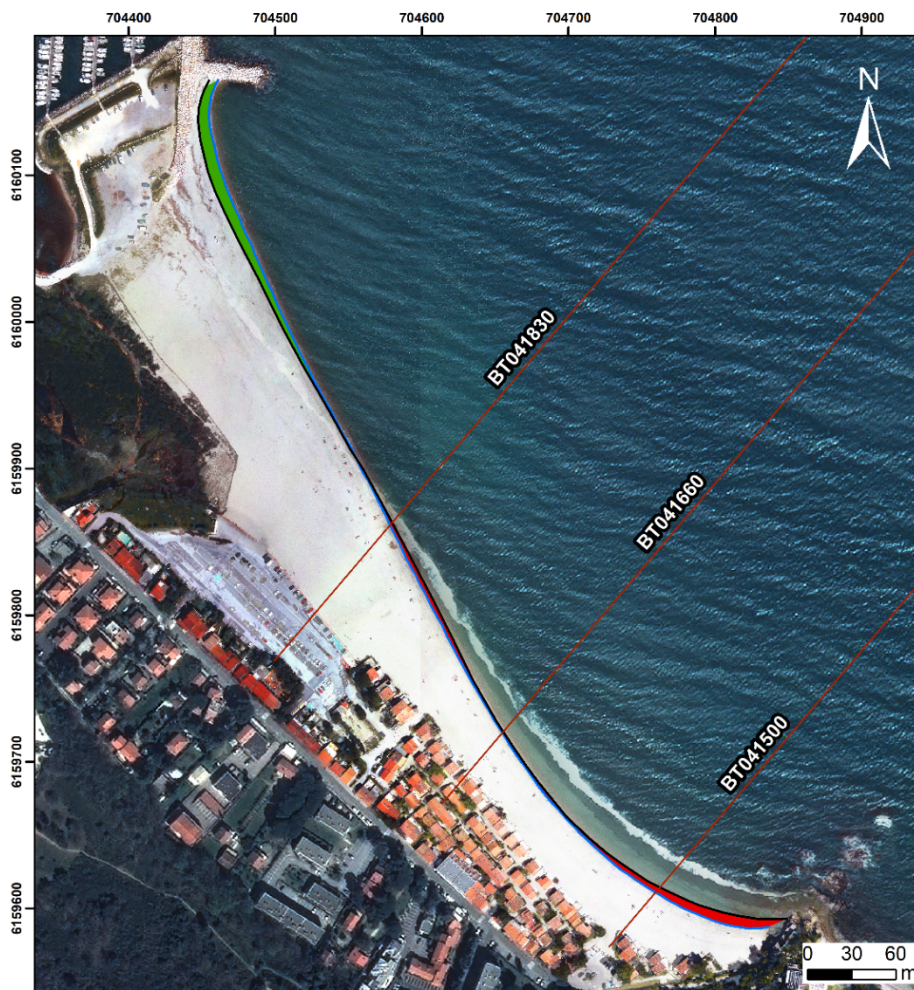
L'illustration 59 montre une avancée du trait de côte d'une dizaine de mètres au nord et un recul équivalent à l'extrémité sud de la plage, en pied de falaise ; la partie centrale est stable. À l'issue de l'hiver 2019-2020, et consécutivement à la tempête Gloria (janvier 2020) la plage avait subi un recul et un abaissement topographique importants dans sa moitié sud, le long du village du Racou. Depuis, la plage a récupéré en épaisseur et le trait de côte a lui aussi progressé vers la mer. La situation en fin d'hiver 2022 au sud, en léger retrait, reste bien en avant de la situation de fin d'hiver 2020.

Source :
campagnes OBSCAT
de octobre 2021 et mars 2022
Image: Pléiades, IGN, 03-2015 et
orthophotographie ObsCat mars 2022
Système de coordonnées:
RGF93-Lambert-93
Auteur : BRGM

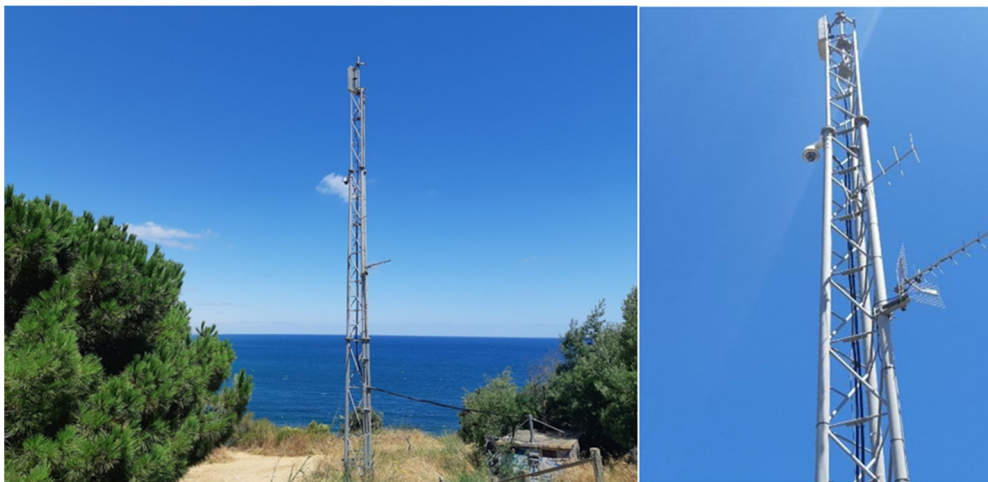
Illustration 63 : Caméra vidéo pour le suivi haute fréquence du site de la plage du Racou.

Un système de suivi haute fréquence par caméra vidéo, identique à ceux du Barcarès et de Leucate village naturistes, a été installé en juillet 2020 sur le pylône TV surplombant la plage du Racou au sud du port d'Argelès-sur-Mer (Illustration 63).

Ce système est dédié à l'analyse à haute fréquence de l'évolution morphologique de la plage du Racou et d'Argelès Centre (Plage des pins), et en particulier les oscillations du trait de côte en fonction des différents événements météo marins : évolutions sous l'effet des tempêtes et coups de mer, capacité de résilience de la plage. Ses composants et principes techniques ont été décrits dans le chapitre 3.2 du rapport technique ObsCat année 7 (BRGM/RP-71141-FR).

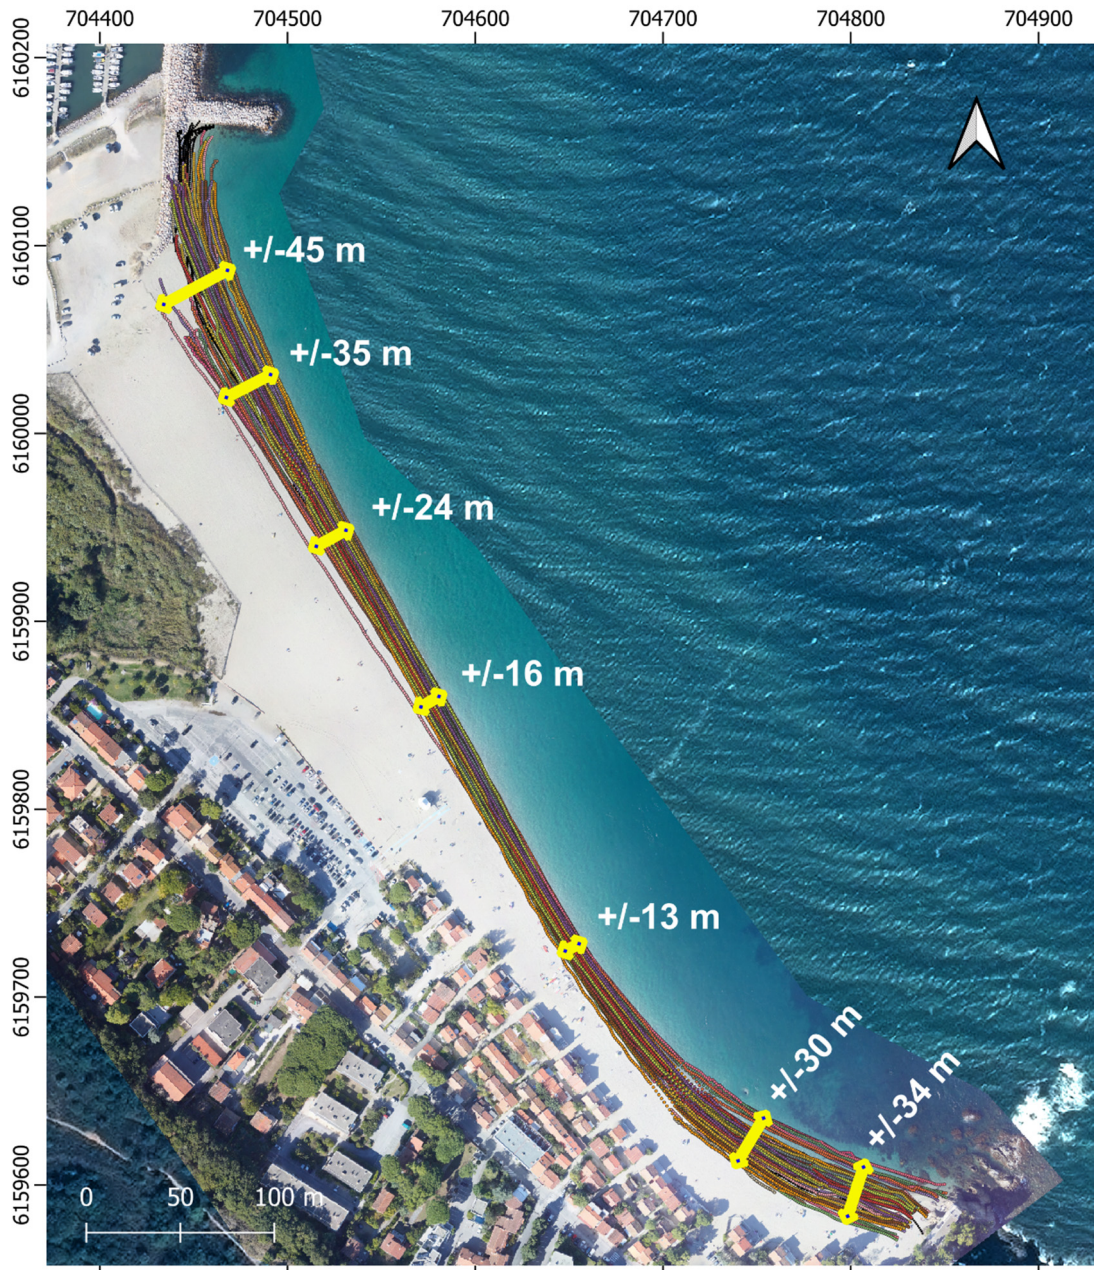
Illustration 65 : Site de la plage du Racou - Carte des traits de côtes extraits des images acquises entre le 1^{er} janvier 2022 et le 31 décembre 2022 et amplitudes des évolutions.

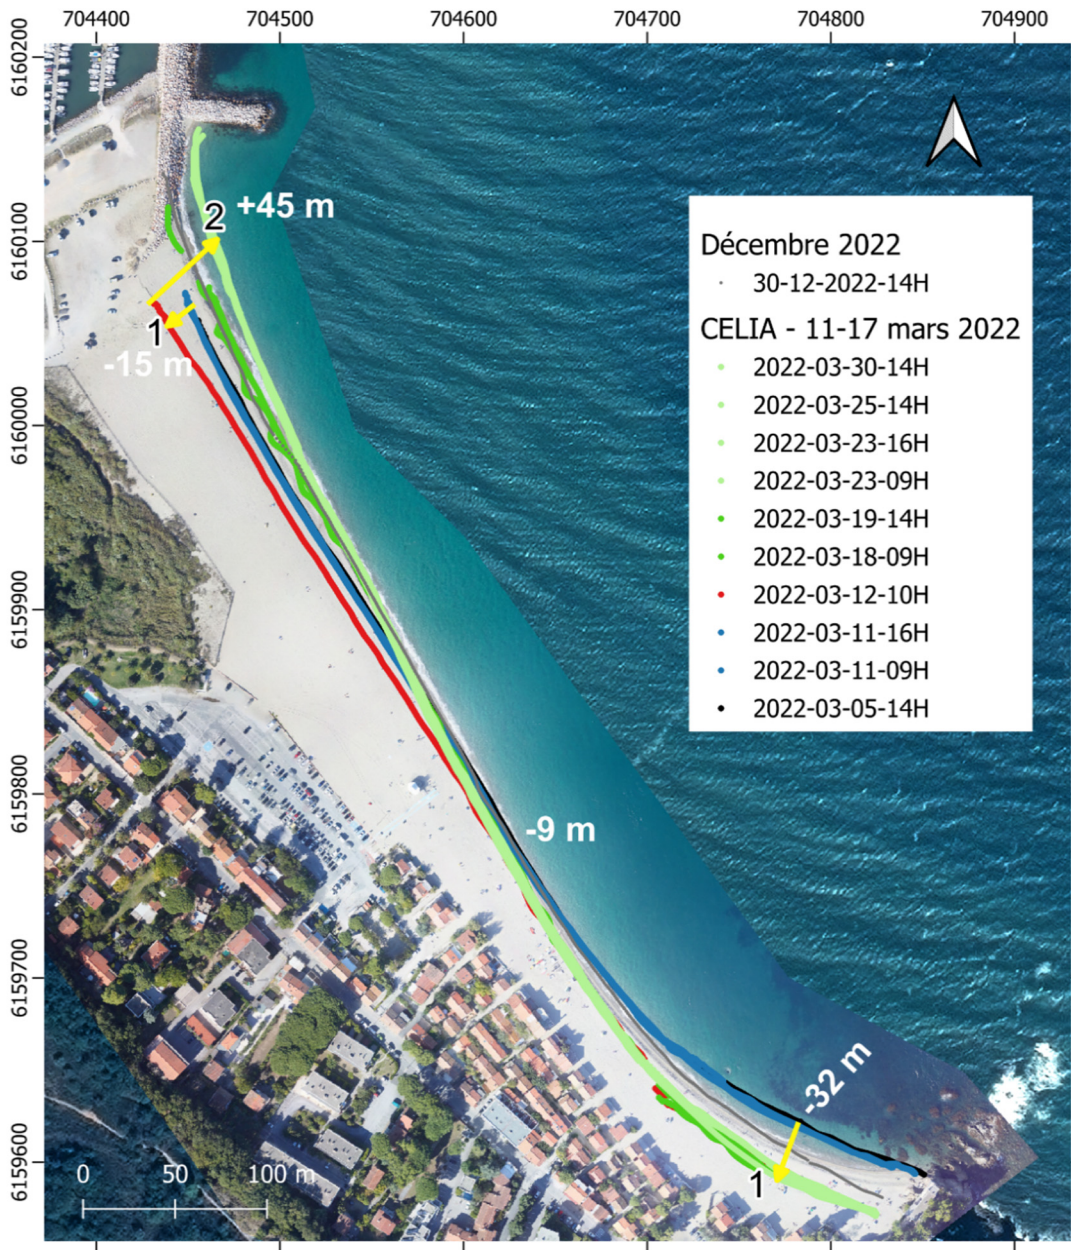
Illustration 66 : Site de la plage du Racou – Évolution du trait de côte lors de la tempête CELIA de mars 2022.

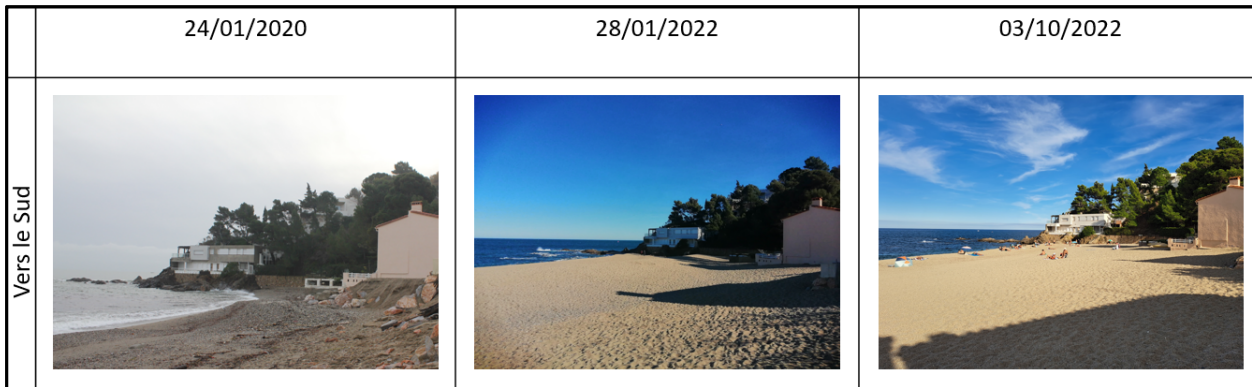
Sur les photos prises au sol on note une reconstruction de la plage post-Gloria. Courant 2022 la pente de plage s’est adoucie entre le mois de janvier et le mois d’octobre (Illustration 69).

Illustration 69 : Suivi photographique du Racou entre janvier 2020 (post Gloria) et octobre 2022.

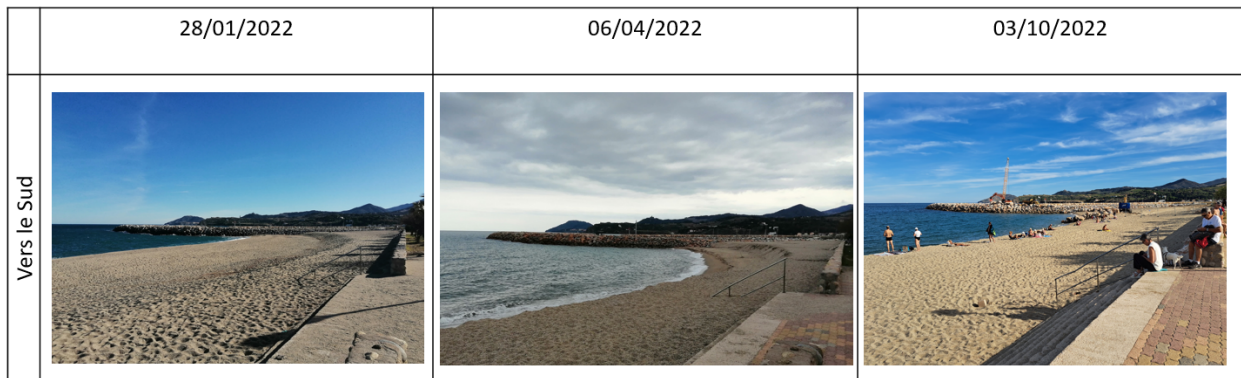
Illustration 79 : Suivi photographique à Argelès port entre janvier 2022 et octobre 2022.

On notera enfin qu’entre avril et début septembre le trait de côte a reculé de manière assez sensible (environ -15 m) et de manière très homogène sur l’ensemble du linéaire suivi, le positionnant même plus en en arrière que pendant la tempête CELIA. Lors de cette période le littoral n’a pourtant pas subi de coups de mer importants et/ou fréquents. Ce recul a pu être occasionné à la faveur d’épisodes de tramontane importants entre mi-août et début septembre, agissant sur un bas de plage encore probablement peu reconstruit à la fin de l’hiver.

On peut apprécier ces variations de trait de côte sur les photos prises au sol.

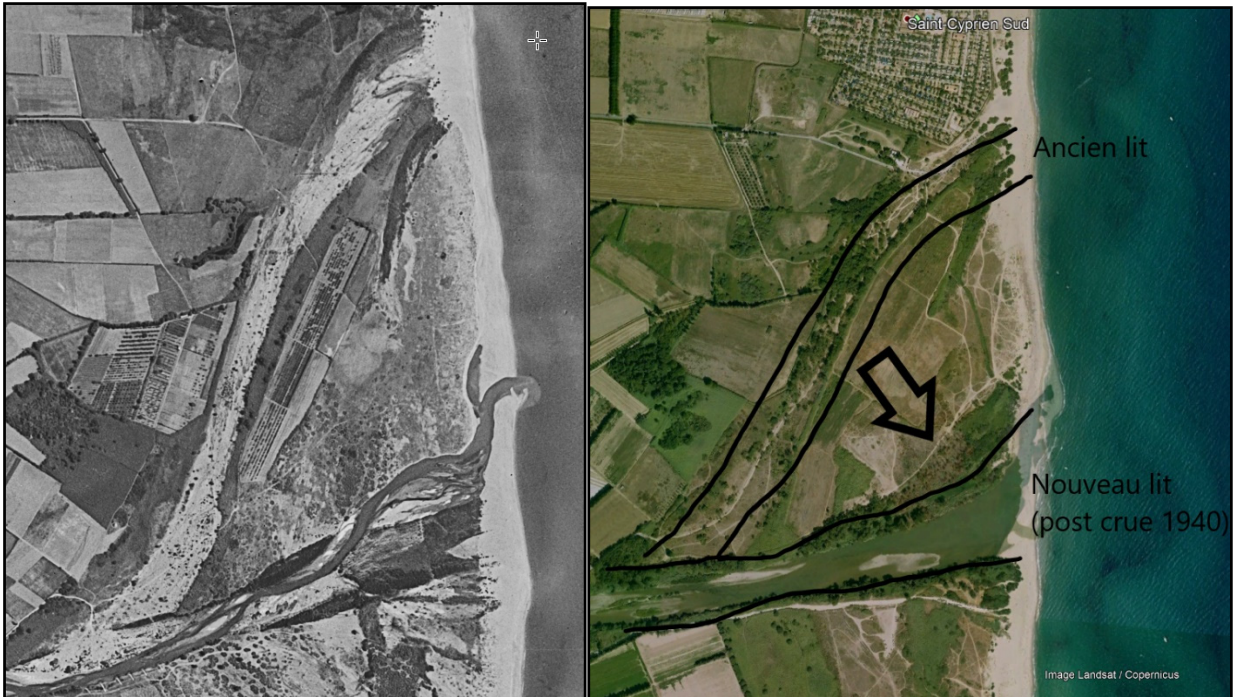
Illustration 85 : Migration embouchure du Tech post-crue 1940 (image remonterletemps.ign.fr et image Google Earth modifiée).

Le Tech fait partie des trois fleuves côtiers qui alimentent la côte Roussillonnaise en sable. Ces fleuves méditerranéens sont caractérisés par des fluctuations importantes de leur débit, on parle notamment de forte saisonnalité (débit faible en été, mais très forte augmentation possible pendant les périodes de crues). Son débit moyen est de 9,6 m³/s, son débit solide peut varier entre 1 000 et 18 000 m³/an (Certain, 2002) dont 14 000 m³ seraient redistribués vers le nord via la dérive littorale (Clique *et al.*, 1984). De manière générale c'est donc la cellule 4, au nord de l'embouchure du Tech, qui va en premier lieu bénéficier de ses apports sédimentaires. L'embouchure du Tech, à l'instar de celle de la Têt, présente, une forte variabilité morphologique spatiale et temporelle. Elle n'est endiguée, ni canalisée ce qui favorise d'autant ses capacités de déplacements et modifications morphologiques. Au voisinage des embouchures, la morphologie de la plage et les apports sédimentaires déposés résultent souvent d'événements brutaux et exceptionnels, l'embouchure actuelle est placée à ce niveau depuis la crue dévastatrice de 1940 (Illustration 85), (Certain *et al.*, 2002).

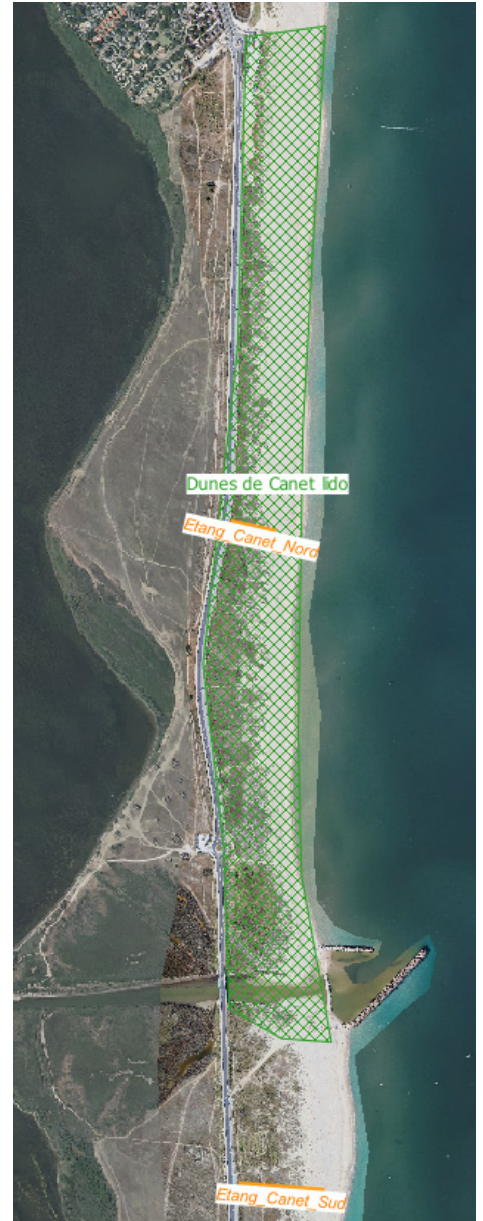
Illustration 107 : Emprise du levé photogrammétrique (en vert) et localisation des transects de végétation sur le lido de Canet (en orange).

Le comparatif année 7, automne 2018 / automne 2020 (Illustration 108) a montré une très faible évolution morphologique du cordon dans son ensemble depuis 2018. Ce qui tend à montrer que la progression constatée en 2018 du pied de dune et de la crête dunaire se soit stabilisée depuis. La comparaison avec le levé lidar d'octobre 2022 montre une progression de la crête dunaire dans la partie nord (profil 3). Plus au sud, dans un secteur de 400 mètres environ centré sur le profil 2, on note un recul du front dunaire et du pied de dune, et localement un recul de la crête dunaire. Au-delà vers le sud le cordon est globalement stable (profil 1).

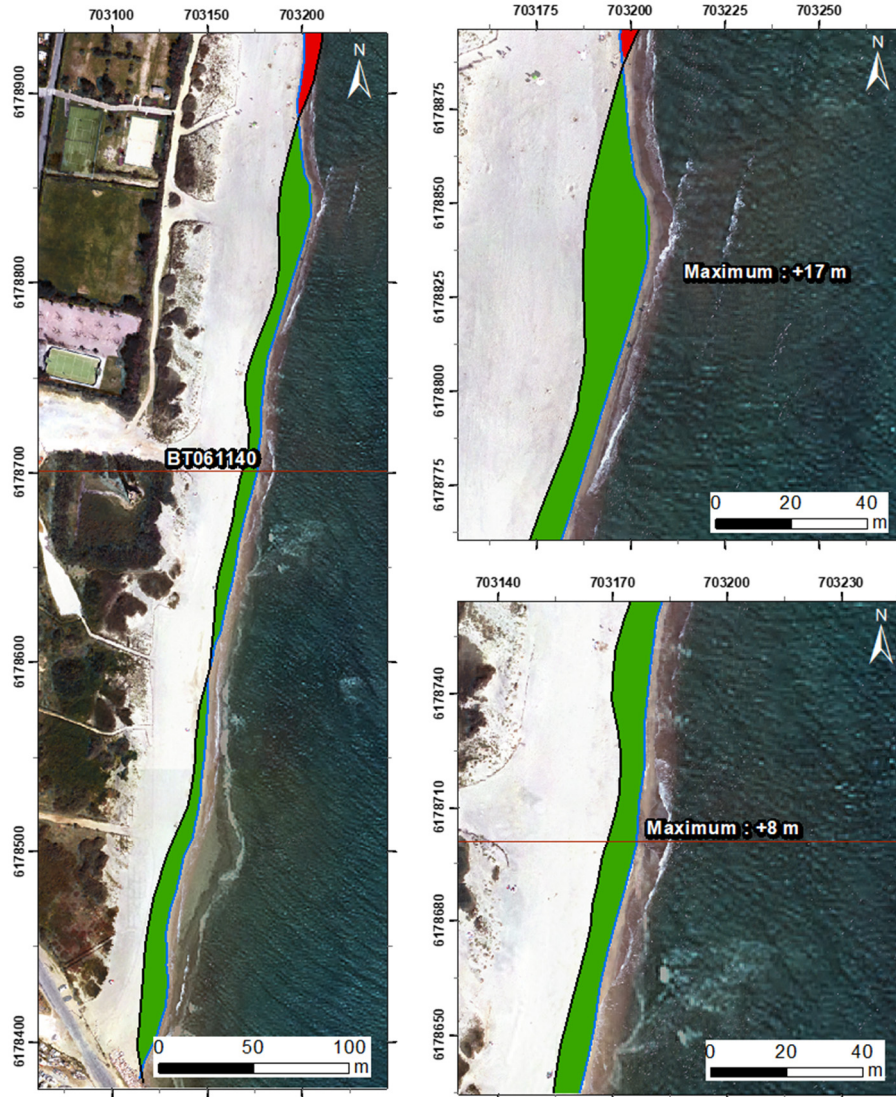
À la sortie de l'hiver 2021/2022, le trait de côte du secteur montre une avancée assez significative de l'ordre de +15 à +20 m (Illustration 118) sur la quasi-totalité du linéaire. Comparativement à la fin d'hiver 2019/2020 (mars 2020), il est dans une position nettement avancée également.

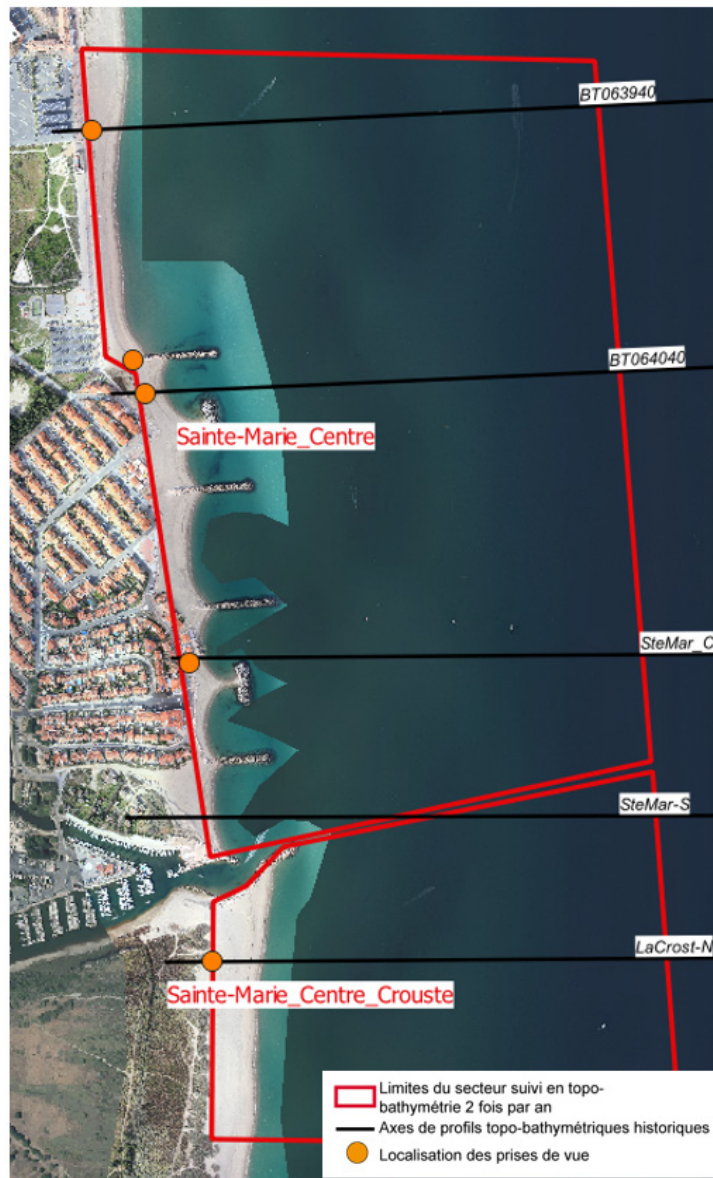
Illustration 133 : Secteur de Sainte-Marie, profils de référence et prises de vue.
