Observatoire de la côte sableuse catalane – ObsCat – Rapport technique année 9

Rapport final

BRGM/RP-72697-FR

Avril 2024

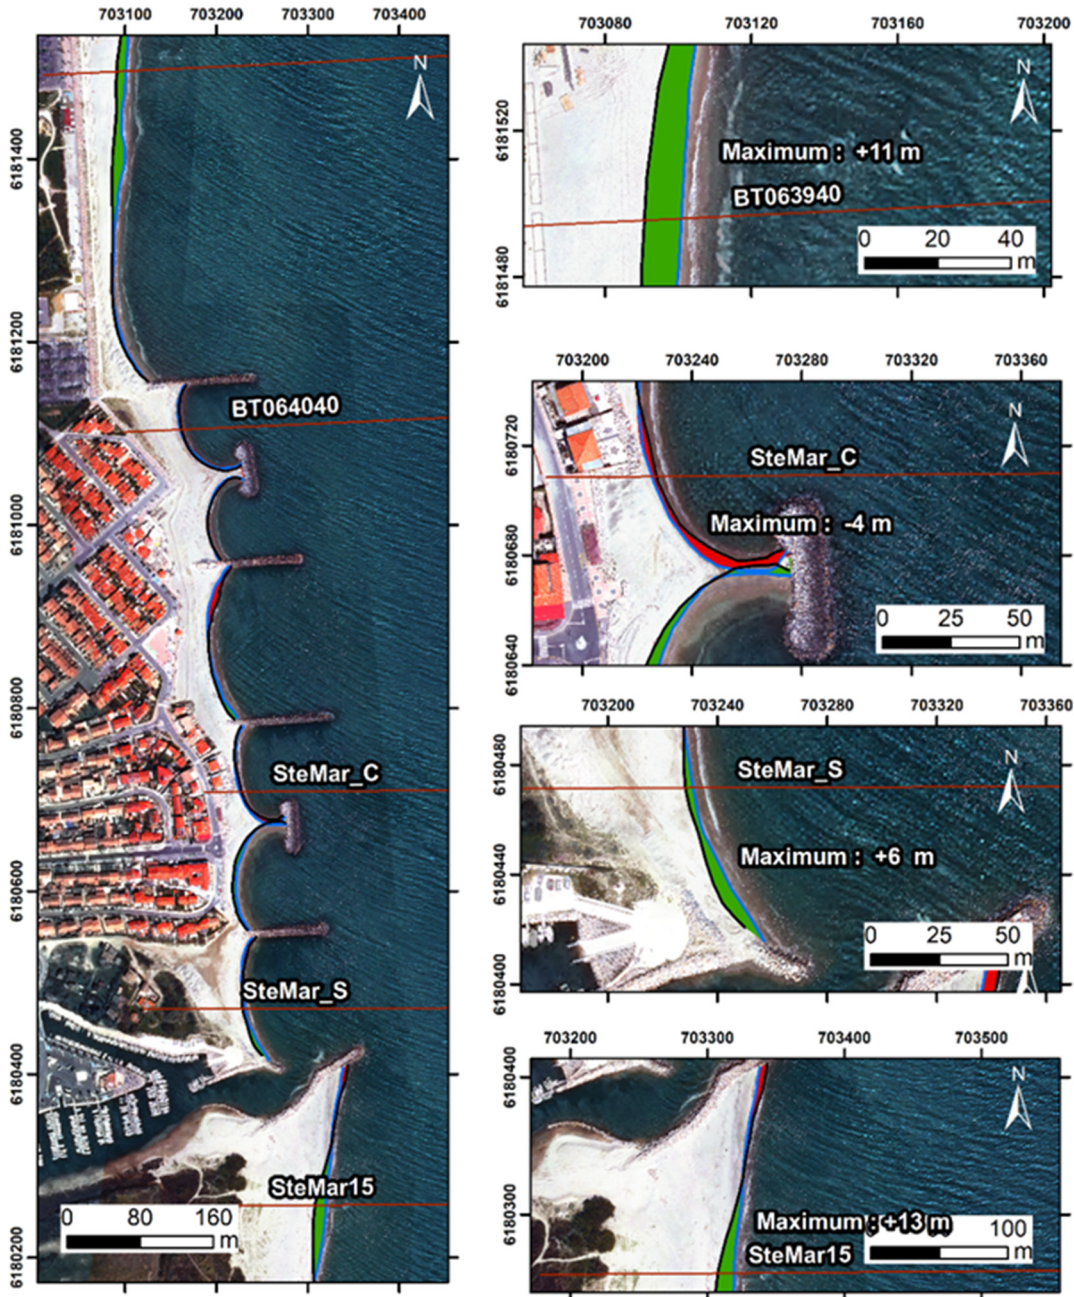
La position du trait de côte en fin d'hiver 2021/2022 a très peu évolué dans la partie Sainte-Marie centre, c'est-à-dire dans la portion protégée par les épis et brise lames (Illustration 134). Les secteurs ayant le plus évolué sont la partie de la Crouste, avec un recul de -28 m et Sainte-Marie nord, au nord du dernier épis, recul d'une dizaine de mètres.

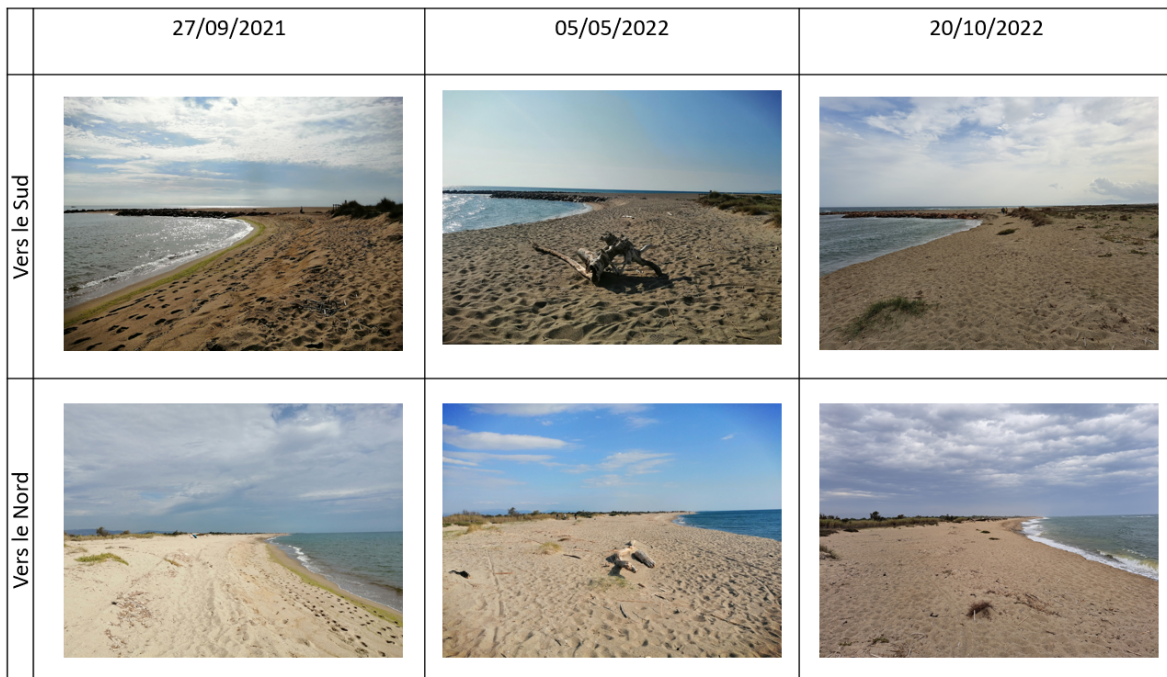
Elle subit d'assez importantes modifications au gré des tempêtes et des coups de mer : formation d'une falaise d'érosion du pied de dune. La position du trait de côte fluctue assez fortement, recule suite à des coups de mer – avance lors des périodes prolongées de forte tramontane –, dont les houles inversent la dérive sédimentaire. Pendant ces périodes particulières, les sédiments viennent ainsi s'accumuler contre la digue nord du Bourdigou. À l'extrémité de la flèche sud, proche de l'embouchure proprement dite, la plage est large et globalement stable. Elle est fréquemment submergée et balayée par le jet de rive des vagues pendant les tempêtes qui entraîne des sédiments vers l'arrière et vient les déposer jusque dans le chenal d'embouchure. Du fait de ce phénomène, la végétation peine à se fixer sur cette partie de la flèche sableuse.

Illustration 149 : Suivi photographique du Bourdigou Nord, bas de plage entre 2021 et 2022.

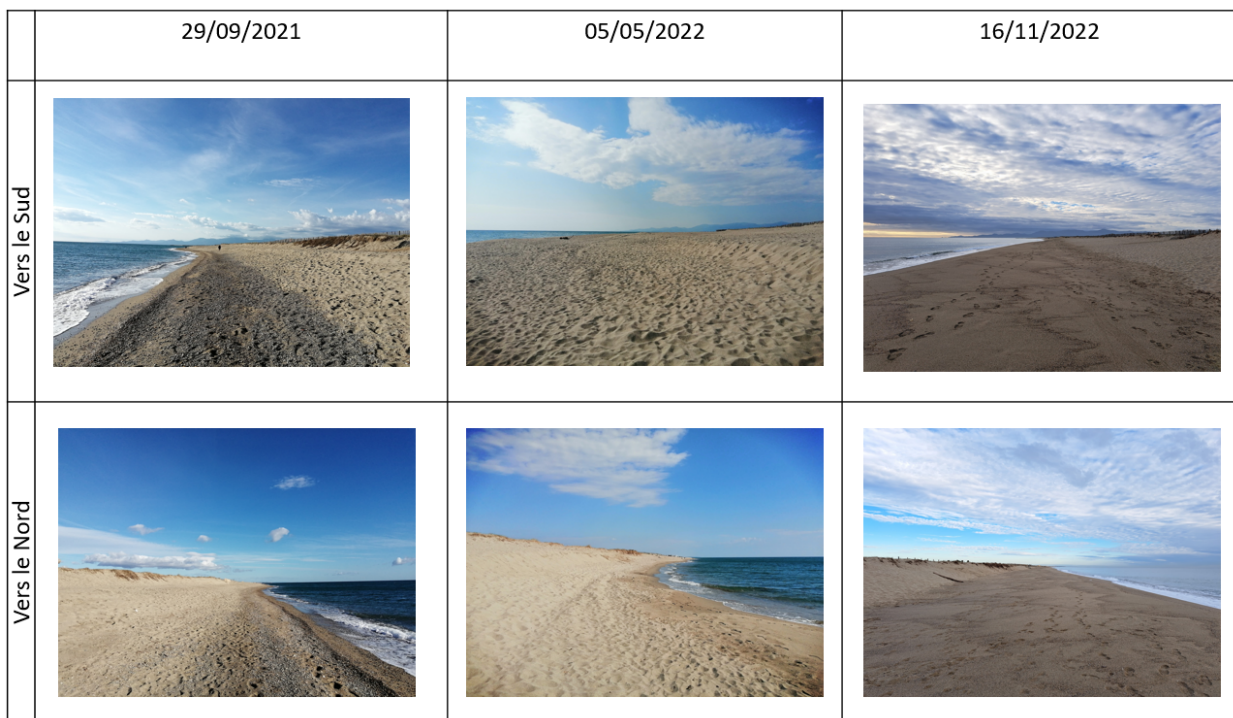
Illustration 158 : Suivi photographique de Torreilles, profil centre entre 2021 et 2022.

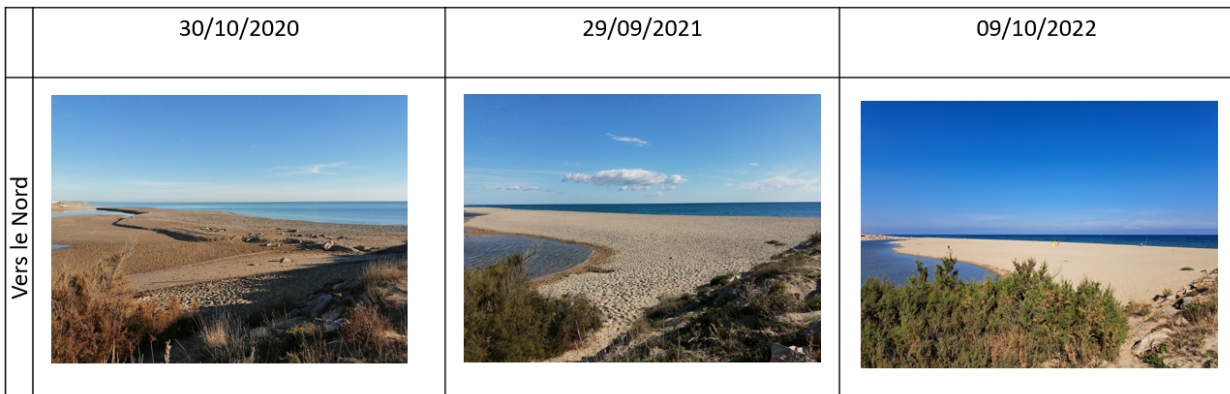
Le suivi des points photographiques rive gauche de l’embouchure permet également d’apprécier cette mobilité saisonnière du trait de côte (Illustration 169 et Illustration 170).

Illustration 169 : Suivi photographique de Torreilles Agly entre 2020 et 2022.

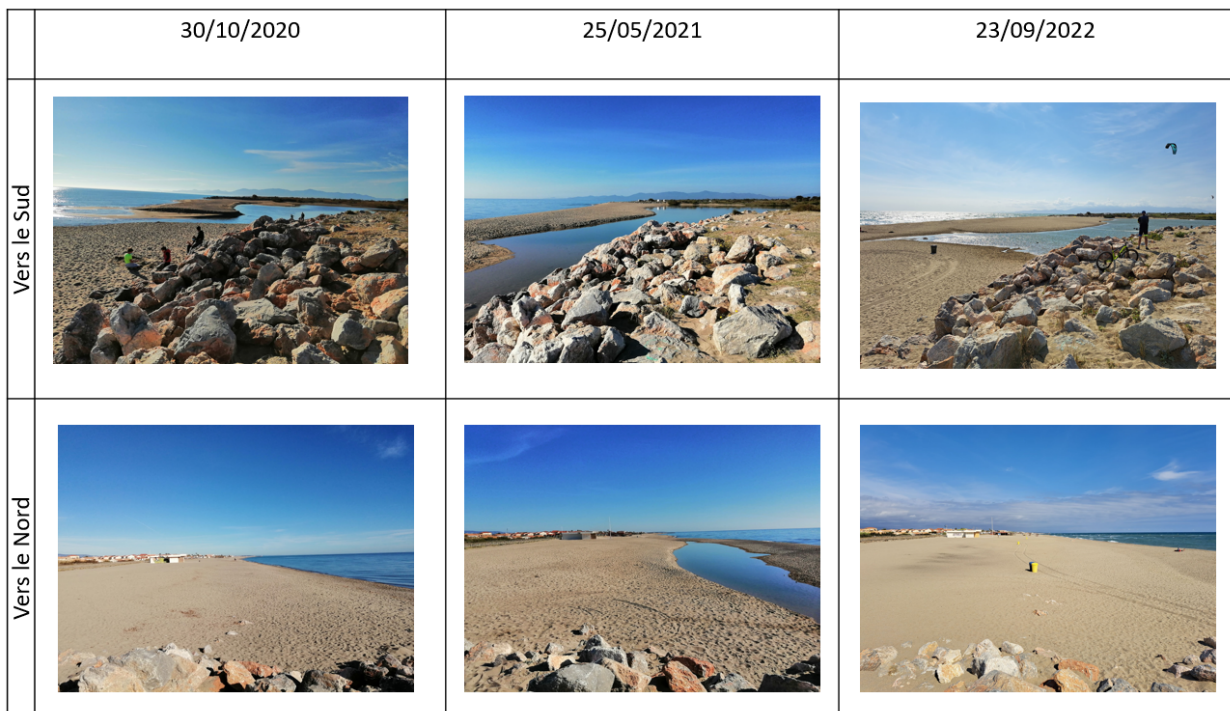
Cette embouchure fait l’objet d’ouvertures mécaniques certaines années où le chenal naturel dévie vers le nord, c’était notamment le cas au printemps 2021.

Illustration 170 : Suivi photographique de Barcarès Agly entre 2020 et 2022.

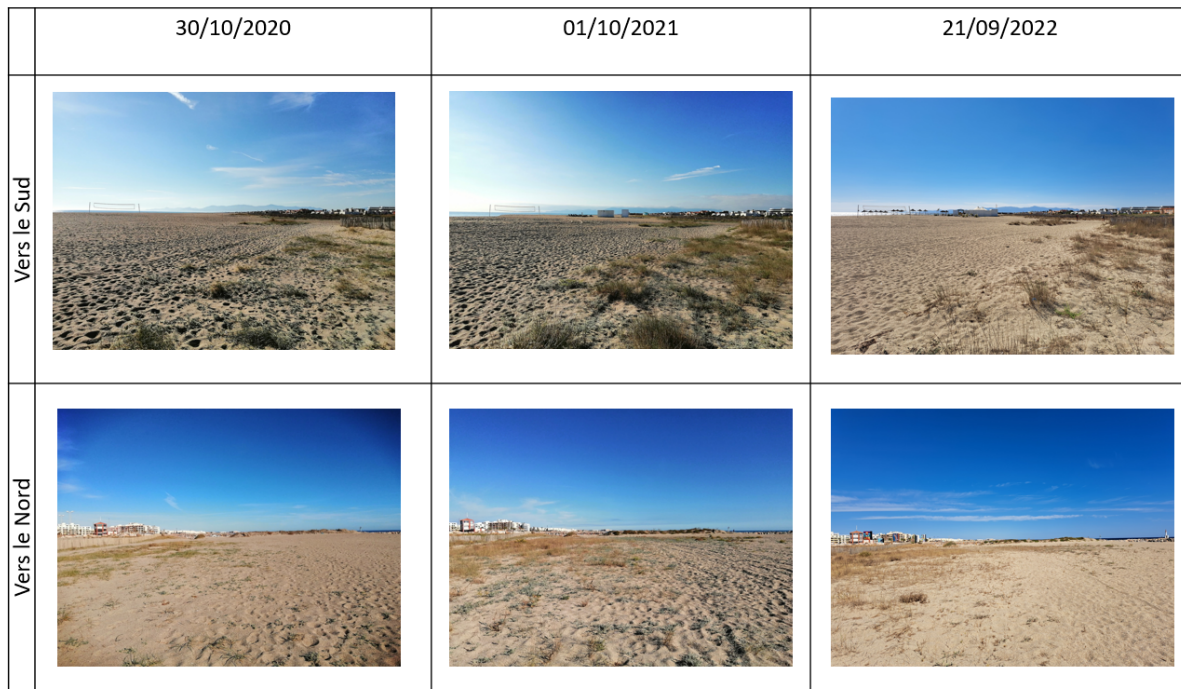
Le secteur de Port-Barcarès Sud est un secteur relativement stable. C'est notamment ce qui ressort du suivi photographique (Illustration 178 et Illustration 179).

Illustration 178 : Suivi photographique de Barcarès Sud – haut de plage entre 2020 et 2022.

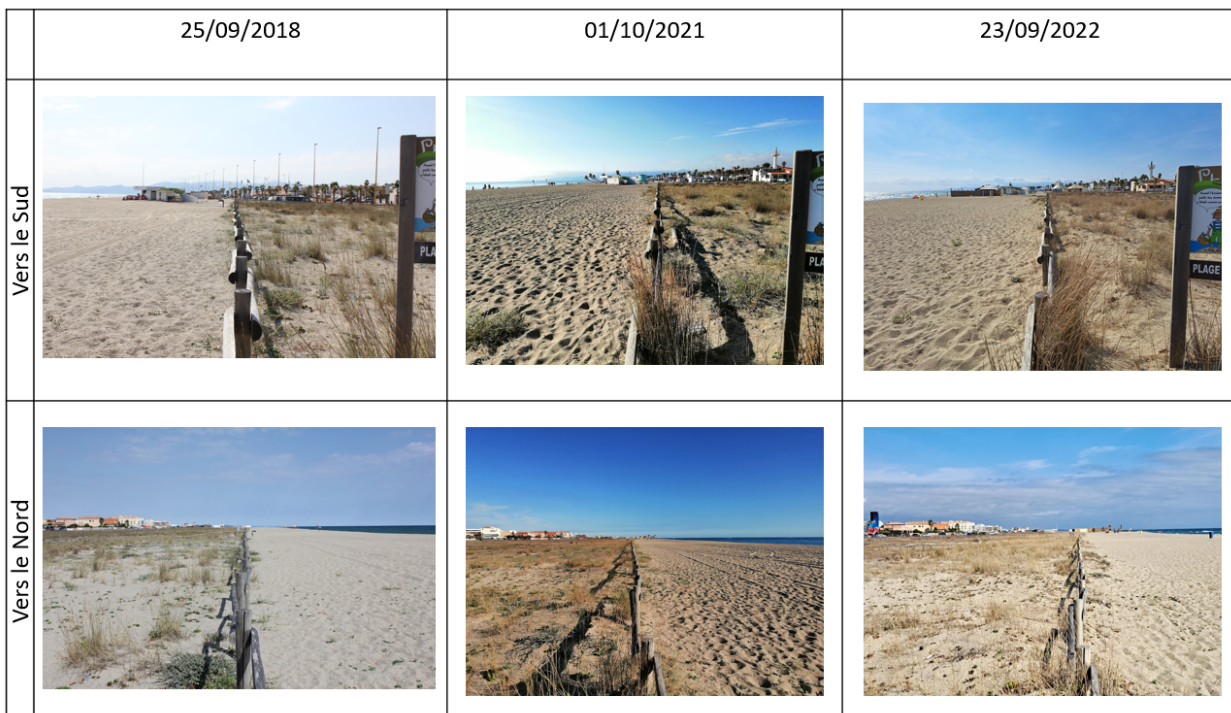
Au droit de la place République un suivi photo est réalisé depuis 2018. Au fil des années, il révèle une plage stable dont le cordon dunaire bénéficie d'une mise en défens (limitation de la fréquentation et du piétinement) efficace. Cette clôture et le respect du pied de dune (piétinement, nettoyage mécanique) permettent même à la dune embryonnaire de se former en avant du cordon dunaire originel.

Illustration 179 : Suivi photographique de Barcarès village entre 2018 et 2022.

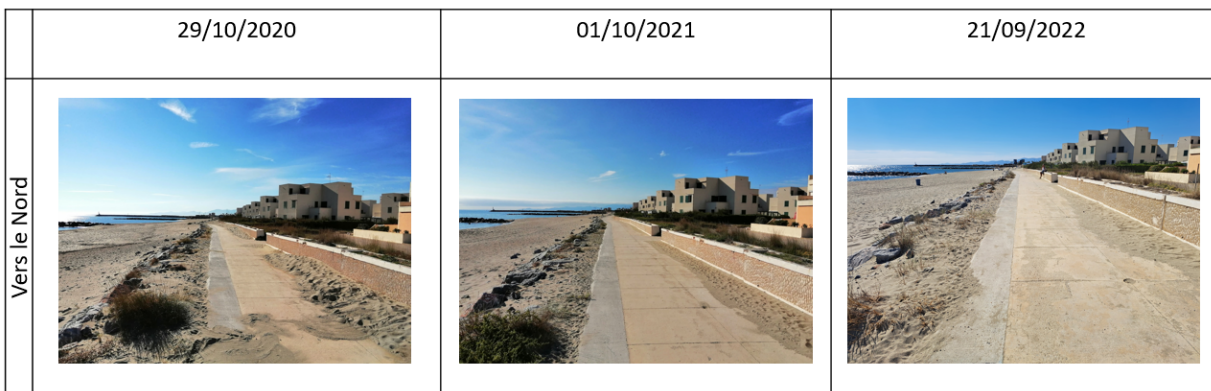
Illustration 189 : Suivi photographique de Barcarès épis, prises de vue vers le sud 2020 - 2022.

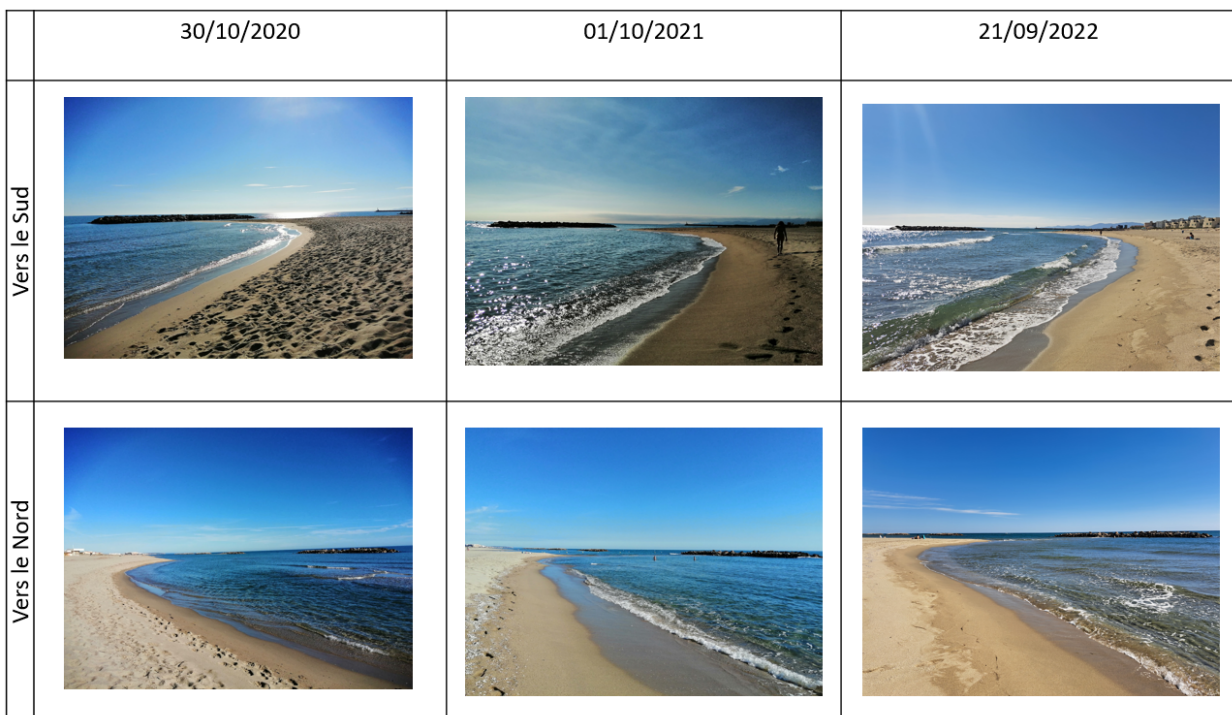
Illustration 190 : Morphologie de la plage, entre les 2 premiers brise-lames entre 2020 et 2022

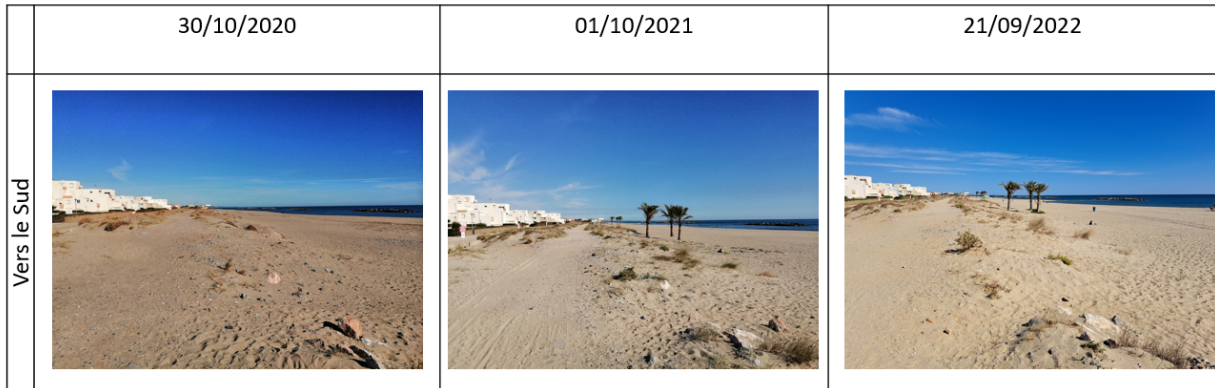
Dans ce secteur, une dune relique subsiste, son état de conservation est très dégradé (Illustration 191).

Illustration 191 : Baladoir et dune relique le long des résidences entre 2020 et 2022.

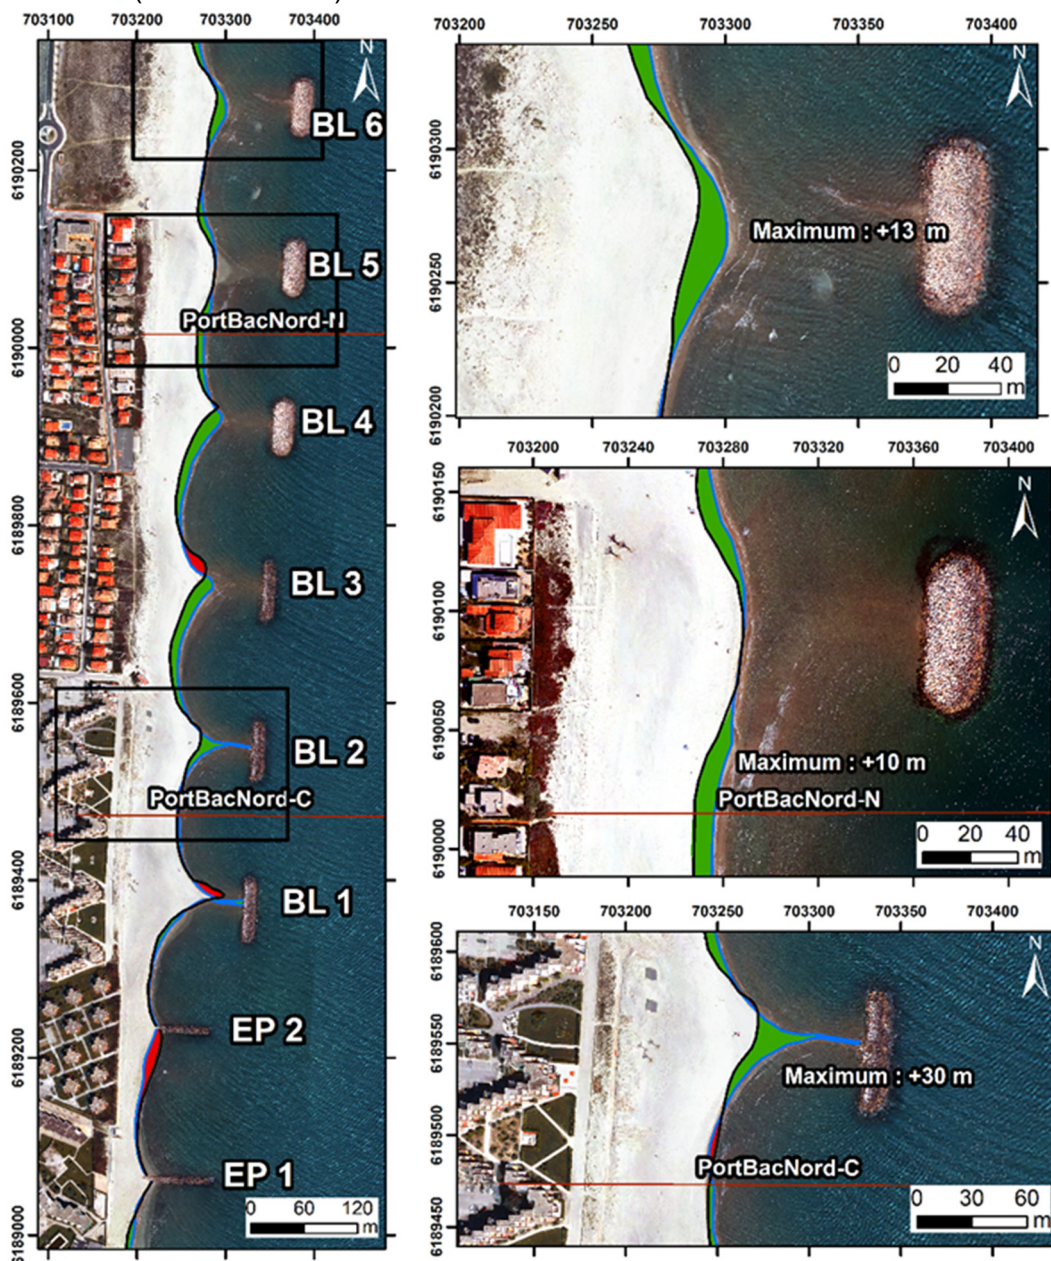
Les évolutions du trait de côte au cours de l'hiver 2021/2022 sont les plus importantes au niveau des brise-lames 2 à 6. Elles se caractérisent par une légère migration de la pointe des tombolos vers le sud et une avancée du trait de côte de l'ordre de 10 m sur les tombolos et dans les baies. Au niveau du brise-lame 2 et 1, cette avancée s'atténue et on observe même un recul sur la face nord du tombolo 1. Au niveau des épis au sud de la zone le trait de côte est stable, voire en léger recul localement (Illustration 193).

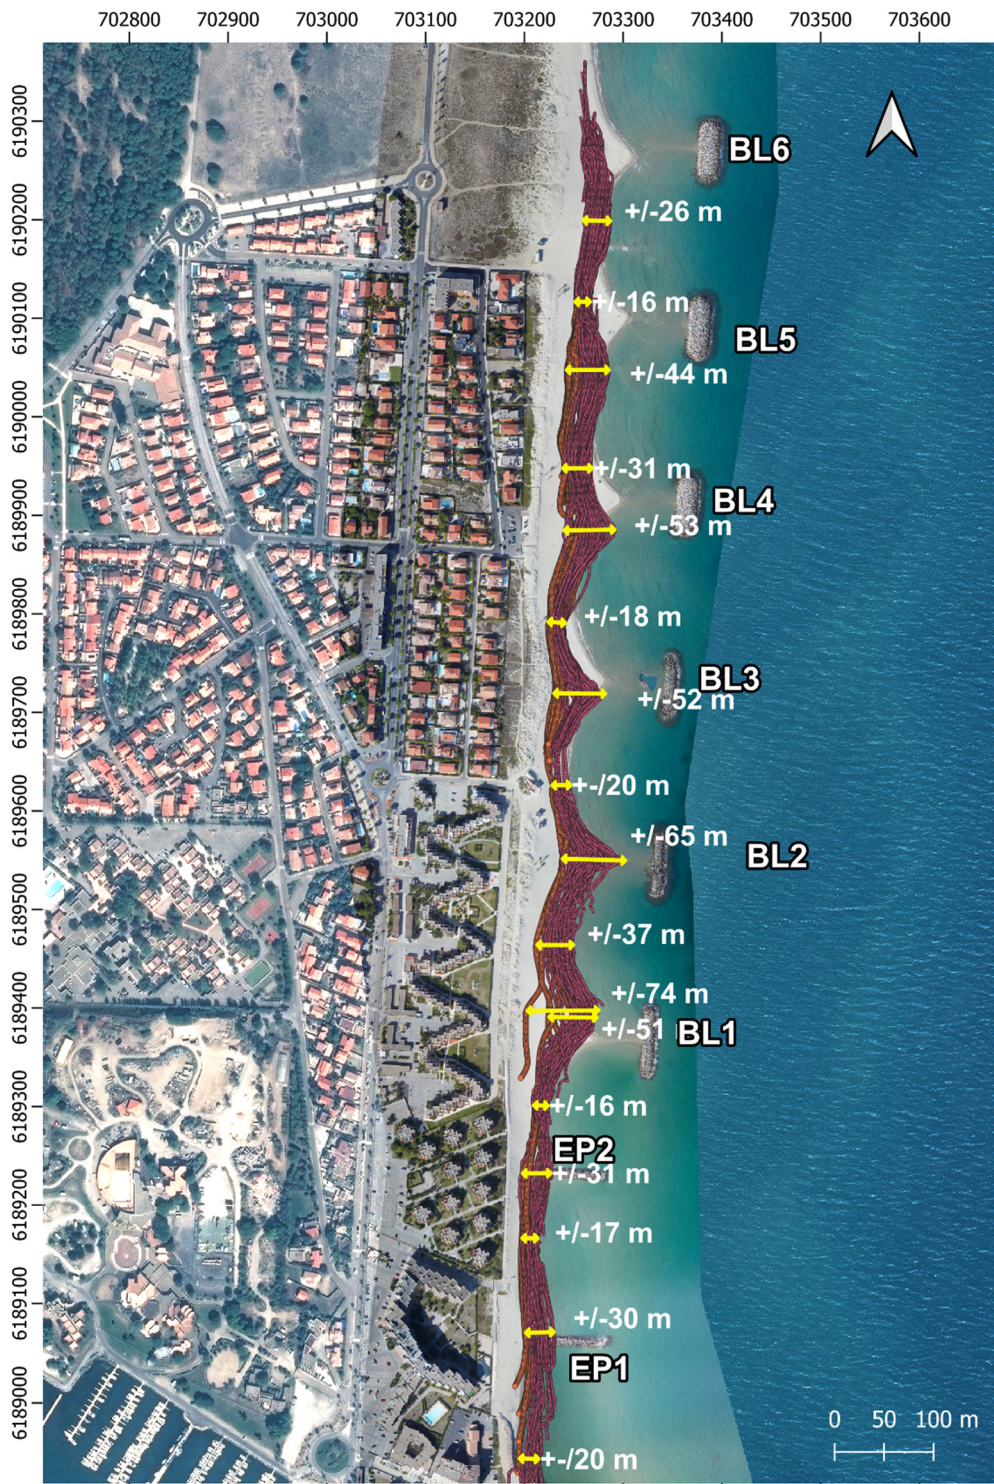
Illustration 198 : Évolution du trait de côte sur le littoral du secteur de Port Barcarès Nord par suivi vidéo haute fréquence. Les flèches jaune et valeurs indiquent l'amplitude des mouvements de janvier à décembre 2022.

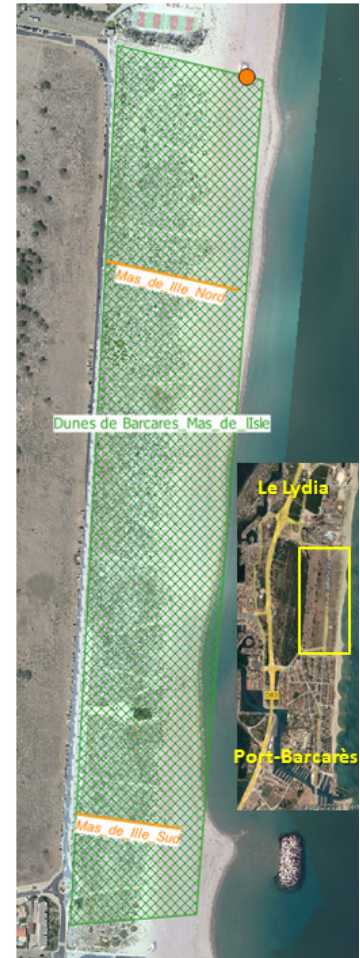
Illustration 204 : Emprise du levé photogrammétrique et localisation des transects de végétation au Mas de l'Isle.

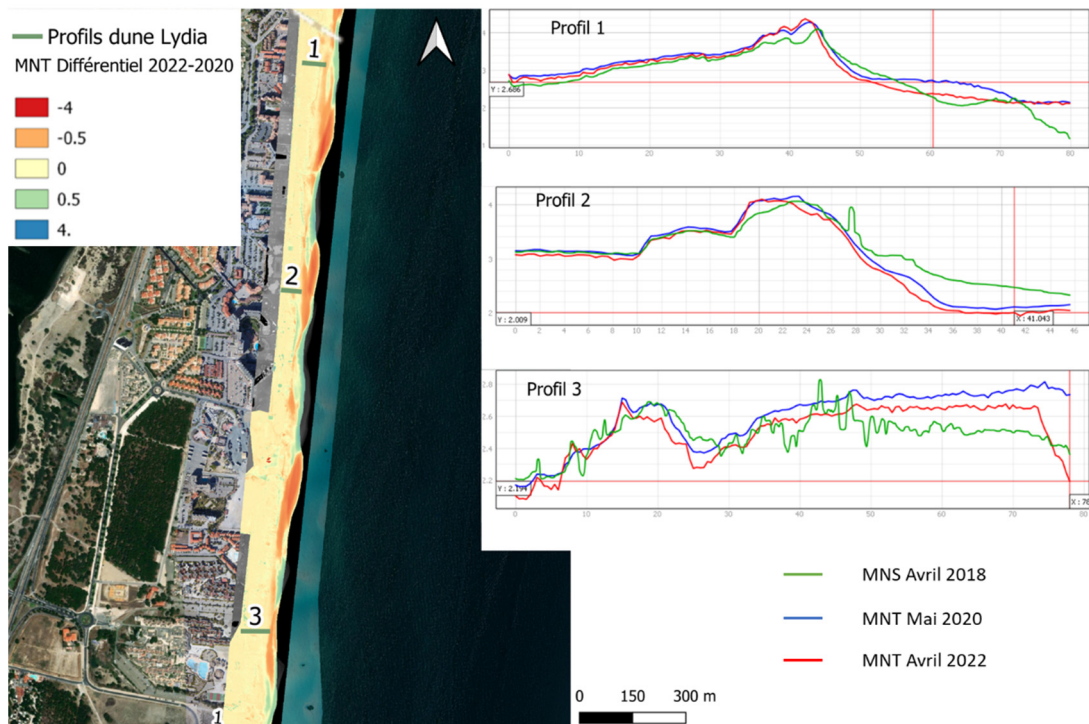
Illustration 214 : Comparaison des altimétries avril 2018, mai 2020 et avril 2022, et évolutions morphologiques du cordon dunaire du Lydia.

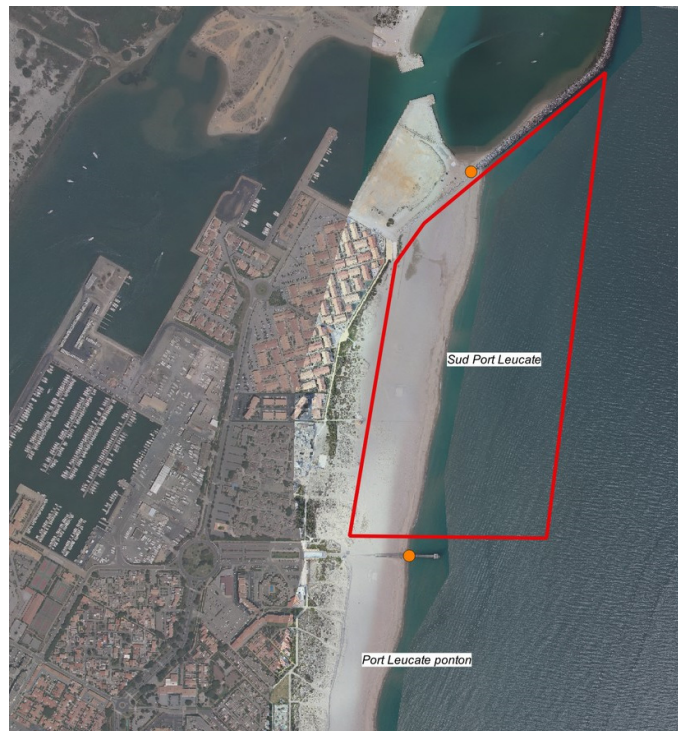
Illustration 215 : Secteur Sud Port Leucate, profils de référence et prises de vues.

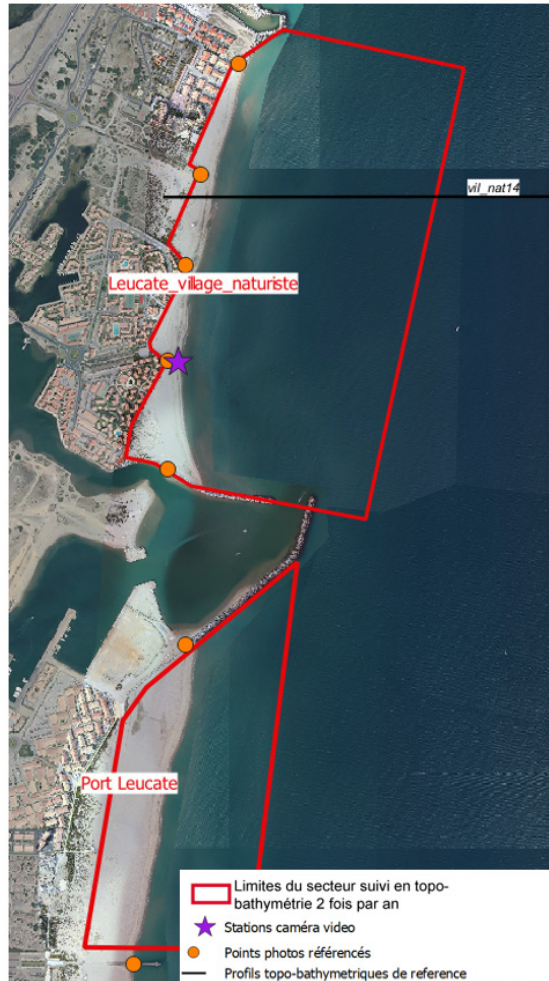
Illustration 217 : Secteur de Leucate Village naturistes, profils de référence et prises de vue.

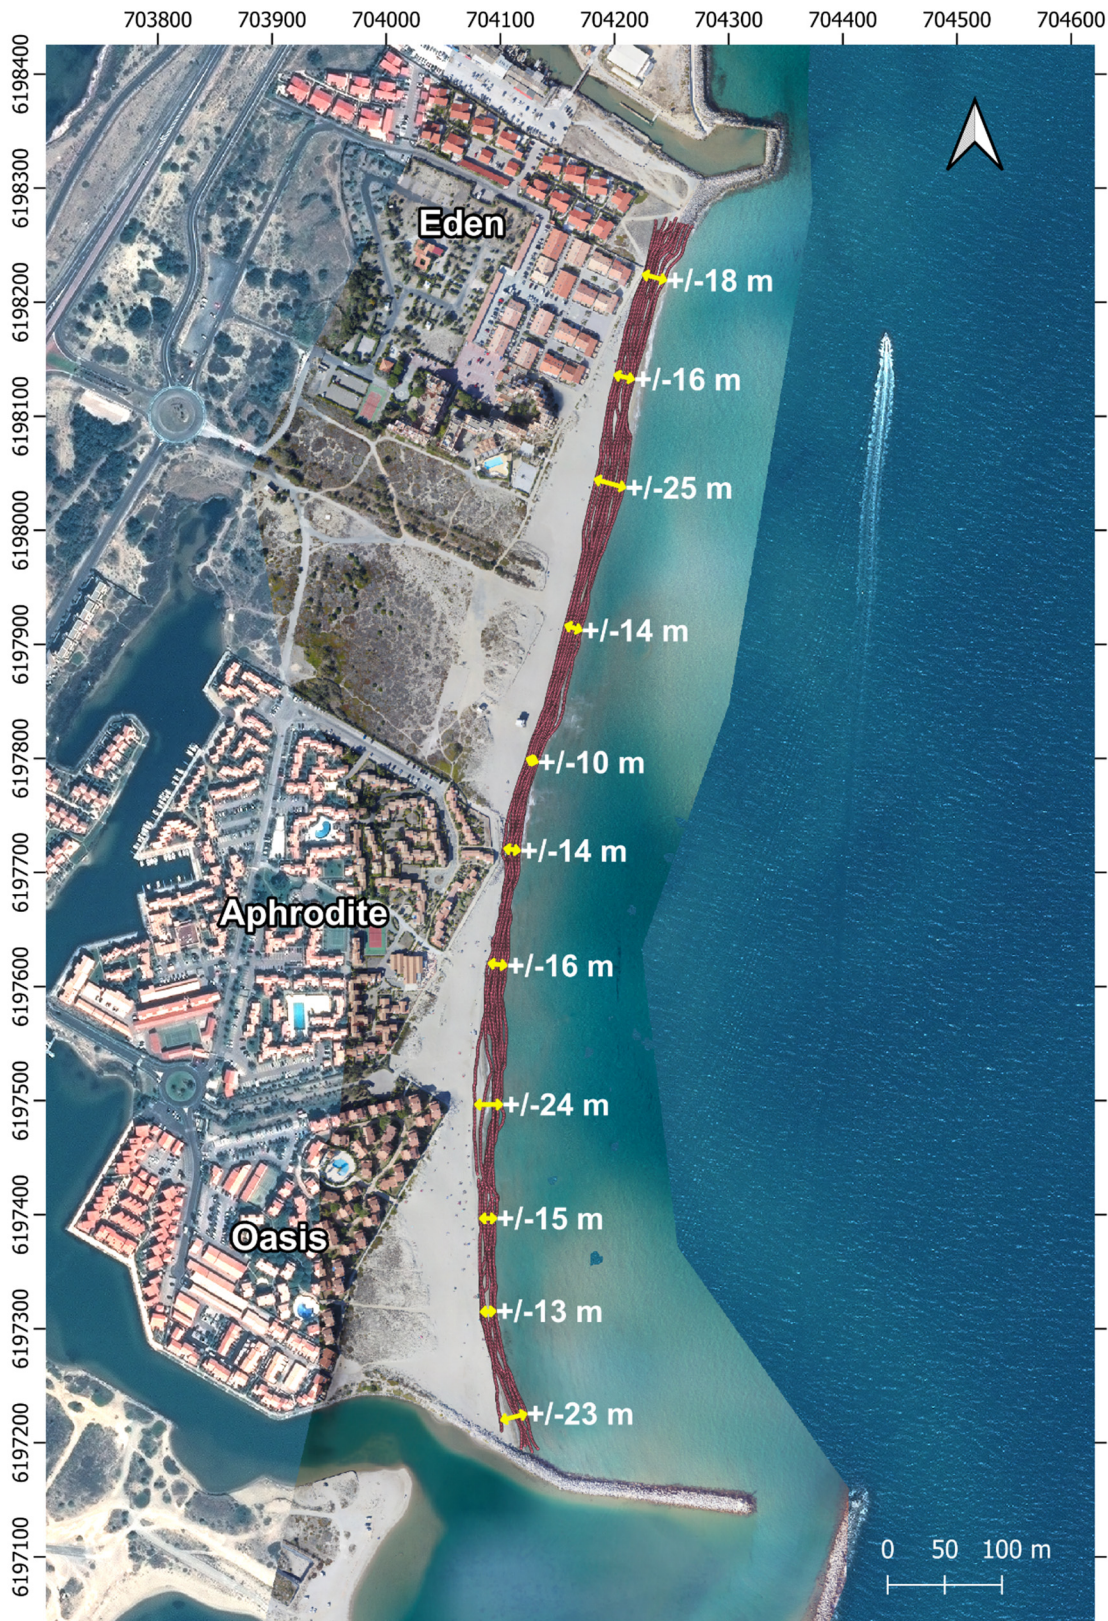
Illustration 223 : Évolution du trait de côte sur le littoral du secteur du village naturistes de Leucate par suivi vidéo haute fréquence. Les flèches jaunes et valeurs indiquent l'amplitude des mouvements sur la période de janvier à décembre 2022.

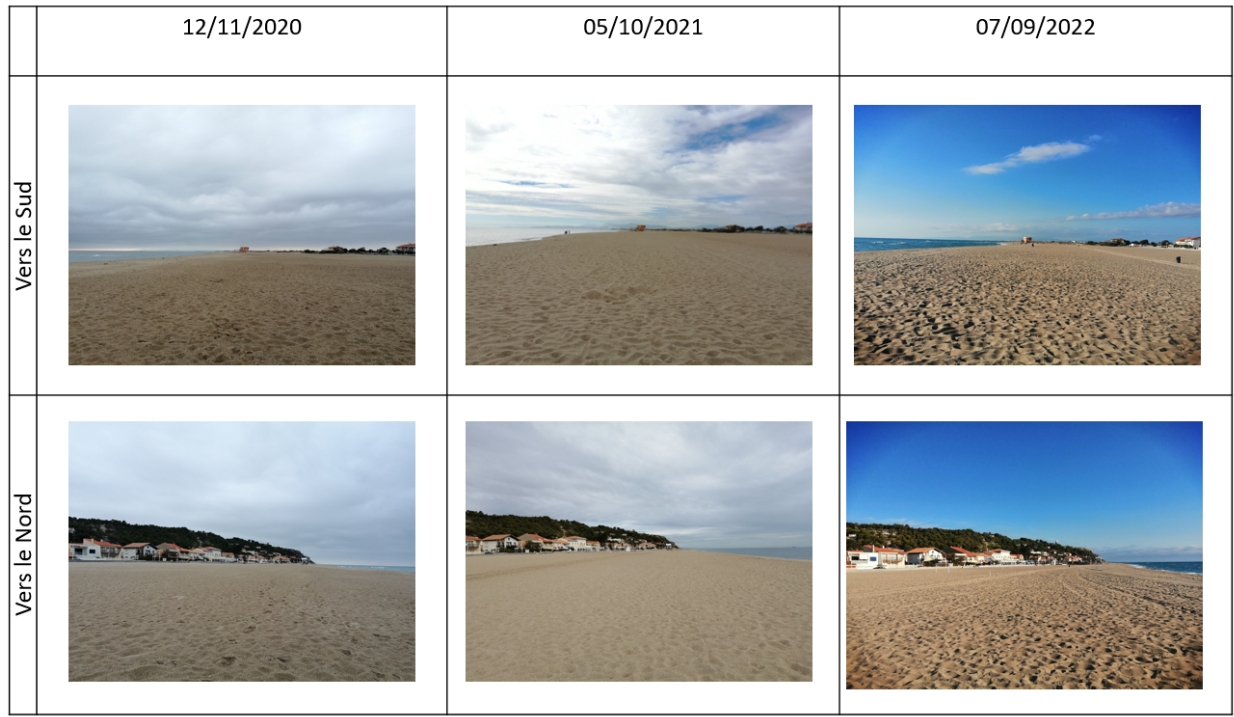
Le suivi photographique réalisé au niveau du profil de référence Leucate6 (poste de secours central) montre peu d'évolution (Illustration 230). La plage reste large encore dans ce secteur (environ 100 m).

Illustration 230 : Suivi photographique de Leucate plage, au niveau du profil de référence Leucate6 entre 2020 et 2022.

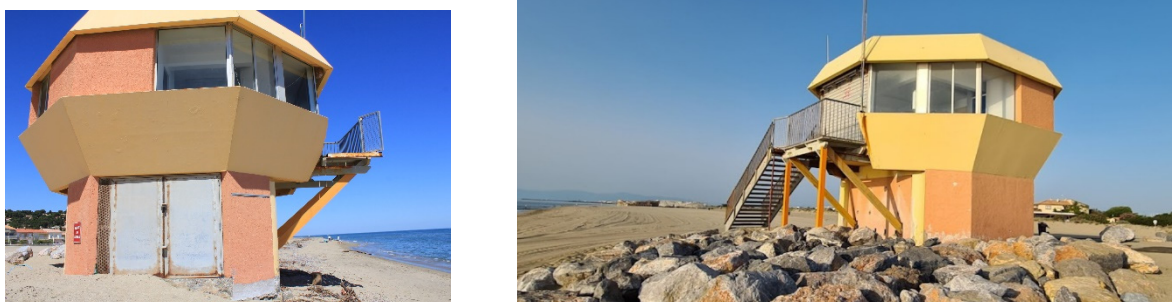
En revanche, juste à la base du poste de secours lui-même un phénomène d'affouillement est régulièrement constaté, et géré par des enrochements qui n'améliorent pas durablement la situation.

Illustration 231 : Poste de secours central de Leucate plage en 2018 (à gauche) et 2021 (à droite)

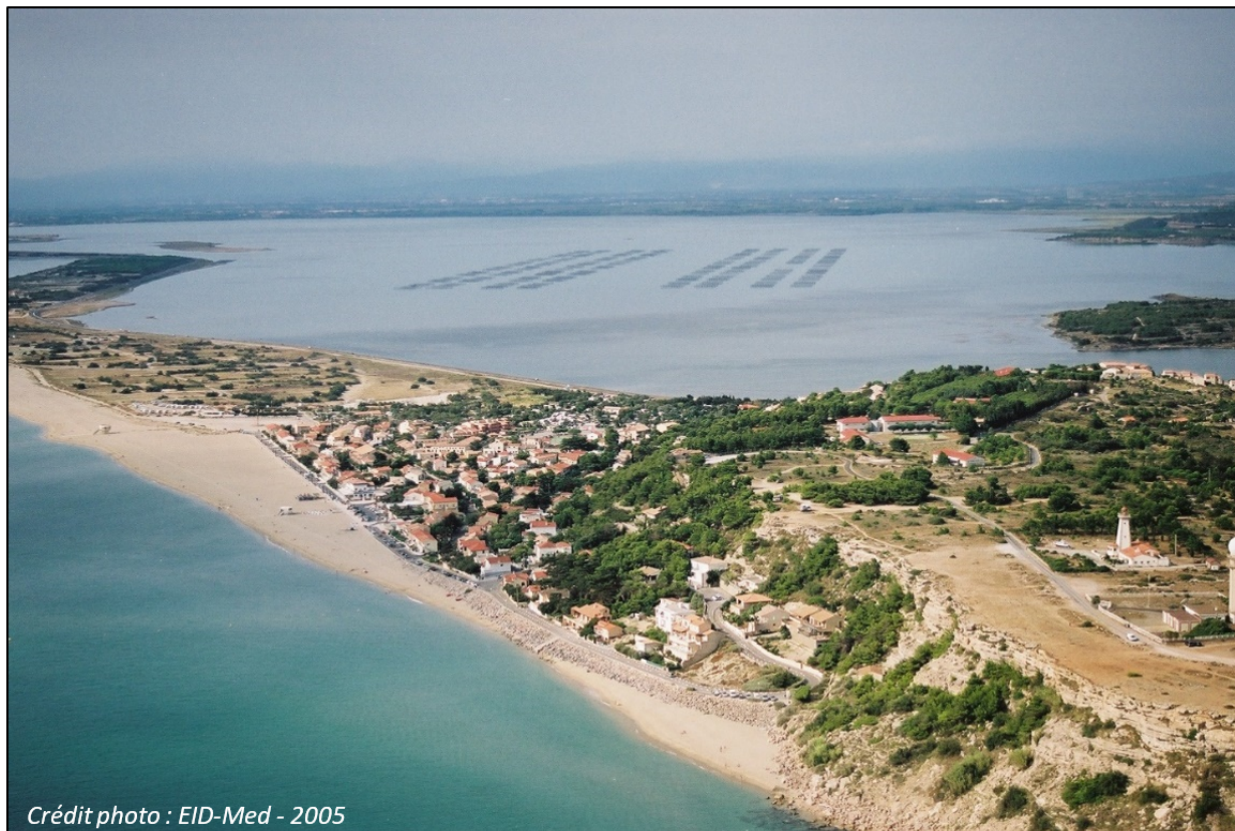
Illustration 238 : Vue aérienne de 2005 montrant la forte réduction de la largeur de plage dans le tiers nord du secteur le long de l'ouvrage de haut de plage. Crédit photo : EID – 2005.
